平成28年度 市川漁港整備に伴うモニタリング調査結果について（報告）

1. モニタリングについて

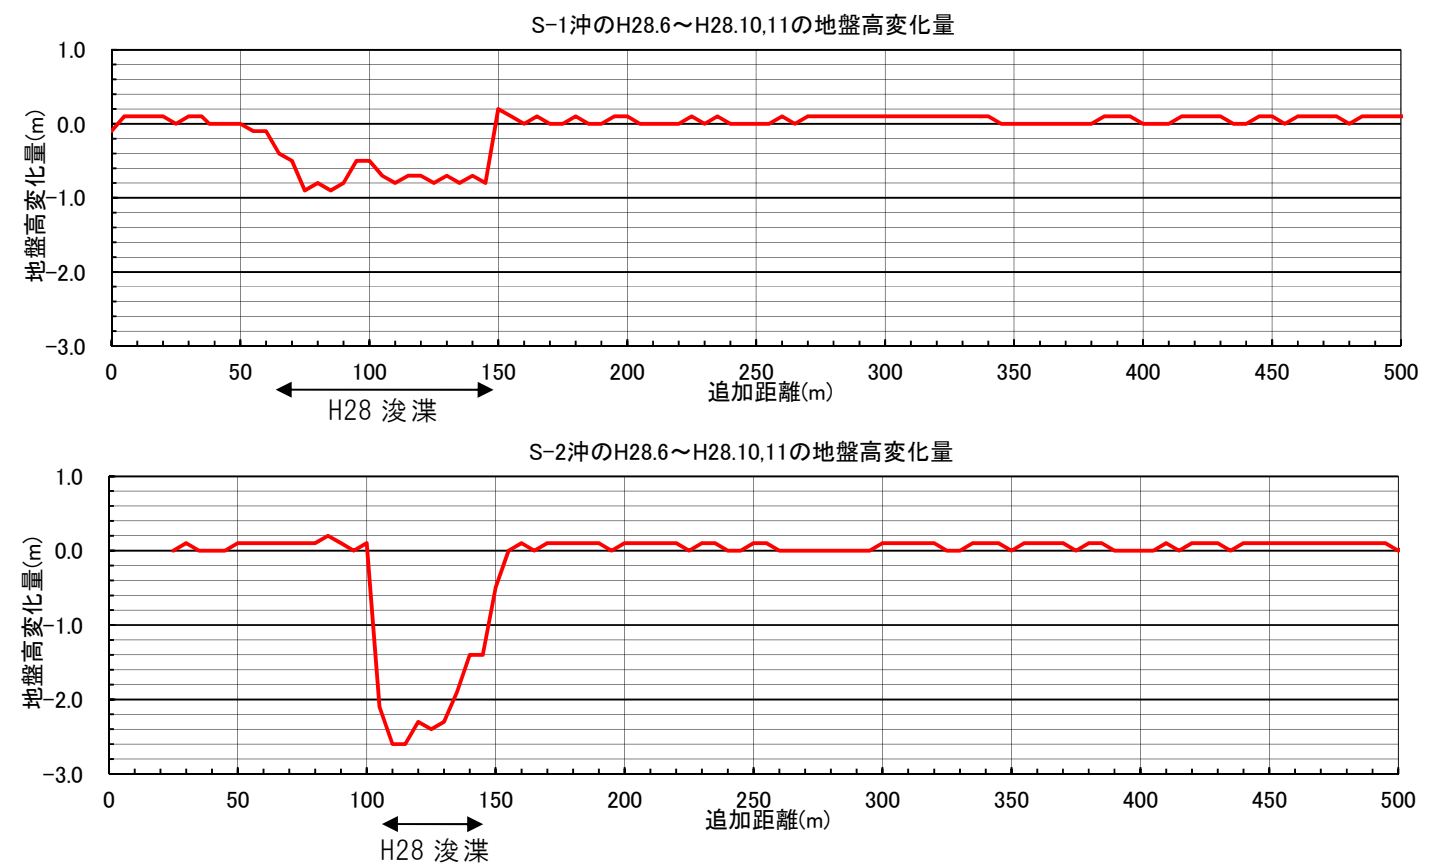
図 2 地形変化の状況
(平成 28 年 6 月 (工事前) と平成 28 年 10, 11 月 (浚渫後) の比較)

春夏期 (平成 28 年 6 月) と秋期 (平成 28 年 10, 11 月) の 2 測線における地形調査結果より、地形変化量を図 2 に示す。

平成 28 年 7、8 月に、漁港工事に伴う浚渫工事を行い、A.P. -3m 程度まで掘り下げたことから、浚渫箇所は従前の地盤高 (平成 28 年 6 月) から、測線 S-1 で-0.4~-0.9m 程度、測線 S-2 で-1.4~-2.6 m 程度深くなった。

それ以外の箇所は、春夏期 (平成 28 年 6 月) と秋期 (平成 28 年 10, 11 月) で-0.1~+0.2m 程度の変化であり、著しい地形変化はみられない。

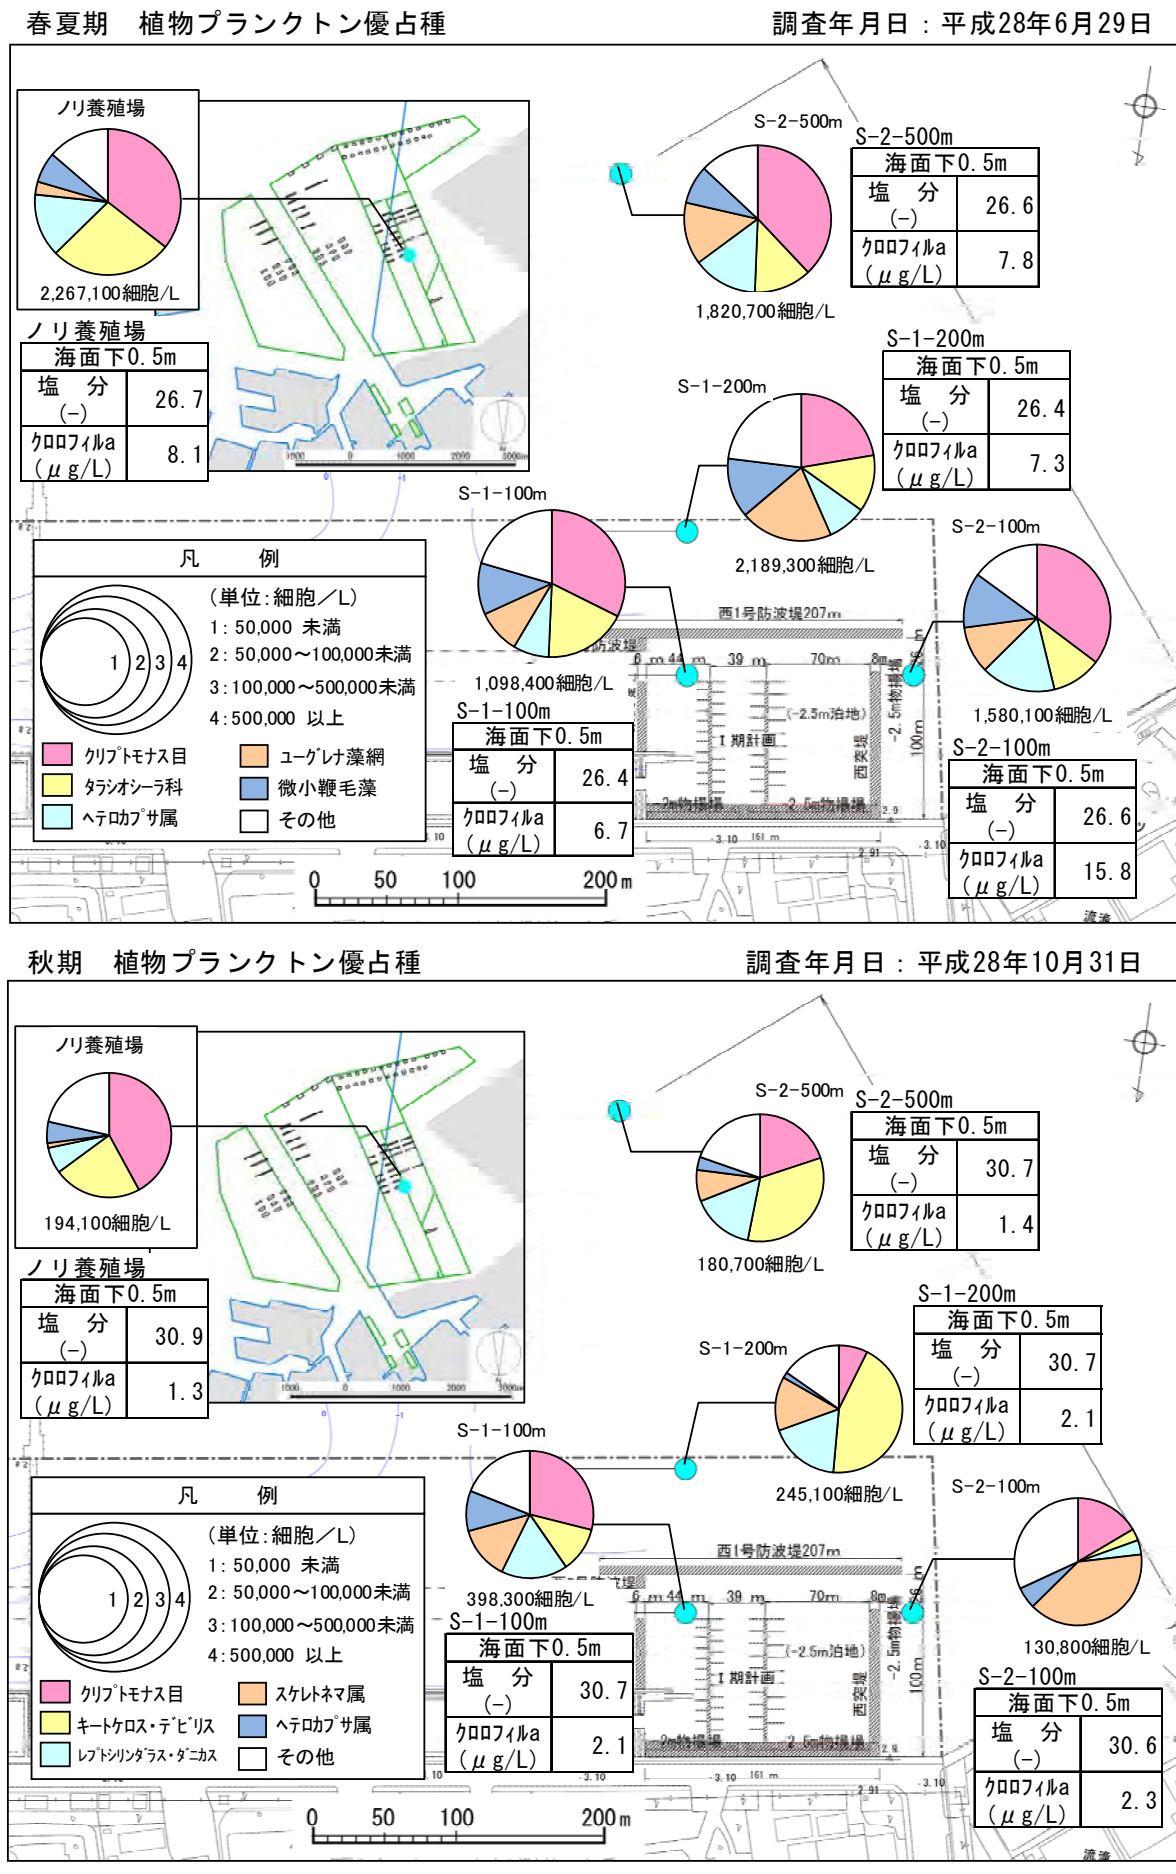
図5 植物プランクトンの優占種の出現状況

植物プランクトンの調査結果より、地点毎の細胞数及び優占種の出現状況を円グラフで図5に示す。

細胞数は、春夏期は1,098,400～2,267,100細胞/L、秋期は130,800～398,300細胞/Lの範囲にあった。地点間で大きな差は見られない。

優占種は、春夏期はクリプト藻のクリプトモナス目 (Cryptomonadales) や珪藻のタラシオシーラ科 (Thalassiosiraceae) が優占し、秋期はクリプト藻のクリプトモナス目 (Cryptomonadales)、珪藻のキートケロス・デビリス (*Chaetoceros debilis*) やスケルトネマ属 (*Skeletonema* sp.) が優占した。特定のプランクトンが異常発生するような状況は確認されていない。また、確認された種は東京湾で普通にみられる種である。

植物プランクトンの細胞数、優占種の調査結果から、富栄養化といった水質の変化は生じていないものと考えられる。

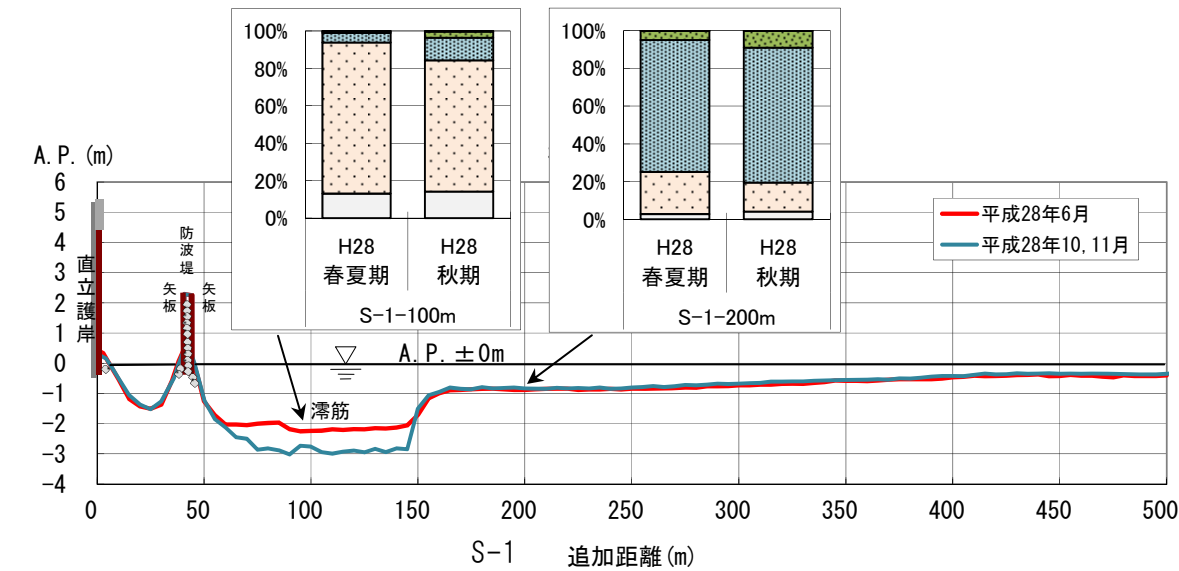
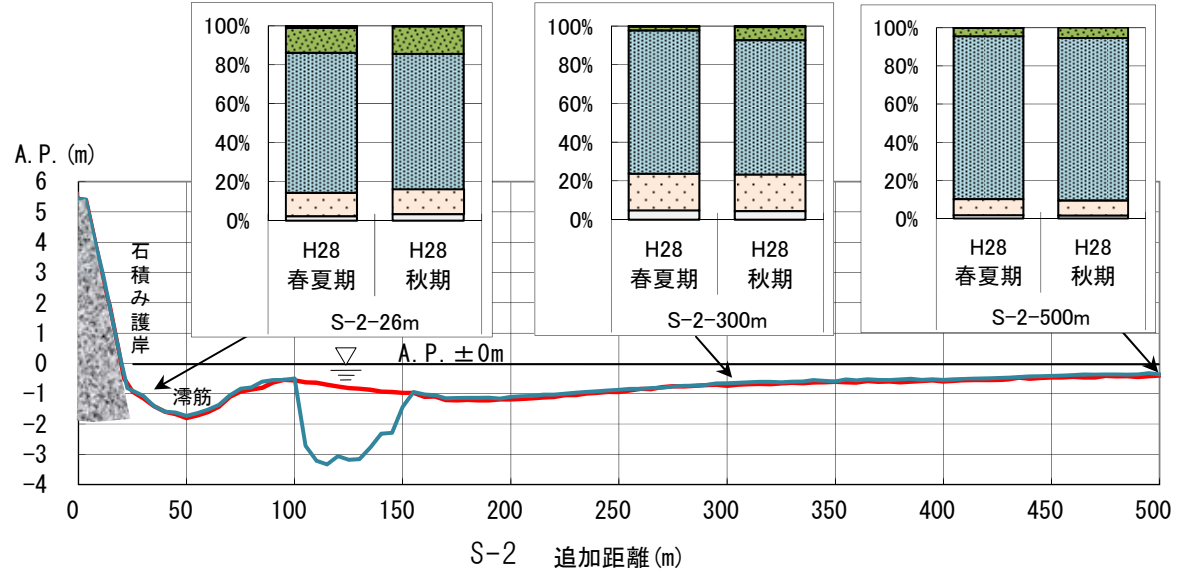
図 6 粒度組成の分析結果

測線 S-1、S-2 における底質の粒度組成の分析結果を図 6 に示す。

測線 S-1 の滞筋部にあたる沖合 100m はシルト・粘土分が約 8~9 割であり泥質、その他の地点は砂分が 7~9 割以上を占める。

浚渫が行われた測線 S-1 の沖合 100m は、春夏期に比べて秋期はシルト・粘土が 10%程度低下し、その他の地点は著しい粒度組成の変化は見られない。
