土砂災害警戒区域等の指定の告示に係る図書(様式1)

I-012K2019

長作台1

千葉県花見川区長作台1丁目、長作町

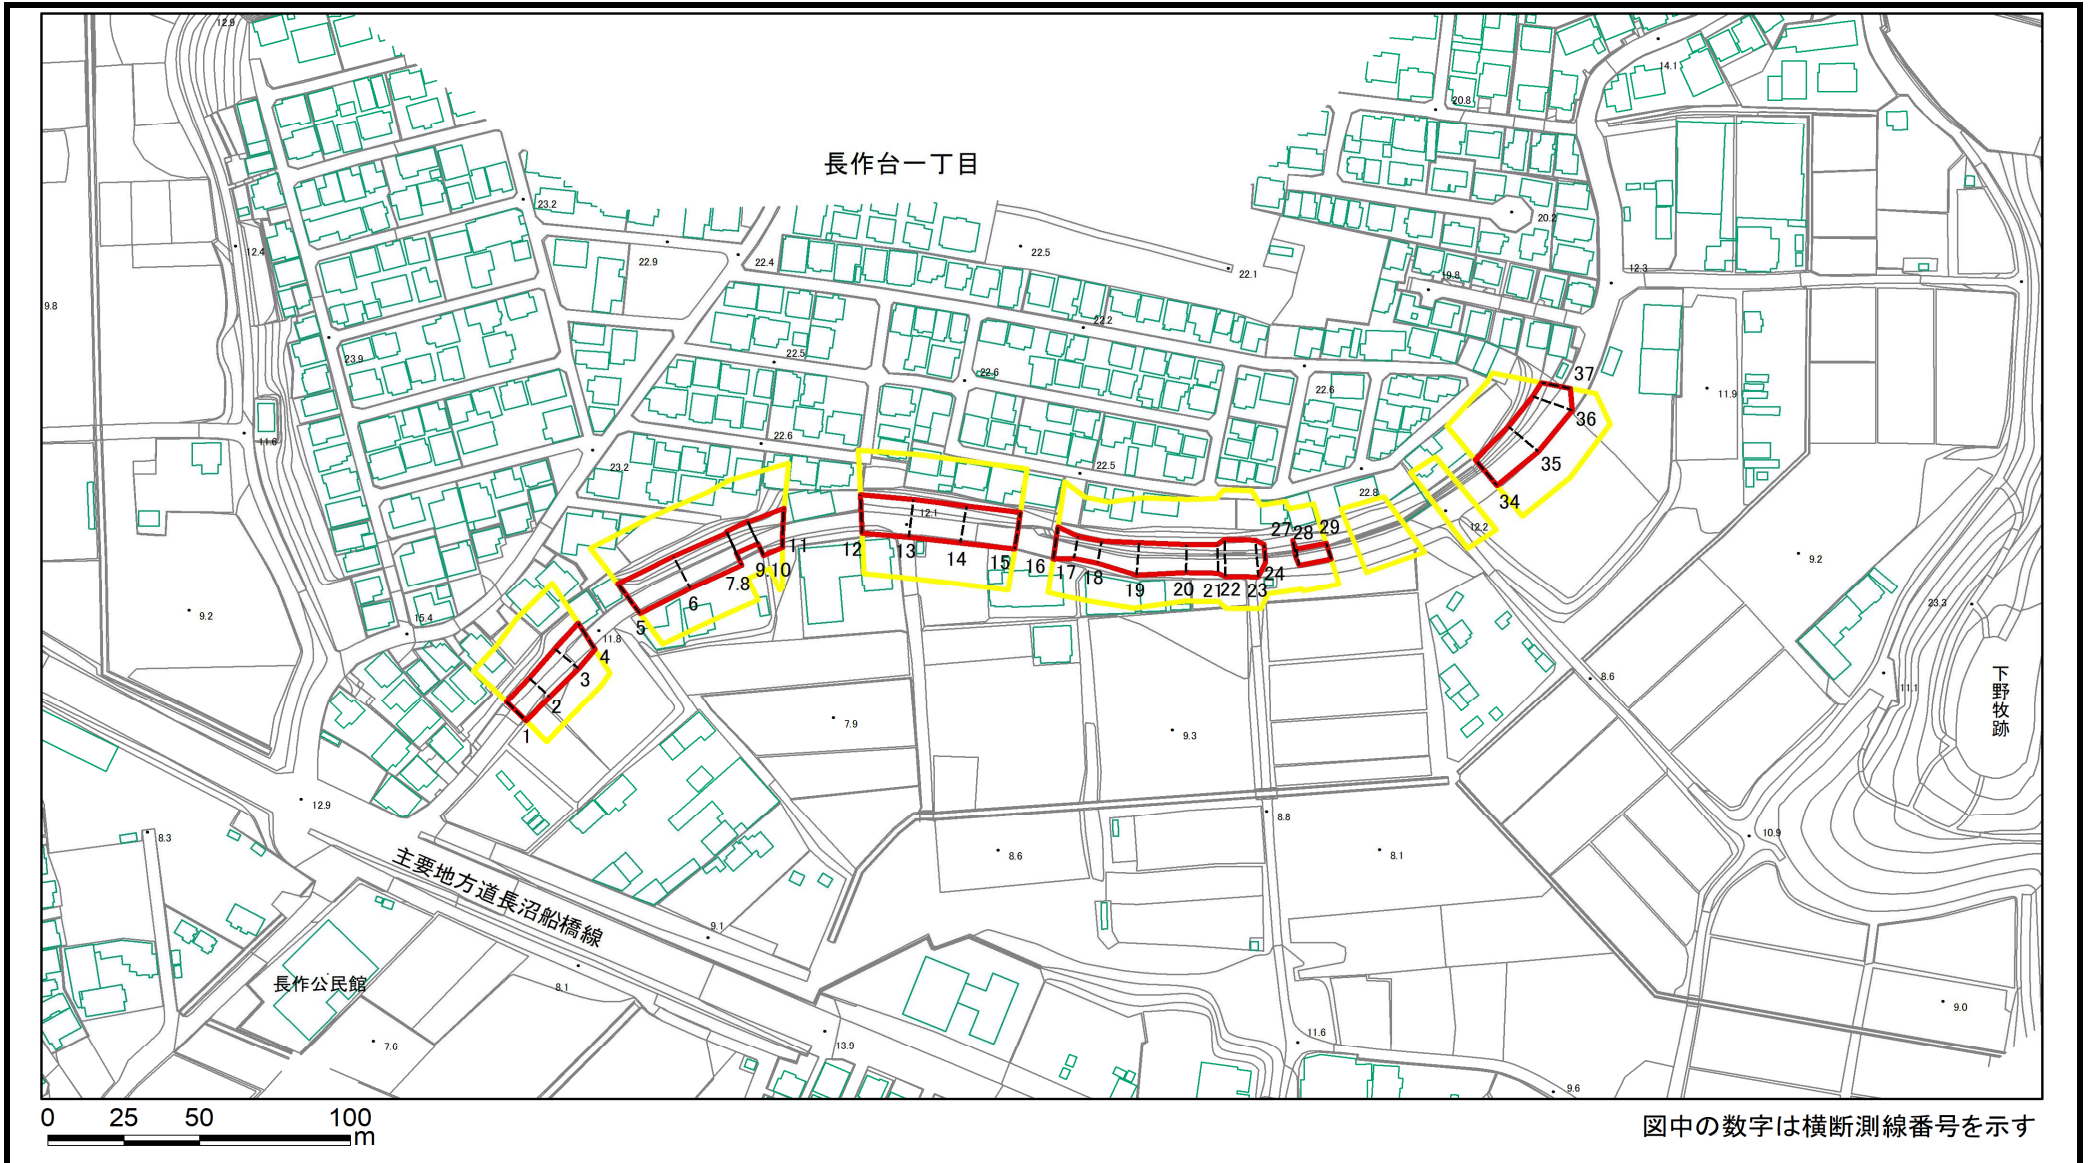
図中の数字は横断測線番号を示す

様式2(急) 土砂災害警戒区域・土砂災害特別警戒区域 区域図(その1)	土砂災害防止法施行令第二条の基準に該当する区域		N 縮尺 1:2,500	自然現象の種類	急傾斜地の崩壊	箇所番号	I-012K2019
	土砂災害防止法施行令第三条の基準に該当する区域			告示番号		箇所名	長作台1
			告示年月日		所在地	千葉市花見川区長作台1丁目、長作町

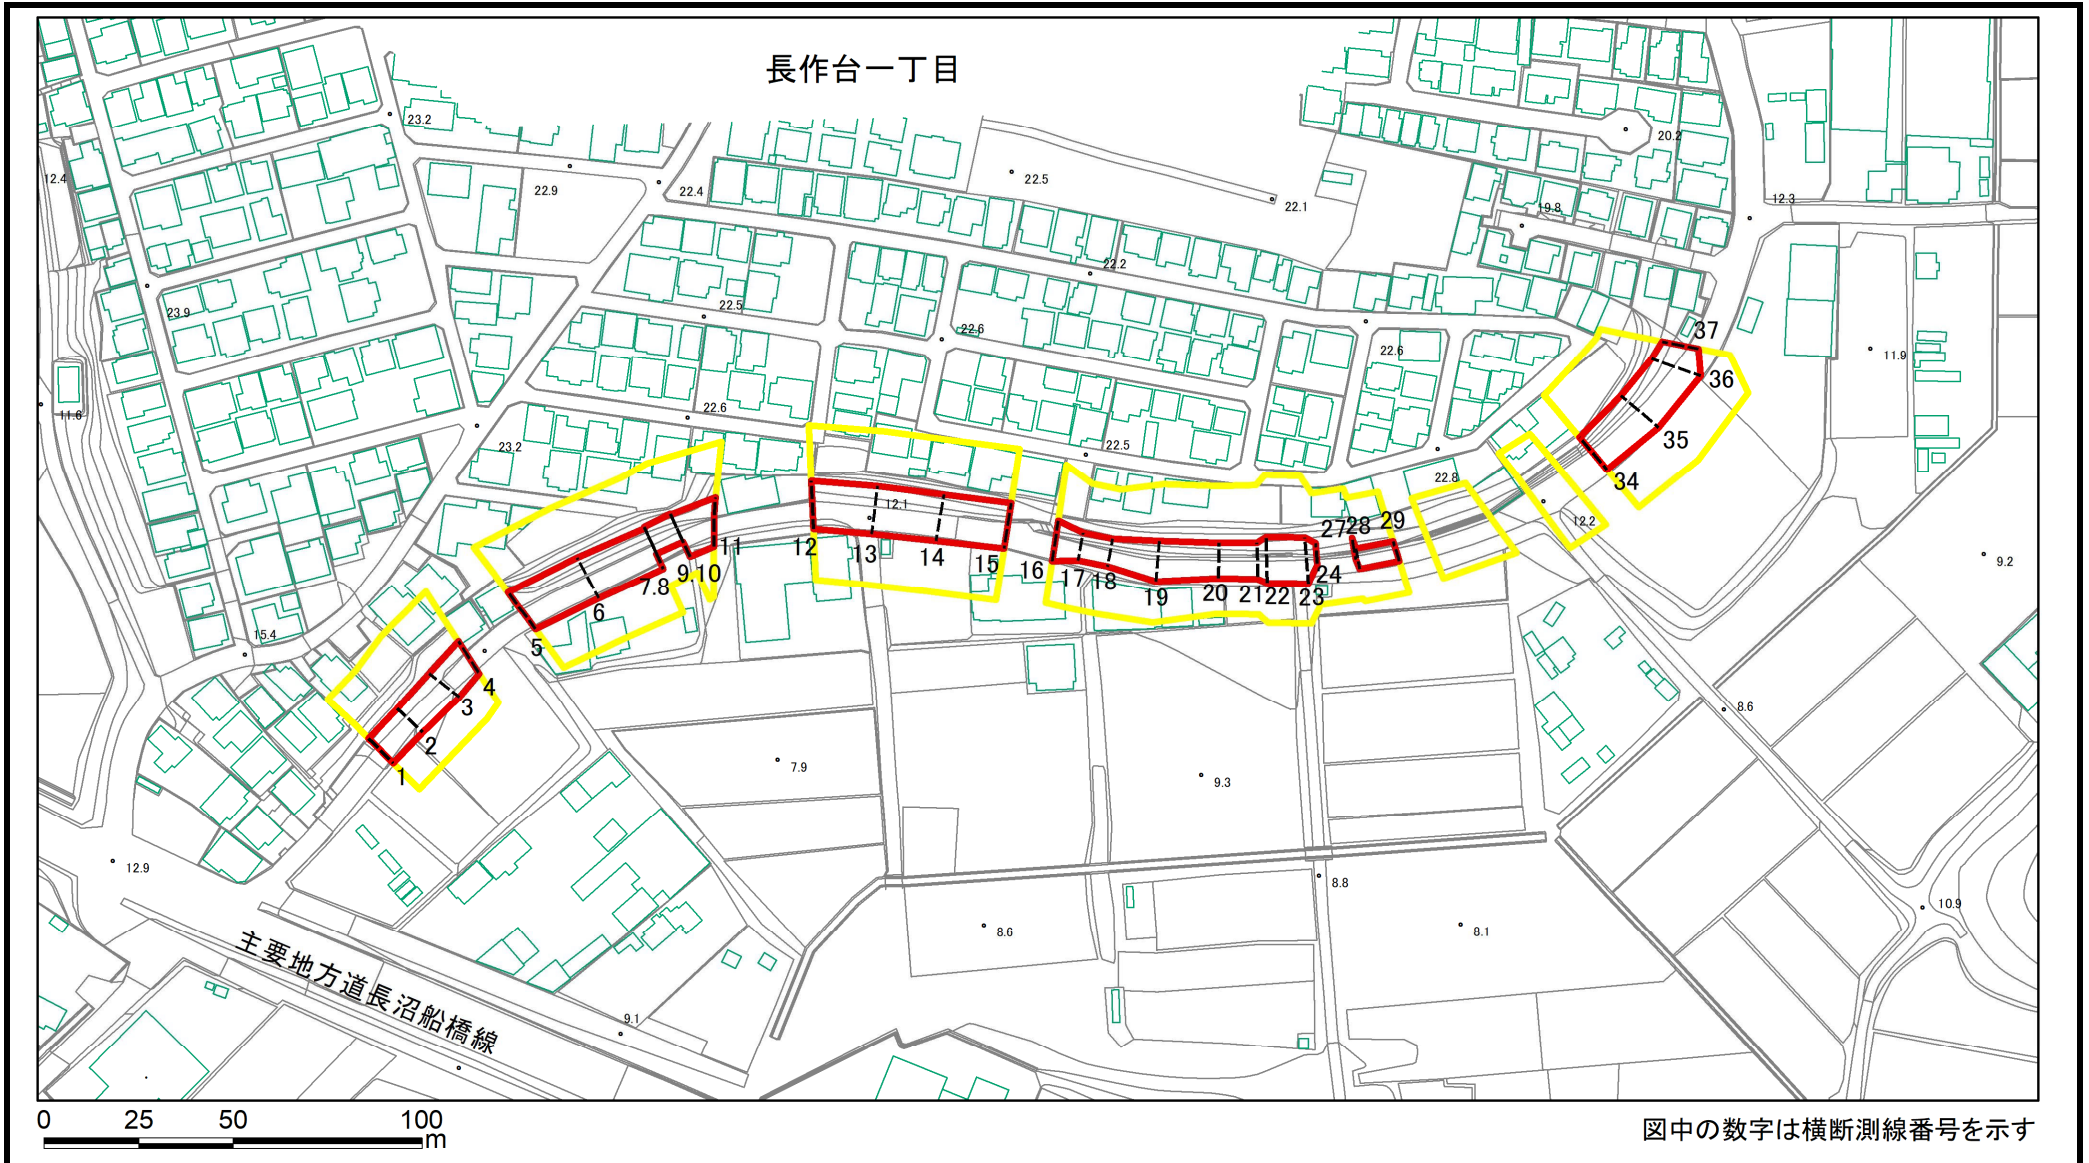
図中の数字は横断測線番号を示す

様式2(急) 土砂災害警戒区域・土砂災害特別警戒区域 区域図(参考図)	土砂災害防止法施行令第二条の基準に該当する区域		縮尺 1:2,000	自然現象の種類	急傾斜地の崩壊	箇所番号	I-012K2019
	土砂災害防止法施行令第三条の基準に該当する区域			告示番号		箇所名	長作台1
	土砂等の(移動)高さが1m以下の場合、土砂等の移動による力が100kN/m ² を超える区域			告示年月日		所在地	千葉県花見川区長作台1丁目、長作町
	土砂等の堆積の高さが3mを超える区域						
	それ以外の区域

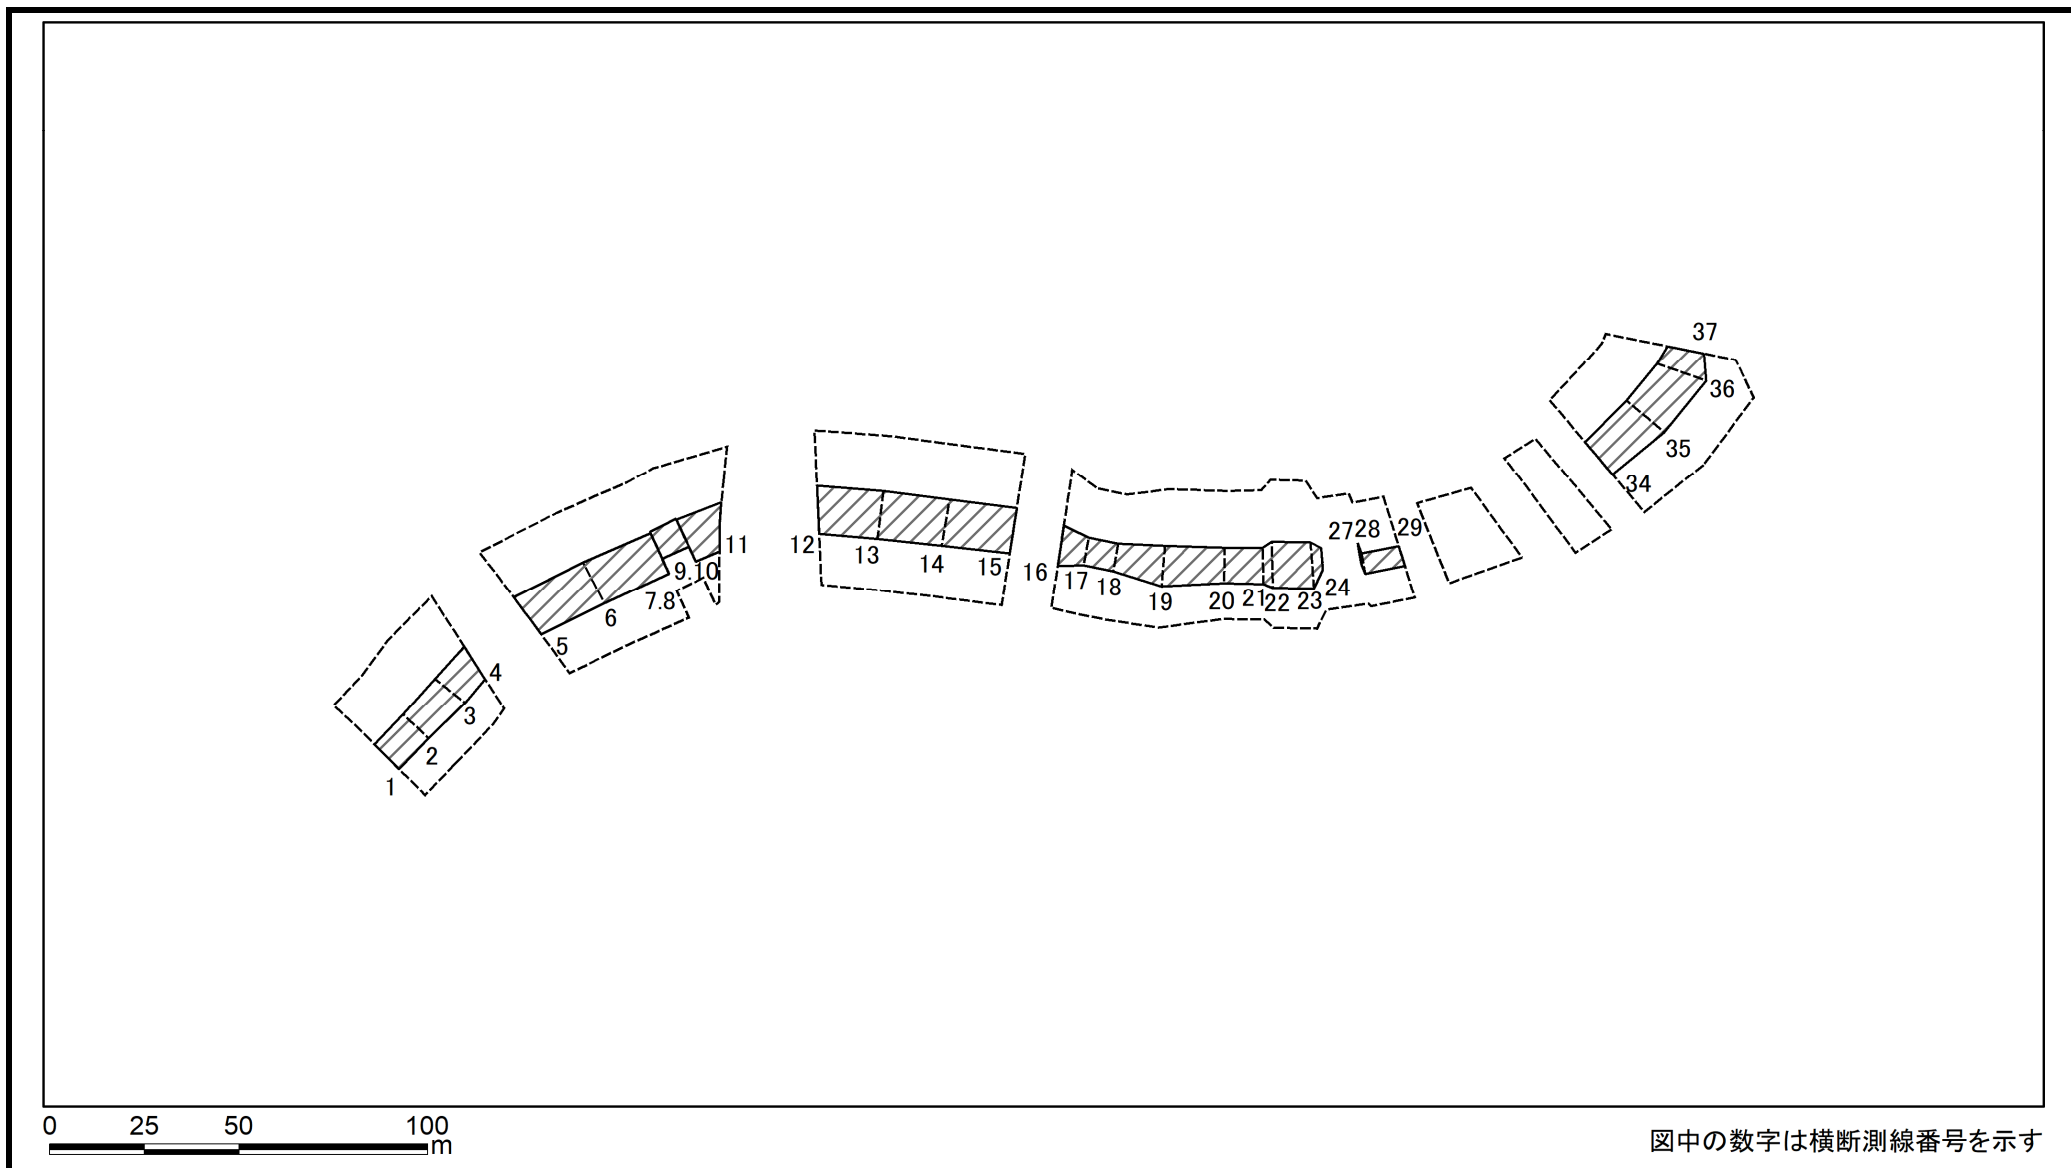
図中の数字は横断測線番号を示す

様式2-1(急) 土砂災害特別警戒区域の区域区分図 (急傾斜地の崩壊に伴う土石等の移動により建築物の地上部に作用すると想定される力)〈力区分:移動〉	土砂災害防止法施行令第二条の基準に該当する区域		N 縮尺 1:2,000	自然現象の種類	急傾斜地の崩壊	箇所番号	I-012K2019
	土砂災害防止法施行令第三条の基準に該当する区域			告示番号		箇所名	長作台1
	それ以外の区域			告示年月日		所在地	千葉県花見川区長作台1丁目、長作町

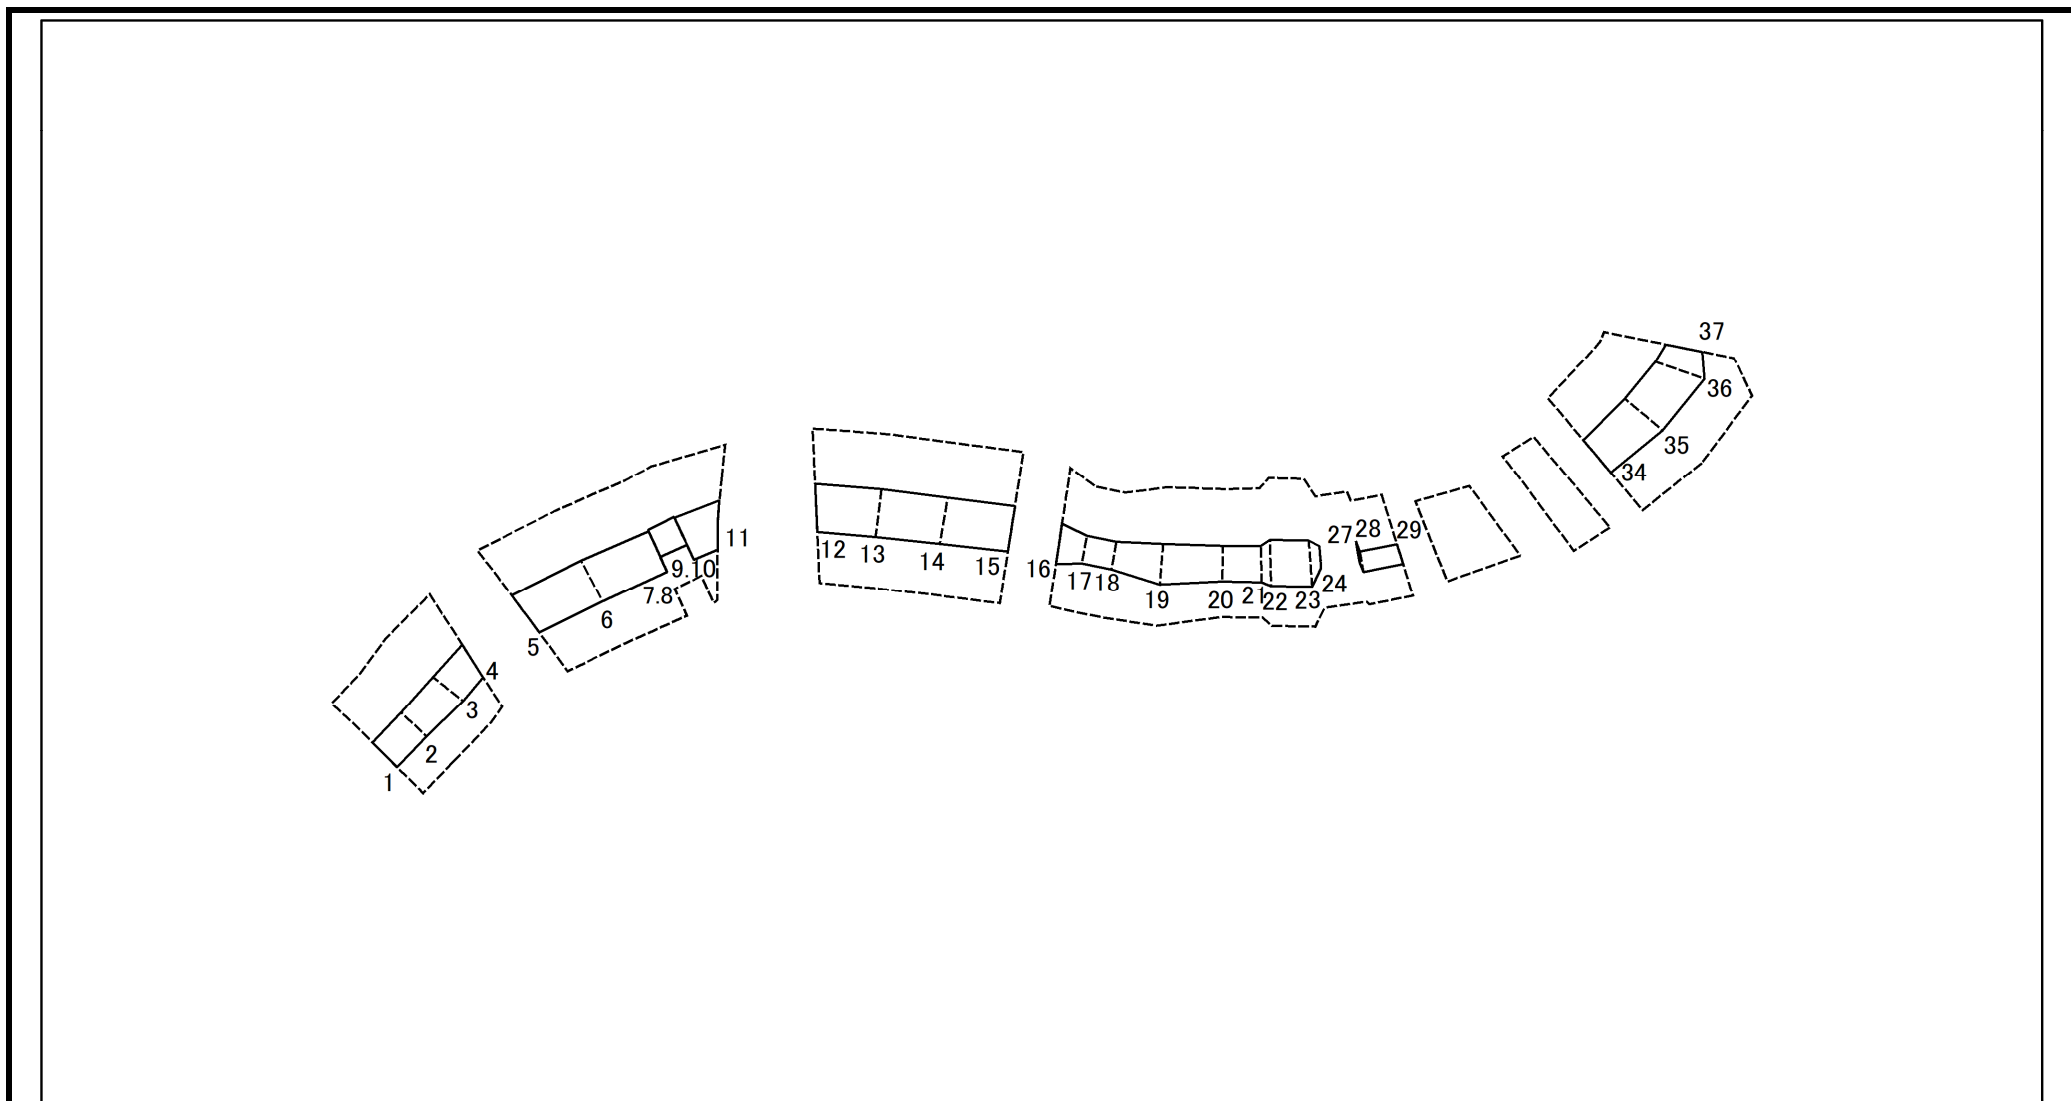
図中の数字は横断測線番号を示す

様式2-2(急) 土砂災害特別警戒区域の区域区分図 (急傾斜地の崩壊に伴う土石等の堆積により建築物の地上部に作用すると想定される力)〈力区分:堆積〉	土砂災害防止法施行令第二条の基準に該当する区域			N 縮尺 1:2,000	自然現象の種類	急傾斜地の崩壊	箇所番号	I-012K2019
	土砂災害防止法施行令第三条の基準に該当する区域	土石等の堆積の高さが3mを超える区域			告示番号		箇所名	長作台1
		それ以外の区域			告示年月日		所在地	千葉市花見川区長作台1丁目、長作町
