土砂災害警戒区域等の指定の告示に係る図書(様式1)

自然現象の種類	急傾斜地の崩壊
箇所番号	I-031K2022
箇所名	五香西2
所在地	松戸市五香西5丁目、五香西4丁目

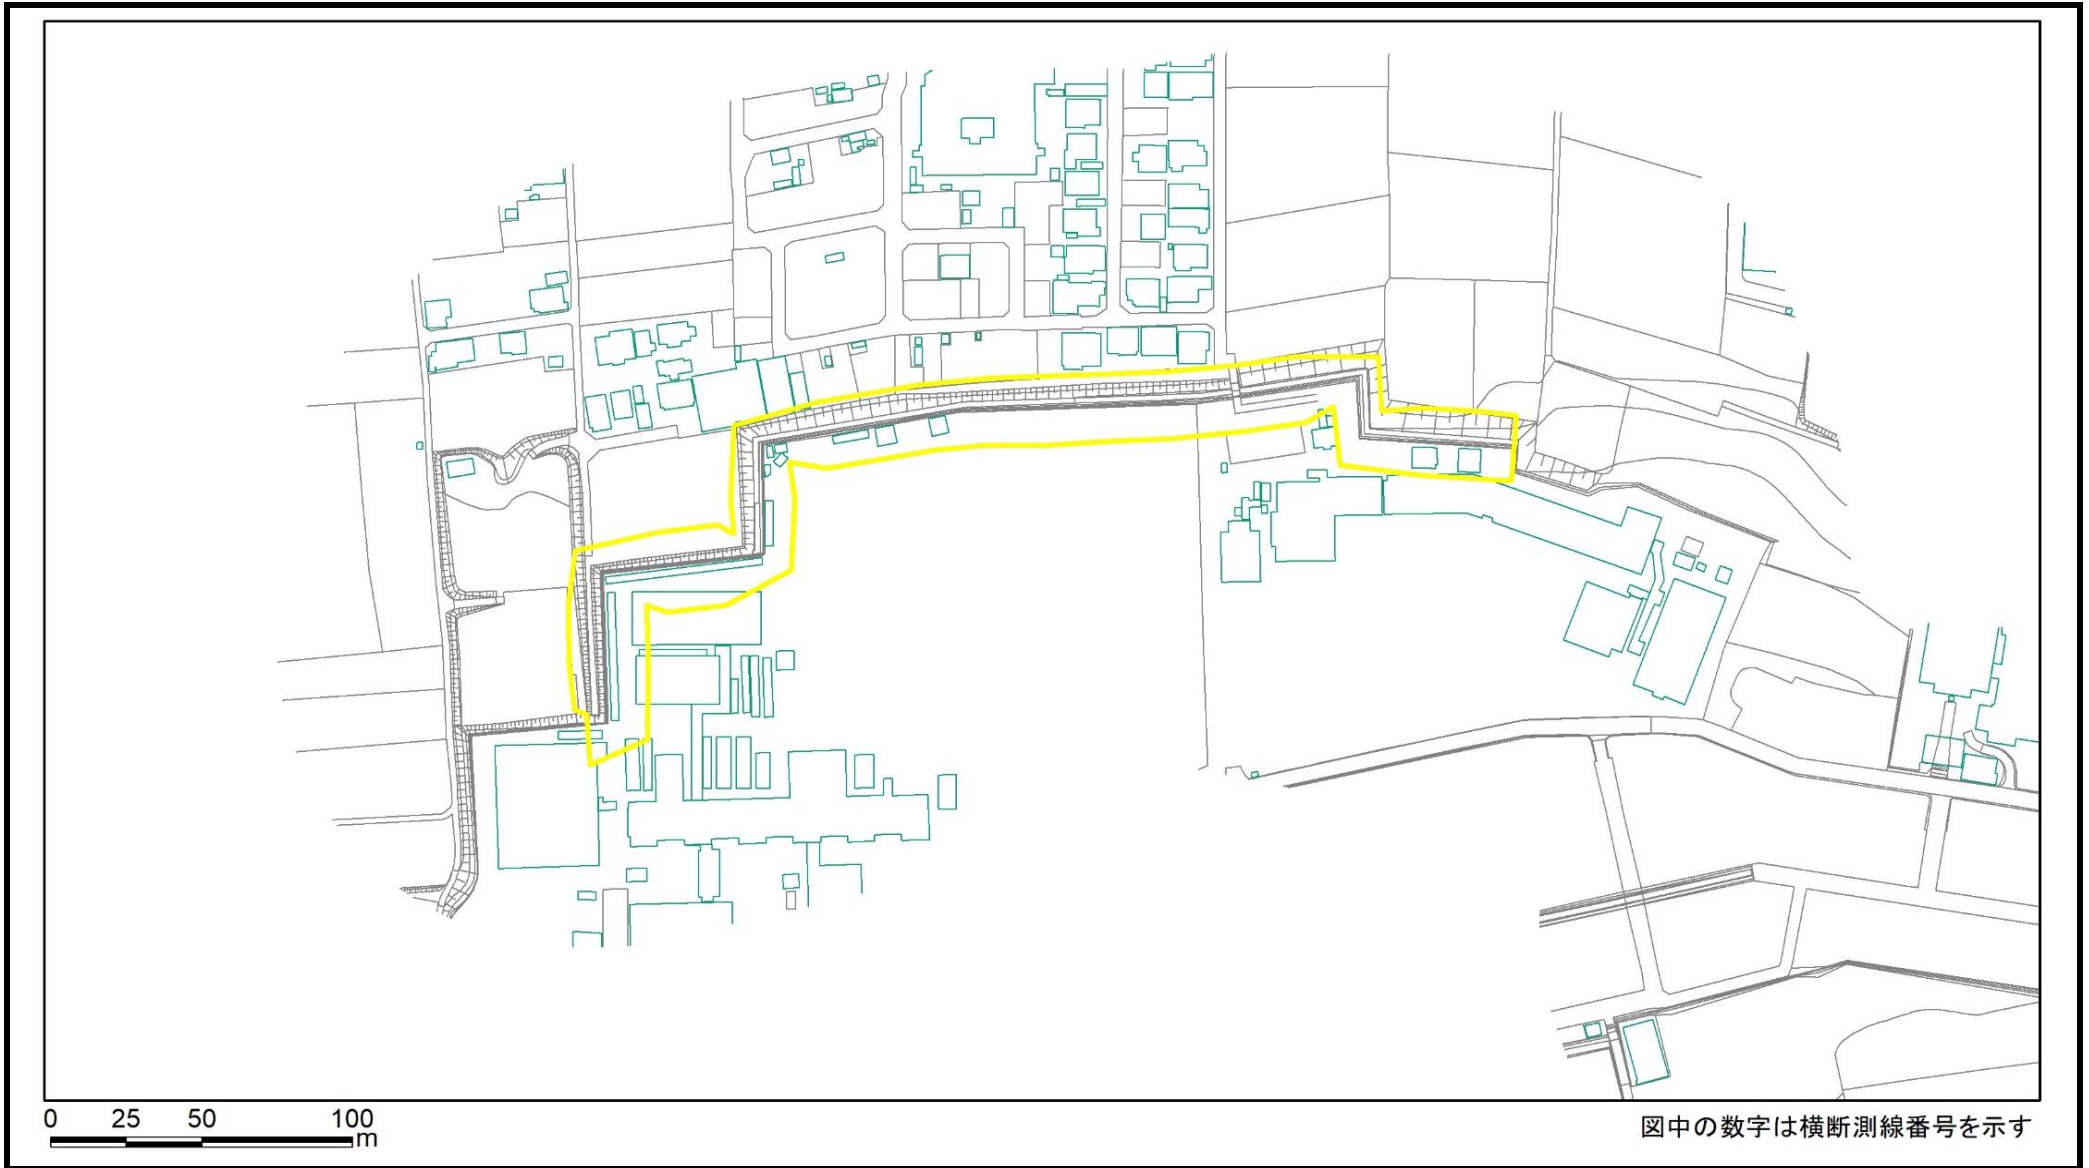
土砂災害警戒区域等の指定の告示に係る図書(様式2)

様式2(急) 土砂災害警戒区域・土砂災害特別警戒区域図(その1)	土砂災害防止法施行令第二条の基準に該当する区域		N 縮尺 1:2,500	自然現象の種類	急傾斜地の崩壊	箇所番号	I-031K2022
	土砂災害防止法施行令第三条の基準に該当する区域			告示番号		箇所名	五香西2
			告示年月日		所在地	松戸市五香西5丁目、五香西4丁目

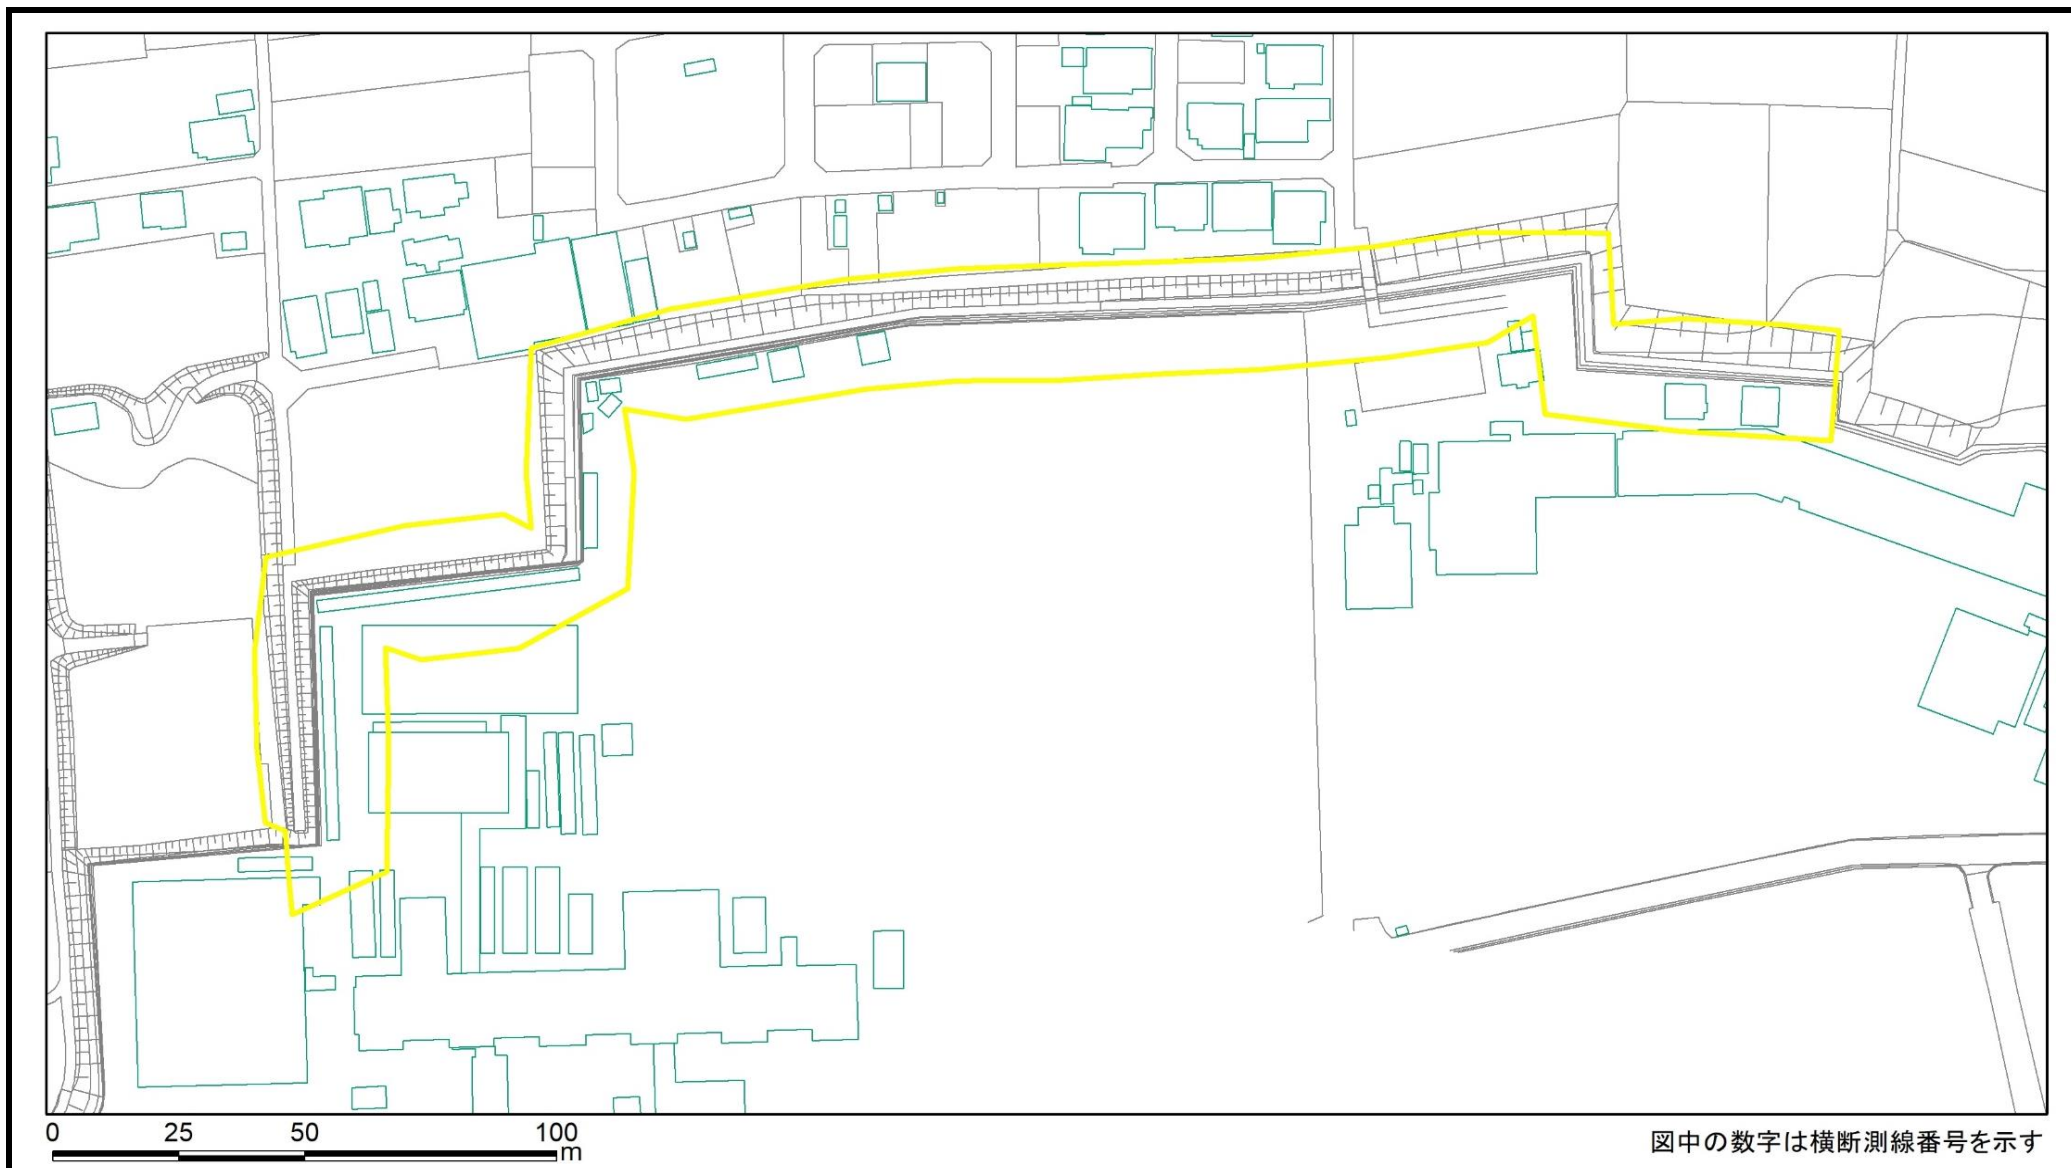
土砂災害警戒区域等の指定の告示に係る図書(様式2)参考図

図中の数字は横断測線番号を示す

様式2(急) 土砂災害警戒区域・土砂災害特別警戒区域図(参考図)	土砂災害防止法施行令第二条の基準に該当する区域		N 縮尺 1:1,500	自然現象の種類	急傾斜地の崩壊	箇所番号	I-031K2022
	土砂災害防止法施行令第三条の基準に該当する区域			告示番号		箇所名	五香西2
	土砂等の(移動)高さが1m以下の場合、土砂等の移動による力が100kN/m ² を超える区域			告示年月日		所在地	松戸市五香西5丁目、五香西4丁目
	土砂等の堆積の高さが3mを超える区域						
	それ以外の区域

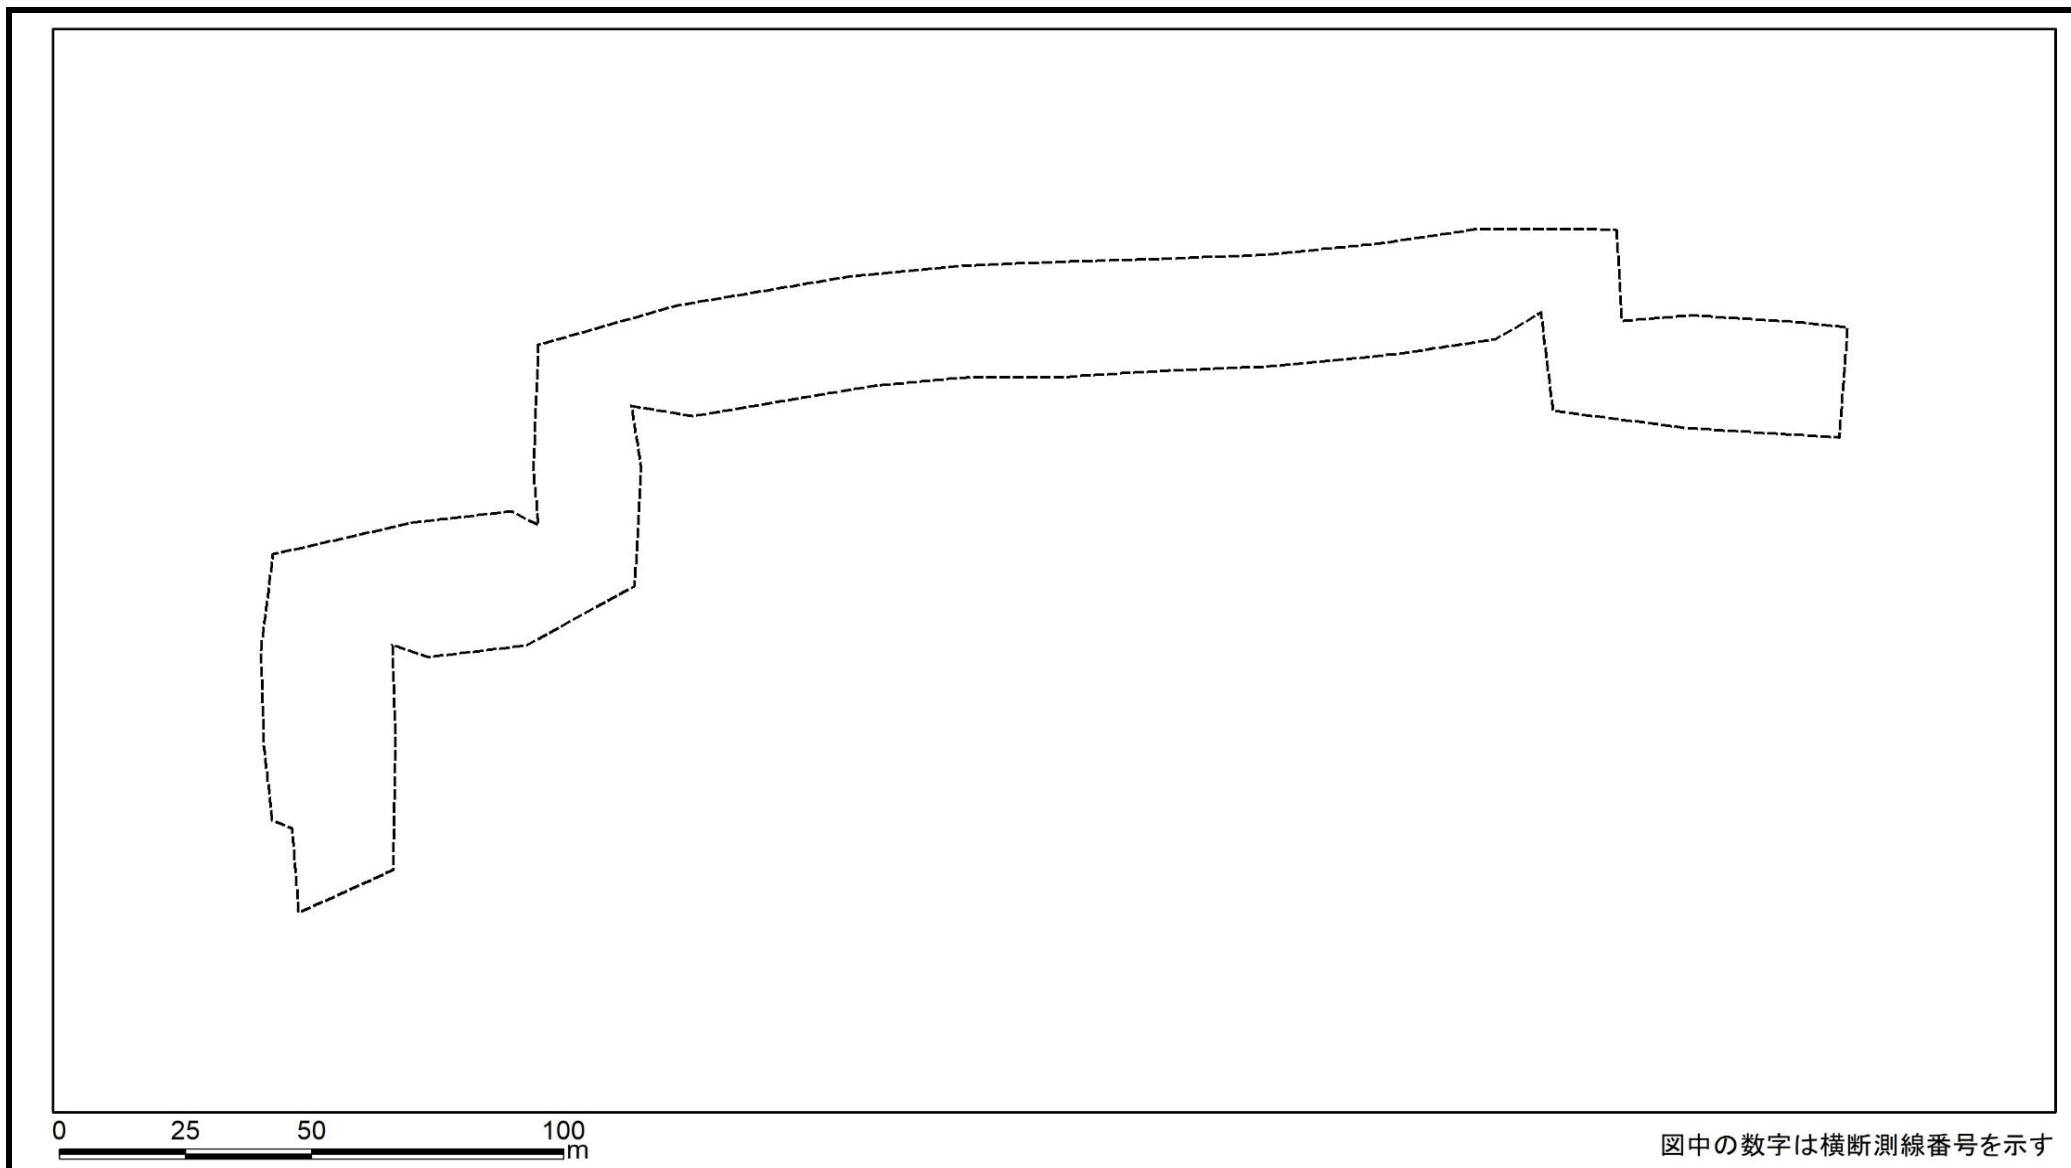
土砂災害警戒区域等の指定の告示に係る図書(様式2-1)

様式2-1(急) 土砂災害特別警戒区域の区域区分図 (急傾斜地の崩壊に伴う土石等の移動により建築物の地上部に作用すると想定される力)〈力区分:移動〉	土砂災害防止法施行令第二条の基準に該当する区域			N 縮尺 1:1,500	自然現象の種類	急傾斜地の崩壊	箇所番号	I-031K2022
	土砂災害防止法施行令第三条の基準に該当する区域	土石等の(移動)高さが1m以下の場合、土石等の移動による力が100kN/m ² を超える区域			告示番号		箇所名	五香西2
		それ以外の区域			告示年月日		所在地	松戸市五香西5丁目、五香西4丁目

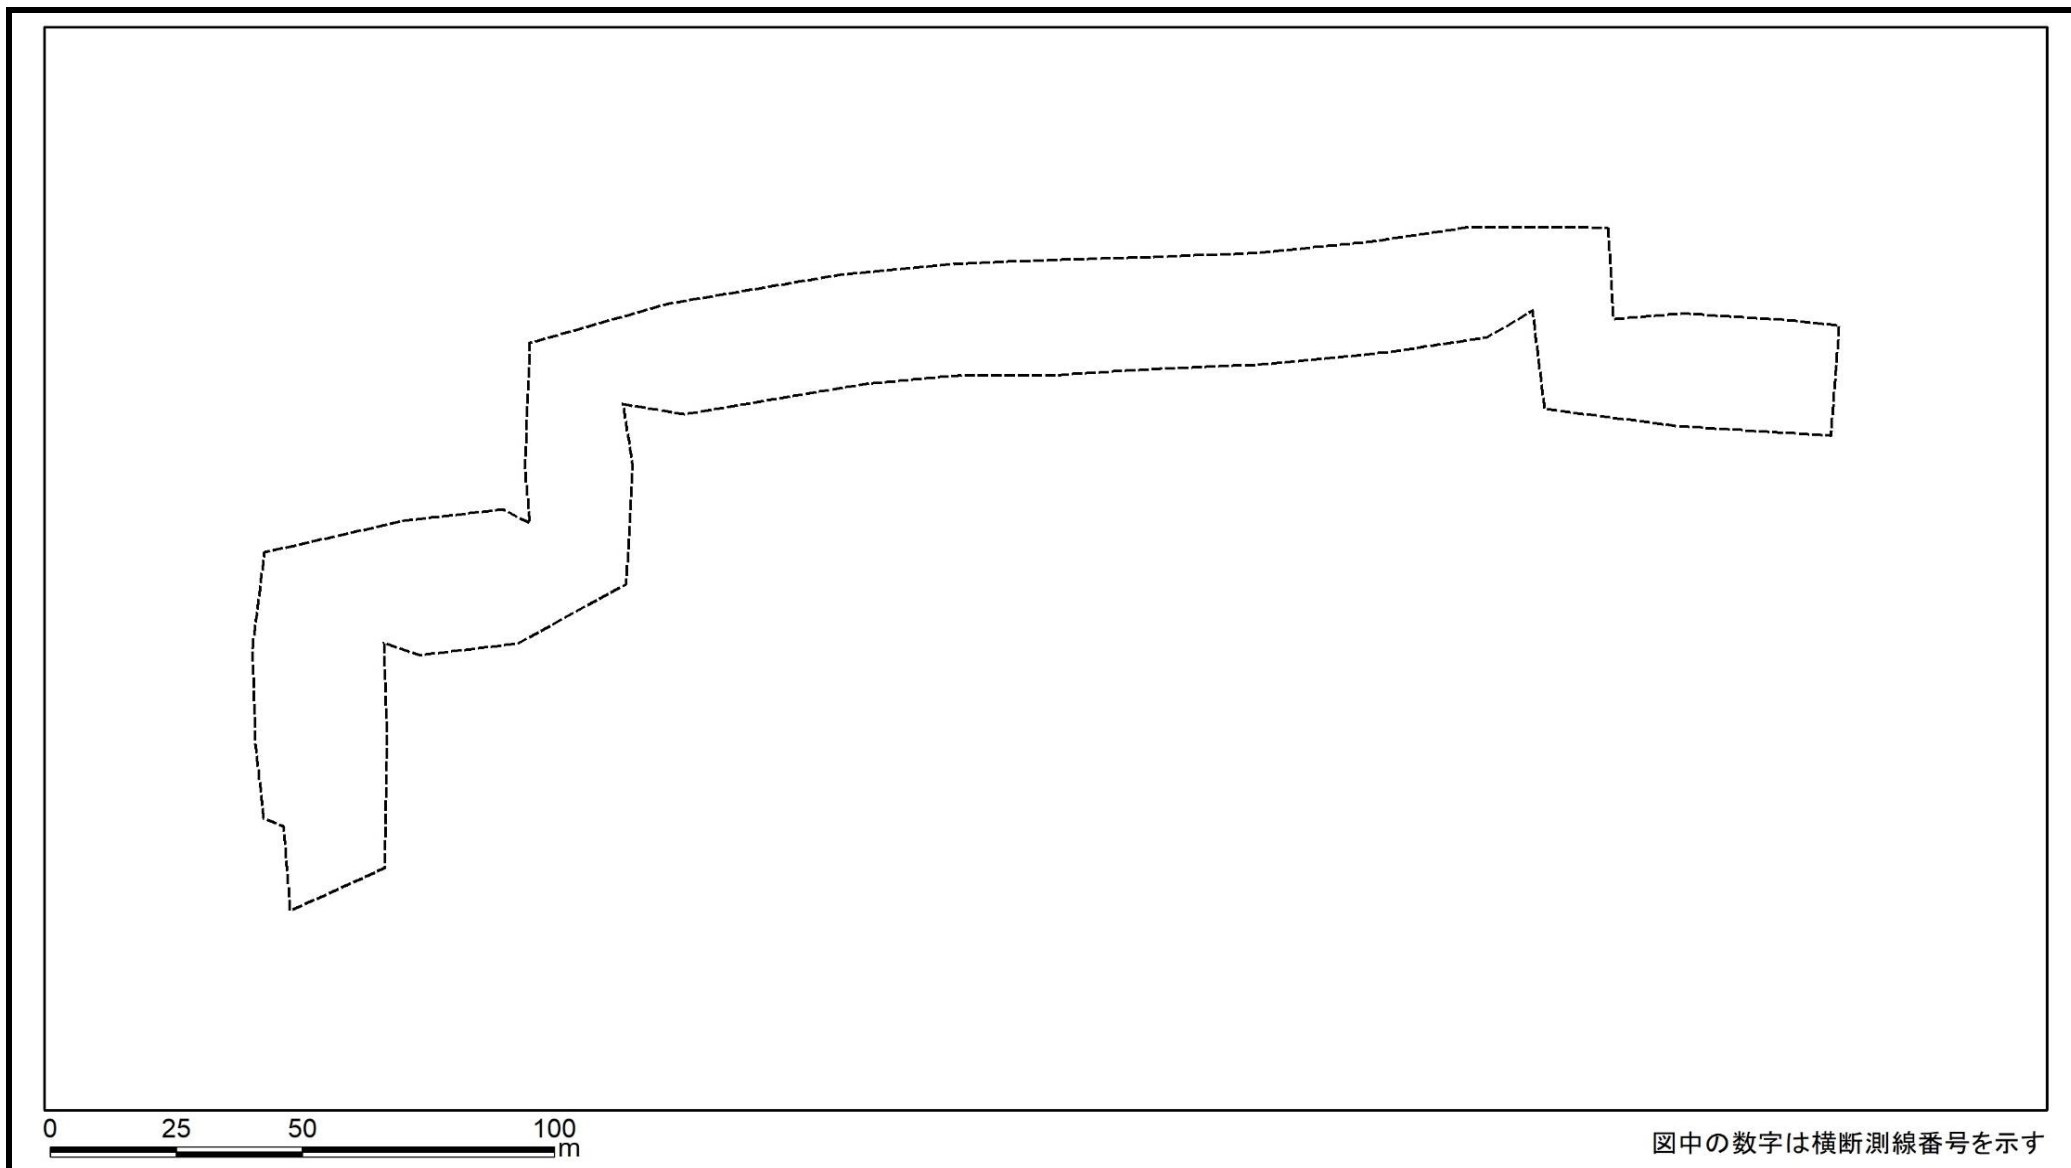
土砂災害警戒区域等の指定の告示に係る図書(様式2-2)

様式2-2(急) 土砂災害特別警戒区域の区域区分図 (急傾斜地の崩壊に伴う土石等の堆積により建築物の地上部に作用すると想定される力)〈力区分:堆積〉	土砂災害防止法施行令第二条の基準に該当する区域			N 縮尺 1:1,500	自然現象の種類	急傾斜地の崩壊	箇所番号	I-031K2022
	土砂災害防止法施行令第三条の基準に該当する区域	土石等の堆積の高さが3mを超える区域			告示番号		箇所名	五香西2
		それ以外の区域			告示年月日		所在地	松戸市五香西5丁目、五香西4丁目
