# 土砂災害警戒区域等の指定の告示に係る図書(様式1)

様式1(急) 土砂災害警戒区域・土砂災害特別警戒区域 位置図	自然現象の種類	急傾斜地の崩壊
	箇所番号	I-031K2102
	箇所名	上本郷11
	所在地	松戸市上本郷

様式2(急) 土砂災害警戒区域・土砂災害特別警戒区域 区域図(その1)	土砂災害防止法施行令第二条の基準に該当する区域		N 縮尺 1:2,500	自然現象の種類	急傾斜地の崩壊	箇所番号	I-031K2102
	土砂災害防止法施行令第三条の基準に該当する区域			告示番号		箇所名	上本郷11
			告示年月日		所在地	松戸市上本郷

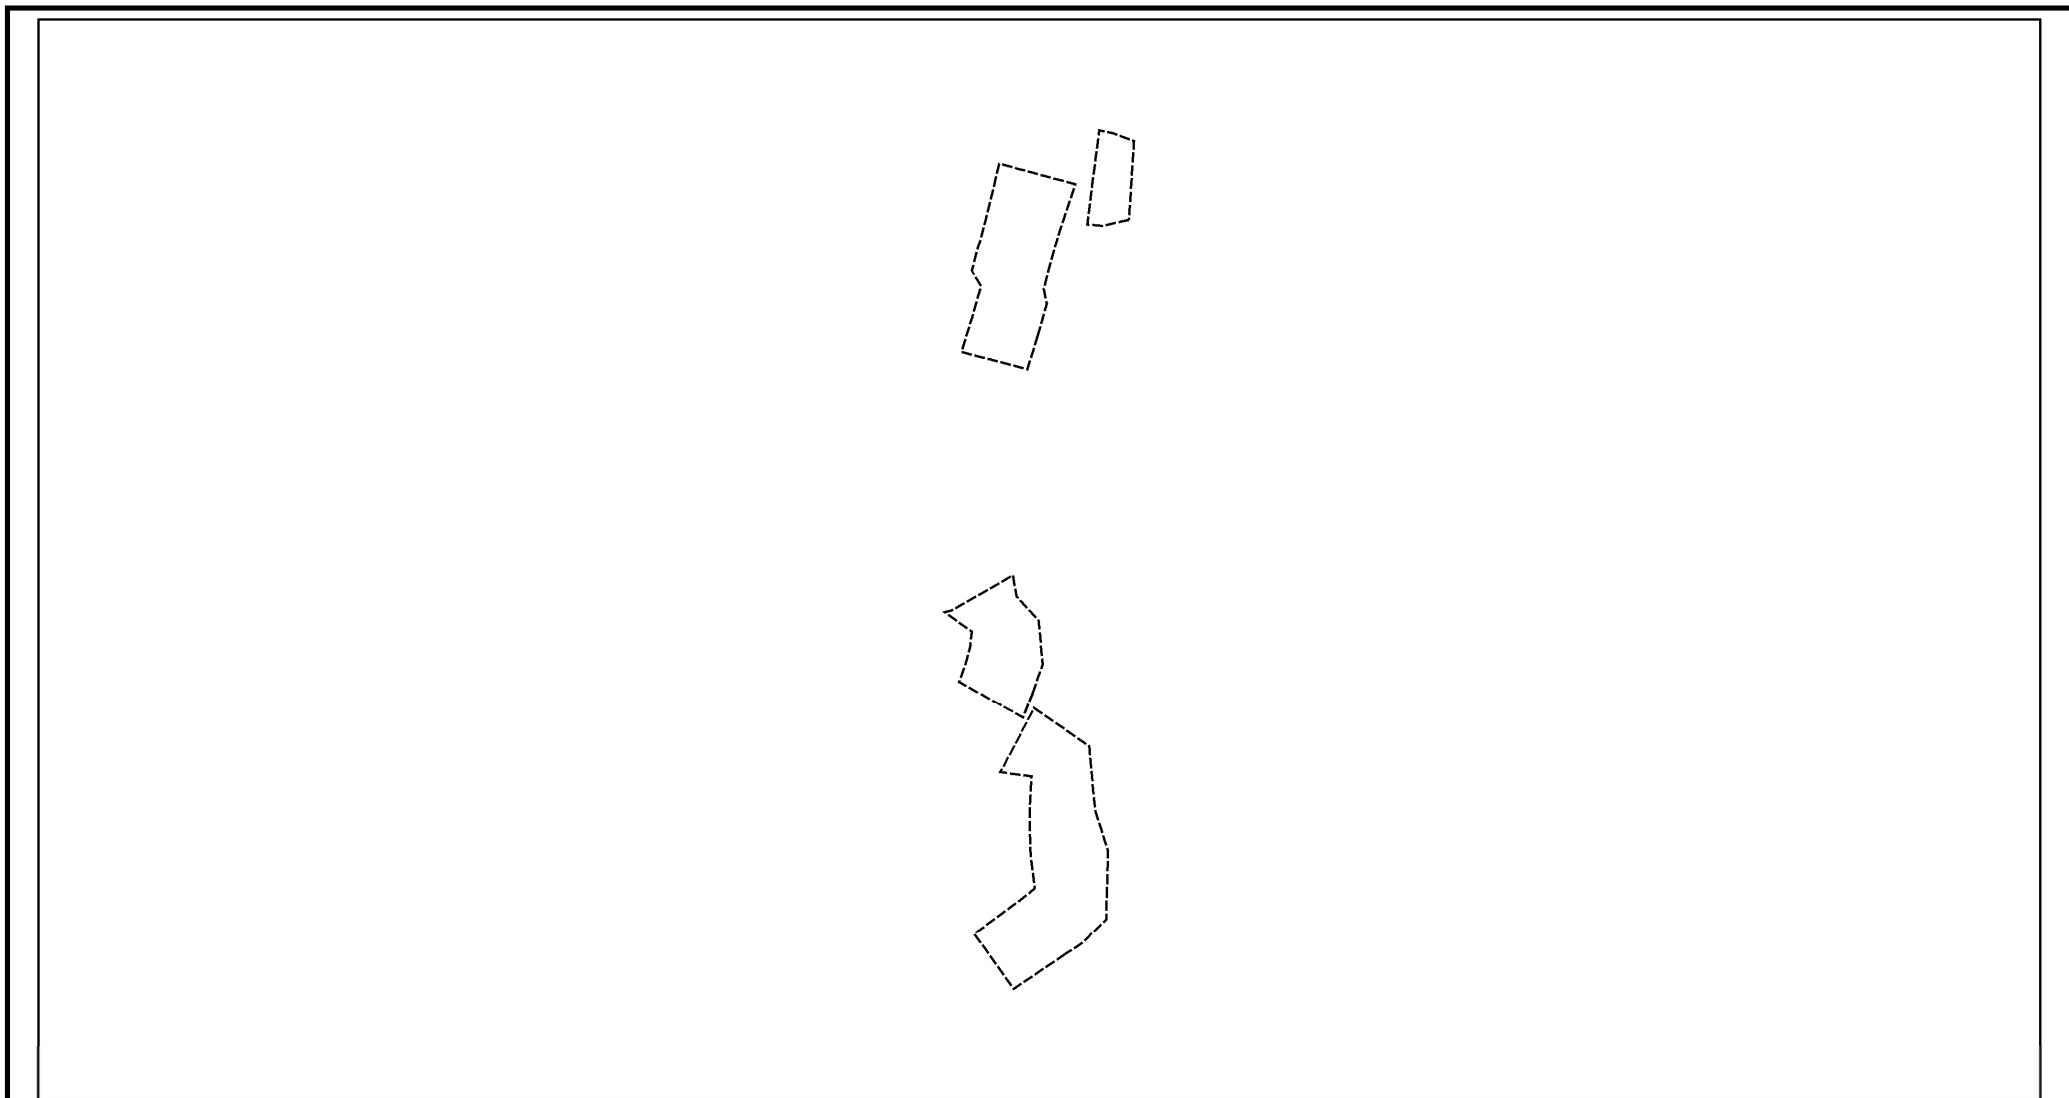
図中の数字は横断測線番号を示す

様式2-1(急) 土砂災害特別警戒区域の区域区分図 (急傾斜地の崩壊に伴う土石等の移動により建築物の地上部に作用すると想定される力)〈力区分:移動〉	土砂災害防止法施行令第二条の基準に該当する区域		 	N 縮尺 1:2,500	自然現象の種類	急傾斜地の崩壊	箇所番号	I-031K2102
	土砂災害防止法施行令第三条の基準に該当する区域	土石等の(移動)高さが1m以下の場合、土石等の移動による力が100kN/m <sup>2</sup> を超える区域	 		告示番号		箇所名	上本郷11
		それ以外の区域	 		告示年月日		所在地	松戸市上本郷

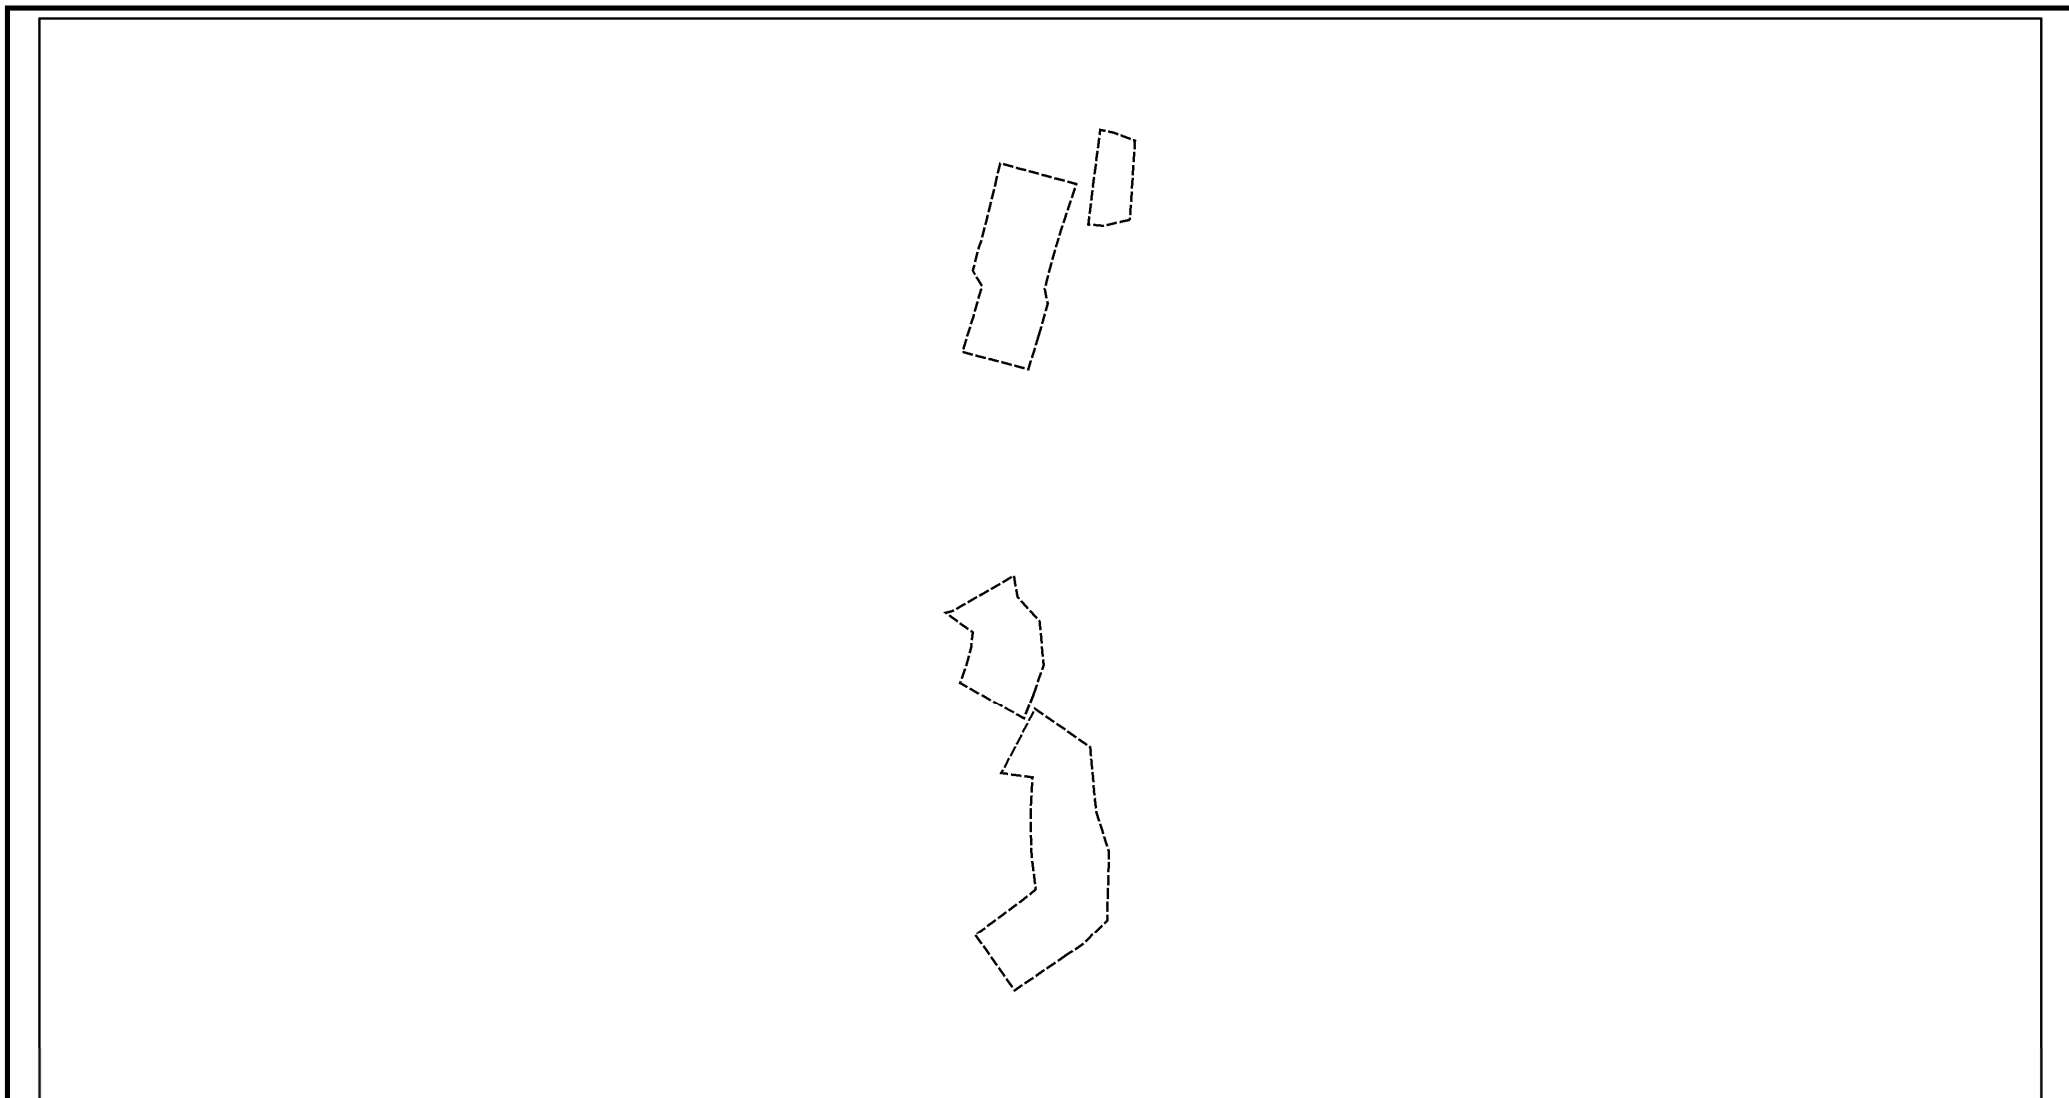
図中の数字は横断測線番号を示す

様式2-2(急) 土砂災害特別警戒区域の区域区分図 (急傾斜地の崩壊に伴う土石等の堆積により建築物の地上部に作用すると想定される力)〈力区分:堆積〉	土砂災害防止法施行令第二条の基準に該当する区域		N 縮尺 1:2,500	自然現象の種類	急傾斜地の崩壊	箇所番号	I-031K2102
	土砂災害防止法施行令第三条の基準に該当する区域			告示番号		箇所名	上本郷11
	それ以外の区域			告示年月日		所在地	松戸市上本郷
