土砂災害警戒区域等の指定の告示に係る図書(様式1)

土砂災害警戒区域・土砂災害特別警戒区域
位置図

I-031K2104

上本郷13

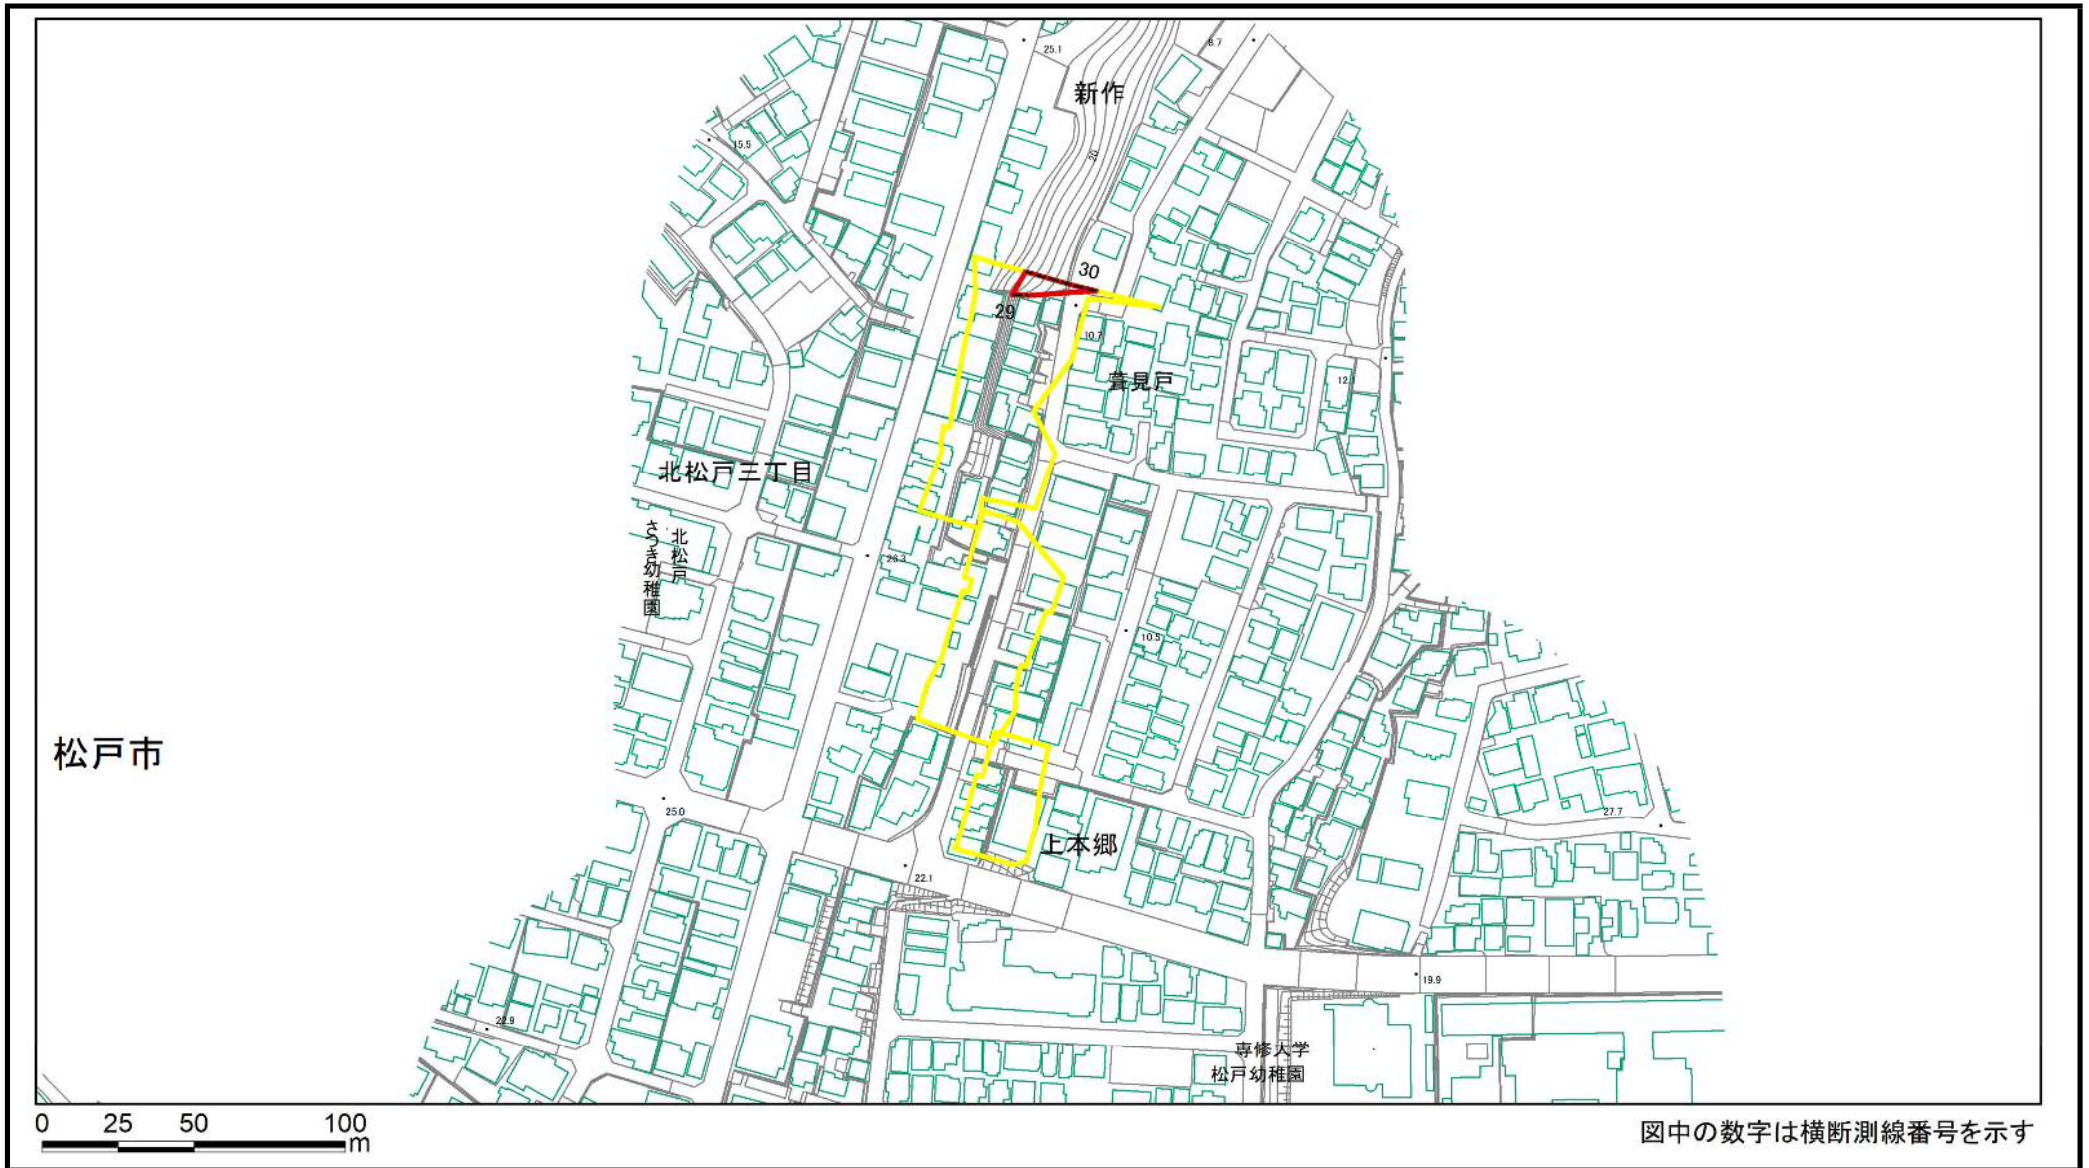
土砂災害警戒区域等の指定の告示に係る図書(様式2)

様式2(急) 土砂災害警戒区域・土砂災害特別警戒区域 区域図(その1)	土砂災害防止法施行令第二条の基準に該当する区域		N 縮尺 1:2,500	自然現象の種類	急傾斜地の崩壊	箇所番号	I-031K2104
	土砂災害防止法施行令第三条の基準に該当する区域			告示番号		箇所名	上本郷13
			告示年月日		所在地	松戸市上本郷、新作

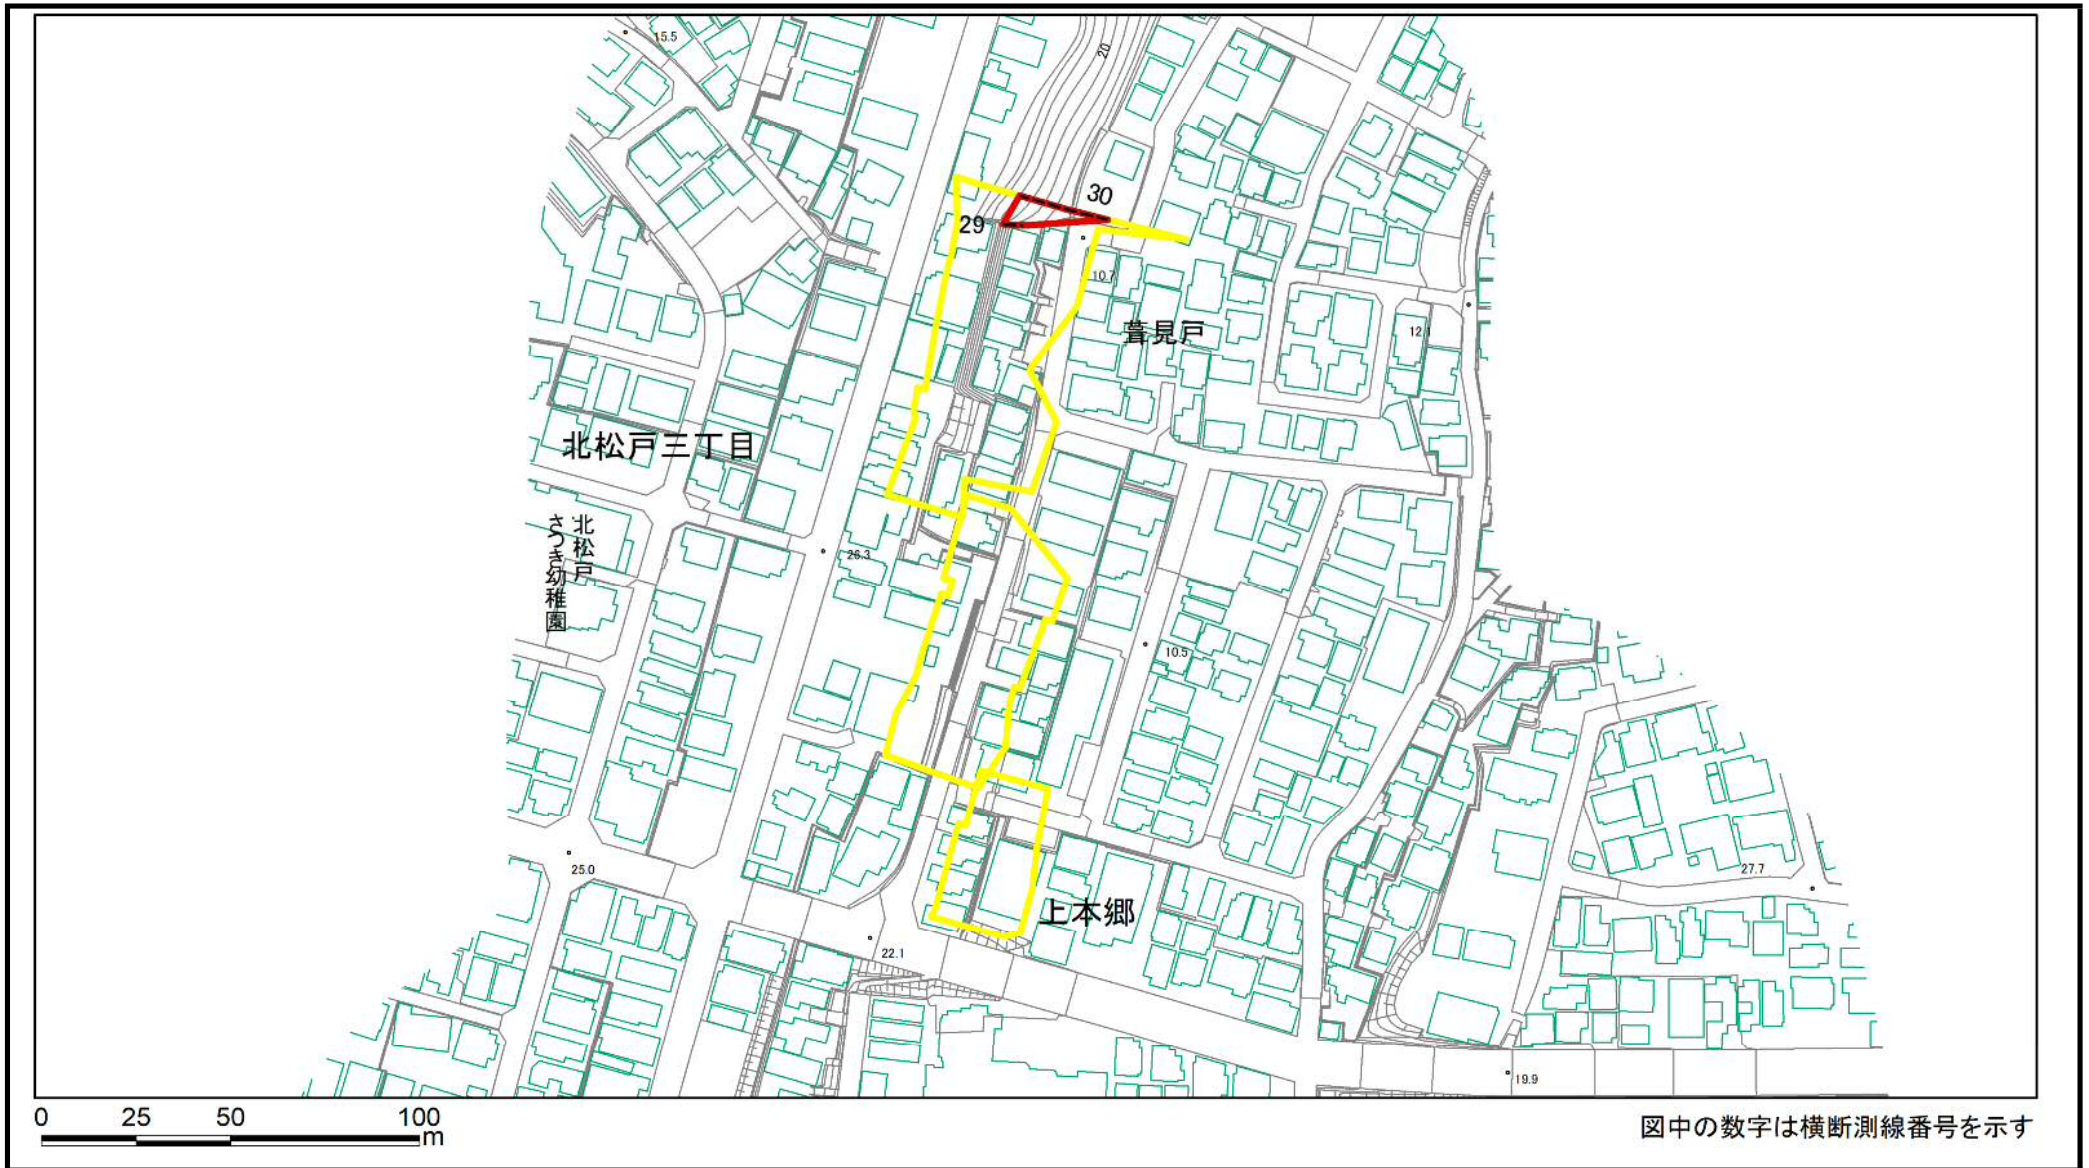
土砂災害警戒区域等の指定の告示に係る図書(様式2)参考図

様式2(急) 土砂災害警戒区域・土砂災害特別警戒区域 区域図(参考図)	土砂災害防止法施行令第二条の基準に該当する区域		N 縮尺 1:2,000	自然現象の種類	急傾斜地の崩壊	箇所番号	I-031K2104
	土砂災害防止法施行令第三条の基準に該当する区域			告示番号		箇所名	上本郷13
			告示年月日		所在地	松戸市上本郷、新作

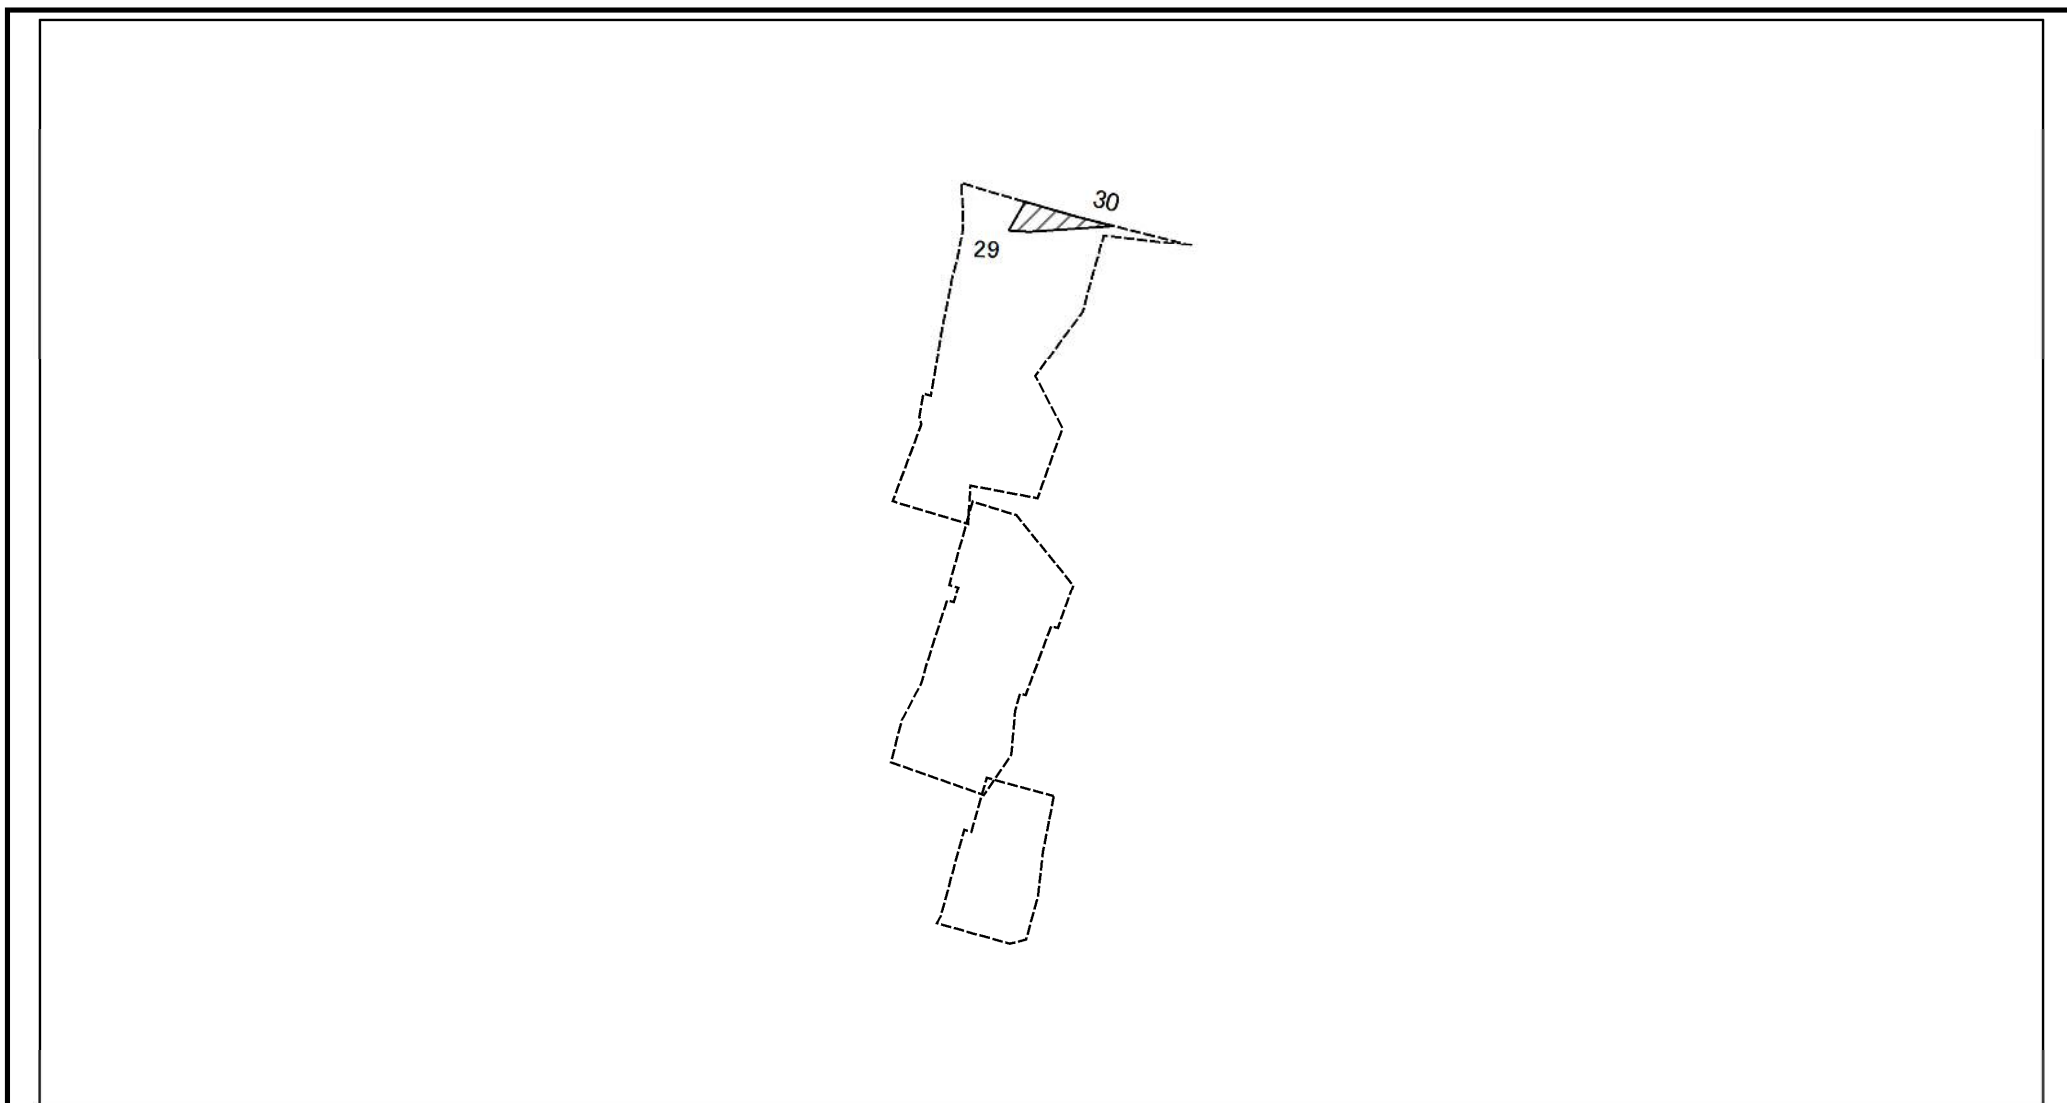
土砂災害警戒区域等の指定の告示に係る図書(様式2-1)

図中の数字は横断測線番号を示す

様式2-1(急) 土砂災害特別警戒区域の区域区分図 (急傾斜地の崩壊に伴う土石等の移動により建築物の地上部に作用すると想定される力)〈力区分:移動〉	土砂災害防止法施行令第二条の基準に該当する区域			N 縮尺 1:2,000	自然現象の種類	急傾斜地の崩壊	箇所番号	I-031K2104
	土砂災害防止法施行令第三条の基準に該当する区域	土石等の(移動)高さが1m以下の場合、土石等の移動による力が100kN/m ² を超える区域			告示番号		箇所名	上本郷13
		それ以外の区域			告示年月日		所在地	松戸市上本郷、新作

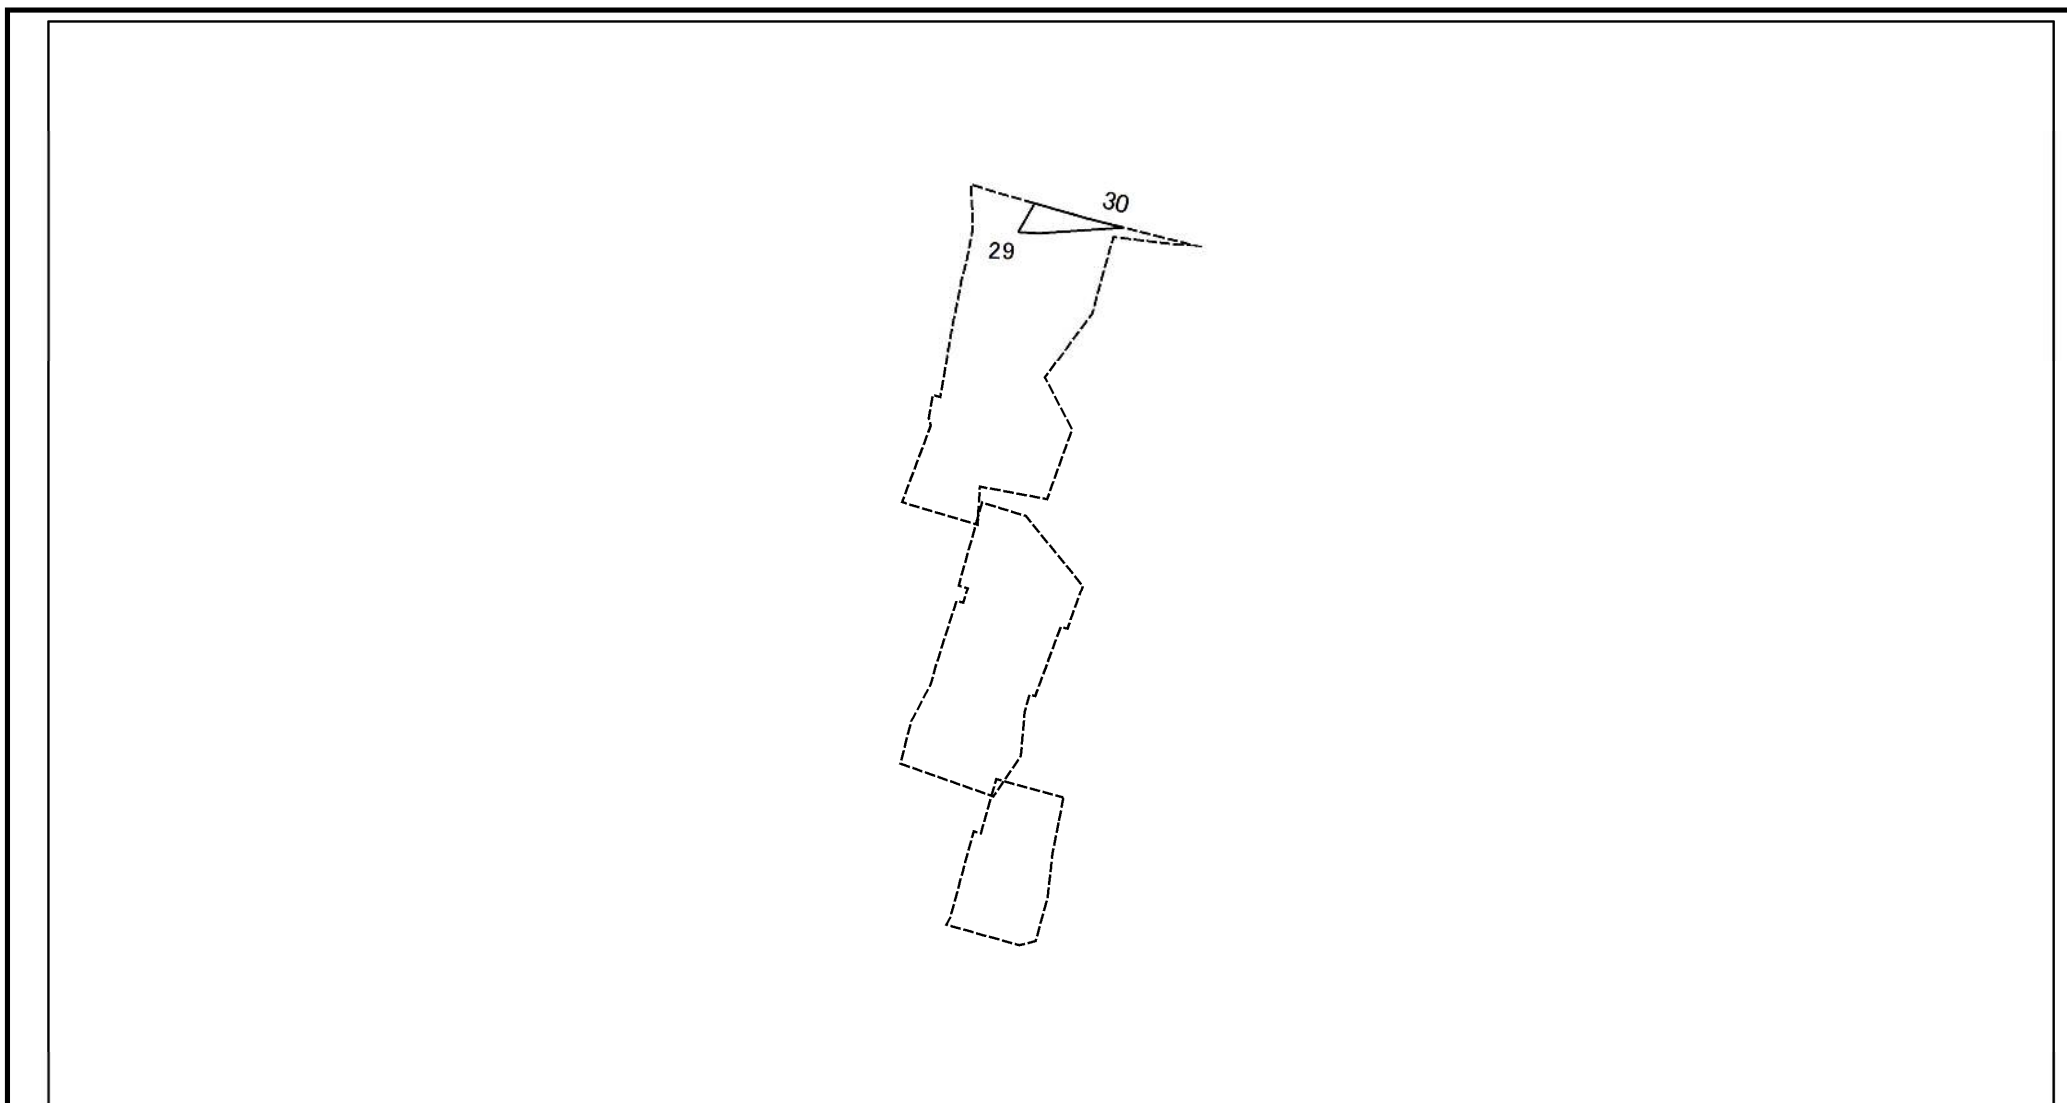
土砂災害警戒区域等の指定の告示に係る図書(様式2-2)

図中の数字は横断測線番号を示す

様式2-2(急) 土砂災害特別警戒区域の区域区分図 (急傾斜地の崩壊に伴う土石等の堆積により建築物の地上部に作用すると想定される力)〈力区分:堆積〉	土砂災害防止法施行令第二条の基準に該当する区域			N 縮尺 1:2,000	自然現象の種類	急傾斜地の崩壊	箇所番号	I-031K2104
	土砂災害防止法施行令第三条の基準に該当する区域	土石等の堆積の高さが3mを超える区域			告示番号		箇所名	上本郷13
		それ以外の区域			告示年月日		所在地	松戸市上本郷、新作
