様式1(急) 土砂災害警戒区域・土砂災害特別警戒区域 位置図	自然現象の種類	急傾斜地の崩壊
	箇所番号	I-031K2162
	箇所名	平賀2
	所在地	松戸市平賀、東平賀

様式2(急) 土砂災害警戒区域・土砂災害特別警戒区域 区域図(その1)	土砂災害防止法施行令第二条の基準に該当する区域		N 縮尺 1:2,500	自然現象の種類	急傾斜地の崩壊	箇所番号	I-031K2162
	土砂災害防止法施行令第三条の基準に該当する区域			告示番号		箇所名	平賀2
			告示年月日		所在地	松戸市平賀、東平賀

様式2-1(急) 土砂災害特別警戒区域の区域区分図 (急傾斜地の崩壊に伴う土石等の移動により建築物の地上部に作用すると想定される力)〈力区分:移動〉	土砂災害防止法施行令第二条の基準に該当する区域		N 縮尺 1:1,500	自然現象の種類	急傾斜地の崩壊	箇所番号	I-031K2162
	土砂災害防止法施行令第三条の基準に該当する区域	土石等の(移動)高さが1m以下の場合、土石等の移動による力が100kN/m ² を超える区域		告示番号		箇所名	平賀2
	それ以外の区域			告示年月日		所在地	松戸市平賀、東平賀

様式2-2(急) 土砂災害特別警戒区域の区域区分図 (急傾斜地の崩壊に伴う土石等の堆積により建築物の地上部に作用すると想定される力)〈力区分:堆積〉	土砂災害防止法施行令第二条の基準に該当する区域			縮尺 1:1,500	自然現象の種類	急傾斜地の崩壊	箇所番号	I-031K2162
	土砂災害防止法施行令第三条の基準に該当する区域	土石等の堆積の高さが3mを超える区域			告示番号		箇所名	平賀2
		それ以外の区域			告示年月日		所在地	松戸市平賀、東平賀

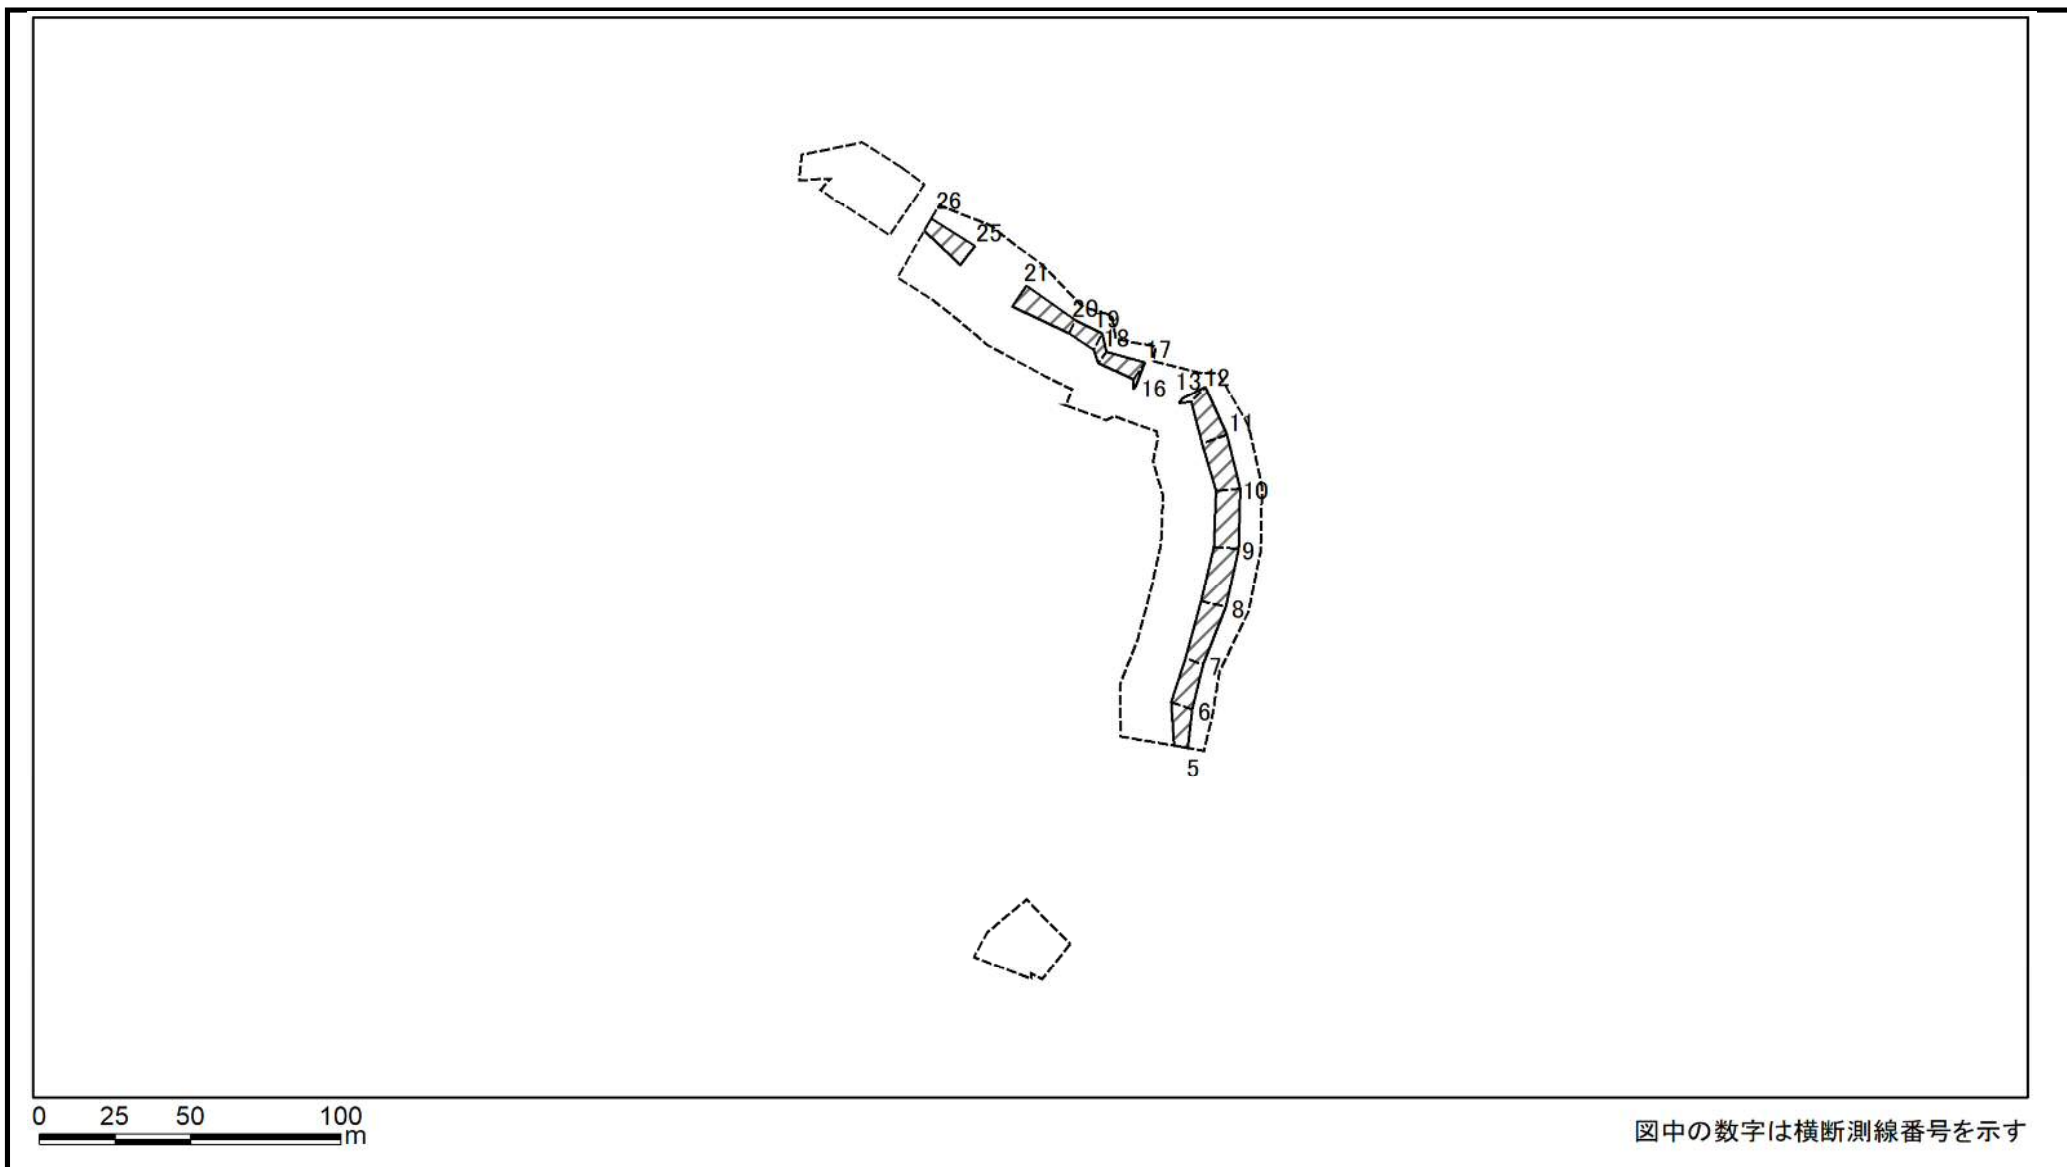
図中の数字は横断測線番号を示す

横断測線の区間	土石等の移動により建築物の地上部に作用すると想定される力				土石等の堆積により建築物の地上部に作用すると想定される力				横断測線の区間	土石等の移動により建築物の地上部に作用すると想定される力				土石等の堆積により建築物の地上部に作用すると想定される力				
	土石等の(移動)高さが1m以下の場合、土石等の移動による力が100kN/m ² を超える区域		それ以外の区域		土石等の堆積の高さが3mを超える区域		それ以外の区域			土石等の(移動)高さが1m以下の場合、土石等の移動による力が100kN/m ² を超える区域		それ以外の区域		土石等の堆積の高さが3mを超える区域		それ以外の区域		
	力の大きさのうち最大のもの (kN/m ²)	土石等の高さ (m)	力の大きさのうち最大のもの (kN/m ²)	土石等の高さ (m)	力の大きさのうち最大のもの (kN/m ²)	土石等の高さ (m)	力の大きさのうち最大のもの (kN/m ²)	土石等の高さ (m)		力の大きさのうち最大のもの (kN/m ²)	土石等の高さ (m)	力の大きさのうち最大のもの (kN/m ²)	土石等の高さ (m)	力の大きさのうち最大のもの (kN/m ²)	土石等の高さ (m)	力の大きさのうち最大のもの (kN/m ²)	土石等の高さ (m)	
1 ~ 2	-	-	-	-	-	-	-	-	-	30 ~ 31	-	-	-	-	-	-	-	-
2 ~ 3	-	-	-	-	-	-	-	-	-	31 ~ 32	-	-	-	-	-	-	-	-
3 ~ 4	-	-	-	-	-	-	-	-	-	~								
5 ~ 6	-	-	68.00	1.00	-	-	8.46	1.58	~									
6 ~ 7	-	-	68.00	1.00	-	-	8.88	1.66	~									
7 ~ 8	-	-	74.79	1.00	-	-	8.92	1.67	~									
8 ~ 9	-	-	74.79	1.00	-	-	8.92	1.67	~									
9 ~ 10	-	-	72.38	1.00	-	-	8.66	1.62	~

10 ~ 11	-	-	75.32	1.00	-	-	8.83	1.65	~									
11 ~ 12	-	-	75.32	1.00	-	-	9.14	1.71	~									
12 ~ 13	-	-	68.38	1.00	-	-	14.96	2.80	~									
14 ~ 15	-	-	-	-	-	-	-	-	~									
16 ~ 17	-	-	68.38	1.00	-	-	16.05	3.00	~									
17 ~ 18	-	-	68.38	1.00	-	-	9.14	1.71	~									
18 ~ 19	-	-	63.26	1.00	-	-	10.26	1.92	~									
19 ~ 20	-	-	63.26	1.00	-	-	10.26	1.92	~									
21 ~ 22	-	-	75.06	1.00	-	-	10.15	1.90	~									
23 ~ 24	-	-	-	-	-	-	-	-	~									
24 ~ 25	-	-	-	-	-	-	-	-	~									
25 ~ 26	-	-	71.56	1.00	-	-	10.39	1.94	~									
27 ~ 28	-	-	-	-	-	-	-	-	~									
28 ~ 29	-	-	-	-	-	-	-	-	~									
29 ~ 30	-	-	-	-	-	-	-	-	~

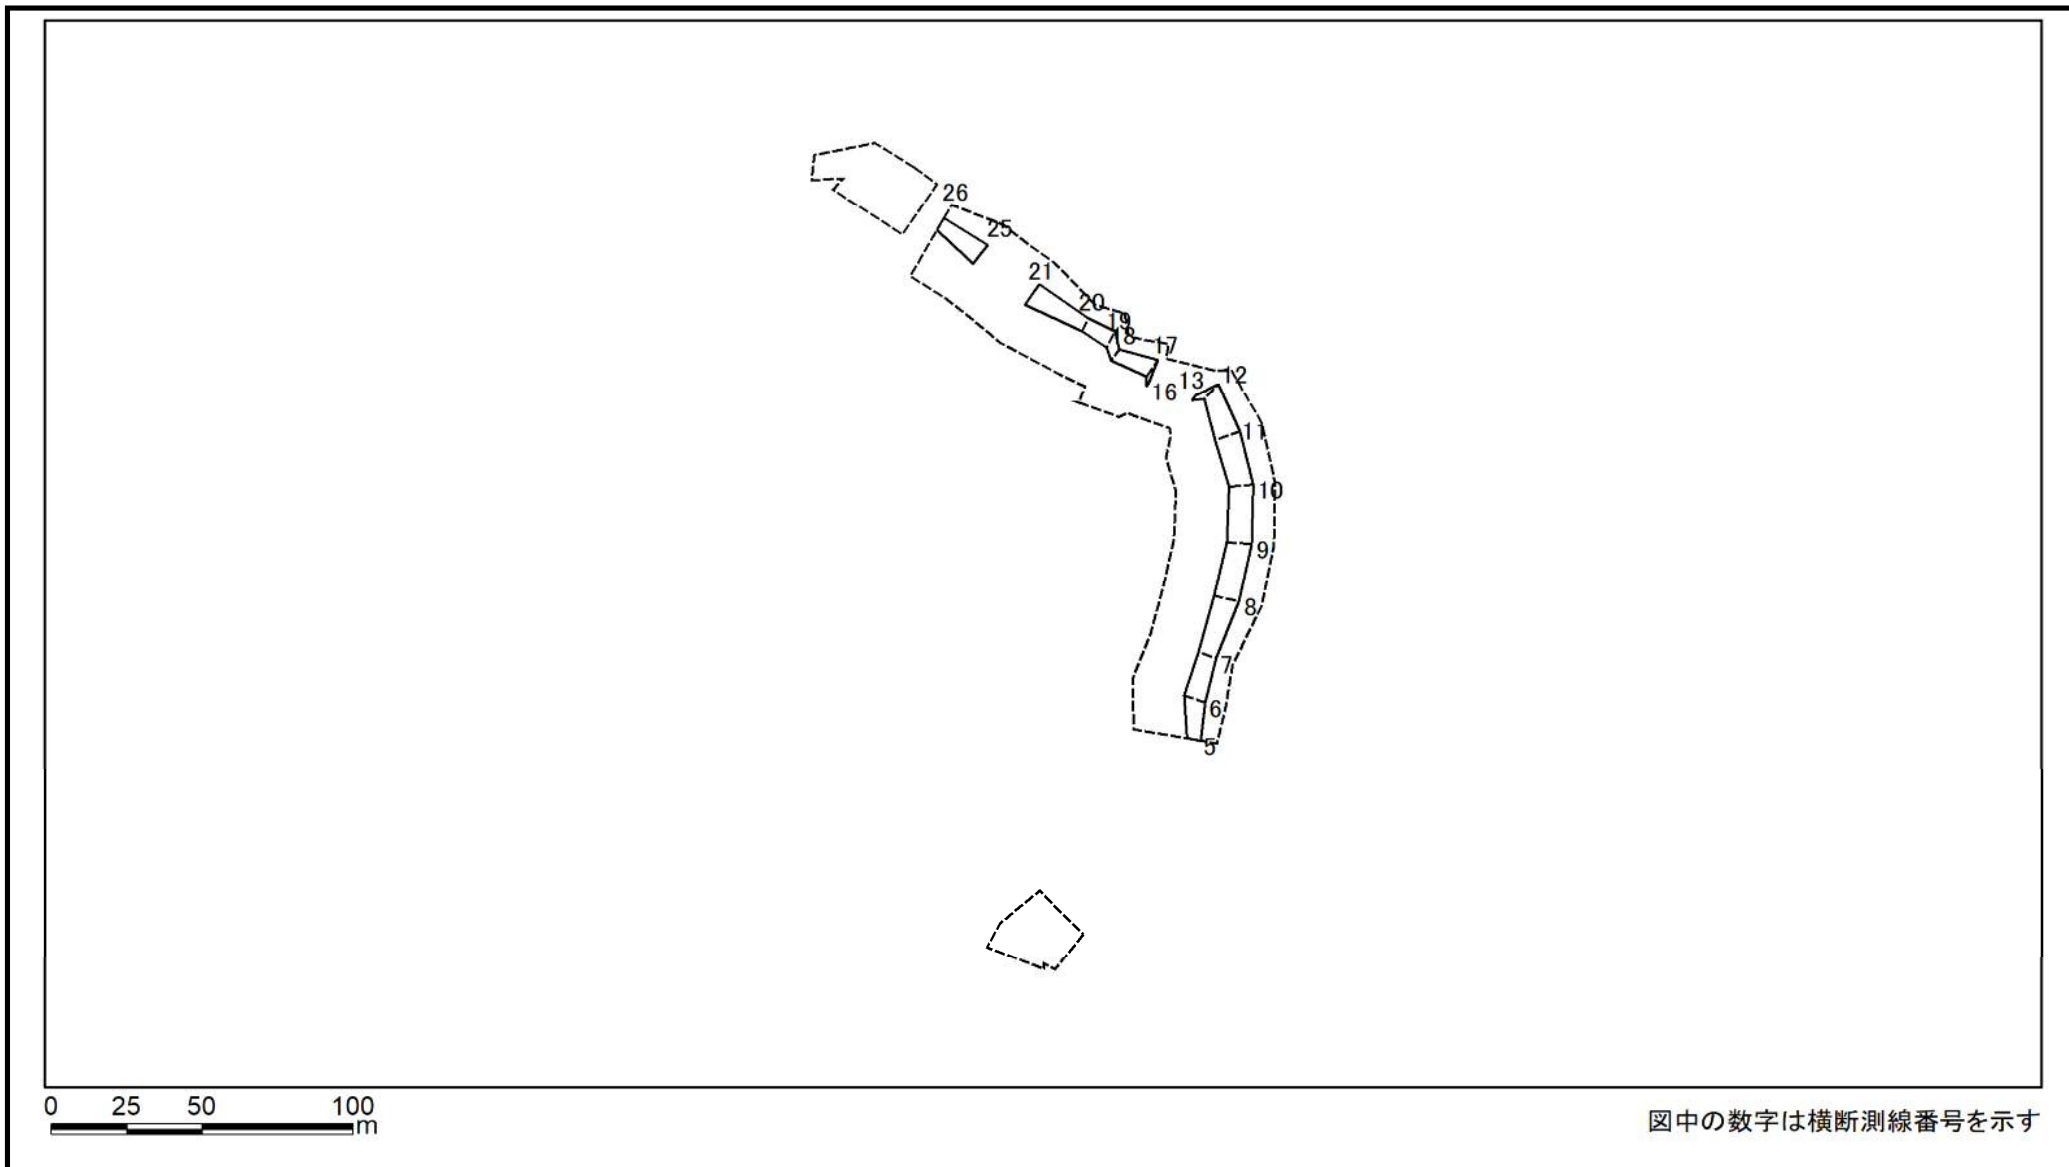
図中の数字は横断測線番号を示す
