土砂災害警戒区域等の指定の告示に係る図書(様式1)

土砂災害警戒区域・土砂災害特別警戒区域
位置図

I-061K2127

久住中央2

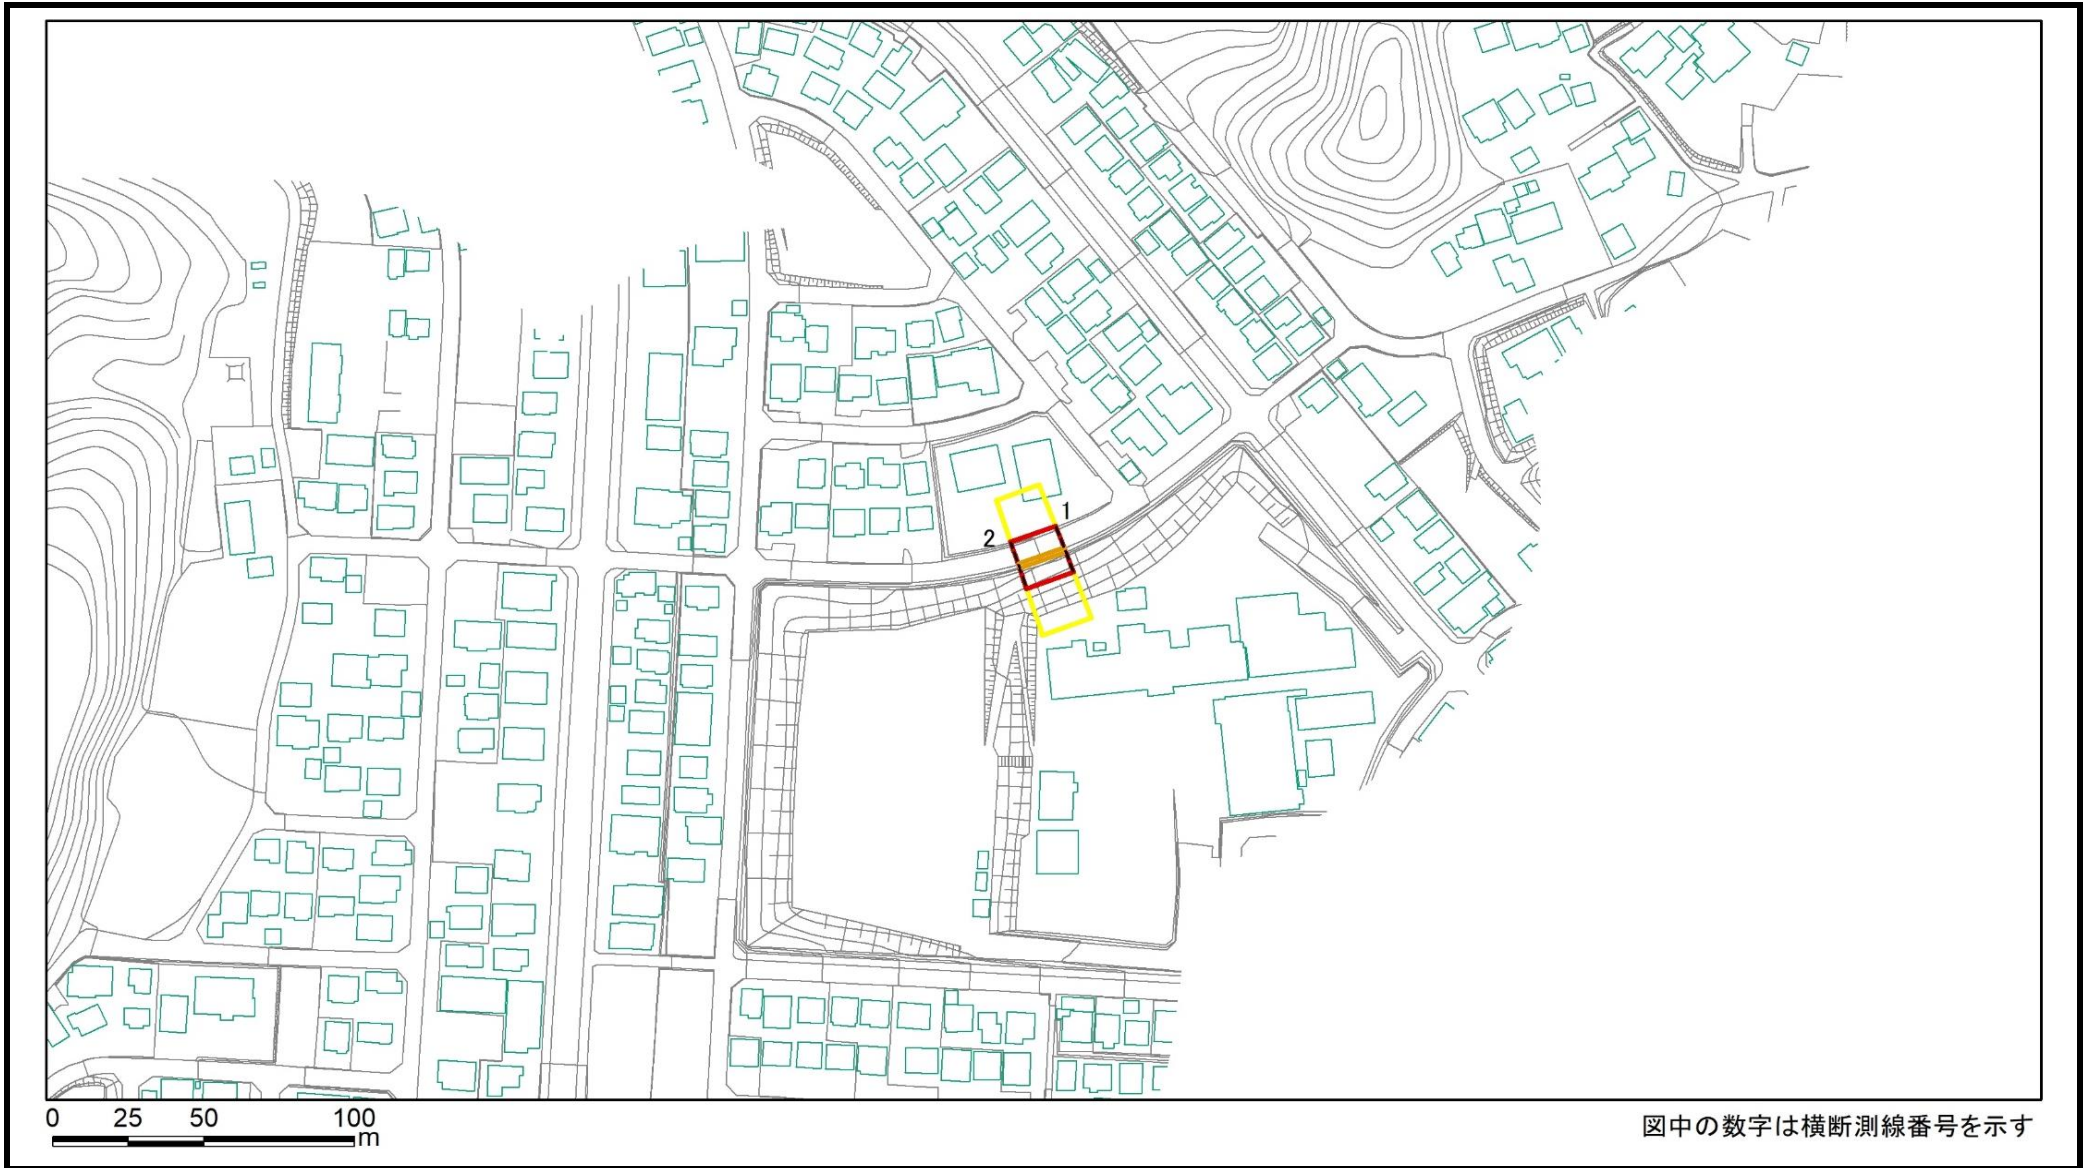
様式2(急) 土砂災害警戒区域・土砂災害特別警戒区域 区域図(その1)	土砂災害防止法施行令第二条の基準に該当する区域		N 縮尺 1:2,500	自然現象の種類	急傾斜地の崩壊	箇所番号	I-061K2127
	土砂災害防止法施行令第三条の基準に該当する区域			告示番号		箇所名	久住中央2
	それ以外の区域			告示年月日		所在地	成田市久住中央3丁目、久住中央4丁目

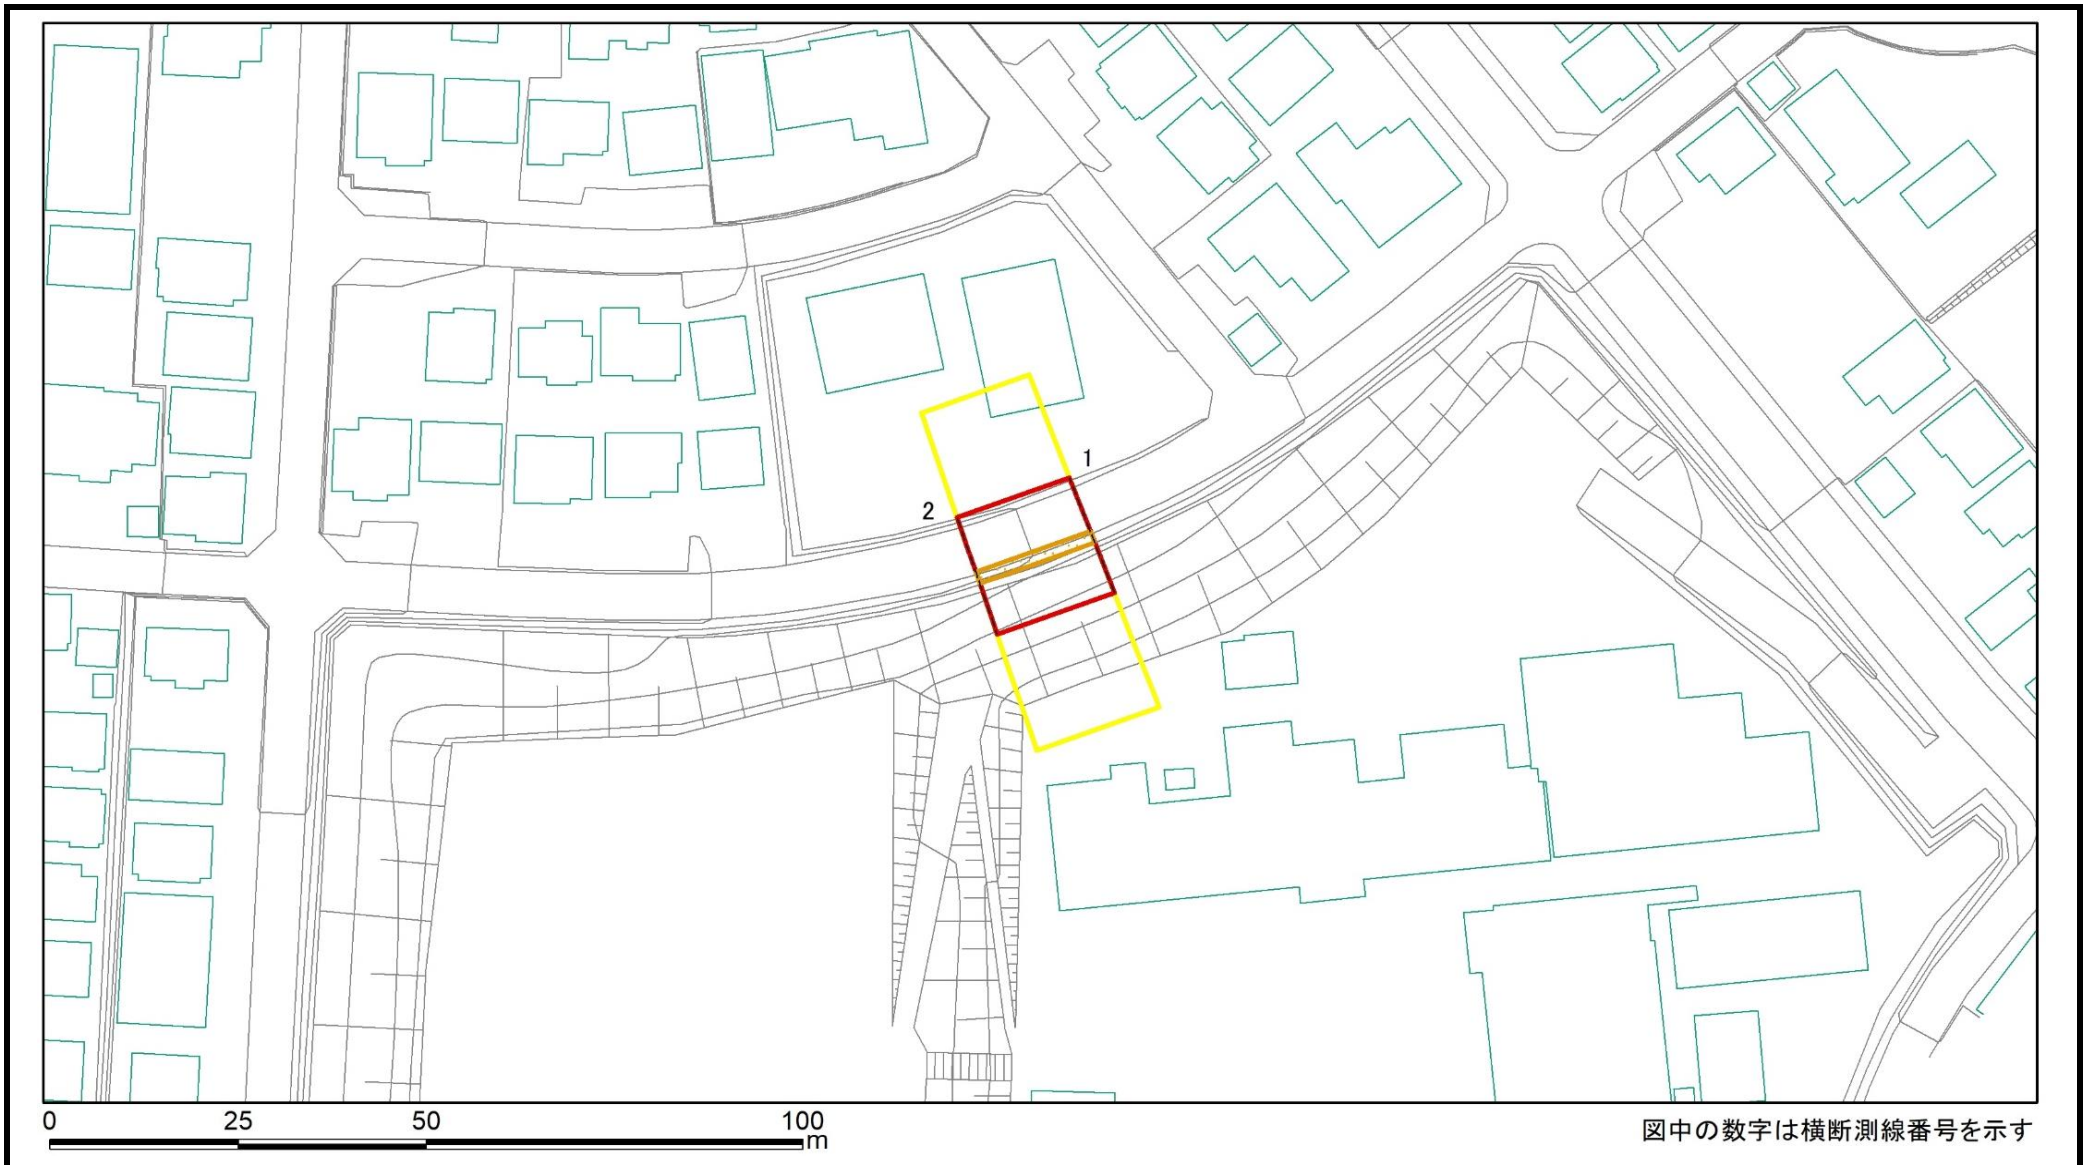
様式2(急) 土砂災害警戒区域・土砂災害特別警戒区域 区域図(参考図)	土砂災害防止法施行令第二条の基準に該当する区域		N 縮尺 1:1,000	自然現象の種類	急傾斜地の崩壊	箇所番号	I-061K2127
	土砂災害防止法施行令第三条の基準に該当する区域			告示番号		箇所名	久住中央2
	土砂等の(移動)高さが1m以下の場合、土砂等の移動による力が100kN/m ² を超える区域			告示年月日		所在地	成田市久住中央3丁目、久住中央4丁目
	土砂等の堆積の高さが3mを超える区域						
	それ以外の区域

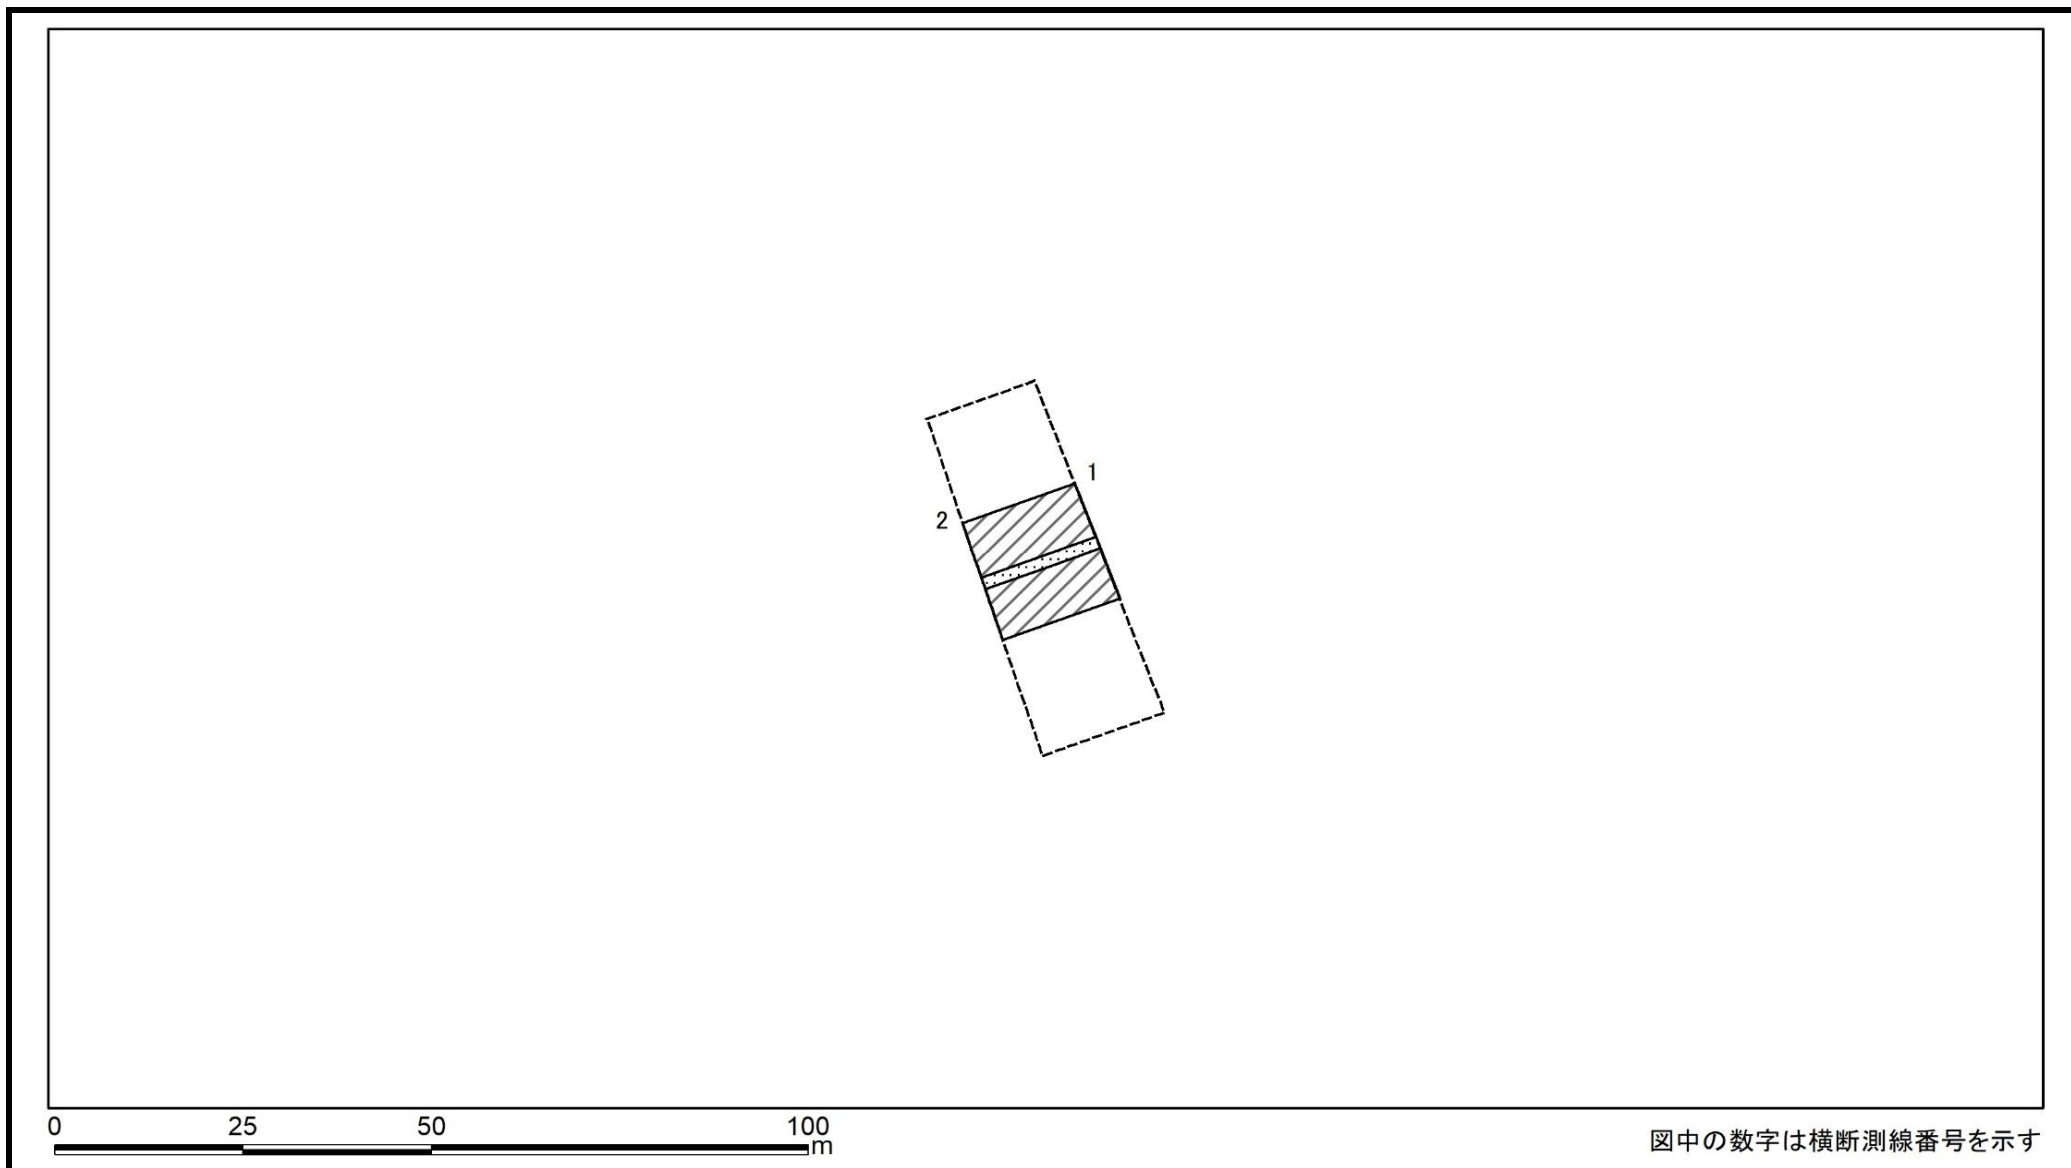
様式2-1(急) 土砂災害特別警戒区域の区域区分図 (急傾斜地の崩壊に伴う土石等の移動により建築物の地上部に作用すると想定される力)〈力区分:移動〉	土砂災害防止法施行令第二条の基準に該当する区域		N 縮尺 1:1,000	自然現象の種類	急傾斜地の崩壊	箇所番号	I-061K2127
	土砂災害防止法施行令第三条の基準に該当する区域			告示番号		箇所名	久住中央2
	それ以外の区域			告示年月日		所在地	成田市久住中央3丁目、久住中央4丁目

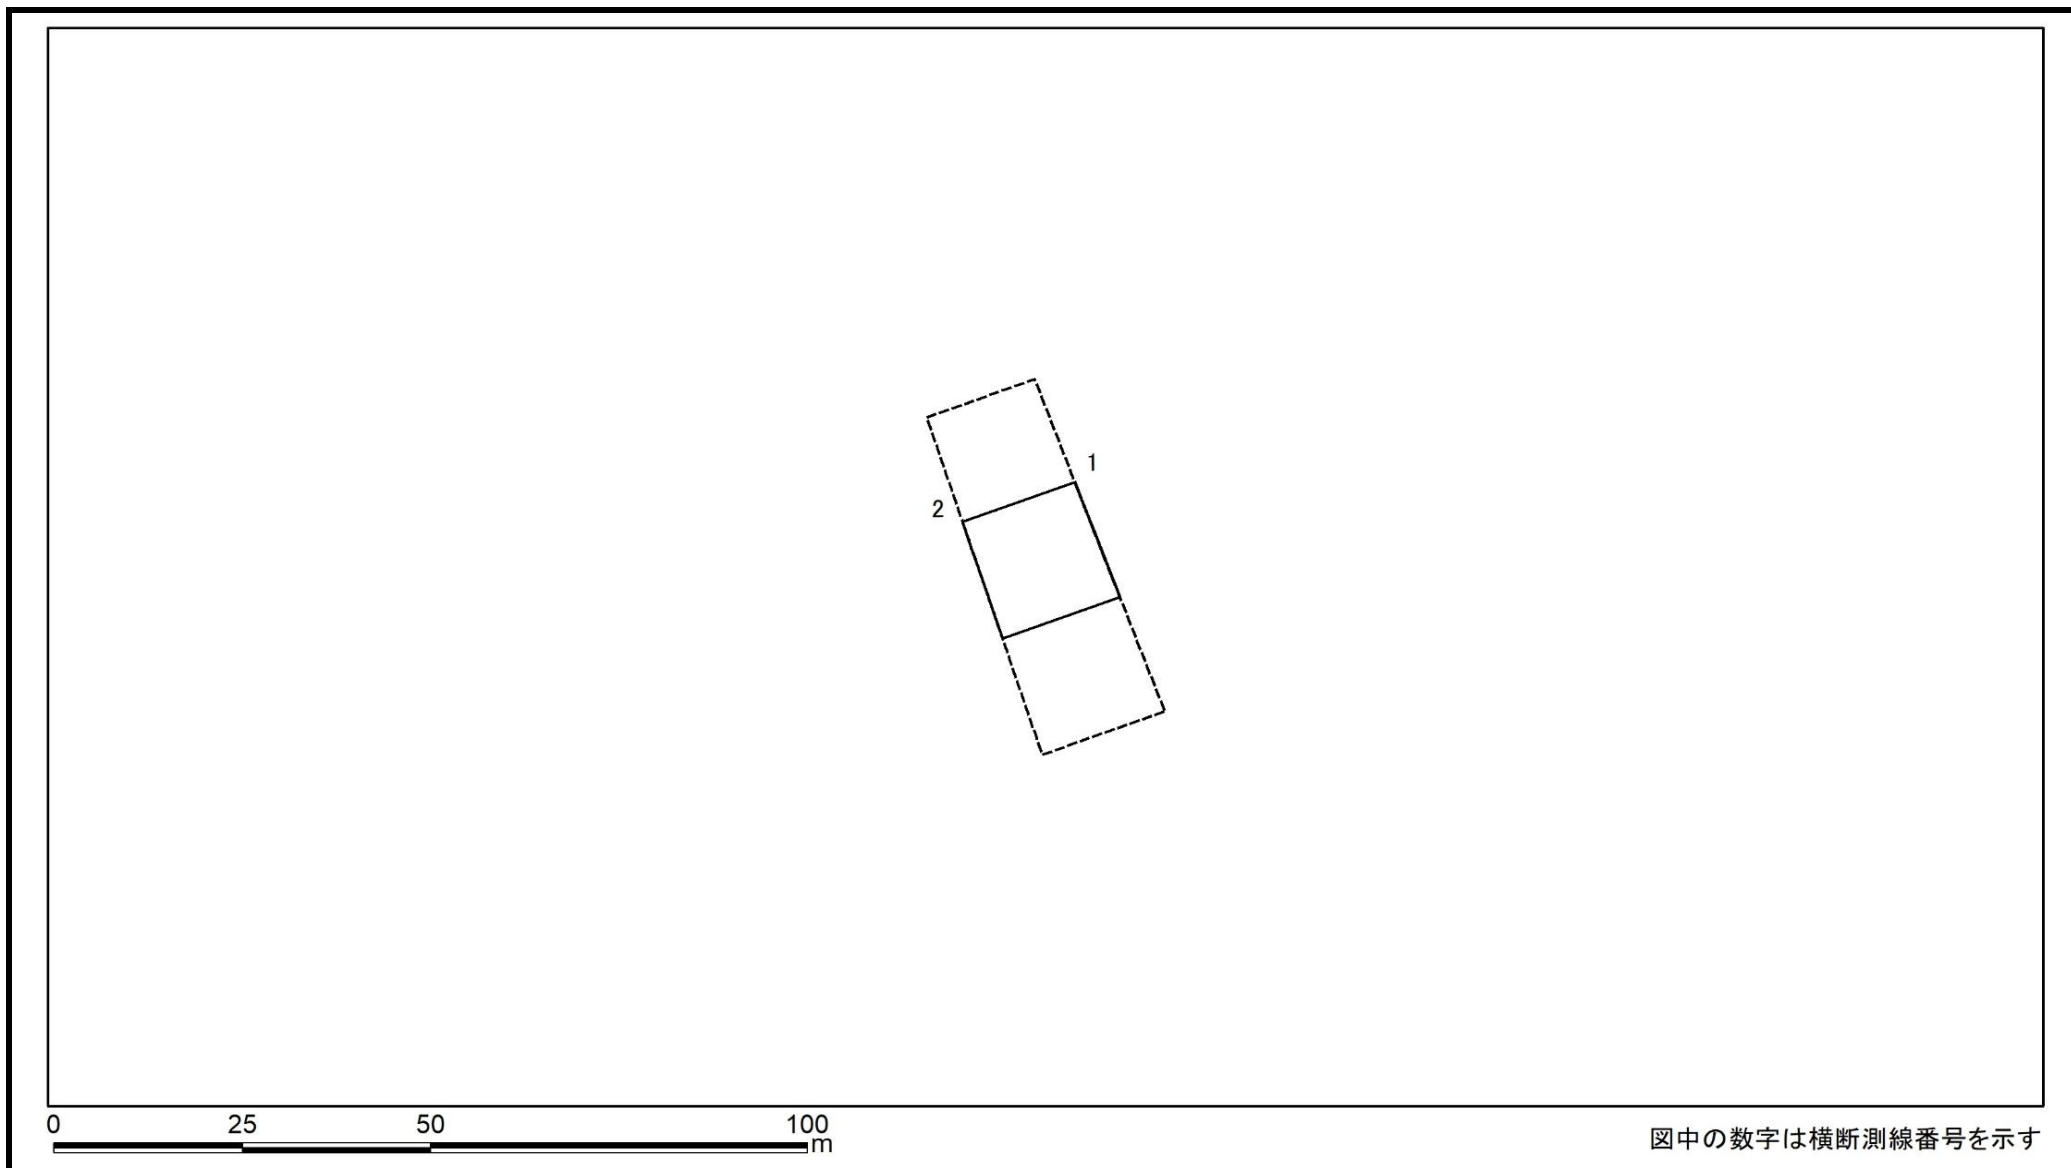
様式2-2(急) 土砂災害特別警戒区域の区域区分図 (急傾斜地の崩壊に伴う土石等の堆積により建築物の地上部に作用すると想定される力)〈力区分:堆積〉	土砂災害防止法施行令第二条の基準に該当する区域			N 縮尺 1:1,000	自然現象の種類	急傾斜地の崩壊	箇所番号	I-061K2127
	土砂災害防止法施行令第三条の基準に該当する区域	土石等の堆積の高さが3mを超える区域			告示番号		箇所名	久住中央2
		それ以外の区域			告示年月日		所在地	成田市久住中央3丁目、久住中央4丁目
