# 土砂災害警戒区域等の指定の告示に係る図書(様式1)

様式1(急) 土砂災害警戒区域・土砂災害特別警戒区域 位置図	自然現象の種類	急傾斜地の崩壊
	箇所番号	I-063K2101
	箇所名	多古18
	所在地	香取郡多古町多古

様式2(急) 土砂災害警戒区域・土砂災害特別警戒区域 区域図(その1)	土砂災害防止法施行令第二条の基準に該当する区域		N 縮尺 1:2,500	自然現象の種類	急傾斜地の崩壊	箇所番号	I-063K2101
	土砂災害防止法施行令第三条の基準に該当する区域			告示番号	千葉県告示第105号 千葉県告示第106号	箇所名	多古18
	土砂等の(移動)高さが1m以下の場合、 土砂等の移動による力が100kN/m <sup>2</sup> を超える区域			告示年月日	令和6年2月27日	所在地	香取郡多古町多古
	土砂等の堆積の高さが3mを超える区域						
	それ以外の区域

様式3(急) 建築物の構造の規制に必要な衝撃に関する事項	自然現象の種類	急傾斜地の崩壊	箇所番号	I-063K2101
	告示番号	千葉県告示第105号 千葉県告示第106号	箇所名	多古18
	告示年月日	令和6年2月27日	所在地	香取郡多古町多古

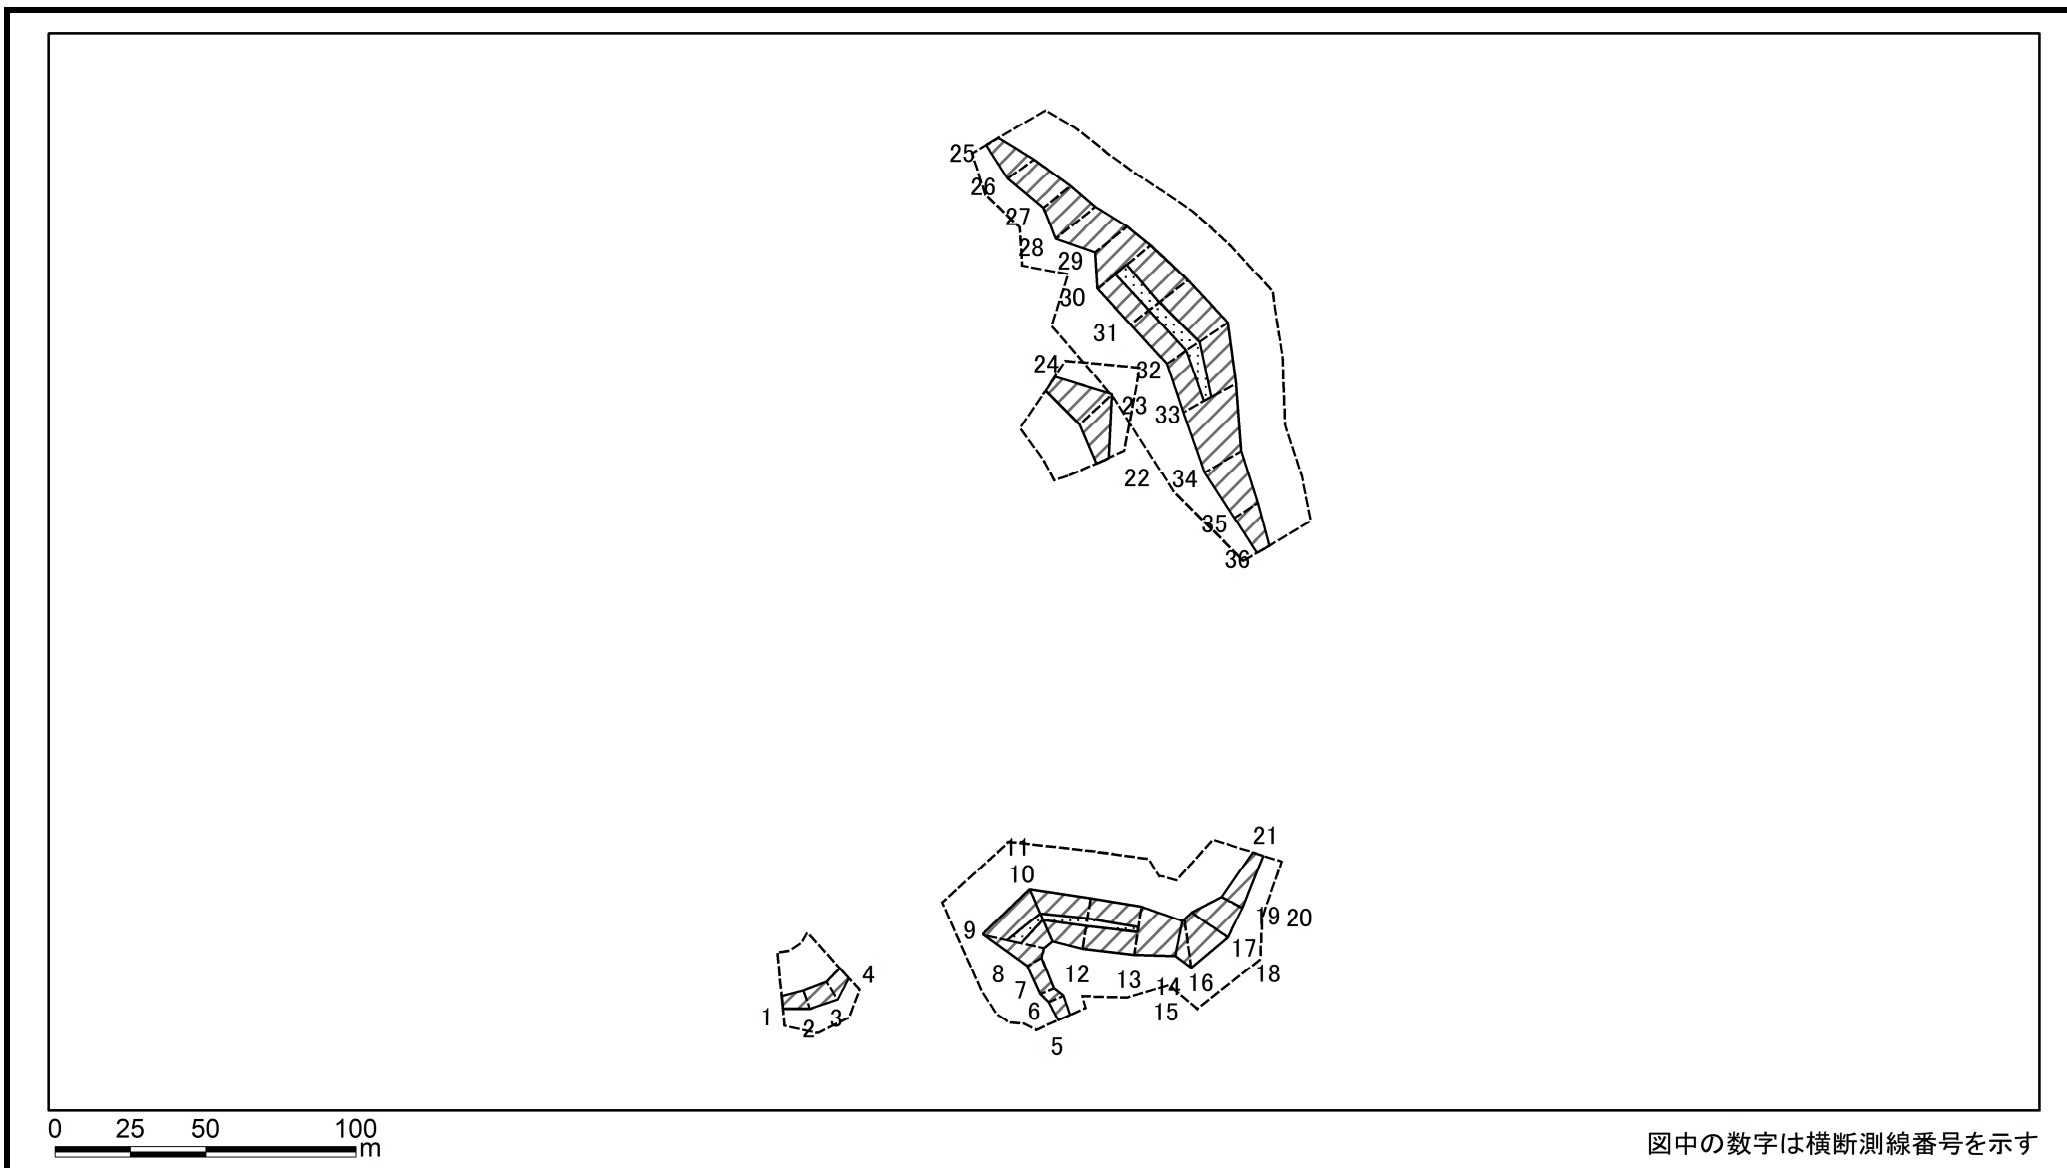
様式2-1(急) 土砂災害特別警戒区域の区域区分図 (急傾斜地の崩壊に伴う土石等の移動により建築物の地上部に作用すると想定される力)〈力区分:移動〉	土砂災害防止法施行令第二条の基準に該当する区域		縮尺 1:2,500	自然現象の種類	急傾斜地の崩壊	箇所番号	I-063K2101
	土砂災害防止法施行令第三条の基準に該当する区域	土石等の(移動)高さが1m以下の場合、 土石等の移動による力が100kN/m <sup>2</sup> を超える区域		告示番号	千葉県告示第105号 千葉県告示第106号	箇所名	多古18
	それ以外の区域			告示年月日	令和6年2月27日	所在地	香取郡多古町多古

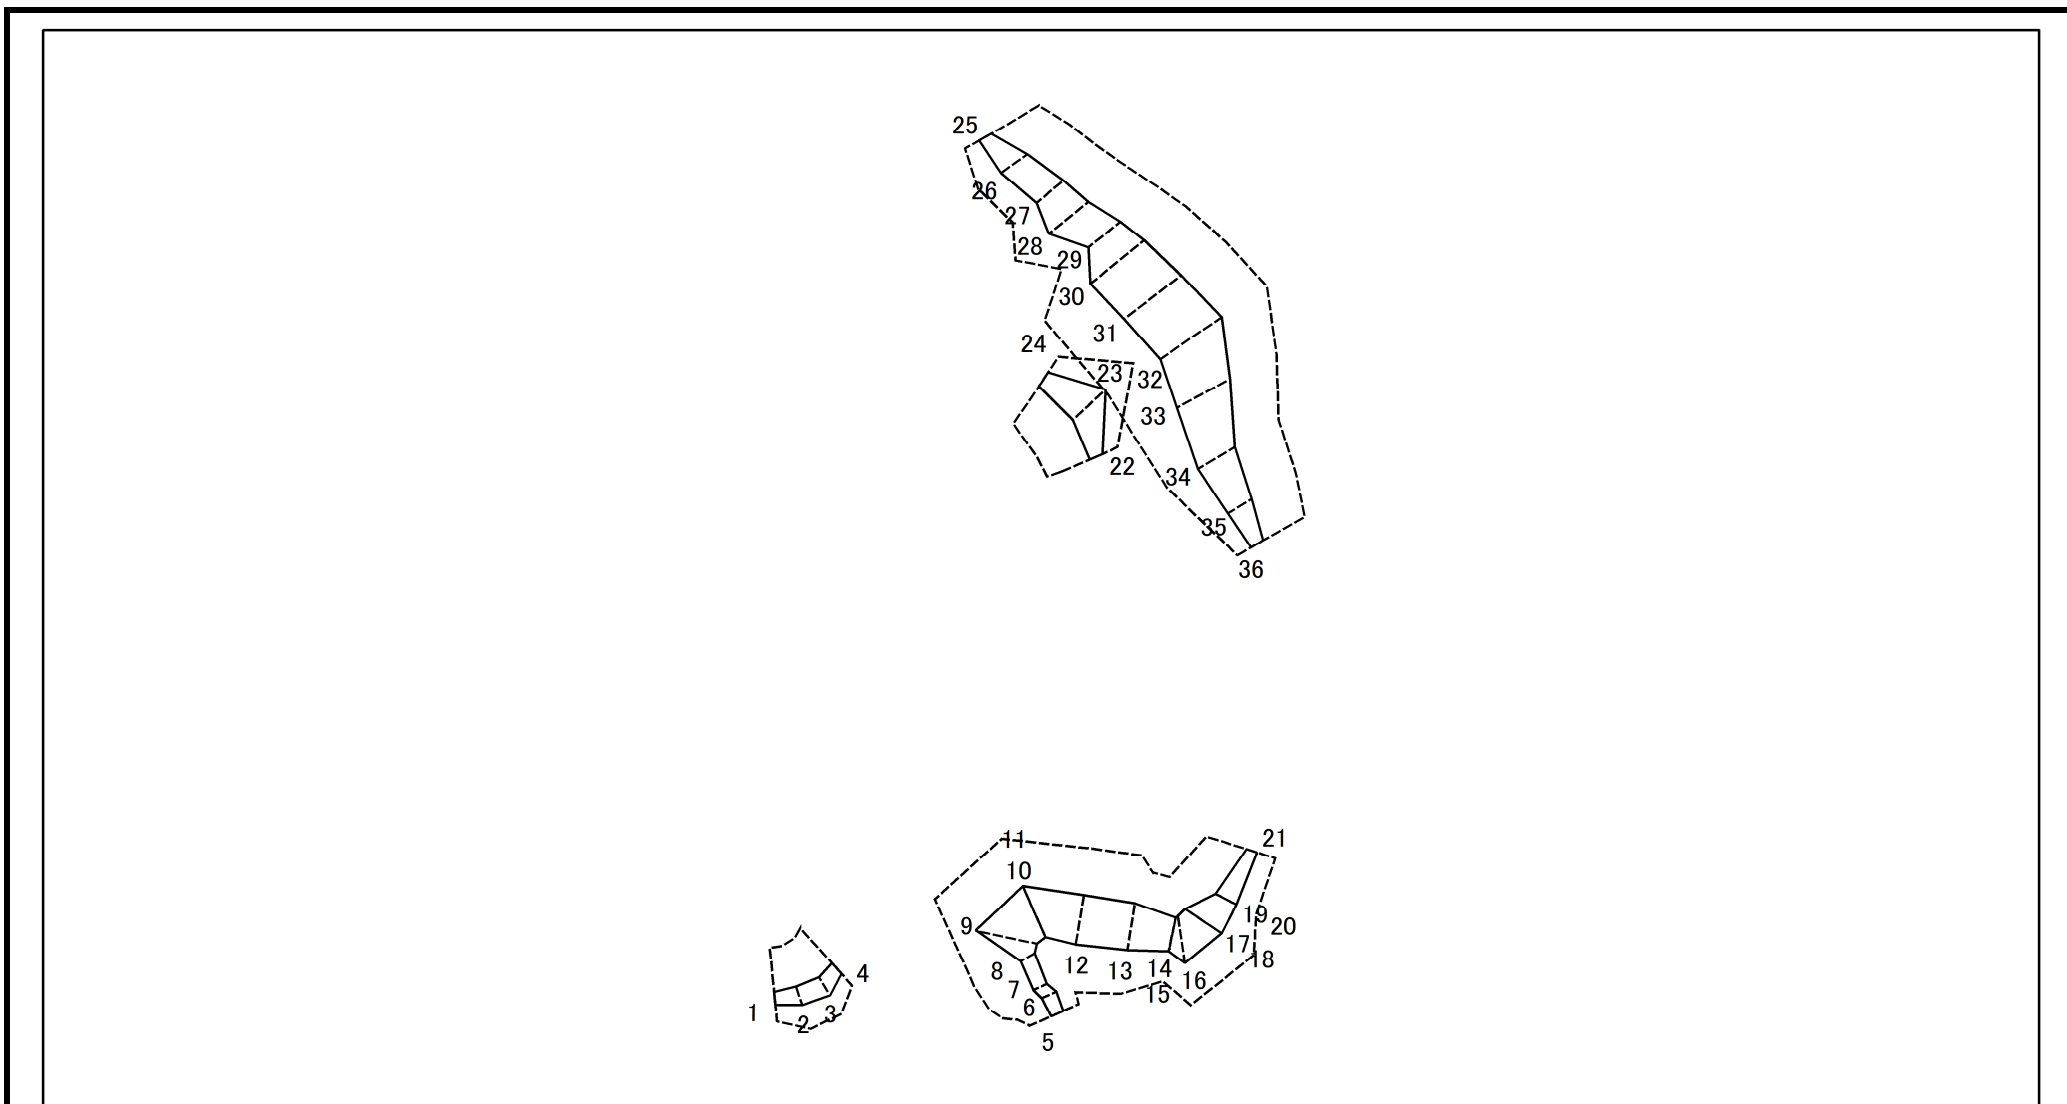
図中の数字は横断測線番号を示す

様式2-2(急) 土砂災害特別警戒区域の区域区分図 (急傾斜地の崩壊に伴う土石等の堆積により建築物の地上部に作用すると想定される力)〈力区分:堆積〉	土砂災害防止法施行令第二条の基準に該当する区域			縮尺 1:2,500	自然現象の種類	急傾斜地の崩壊	箇所番号	I-063K2101
	土砂災害防止法施行令第三条の基準に該当する区域	土石等の堆積の高さが3mを超える区域			告示番号	千葉県告示第105号 千葉県告示第106号	箇所名	多古18
		それ以外の区域			告示年月日	令和6年2月27日	所在地	香取郡多古町多古
