土砂災害警戒区域等の指定の告示に係る図書(様式1)

様式1(急) 土砂災害警戒区域・土砂災害特別警戒区域 位置図	自然現象の種類	急傾斜地の崩壊
	箇所番号	I-117K2268
	箇所名	豊原33
	所在地	長生郡長南町豊原

様式2(急) 土砂災害警戒区域・土砂災害特別警戒区域 区域図(その1)	土砂災害防止法施行令第二条の基準に該当する区域		N 縮尺 1:2,500	自然現象の種類	急傾斜地の崩壊	箇所番号	I-117K2268
	土砂災害防止法施行令第三条の基準に該当する区域			告示番号		箇所名	豊原33
	それ以外の区域			告示年月日		所在地	長生郡長南町豊原

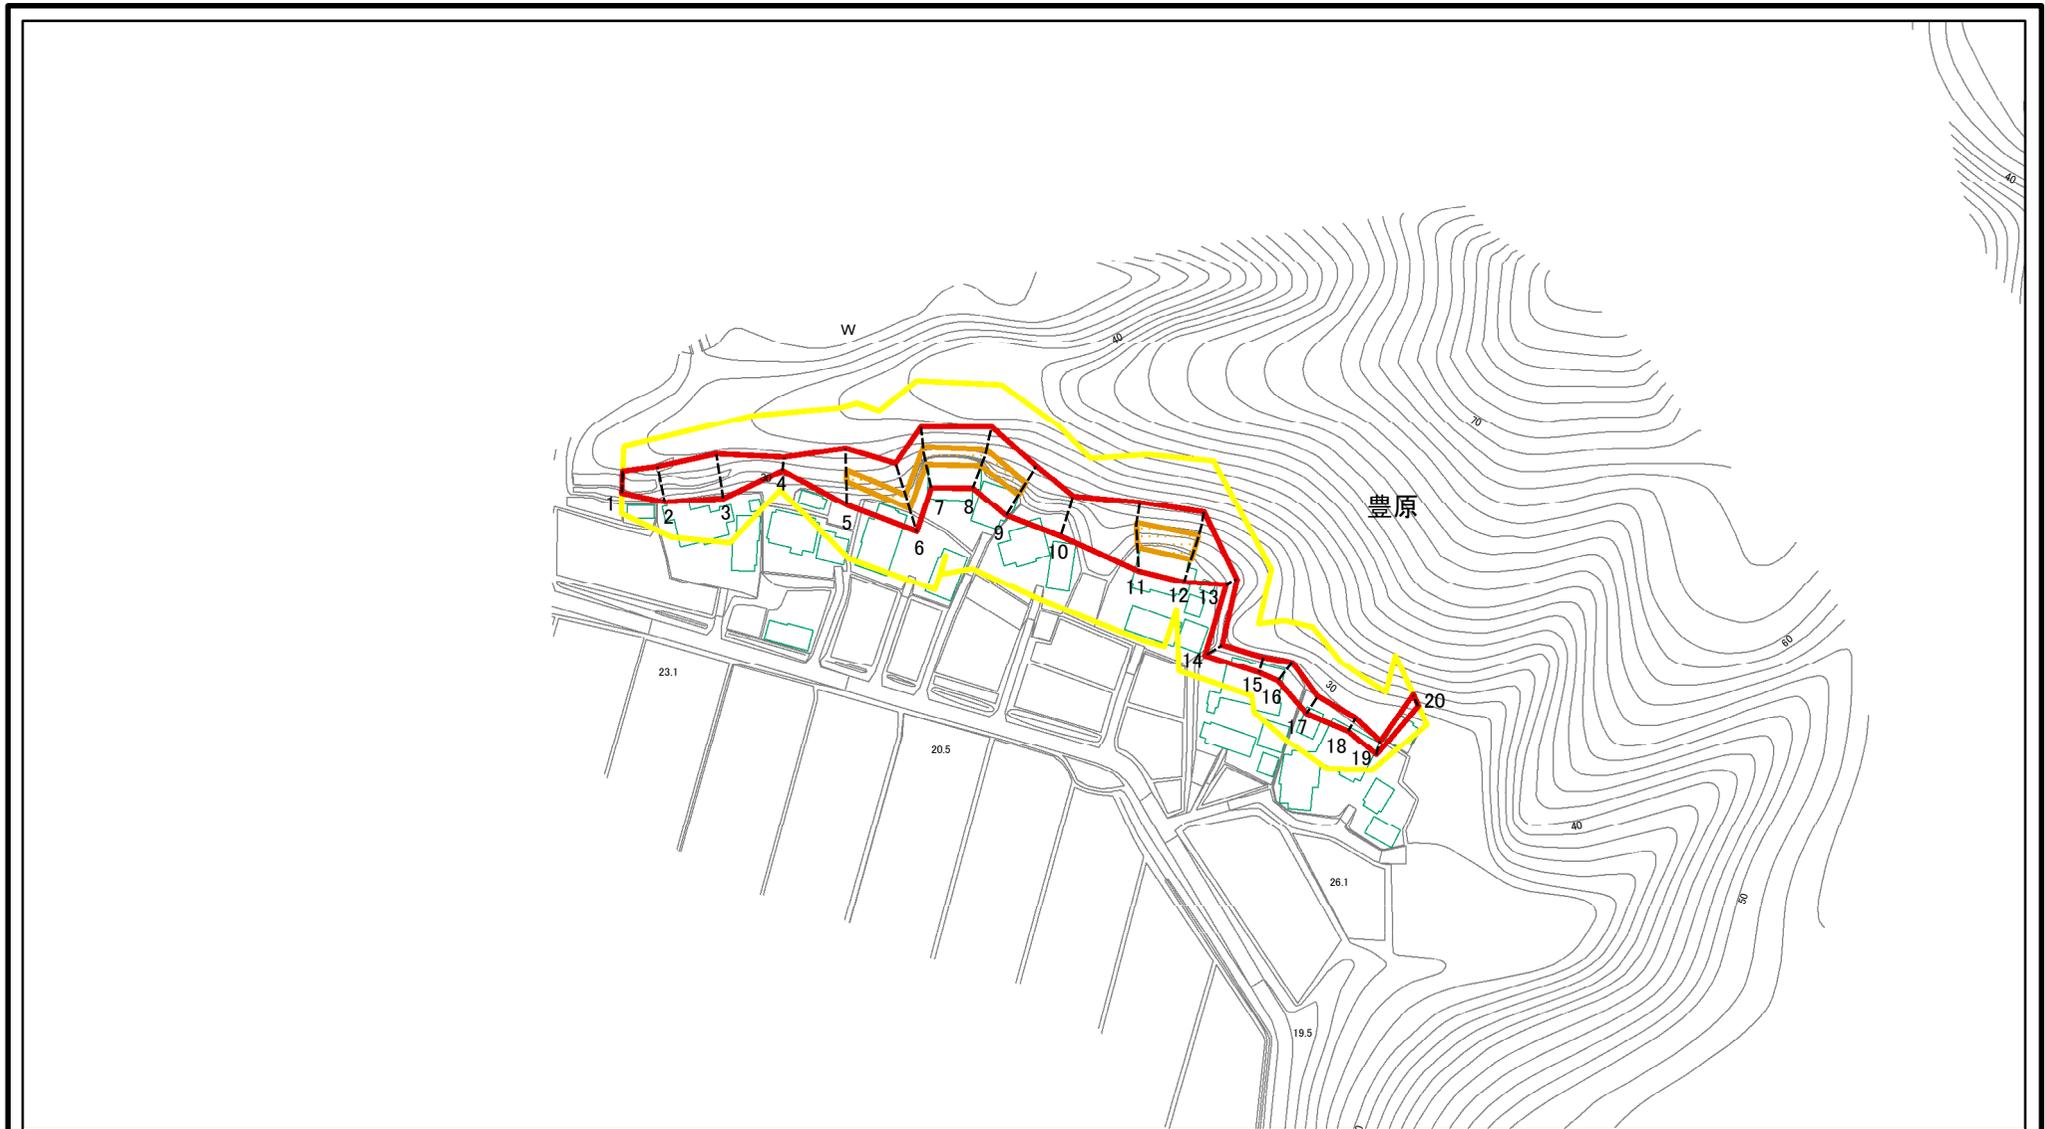
図中の数字は横断測線番号を示す

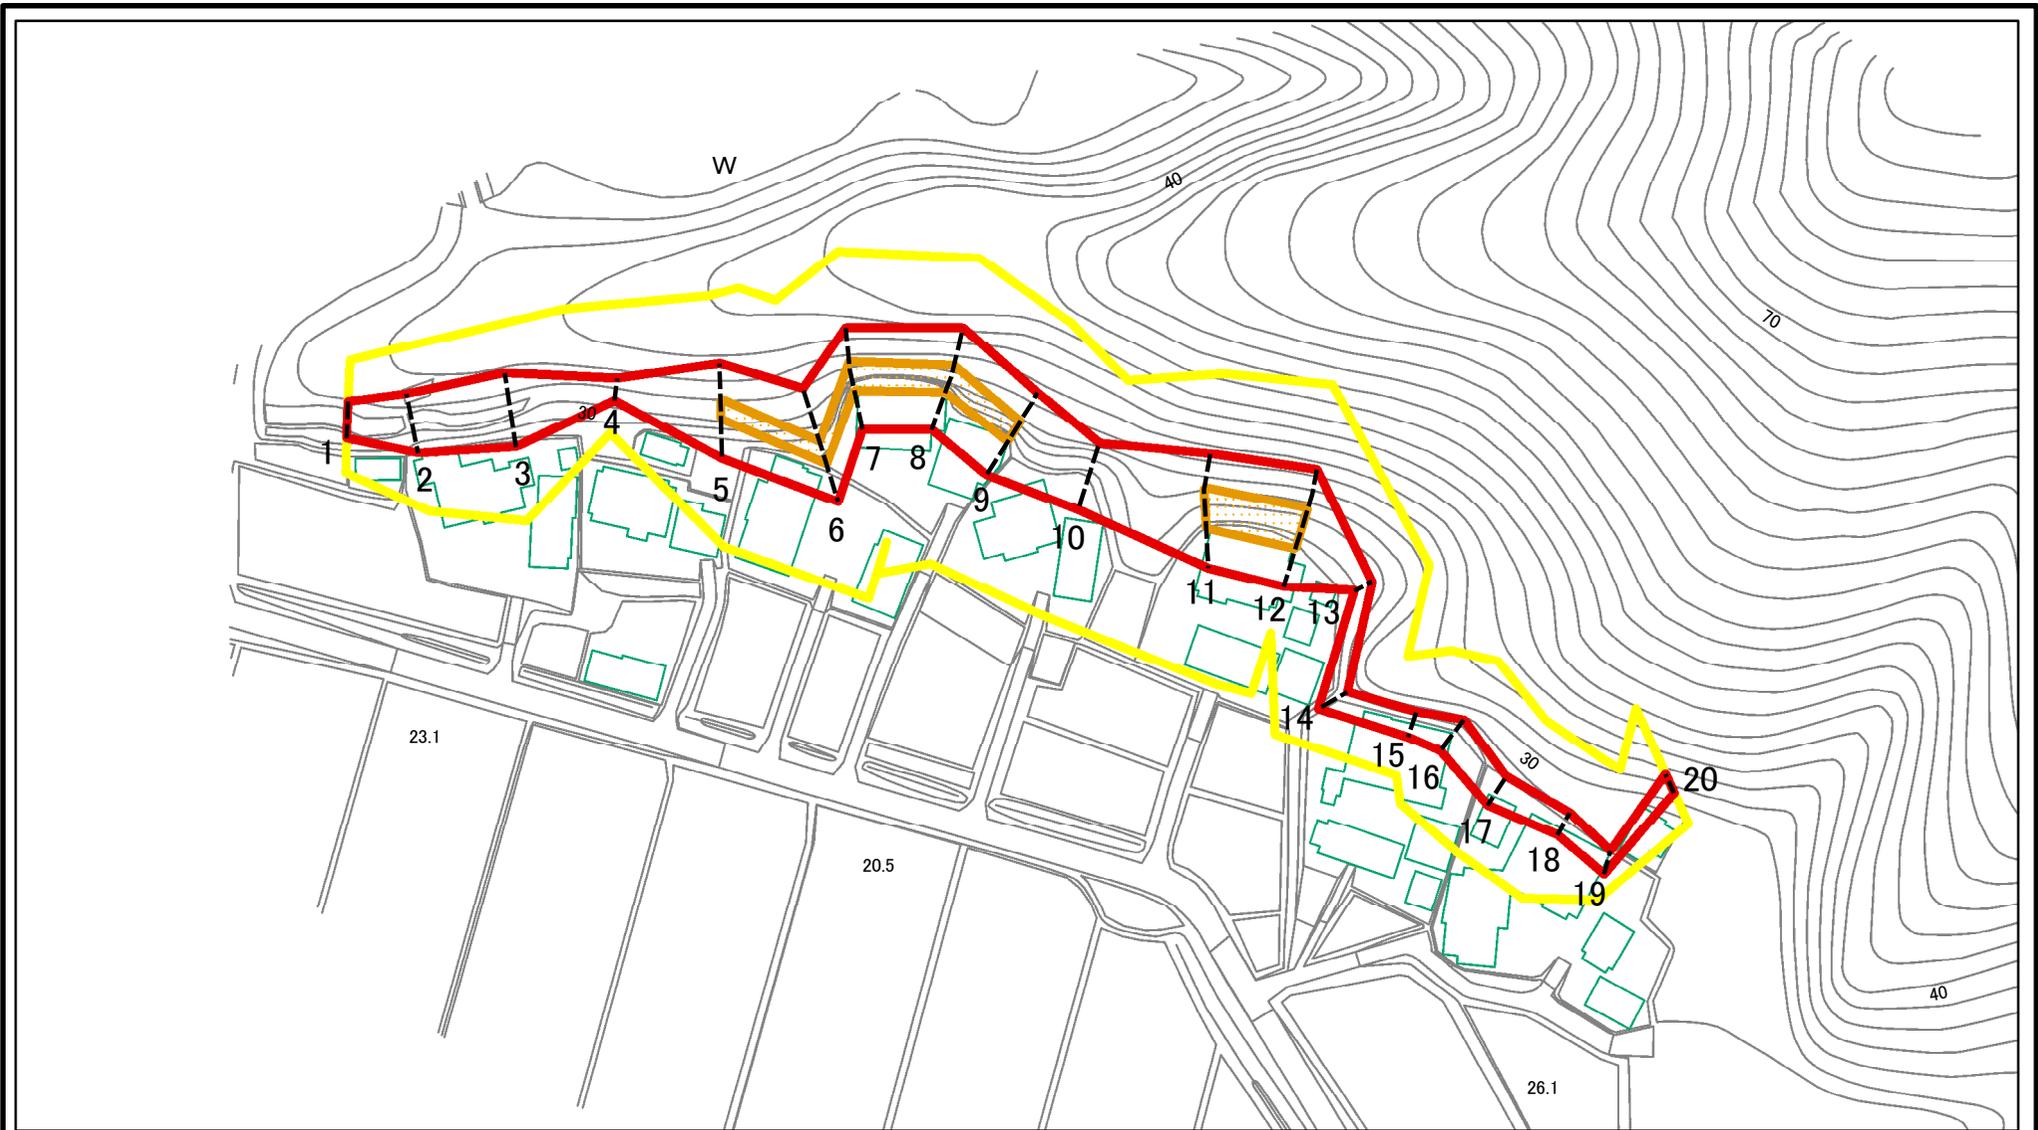
図中の数字は横断測線番号を示す

様式2(急) 土砂災害警戒区域・土砂災害特別警戒区域 区域図(参考図)	土砂災害防止法施行令第二条の基準に該当する区域		N 縮尺 1:1,500	自然現象の種類	急傾斜地の崩壊	箇所番号	I-117K2268
	土砂災害防止法施行令第三条の基準に該当する区域			告示番号		箇所名	豊原33
	土砂等の(移動)高さが1m以下の場合、土砂等の移動による力が100kN/m ² を超える区域		告示年月日		所在地	長生郡長南町豊原	
	土砂等の堆積の高さが3mを超える区域 それ以外の区域

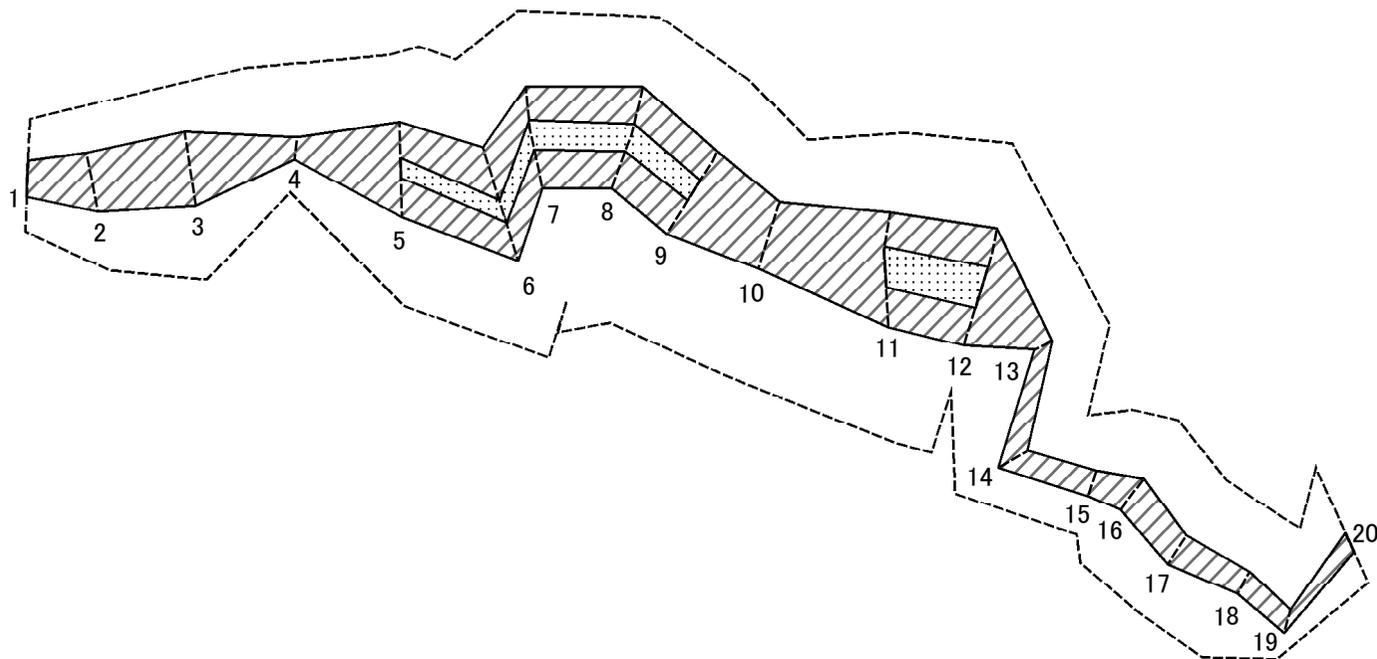
図中の数字は横断測線番号を示す

様式2-1(急)
土砂災害特別警戒区域の区域区分図
(急傾斜地の崩壊に伴う土石等の移動により
建築物の地上部に作用すると想定される力)
<力区分:移動>

土砂災害防止法施行令第二条の基準に該当する区域		N 縮尺 1:1,500	自然現象の種類	急傾斜地の崩壊	箇所番号	I-117K2268
土砂災害防止法施行令第三条の基準に該当する区域			告示番号		箇所名	豊原33
それ以外の区域			告示年月日		所在地	長生郡長南町豊原

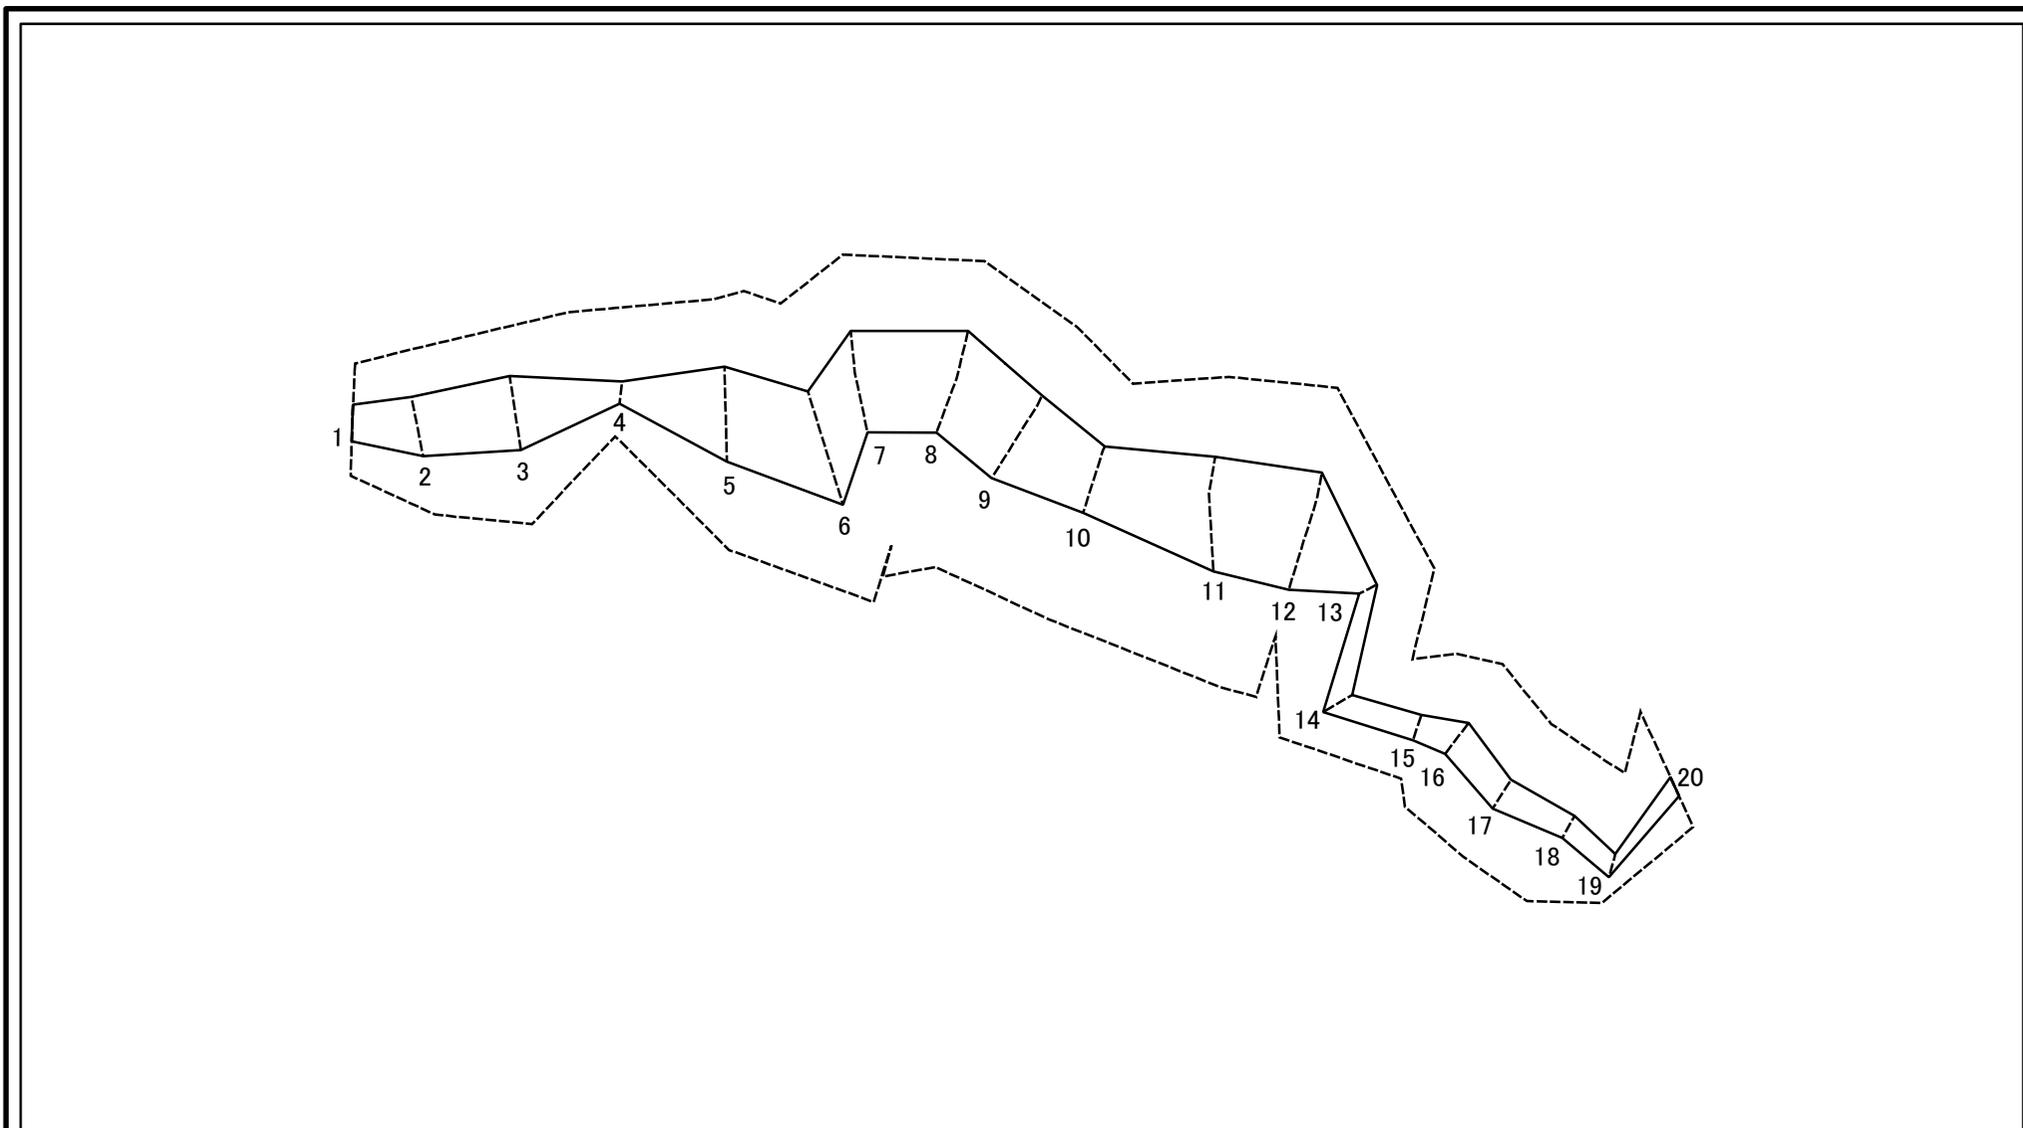
図中の数字は横断測線番号を示す

様式2-2(急) 土砂災害特別警戒区域の区域区分図 (急傾斜地の崩壊に伴う土石等の堆積により 建築物の地上部に作用すると想定される力) <力区分:堆積>	土砂災害防止法施行令第二条の基準に該当する区域			N 縮尺 1:1,500	自然現象の種類	急傾斜地の崩壊	箇所番号	I-117K2268
	土砂災害防止法 施行令第三条の 基準に該当する 区域	土石等の堆積の高さが3mを超える区域			告示番号		箇所名	豊原33
		それ以外の区域		告示年月日		所在地	長生郡長南町豊原
