様式1(急)
土砂災害警戒区域・土砂災害特別警戒区域
位置図

自然現象の種類	急傾斜地の崩壊
箇所番号	I-133K2005
箇所名	安馬谷7
所在地	南房総市安馬谷

様式2(急)
土砂災害警戒区域・土砂災害特別警戒区域
区域図(その1)

様式3(急) 建築物の構造の規制に必要な衝撃に関する事項	自然現象の種類	急傾斜地の崩壊	箇所番号	I-133K2005
	告示番号		箇所名	安馬谷7
	告示年月日		所在地	南房総市安馬谷

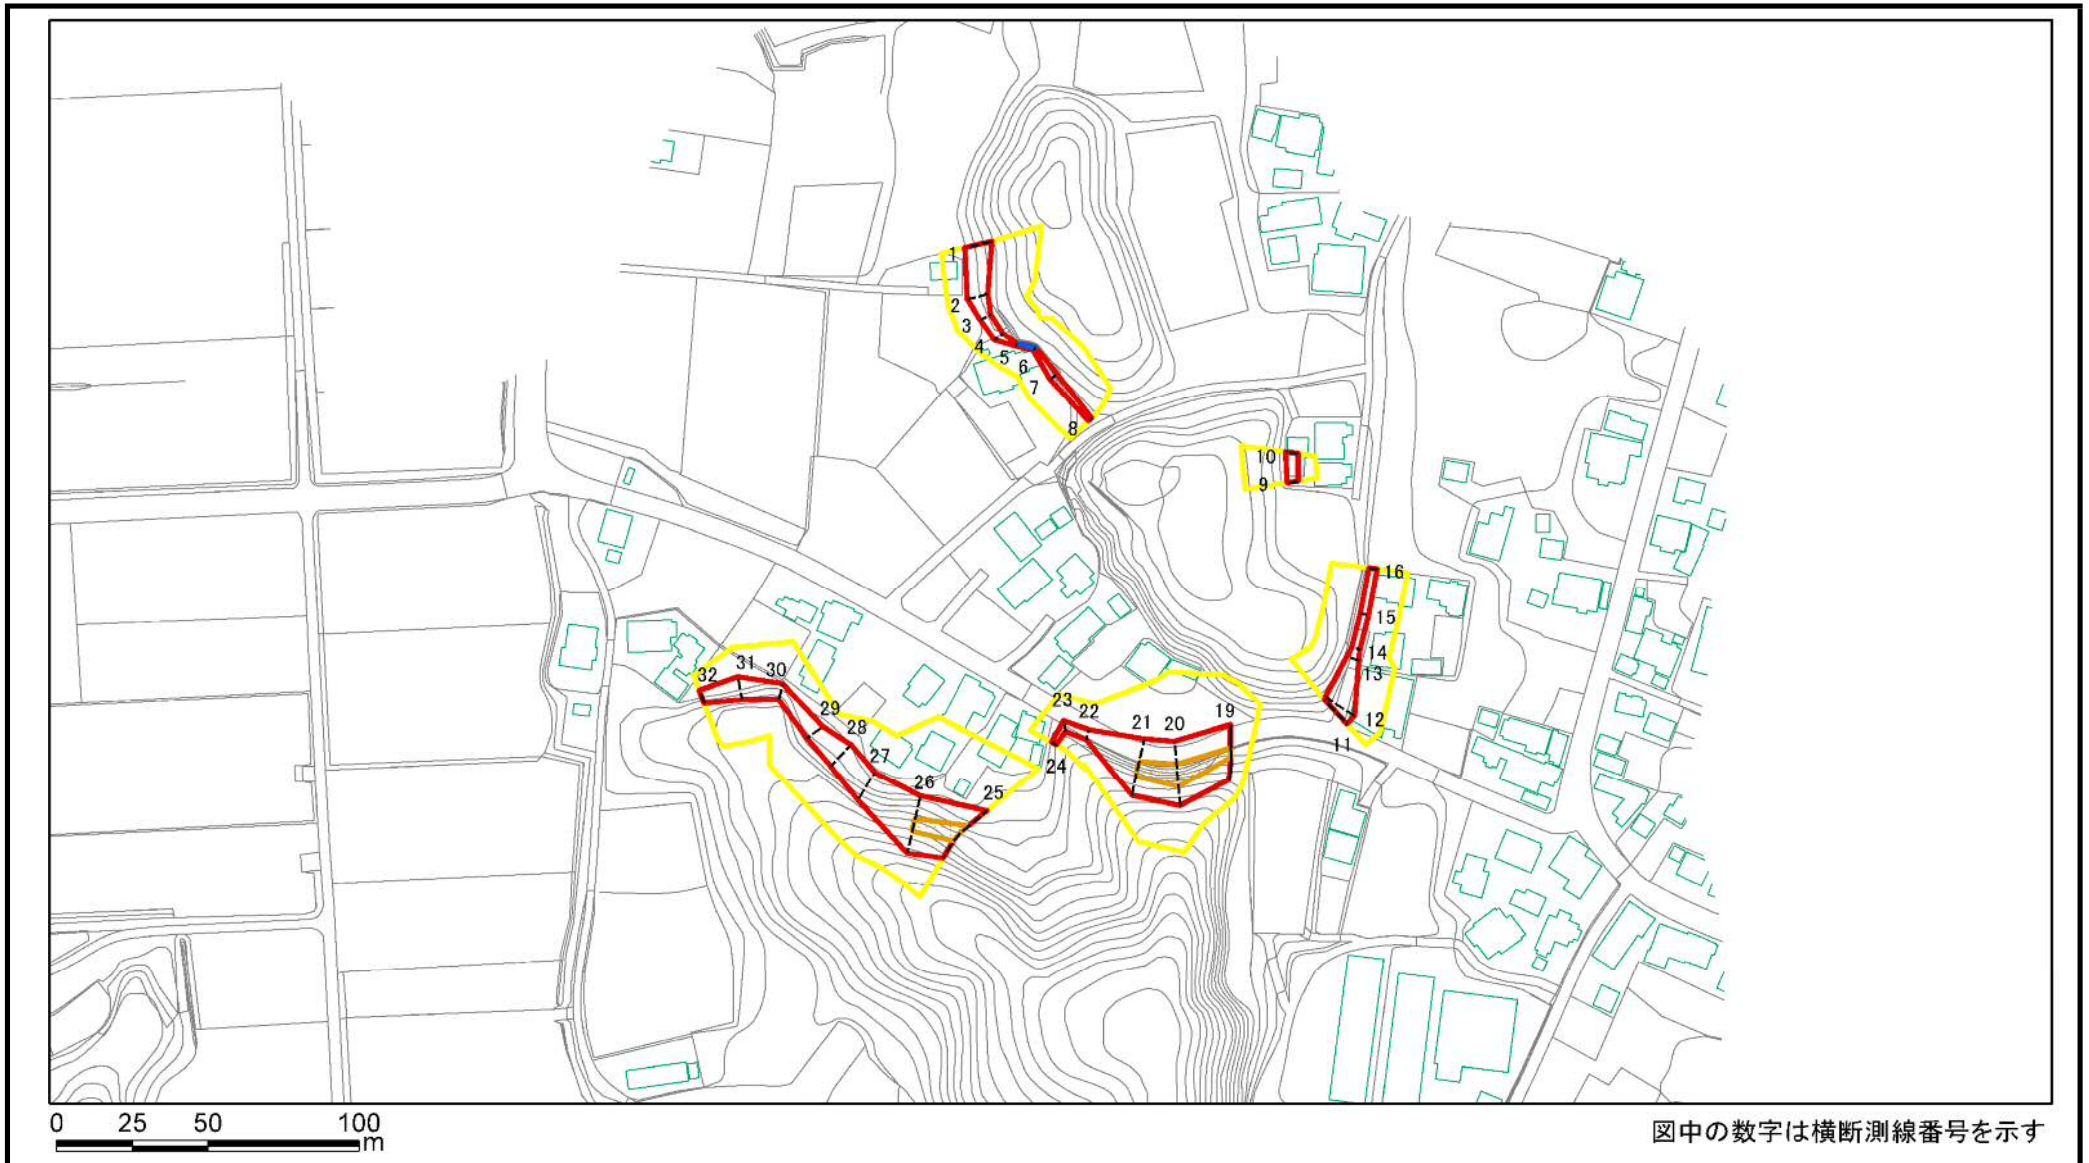
図中の数字は横断測線番号を示す

土砂災害防止法施行令第二条の基準に該当する区域

土砂災害防止法施行令第三条の基準に該当する区域	土石等の(移動)高さが1m以下の場合、土石等の移動による力が100kN/m ² を超える区域
	土石等の堆積の高さが3mを超える区域
	それ以外の区域

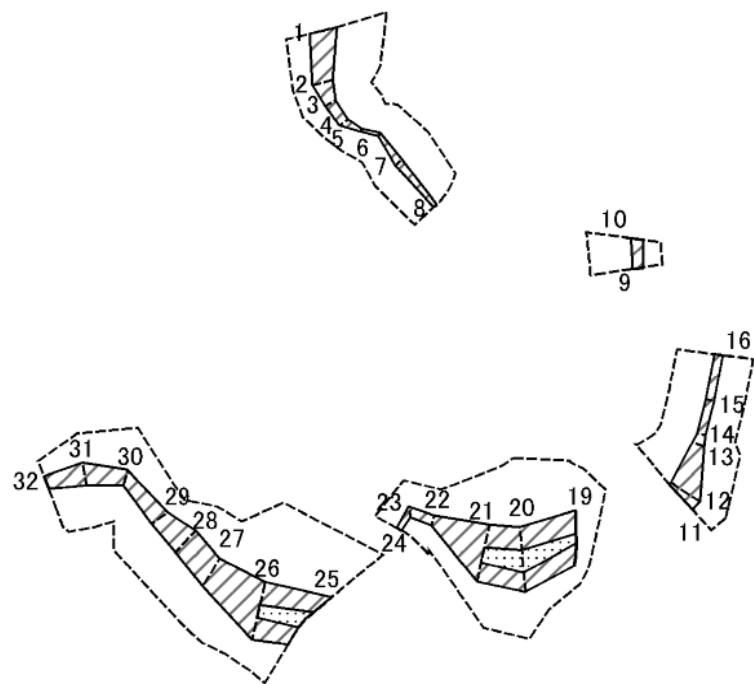
様式2-1(急)
土砂災害特別警戒区域の区域区分図
(急傾斜地の崩壊に伴う土石等の移動により建築物の地上部に作用すると想定される力)〈力区分:移動〉

図中の数字は横断測線番号を示す

土砂災害防止法施行令第二条の基準に該当する区域

土砂災害防止法施行令第三条の基準に該当する区域

土石等の(移動)高さが1m以下の場合、
土石等の移動による力が100kN/m²を超える区域

それ以外の区域

横断測線の区間	土石等の移動により建築物の地上部に作用すると想定される力				土石等の堆積により建築物の地上部に作用すると想定される力				横断測線の区間	土石等の移動により建築物の地上部に作用すると想定される力				土石等の堆積により建築物の地上部に作用すると想定される力			
	土石等の(移動)高さが1m以下の場合、土石等の移動による力が100kN/m ² を超える区域		それ以外の区域		土石等の堆積の高さが3mを超える区域		それ以外の区域			土石等の(移動)高さが1m以下の場合、土石等の移動による力が100kN/m ² を超える区域		それ以外の区域		土石等の堆積の高さが3mを超える区域		それ以外の区域	
	力の大きさのうち最大のもの (kN/m ²)	土石等の高さ (m)	力の大きさのうち最大のもの (kN/m ²)	土石等の高さ (m)	力の大きさのうち最大のもの (kN/m ²)	土石等の高さ (m)	力の大きさのうち最大のもの (kN/m ²)	土石等の高さ (m)		力の大きさのうち最大のもの (kN/m ²)	土石等の高さ (m)	力の大きさのうち最大のもの (kN/m ²)	土石等の高さ (m)	力の大きさのうち最大のもの (kN/m ²)	土石等の高さ (m)	力の大きさのうち最大のもの (kN/m ²)	土石等の高さ (m)
1 ~ 2	-	-	76.94	1.00	-	-	9.88	1.75	30 ~ 31	-	-	67.85	1.00	-	-	14.43	2.55
2 ~ 3	-	-	68.89	1.00	-	-	12.99	2.30	31 ~ 32	-	-	67.85	1.00	-	-	11.70	2.07
3 ~ 4	-	-	45.01	1.00	-	-	12.99	2.30	~								
4 ~ 5	-	-	45.01	1.00	-	-	16.95	3.00	~								
5 ~ 6	-	-	11.59	1.00	20.38	3.61	16.95	3.00	~								
6 ~ 7	-	-	32.31	1.00	-	-	16.95	3.00	~

7 ~ 8	-	-	32.31	1.00	-	-	15.26	2.70	~								
9 ~ 10	-	-	52.91	1.00	-	-	11.97	2.12	~								
11 ~ 12	-	-	87.35	1.00	-	-	9.59	1.70	~								
12 ~ 13	-	-	87.35	1.00	-	-	14.41	2.55	~								
13 ~ 14	-	-	37.61	1.00	-	-	14.60	2.58	~								
14 ~ 15	-	-	30.53	1.00	-	-	14.60	2.58	~								
15 ~ 16	-	-	30.53	1.00	-	-	14.60	2.58	~								
19 ~ 20	124.29	1.00	100.00	1.00	-	-	14.19	2.51	~								
20 ~ 21	124.29	1.00	100.00	1.00	-	-	14.19	2.51	~								
21 ~ 22	-	-	100.00	1.00	-	-	13.69	2.42	~								
22 ~ 23	-	-	39.25	1.00	-	-	13.69	2.42	~								
23 ~ 24	-	-	39.25	1.00	-	-	14.48	2.56	~								
25 ~ 26	123.04	1.00	100.00	1.00	-	-	15.97	2.83	~								
26 ~ 27	-	-	100.00	1.00	-	-	15.97	2.83	~								
27 ~ 28	-	-	81.83	1.00	-	-	15.07	2.67	~								
28 ~ 29	-	-	80.29	1.00	-	-	11.01	1.95	~								
29 ~ 30	-	-	65.57	1.00	-	-	14.43	2.55	~

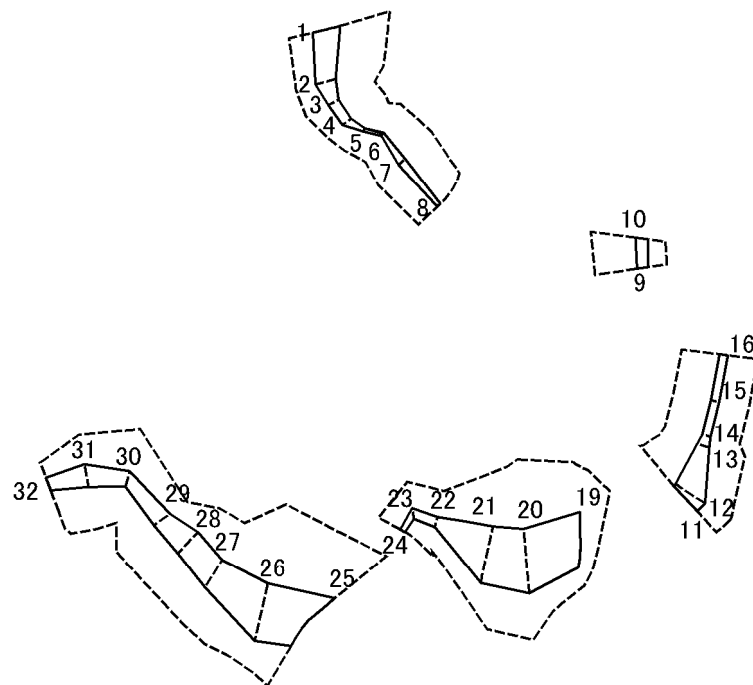
図中の数字は横断測線番号を示す

様式2-2(急) 土砂災害特別警戒区域の区域区分図 (急傾斜地の崩壊に伴う土石等の堆積により建築物の地上部に作用すると想定される力)〈力区分:堆積〉	土砂災害防止法施行令第二条の基準に該当する区域			N 縮尺 1:2,500	自然現象の種類	急傾斜地の崩壊	箇所番号	I-133K2005
	土砂災害防止法施行令第三条の基準に該当する区域	土石等の堆積の高さが3mを超える区域			告示番号		箇所名	安馬谷7
		それ以外の区域			告示年月日		所在地	南房総市安馬谷
