# 土砂災害警戒区域等の指定の告示に係る図書(様式1)

様式1(急)  
土砂災害警戒区域・土砂災害特別警戒区域  
位置図

自然現象の種類	急傾斜地の崩壊
箇所番号	I-133K2050
箇所名	加茂27
所在地	南房総市加茂、沓見

土砂災害警戒区域・土砂災害特別警戒区域

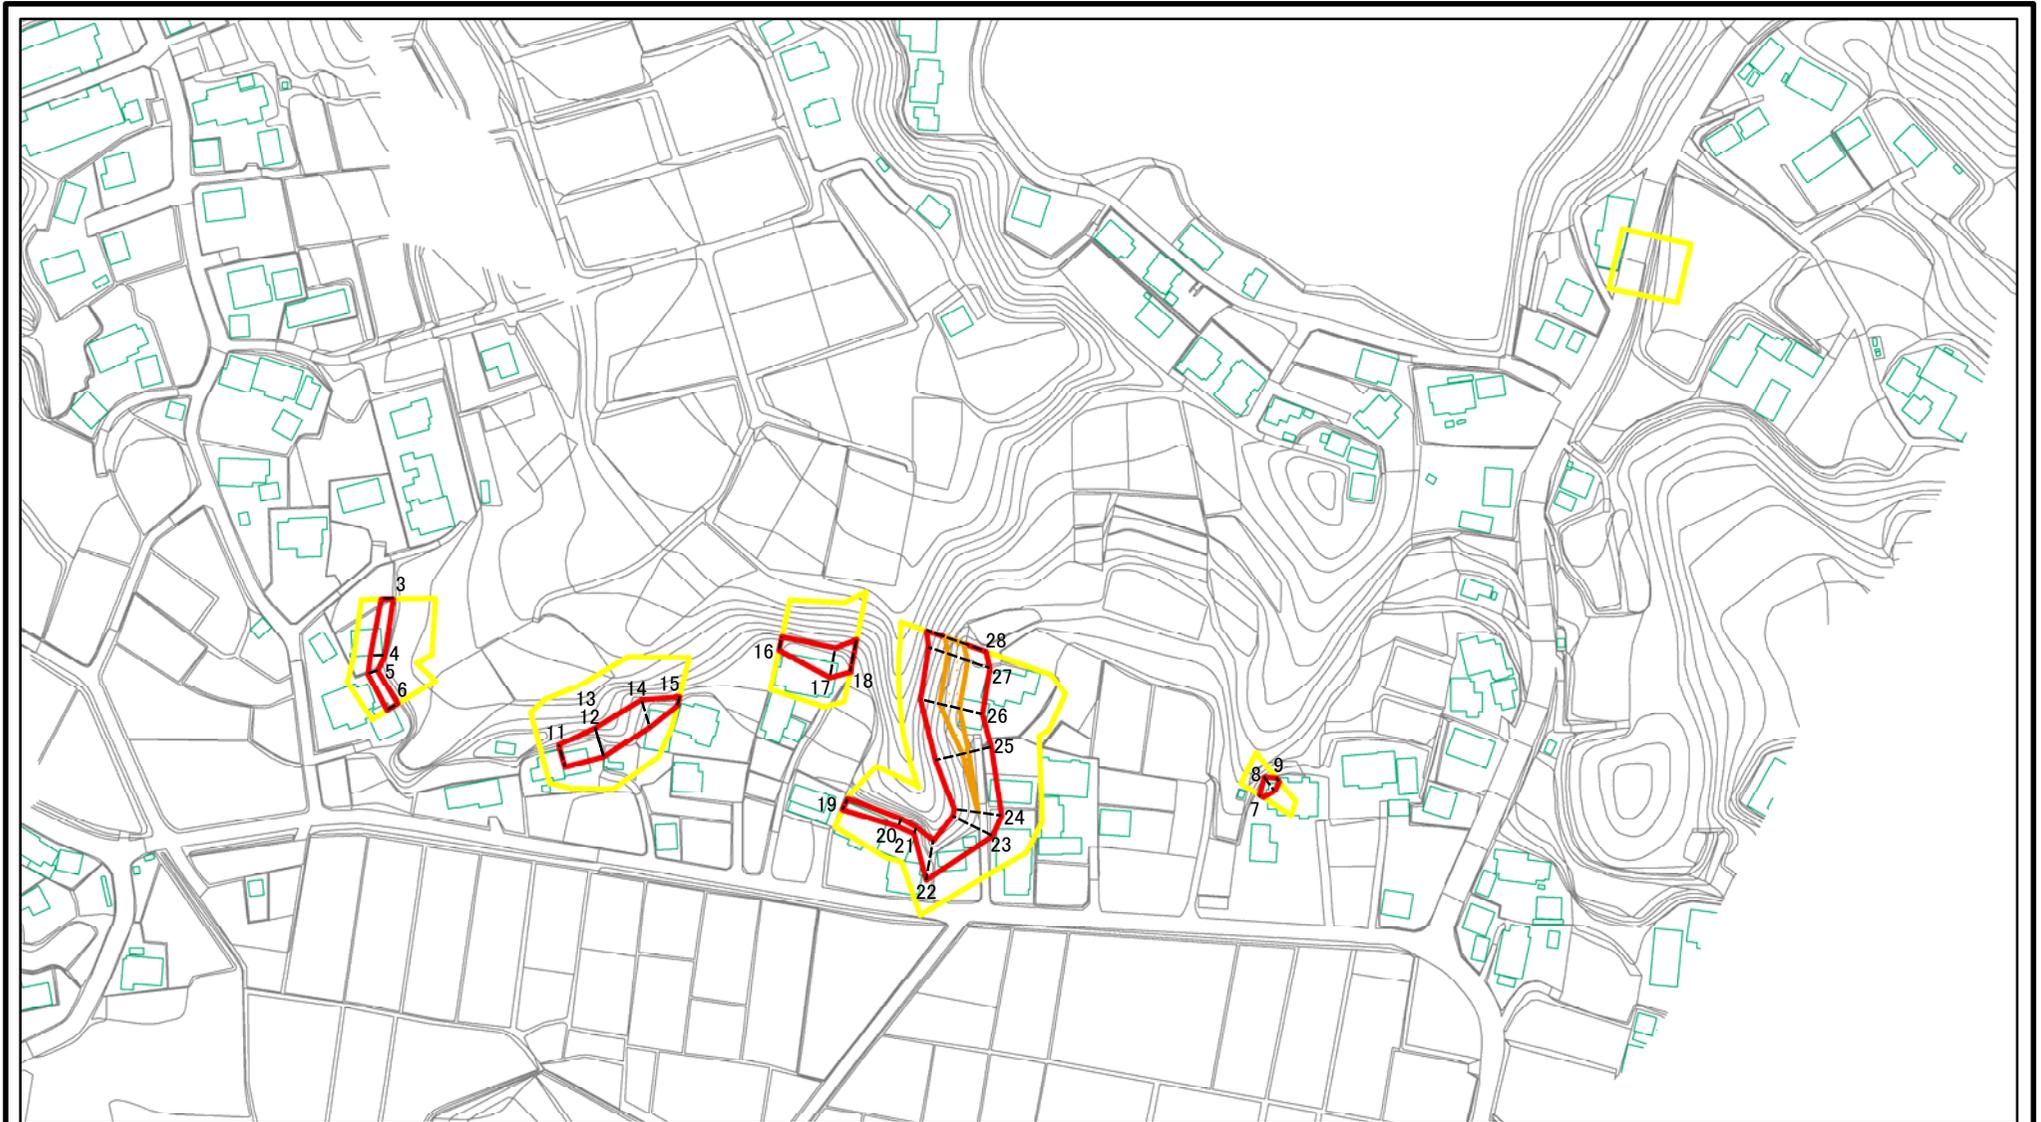
様式2(急)

図中の数字は横断測線番号を示す

区域図(その1)

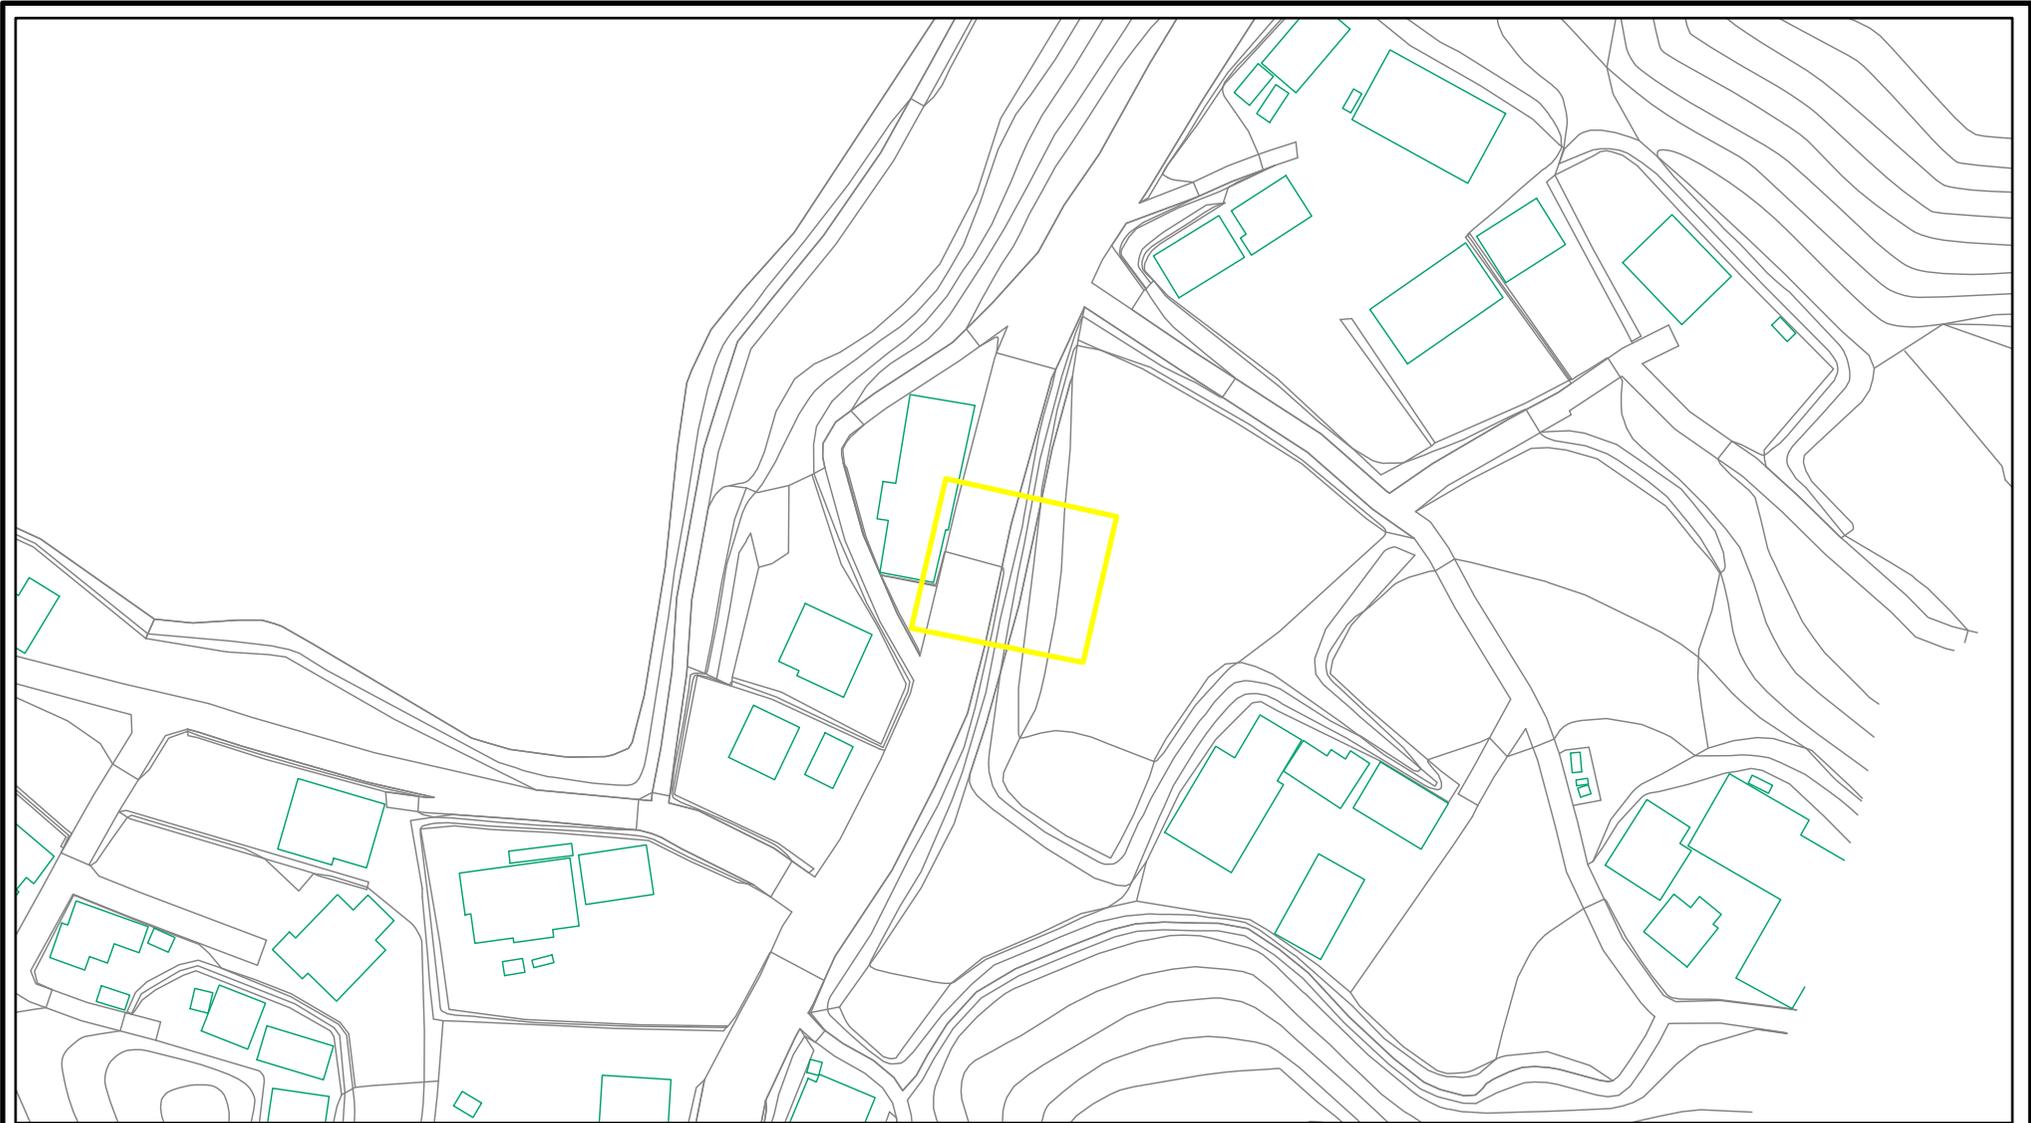
図中の数字は横断測線番号を示す

様式2(急) 土砂災害警戒区域・土砂災害特別警戒区域 区域図(参考図)	土砂災害防止法施行令第二条の基準に該当する区域		N 縮尺 1:1,000	自然現象の種類	急傾斜地の崩壊	箇所番号	I-133K2050
	土砂災害防止法施行令第三条の基準に該当する区域			告示番号		箇所名	加茂27
	土砂等の(移動)高さが1m以下の場合、土砂等の移動による力が100kN/mを超える区域		告示年月日	告示年月日		所在地	南房総市加茂、沓見
	土砂等の堆積の高さが3mを超える区域						
それ以外の区域

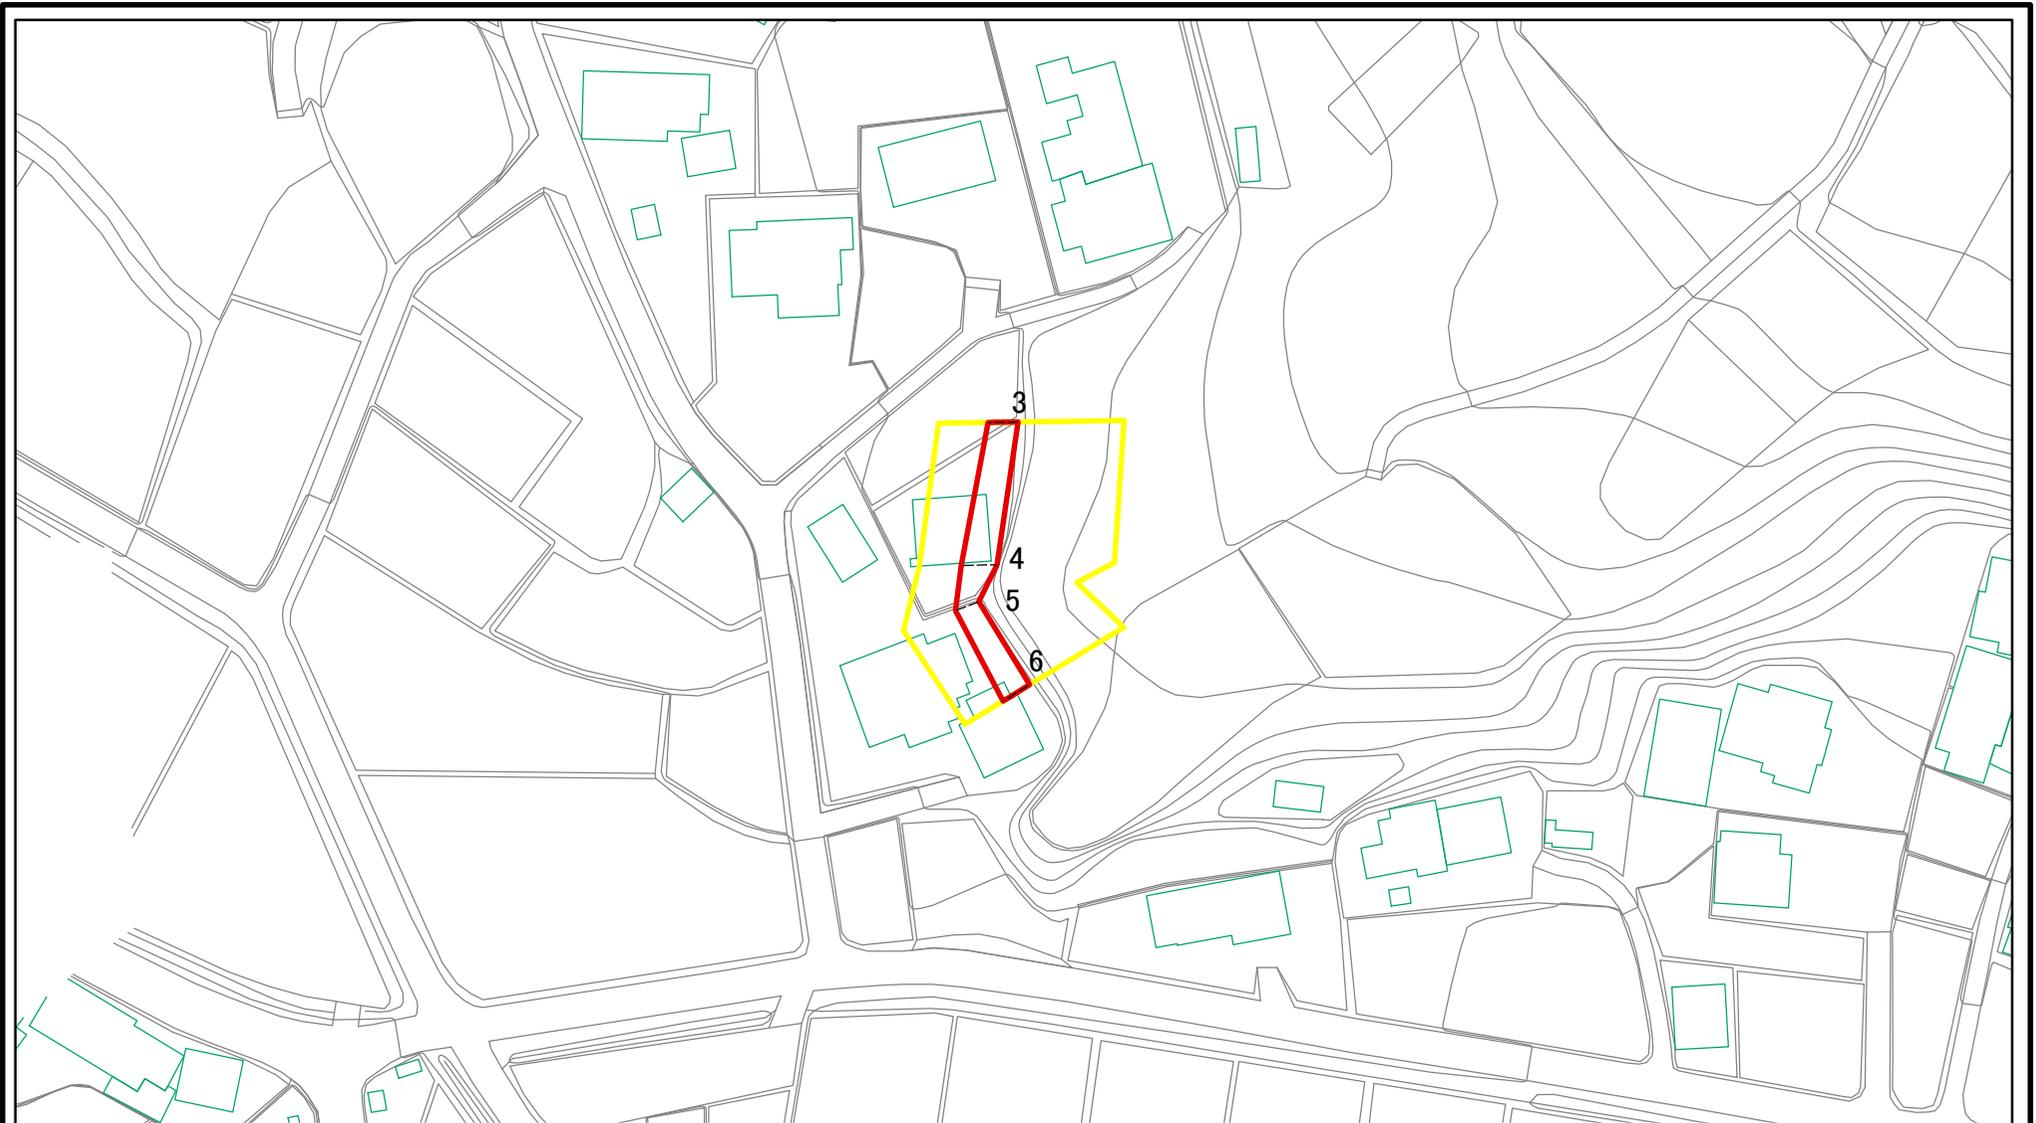
様式2(急) 土砂災害警戒区域・土砂災害特別警戒区域 区域図(参考図)	土砂災害防止法施行令第二条の基準に該当する区域		N 縮尺 1:1,000	自然現象の種類	急傾斜地の崩壊	箇所番号	I-133K2050
	土砂災害防止法施行令第三条の基準に該当する区域			告示番号		箇所名	加茂27
	それ以外の区域			告示年月日		所在地	南房総市加茂、沓見
	土砂等の(移動)高さが1m以下の場合、土砂等の移動による力が100kN/mを超える区域

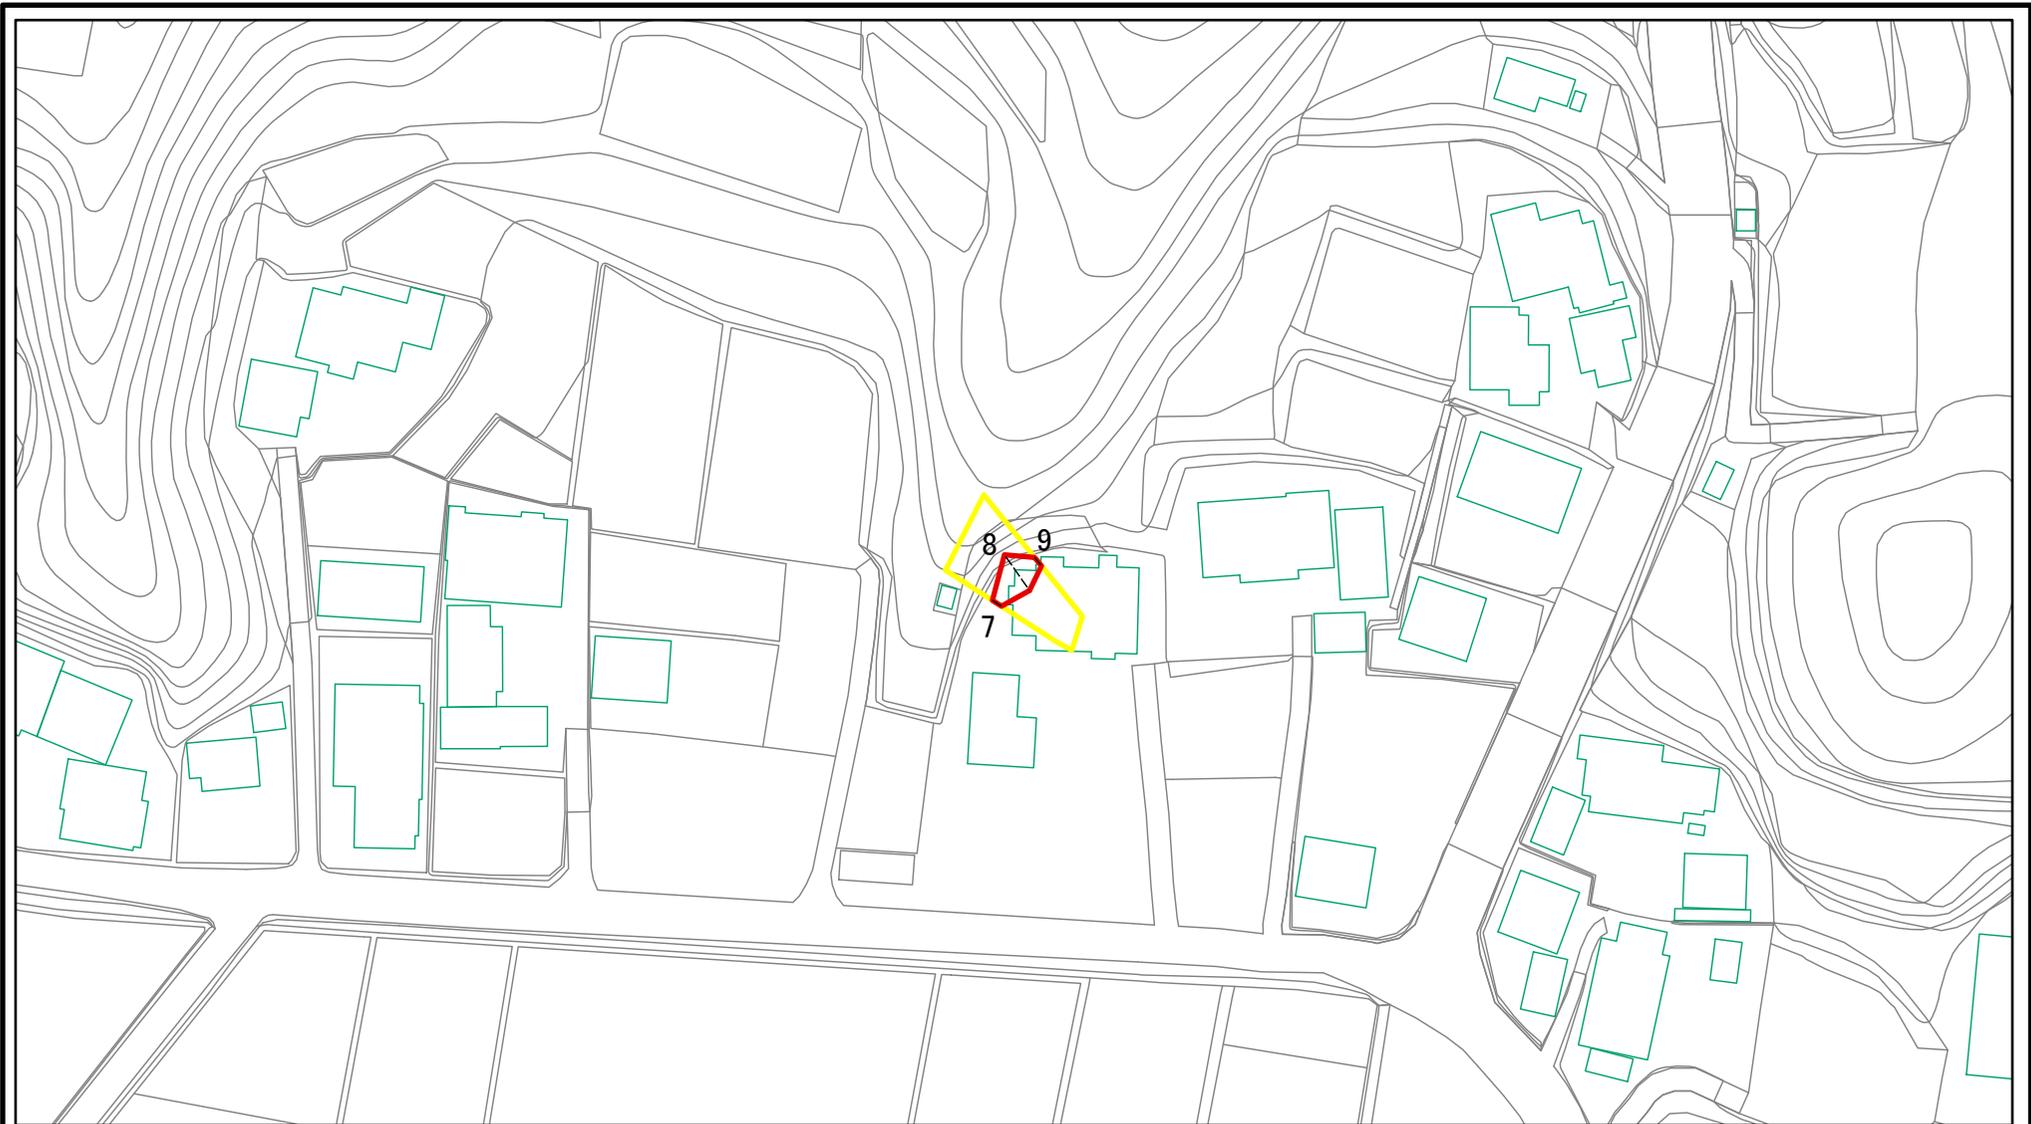
様式2(急) 土砂災害警戒区域・土砂災害特別警戒区域 区域図(参考図)	土砂災害防止法施行令第二条の基準に該当する区域		N 縮尺 1:1,000	自然現象の種類	急傾斜地の崩壊	箇所番号	I-133K2050
	土砂災害防止法施行令第三条の基準に該当する区域			告示番号		箇所名	加茂27
	それ以外の区域			告示年月日		所在地	南房総市加茂、沓見

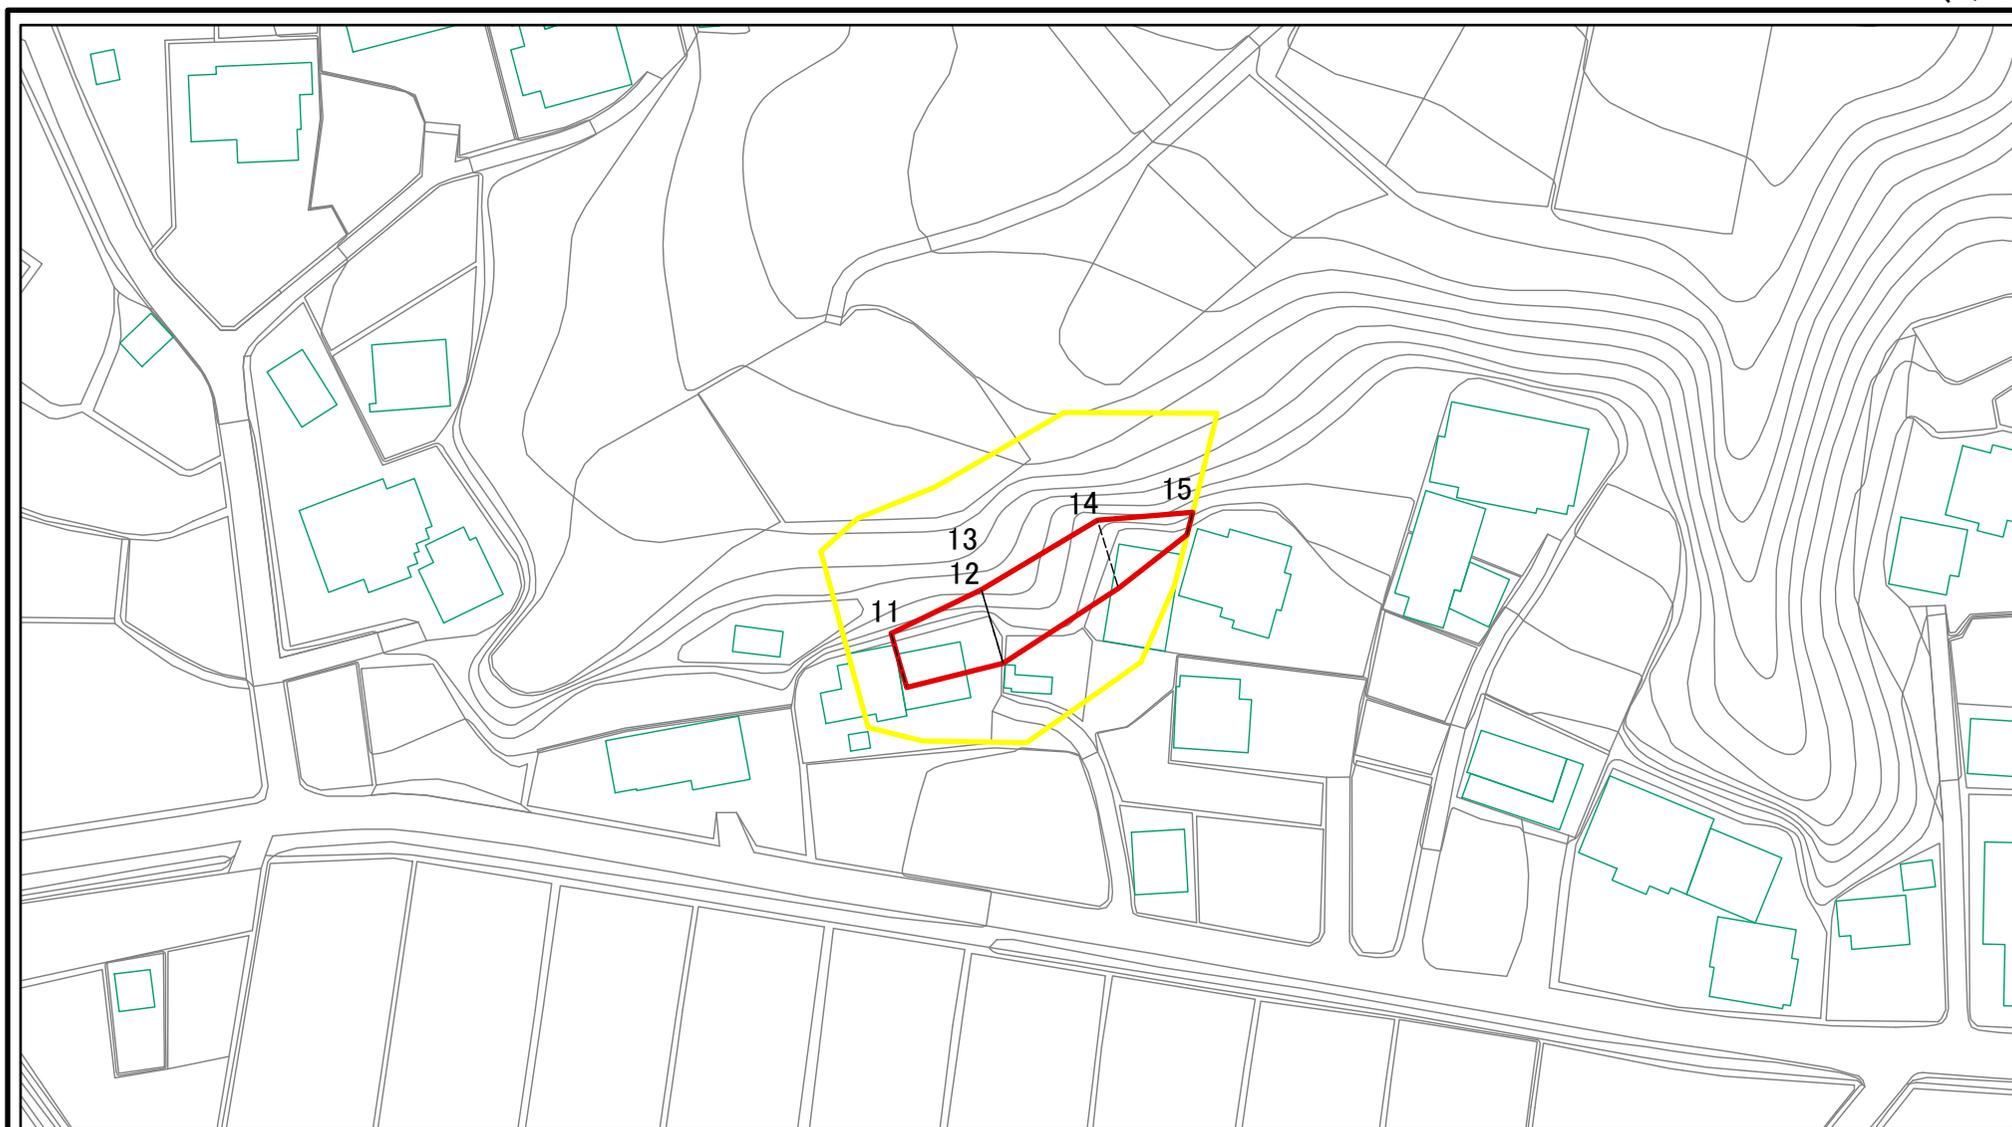
様式2(急) 土砂災害警戒区域・土砂災害特別警戒区域 区域図(参考図)	土砂災害防止法施行令第二条の基準に該当する区域		N 縮尺 1:1,000	自然現象の種類	急傾斜地の崩壊	箇所番号	I-133K2050
	土砂災害防止法施行令第三条の基準に該当する区域			告示番号		箇所名	加茂27
	それ以外の区域			告示年月日		所在地	南房総市加茂、沓見

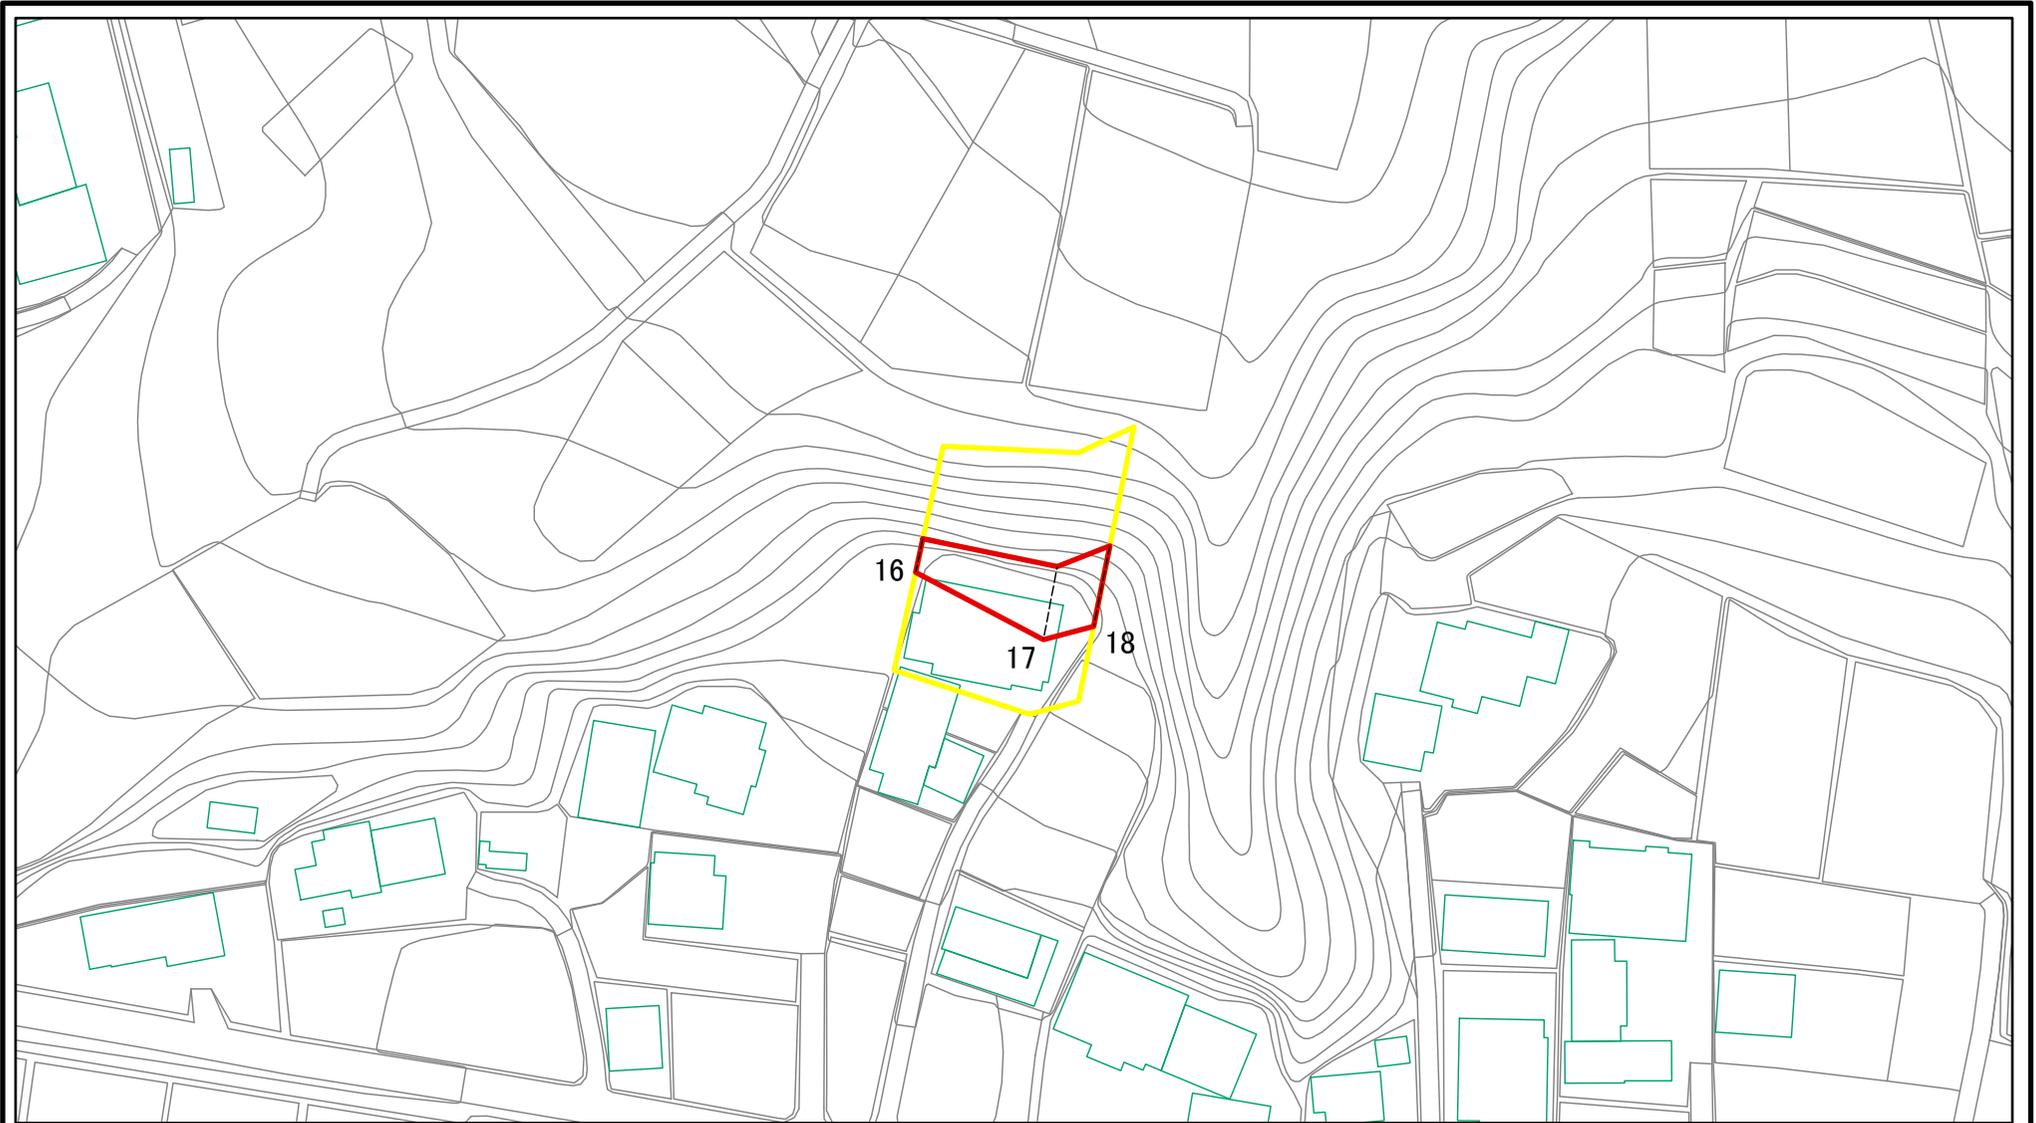
様式2(急) 土砂災害警戒区域・土砂災害特別警戒区域 区域図(参考図)	土砂災害防止法施行令第二条の基準に該当する区域		N 縮尺 1:1,000	自然現象の種類	急傾斜地の崩壊	箇所番号	I-133K2050
	土砂災害防止法施行令第三条の基準に該当する区域			告示番号		箇所名	加茂27
	それ以外の区域			告示年月日		所在地	南房総市加茂、沓見

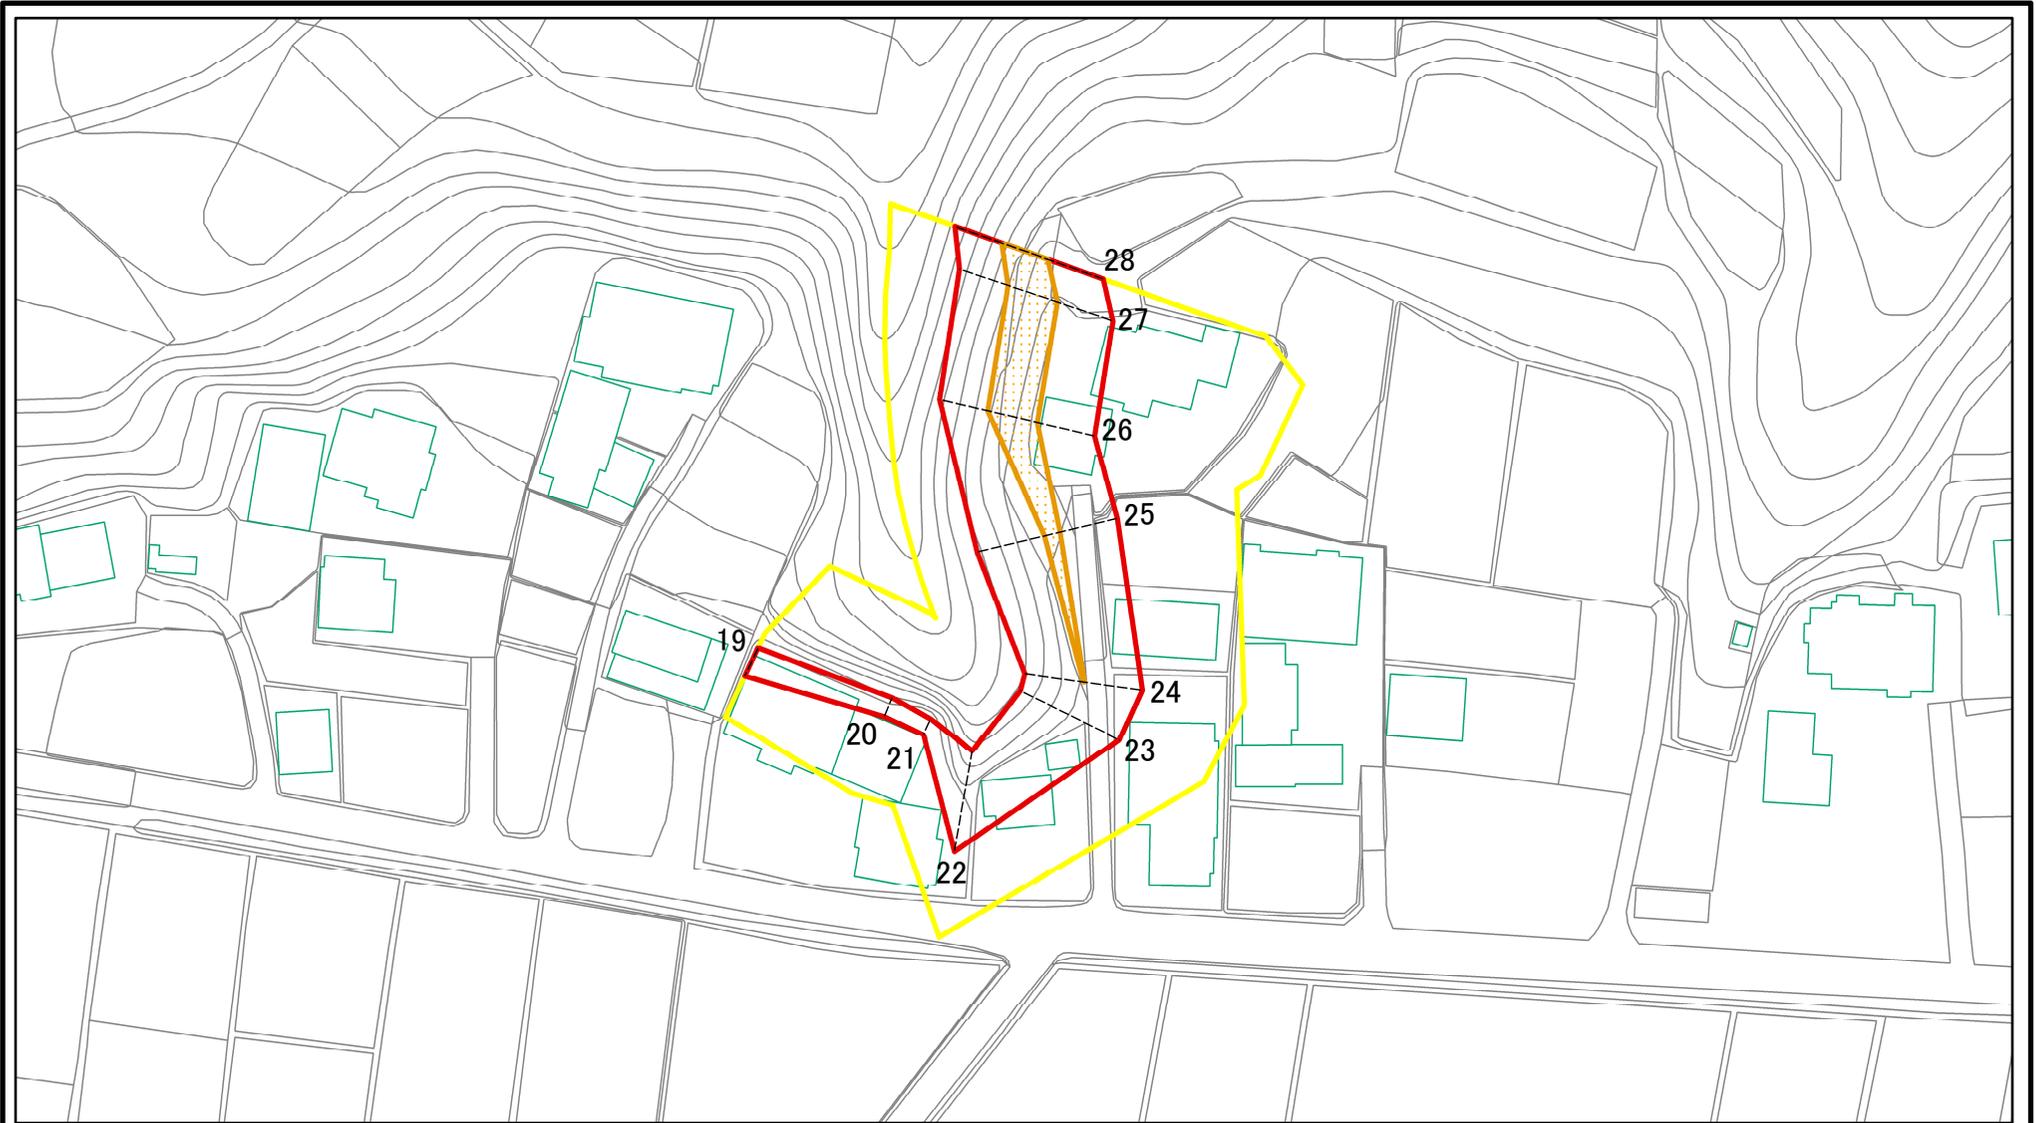
様式2(急) 土砂災害警戒区域・土砂災害特別警戒区域 区域図(参考図)	土砂災害防止法施行令第二条の基準に該当する区域		N 縮尺 1:1,000	自然現象の種類	急傾斜地の崩壊	箇所番号	I-133K2050
	土砂災害防止法施行令第三条の基準に該当する区域			告示番号		箇所名	加茂27
	土砂等の(移動)高さが1m以下の場合、土砂等の移動による力が100kN/mを超える区域			告示年月日		所在地	南房総市加茂、沓見
	土砂等の堆積の高さが3mを超える区域						
区域	それ以外の区域

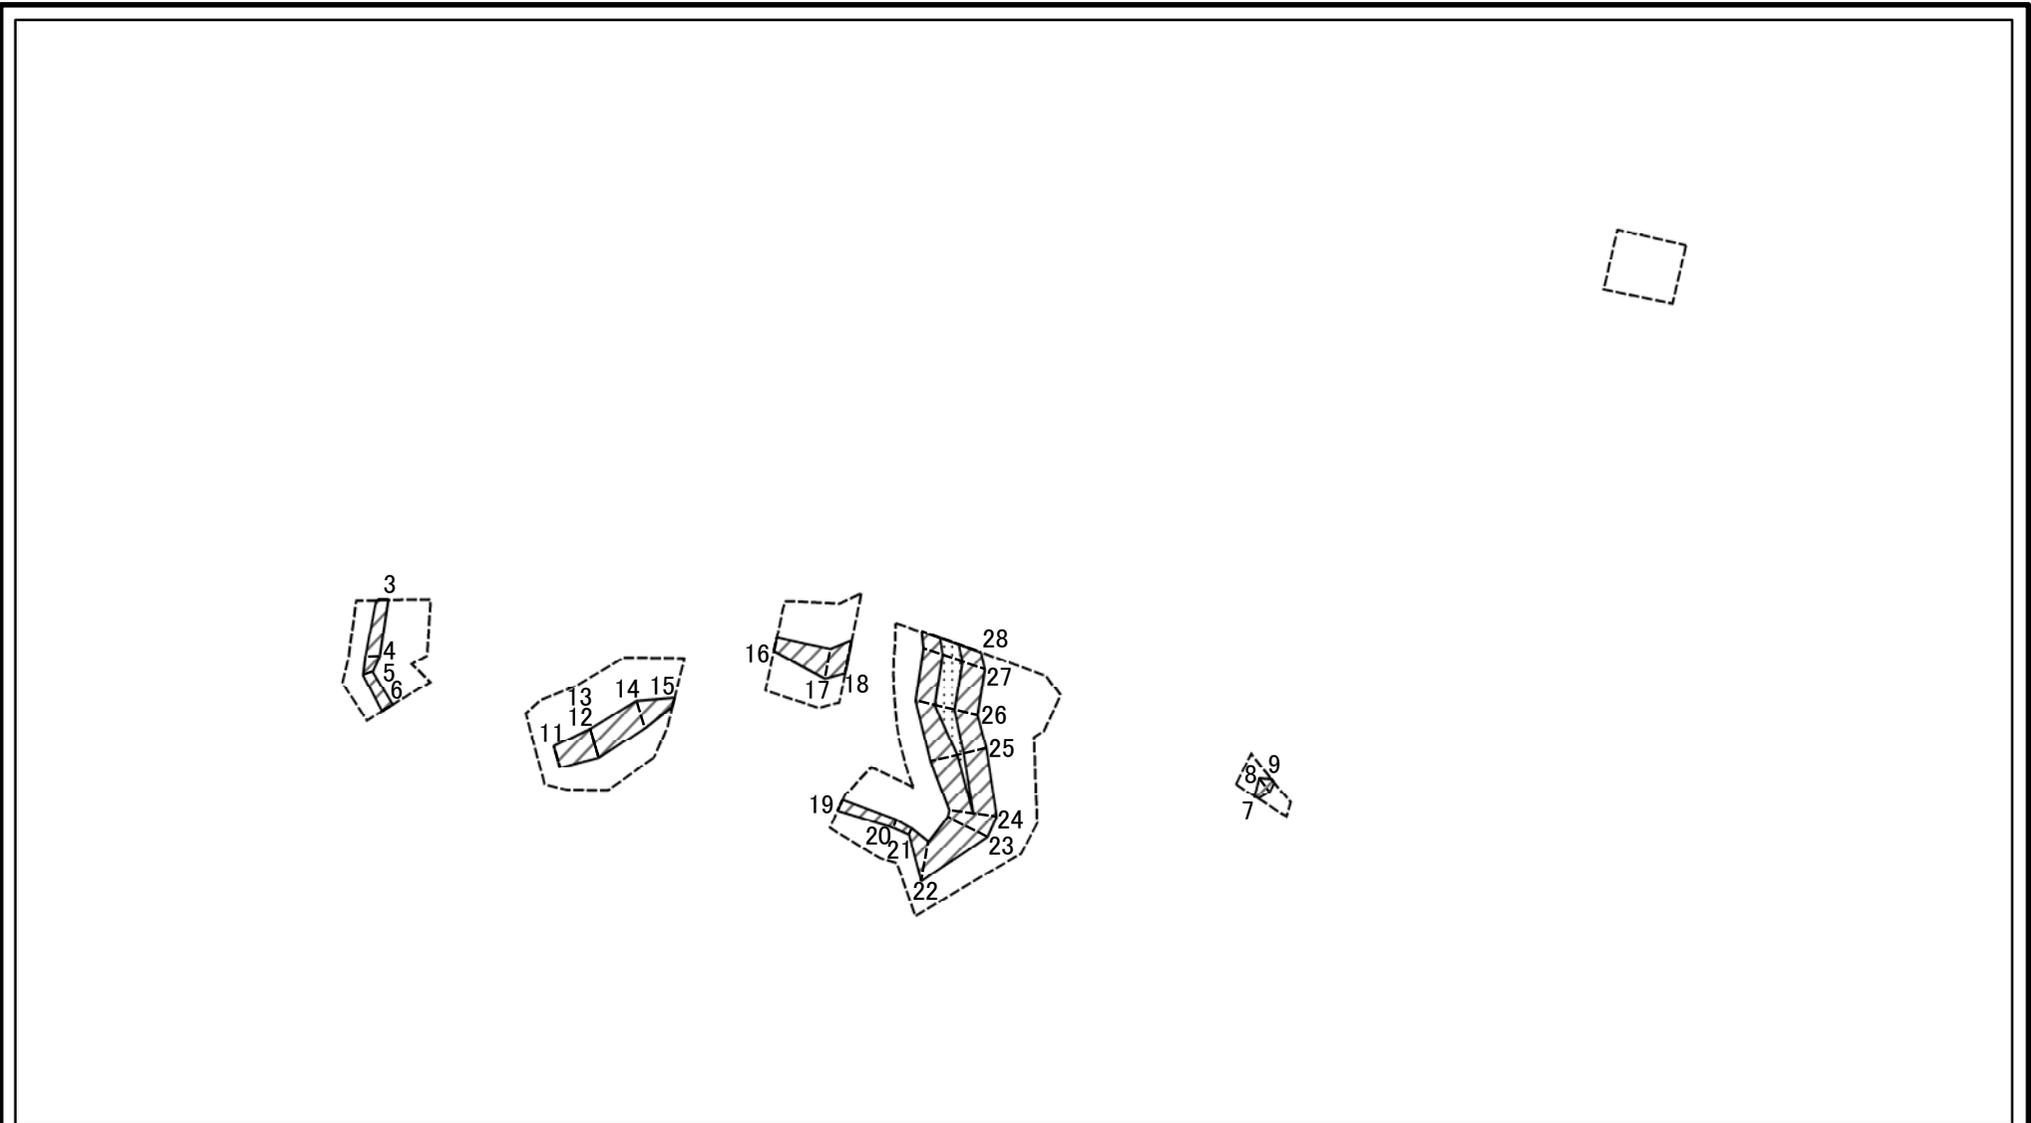
様式2-1(急)  
土砂災害特別警戒区域の区域区分図  
(急傾斜地の崩壊に伴う土石等の移動により  
建築物の地上部に作用すると想定される力)  
<力区分:移動>

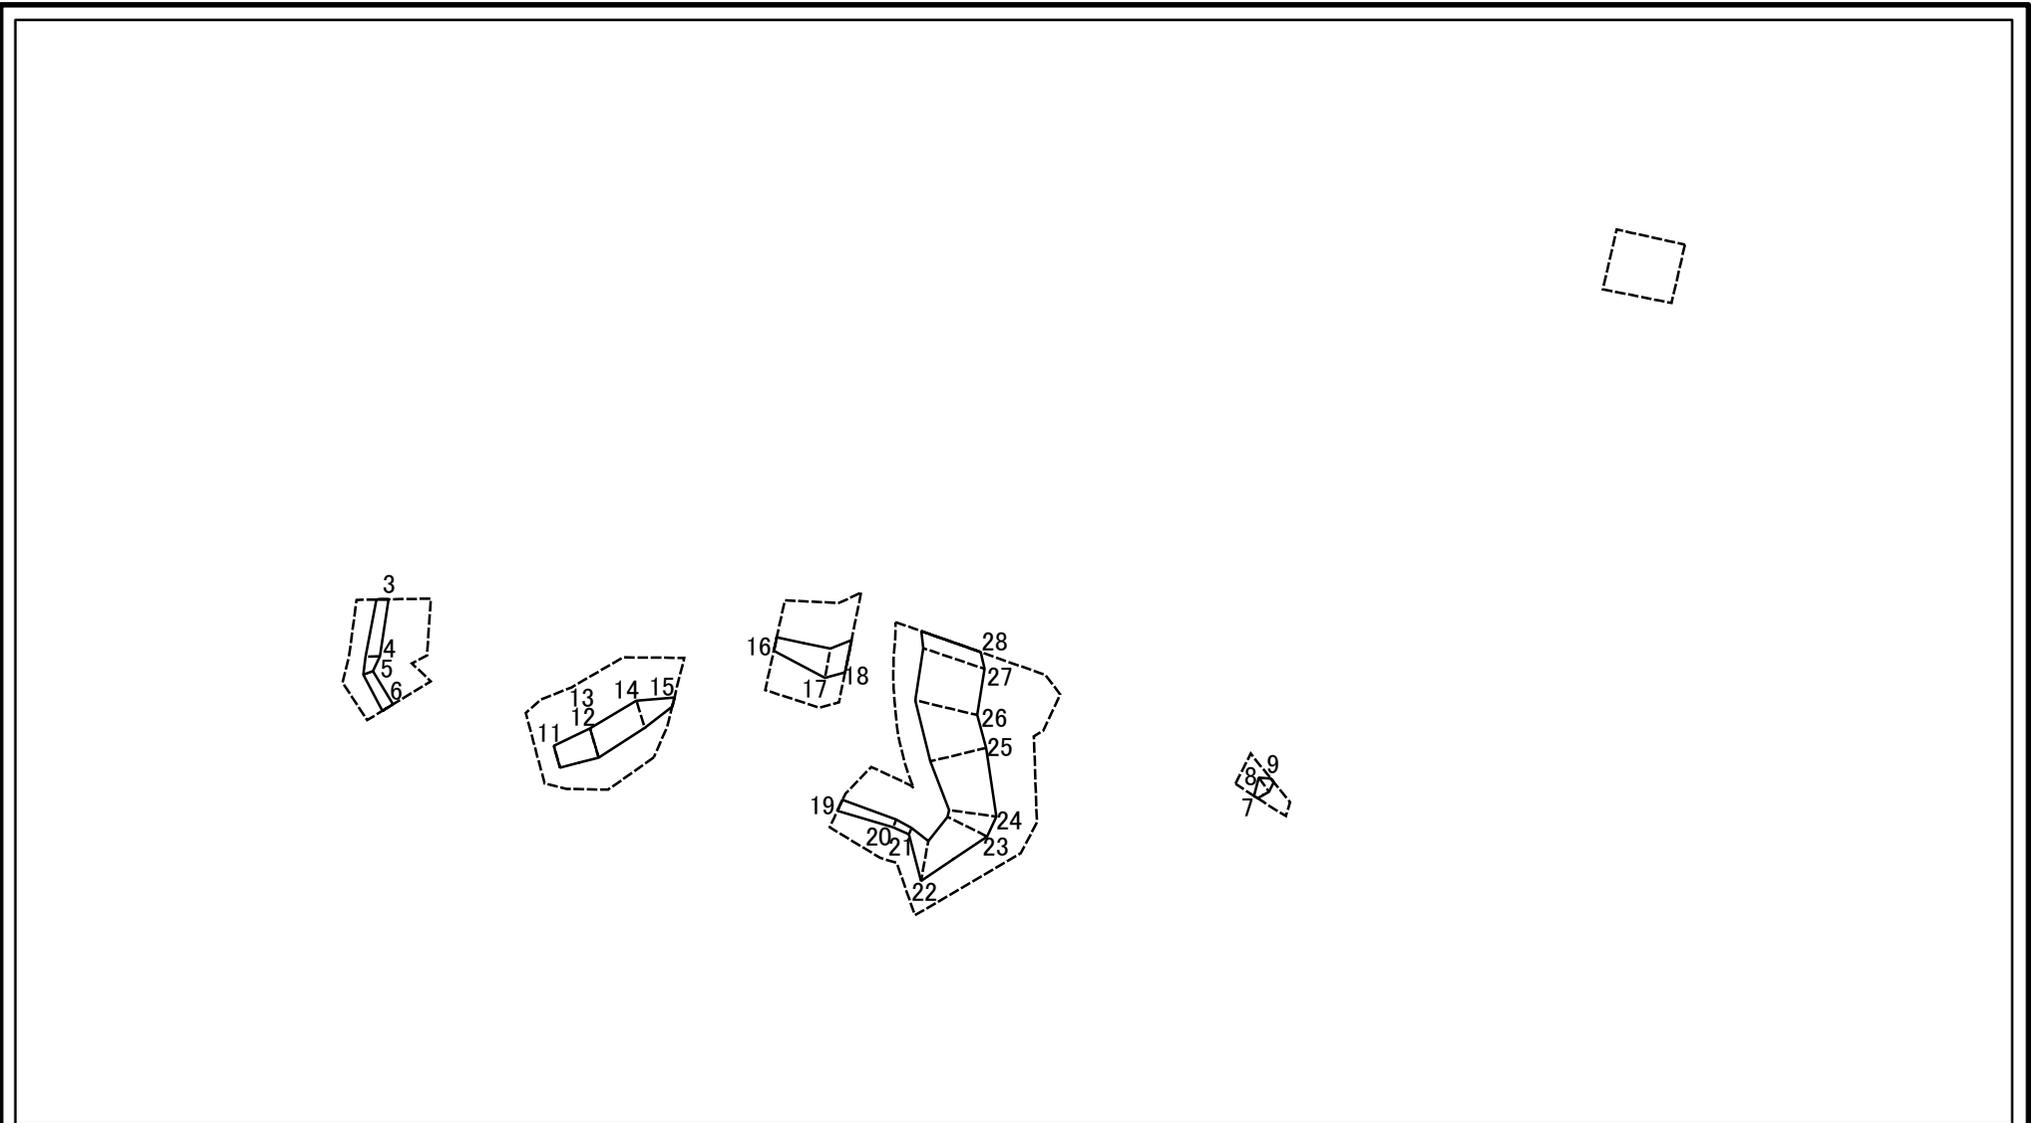
様式2-2(急) 土砂災害特別警戒区域の区域区分図 (急傾斜地の崩壊に伴う土石等の堆積により 建築物の地上部に作用すると想定される力) <力区分:堆積>	土砂災害防止法施行令第二条の基準に該当する区域		N 縮尺 1:2,500	自然現象の種類	急傾斜地の崩壊	箇所番号	I-133K2050
	土砂災害防止法施行令第三条の基準に該当する区域			告示番号		箇所名	加茂27
	それ以外の区域			告示年月日		所在地	南房総市加茂、沓見
