土砂災害警戒区域等の指定の告示に係る図書(様式1)

様式1(急)
土砂災害警戒区域・土砂災害特別警戒区域
位置図

I-133K2331

忽戸1

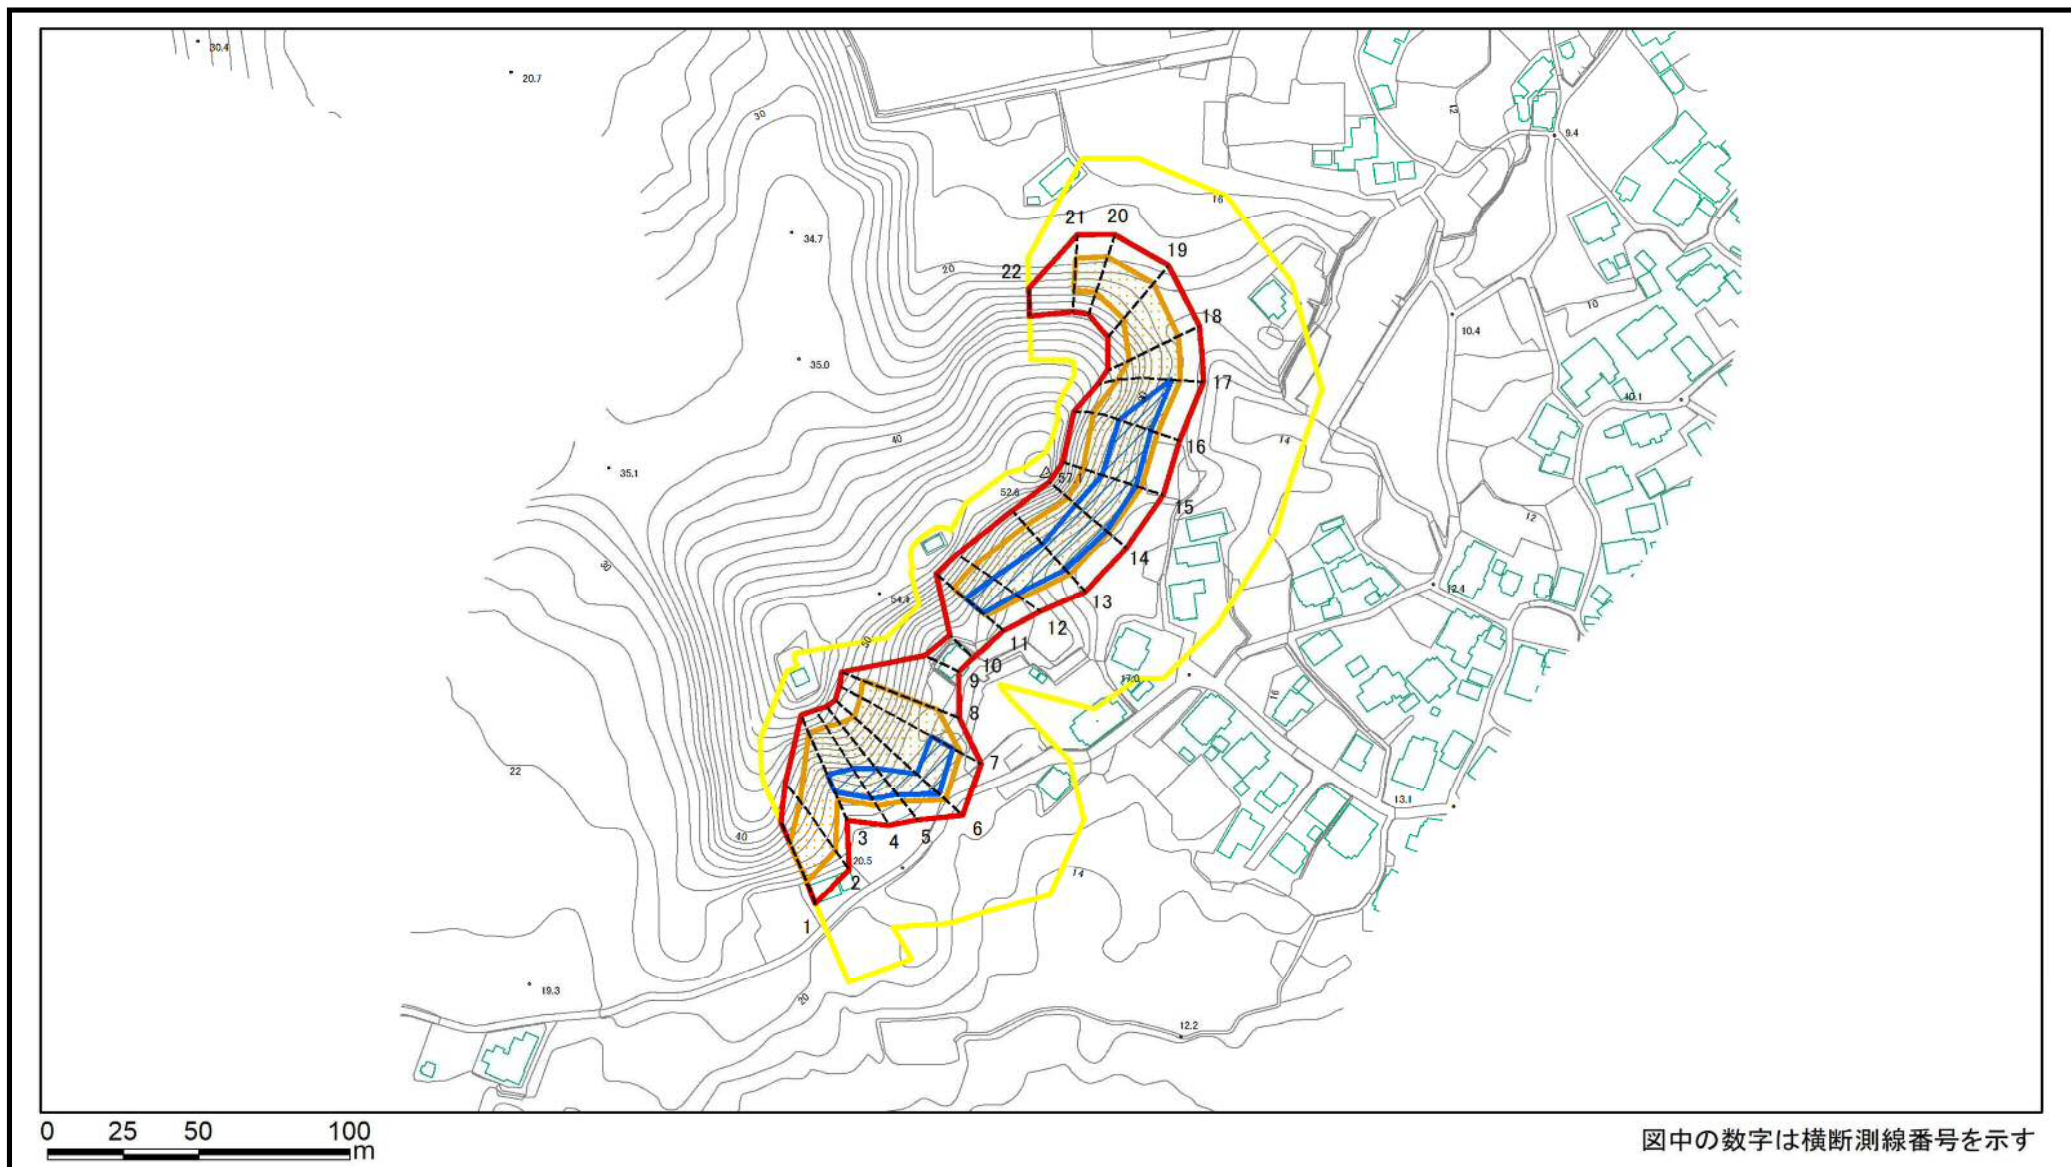
様式2(急) 土砂災害警戒区域・土砂災害特別警戒区域 区域図(その1)	土砂災害防止法施行令第二条の基準に該当する区域		N 縮尺 1:2,500	自然現象の種類	急傾斜地の崩壊	箇所番号	I-133K2331
	土砂災害防止法施行令第三条の基準に該当する区域			告示番号		箇所名	忽戸1
			告示年月日		所在地	南房総市千倉町忽戸

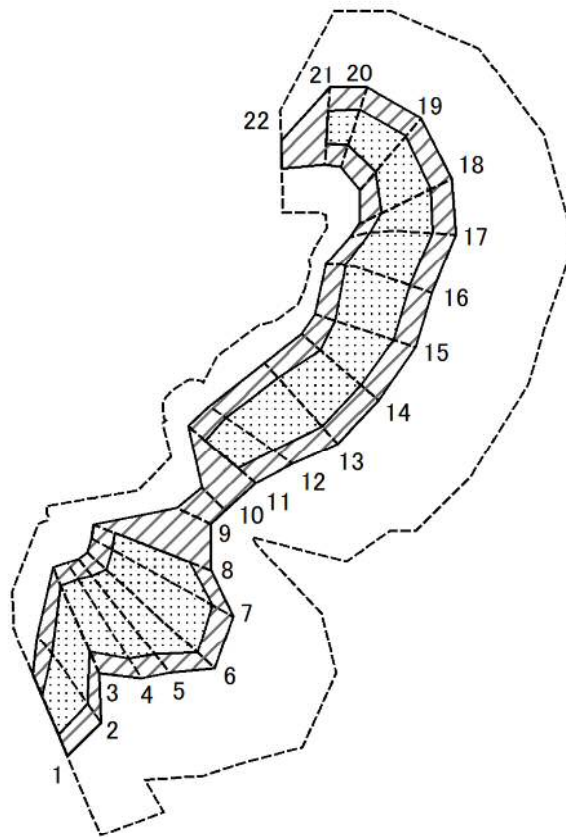
図中の数字は横断測線番号を示す

様式2-1(急) 土砂災害特別警戒区域の区域区分図 (急傾斜地の崩壊に伴う土石等の移動により建築物の地上部に作用すると想定される力)〈力区分:移動〉	土砂災害防止法施行令第二条の基準に該当する区域		N 縮尺 1:2,500	自然現象の種類	急傾斜地の崩壊	箇所番号	I-133K2331
	土砂災害防止法施行令第三条の基準に該当する区域	土石等の(移動)高さが1m以下の場合、土石等の移動による力が 100 kN/m^2 を超える区域		告示番号		箇所名	忽戸1
	それ以外の区域			告示年月日		所在地	南房総市千倉町忽戸

横断測線の区間	土石等の移動により建築物の地上部に作用すると想定される力				土石等の堆積により建築物の地上部に作用すると想定される力				横断測線の区間	土石等の移動により建築物の地上部に作用すると想定される力				土石等の堆積により建築物の地上部に作用すると想定される力			
	土石等の(移動)高さが1m以下の場合、土石等の移動による力が100kN/m ² を超える区域		それ以外の区域		土石等の堆積の高さが3mを超える区域		それ以外の区域			土石等の(移動)高さが1m以下の場合、土石等の移動による力が100kN/m ² を超える区域		それ以外の区域		土石等の堆積の高さが3mを超える区域		それ以外の区域	
	力の大きさのうち最大のもの (kN/m ²)	土石等の高さ (m)	力の大きさのうち最大のもの (kN/m ²)	土石等の高さ (m)	力の大きさのうち最大のもの (kN/m ²)	土石等の高さ (m)	力の大きさのうち最大のもの (kN/m ²)	土石等の高さ (m)		力の大きさのうち最大のもの (kN/m ²)	土石等の高さ (m)	力の大きさのうち最大のもの (kN/m ²)	土石等の高さ (m)	力の大きさのうち最大のもの (kN/m ²)	土石等の高さ (m)	力の大きさのうち最大のもの (kN/m ²)	土石等の高さ (m)
1 ~ 2	139.43	1.00	100.00	1.00	-	-	14.80	2.62	~								
2 ~ 3	153.98	1.00	100.00	1.00	-	-	16.95	3.00	~								
3 ~ 4	158.43	1.00	100.00	1.00	19.25	3.41	16.95	3.00	~								
4 ~ 5	158.43	1.00	100.00	1.00	18.71	3.31	16.95	3.00	~								
5 ~ 6	154.17	1.00	100.00	1.00	17.76	3.14	16.95	3.00	~								
6 ~ 7	151.99	1.00	100.00	1.00	17.32	3.07	16.95	3.00	~

7 ~ 8	151.99	1.00	100.00	1.00	-	-	16.95	3.00	~								
8 ~ 9	-	-	100.00	1.00	-	-	16.78	2.97	~								
9 ~ 10	-	-	87.95	1.00	-	-	15.11	2.68	~								
10 ~ 11	-	-	100.00	1.00	-	-	16.95	3.00	~								
11 ~ 12	147.56	1.00	100.00	1.00	20.42	3.61	16.95	3.00	~								
12 ~ 13	151.32	1.00	100.00	1.00	20.06	3.55	16.95	3.00	~								
13 ~ 14	151.32	1.00	100.00	1.00	22.23	3.94	16.95	3.00	~								
14 ~ 15	147.60	1.00	100.00	1.00	22.23	3.94	16.95	3.00	~								
15 ~ 16	151.98	1.00	100.00	1.00	20.79	3.68	16.95	3.00	~								
16 ~ 17	151.98	1.00	100.00	1.00	19.76	3.50	16.95	3.00	~								
17 ~ 18	147.56	1.00	100.00	1.00	-	-	16.95	3.00	~								
18 ~ 19	137.96	1.00	100.00	1.00	-	-	14.90	2.64	~								
19 ~ 20	133.24	1.00	100.00	1.00	-	-	14.77	2.62	~								
20 ~ 21	130.55	1.00	100.00	1.00	-	-	13.45	2.38	~								
21 ~ 22	-	-	100.00	1.00	-	-	13.45	2.38	~								
~									~								
~									~

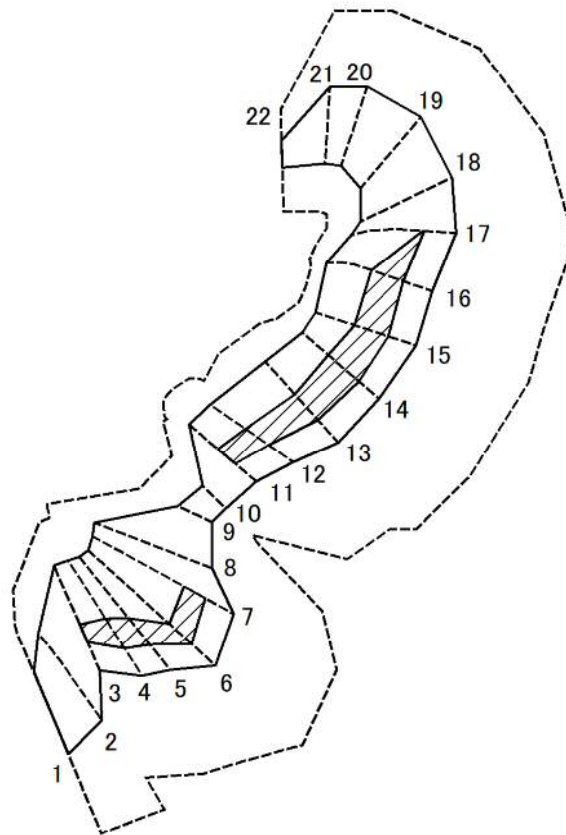
図中の数字は横断測線番号を示す

様式2-2(急) 土砂災害特別警戒区域の区域区分図 (急傾斜地の崩壊に伴う土石等の堆積により建築物の地上部に作用すると想定される力)〈力区分:堆積〉	土砂災害防止法施行令第二条の基準に該当する区域			N 縮尺 1:2,500	自然現象の種類	急傾斜地の崩壊	箇所番号	I-133K2331
	土砂災害防止法施行令第三条の基準に該当する区域	土石等の堆積の高さが3mを超える区域			告示番号		箇所名	忽戸1
		それ以外の区域			告示年月日		所在地	南房総市千倉町忽戸
