土砂災害警戒区域等の指定の告示に係る図書(様式1)

様式1(急) 土砂災害警戒区域・土砂災害特別警戒区域 位置図	自然現象の種類	急傾斜地の崩壊
	箇所番号	I-133K2364
	箇所名	川合3
	所在地	南房総市千倉町川合、峰

様式2(急)
土砂災害警戒区域・土砂災害特別警戒区域
区域図(その1)

様式3(急) 建築物の構造の規制に必要な衝撃に関する事項	自然現象の種類	急傾斜地の崩壊	箇所番号	I-133K2364
	告示番号		箇所名	川合3
	告示年月日		所在地	南房総市千倉町川合、峰

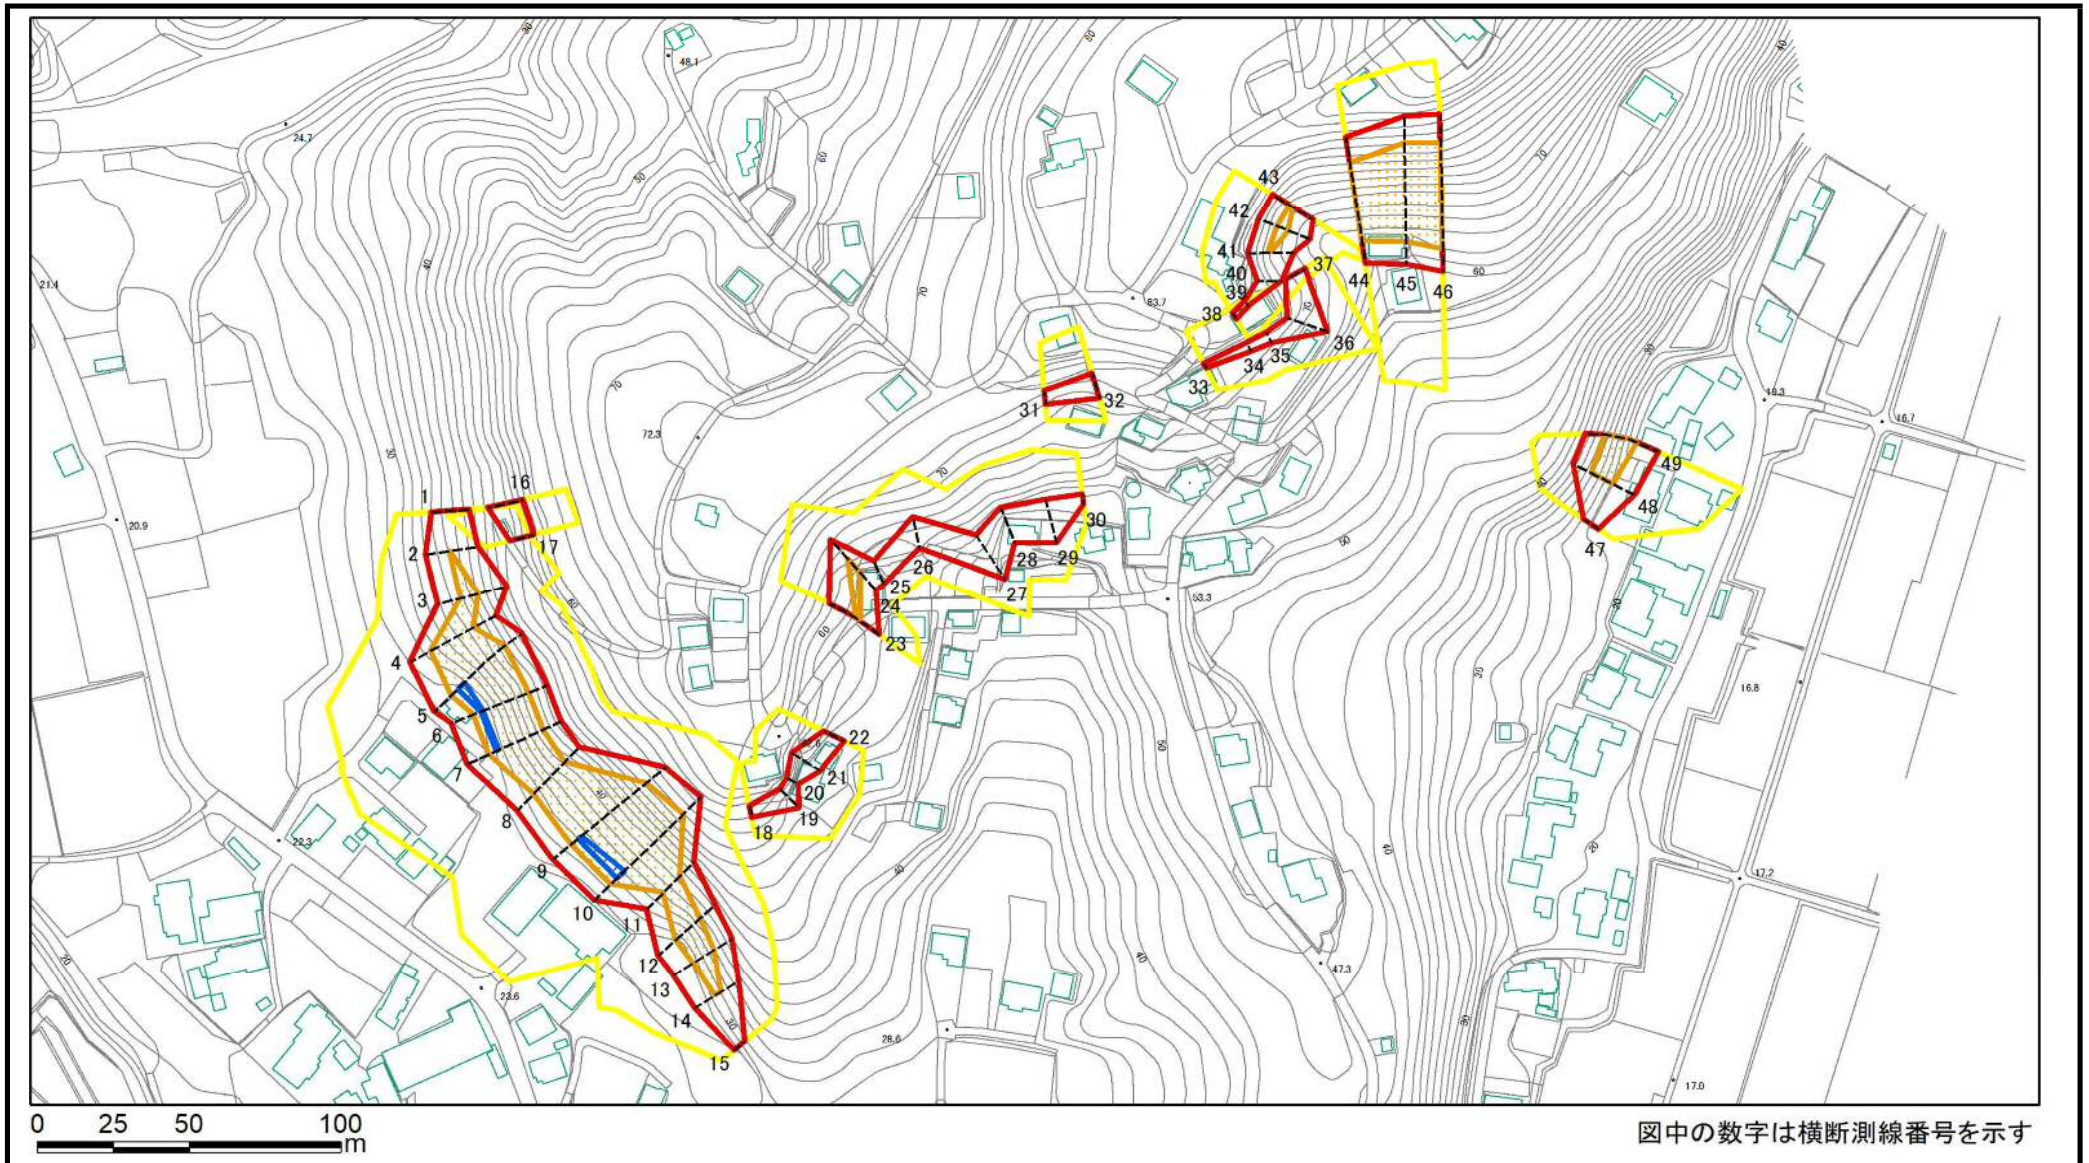
図中の数字は横断測線番号を示す

土砂災害防止法施行令第二条の基準に該当する区域

土砂災害防止
法施行令第三
条の基準に該
当する区域
それ以外の区域

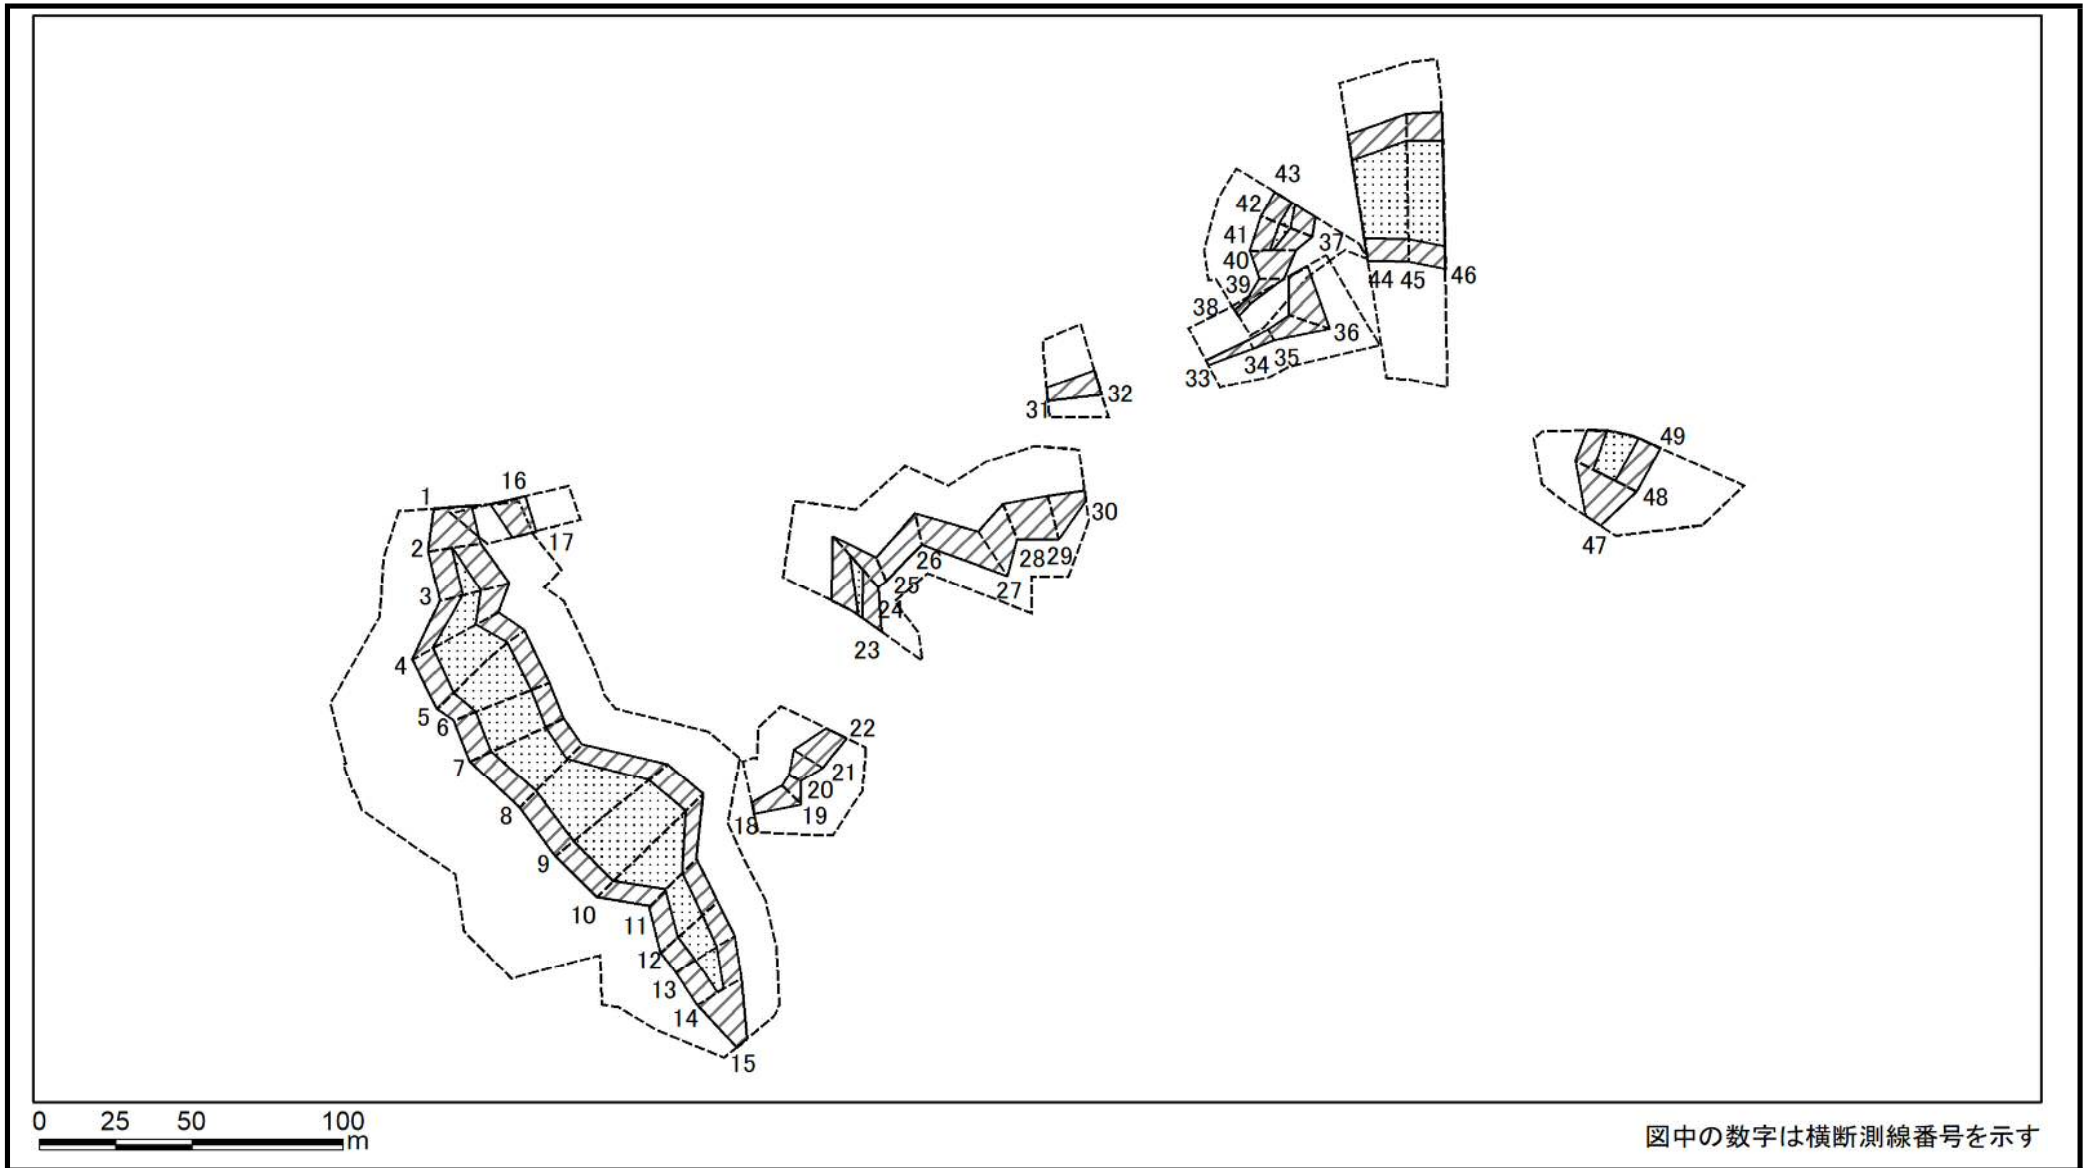
様式2-1(急) 土砂災害特別警戒区域の区域区分図 (急傾斜地の崩壊に伴う土石等の移動により建築物の地上部に作用すると想定される力)〈力区分:移動〉	土砂災害防止法施行令第二条の基準に該当する区域		縮尺 1:2,500	自然現象の種類	急傾斜地の崩壊	箇所番号	I-133K2364
	土砂災害防止法施行令第三条の基準に該当する区域	土石等の(移動)高さが1m以下の場合、 土石等の移動による力が100kN/m ² を超える区域		告示番号		箇所名	川合3
	それ以外の区域			告示年月日		所在地	南房総市千倉町川合、峰

横断測線の区間	土石等の移動により建築物の地上部に作用すると想定される力				土石等の堆積により建築物の地上部に作用すると想定される力				横断測線の区間	土石等の移動により建築物の地上部に作用すると想定される力				土石等の堆積により建築物の地上部に作用すると想定される力			
	土石等の(移動)高さが1m以下の場合、土石等の移動による力が100kN/m ² を超える区域		それ以外の区域		土石等の堆積の高さが3mを超える区域		それ以外の区域			土石等の(移動)高さが1m以下の場合、土石等の移動による力が100kN/m ² を超える区域		それ以外の区域		土石等の堆積の高さが3mを超える区域		それ以外の区域	
	力の大きさのうち最大のもの(kN/m ²)	土石等の高さ(m)	力の大きさのうち最大のもの(kN/m ²)	土石等の高さ(m)	力の大きさのうち最大のもの(kN/m ²)	土石等の高さ(m)	力の大きさのうち最大のもの(kN/m ²)	土石等の高さ(m)		力の大きさのうち最大のもの(kN/m ²)	土石等の高さ(m)	力の大きさのうち最大のもの(kN/m ²)	土石等の高さ(m)	力の大きさのうち最大のもの(kN/m ²)	土石等の高さ(m)	力の大きさのうち最大のもの(kN/m ²)	土石等の高さ(m)
1 ~ 2	-	-	100.00	1.00	-	-	11.56	2.05	27 ~ 28	-	-	97.53	1.00	-	-	13.70	2.43
2 ~ 3	113.20	1.00	100.00	1.00	-	-	11.56	2.05	28 ~ 29	-	-	97.28	1.00	-	-	13.70	2.43
3 ~ 4	132.16	1.00	100.00	1.00	-	-	14.57	2.58	29 ~ 30	-	-	97.28	1.00	-	-	12.36	2.19
4 ~ 5	150.05	1.00	100.00	1.00	-	-	16.95	3.00	31 ~ 32	-	-	76.29	1.00	-	-	10.10	1.79
5 ~ 6	150.05	1.00	100.00	1.00	18.01	3.19	16.95	3.00	33 ~ 34	-	-	33.06	1.00	-	-	14.72	2.61

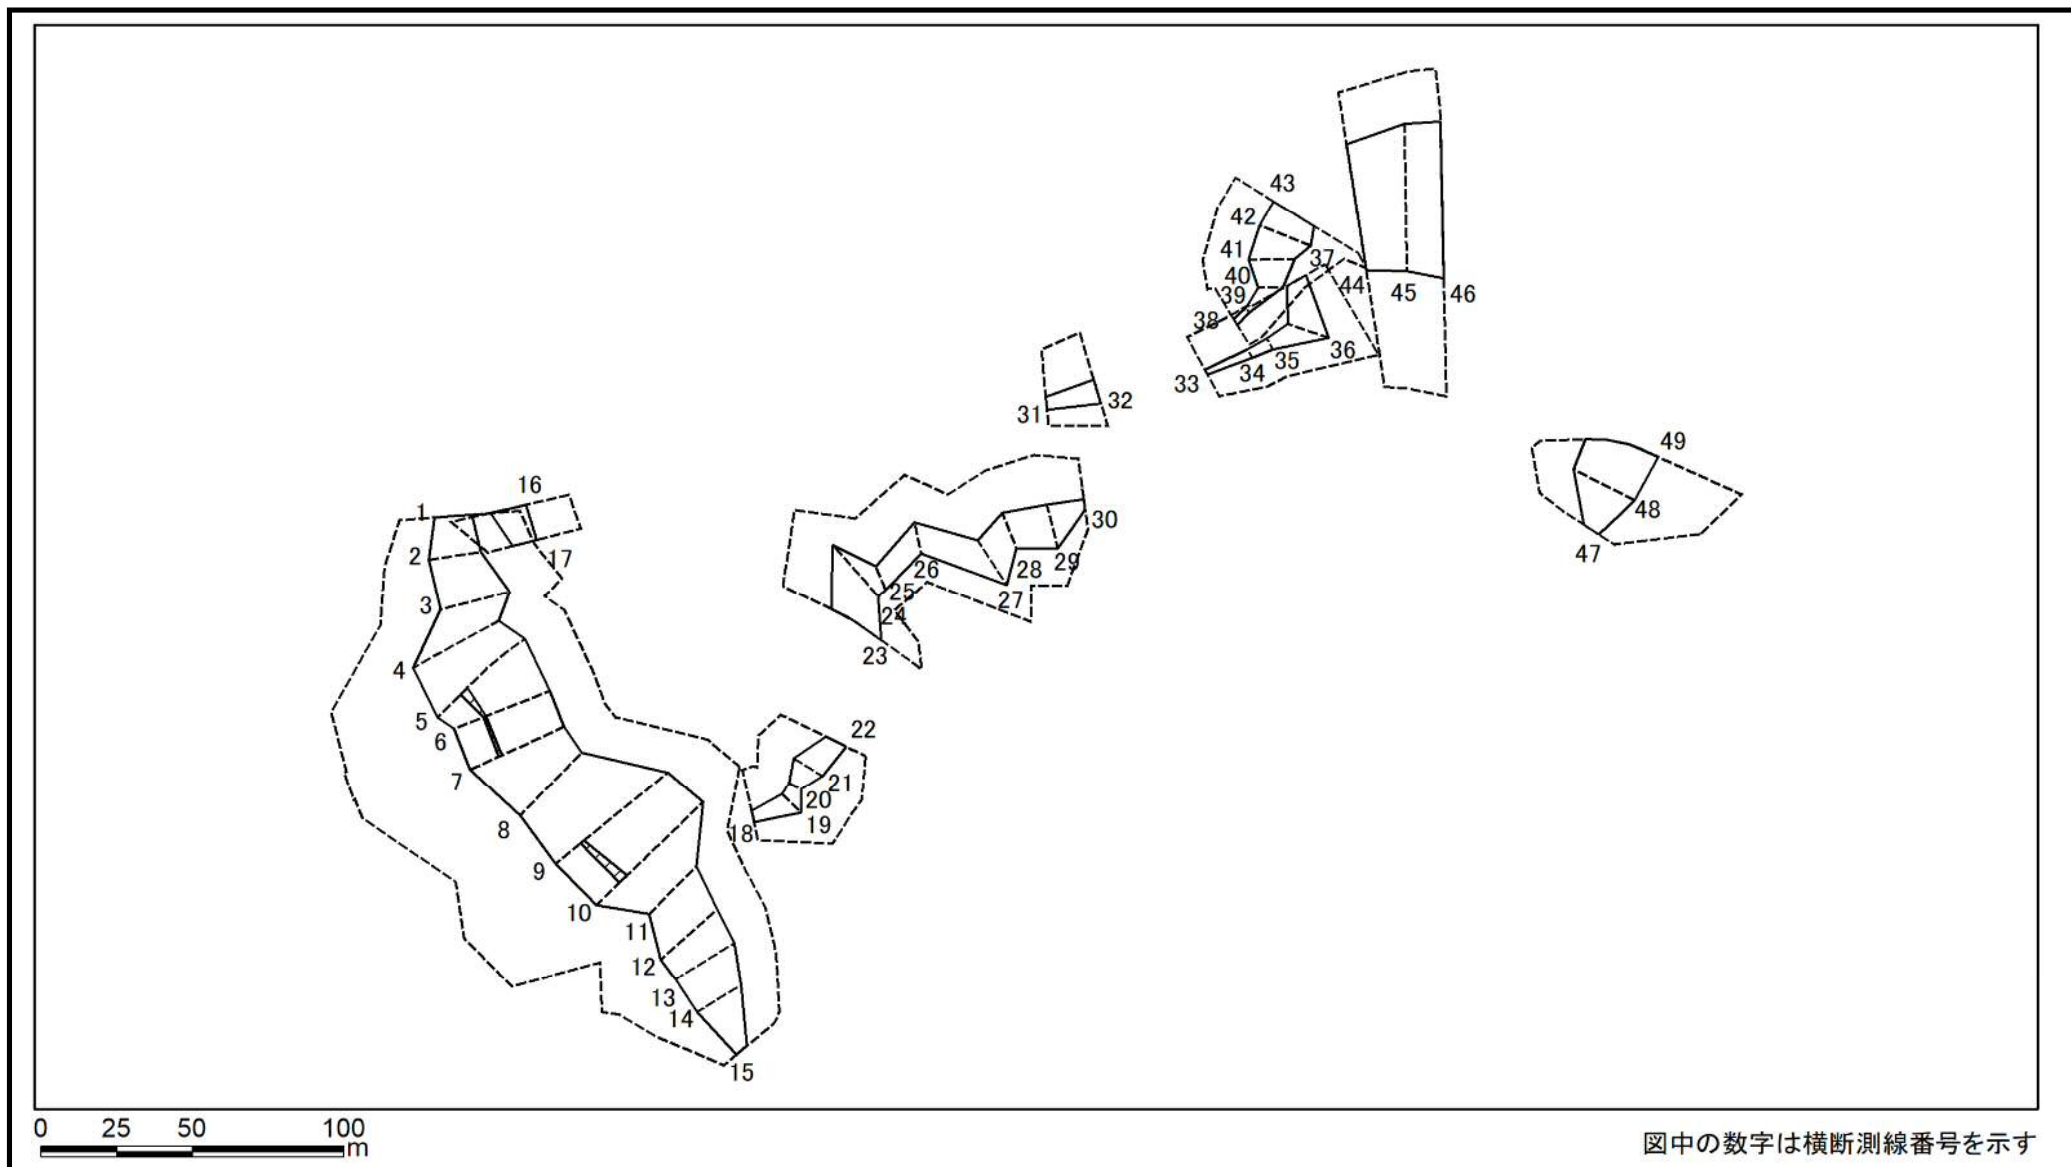
図中の数字は横断測線番号を示す

様式2-2(急) 土砂災害特別警戒区域の区域区分図 (急傾斜地の崩壊に伴う土石等の堆積により建築物の地上部に作用すると想定される力)〈力区分:堆積〉	土砂災害防止法施行令第二条の基準に該当する区域			N 縮尺 1:2,500	自然現象の種類	急傾斜地の崩壊	箇所番号	I-133K2364
	土砂災害防止法施行令第三条の基準に該当する区域	土石等の堆積の高さが3mを超える区域			告示番号		箇所名	川合3
		それ以外の区域			告示年月日		所在地	南房総市千倉町川合、峰
