土砂災害警戒区域等の指定の告示に係る図書(様式1)

土砂災害警戒区域・土砂災害特別警戒区域
位置図

箇所番号 I-151K2633

箇所名 不入斗34

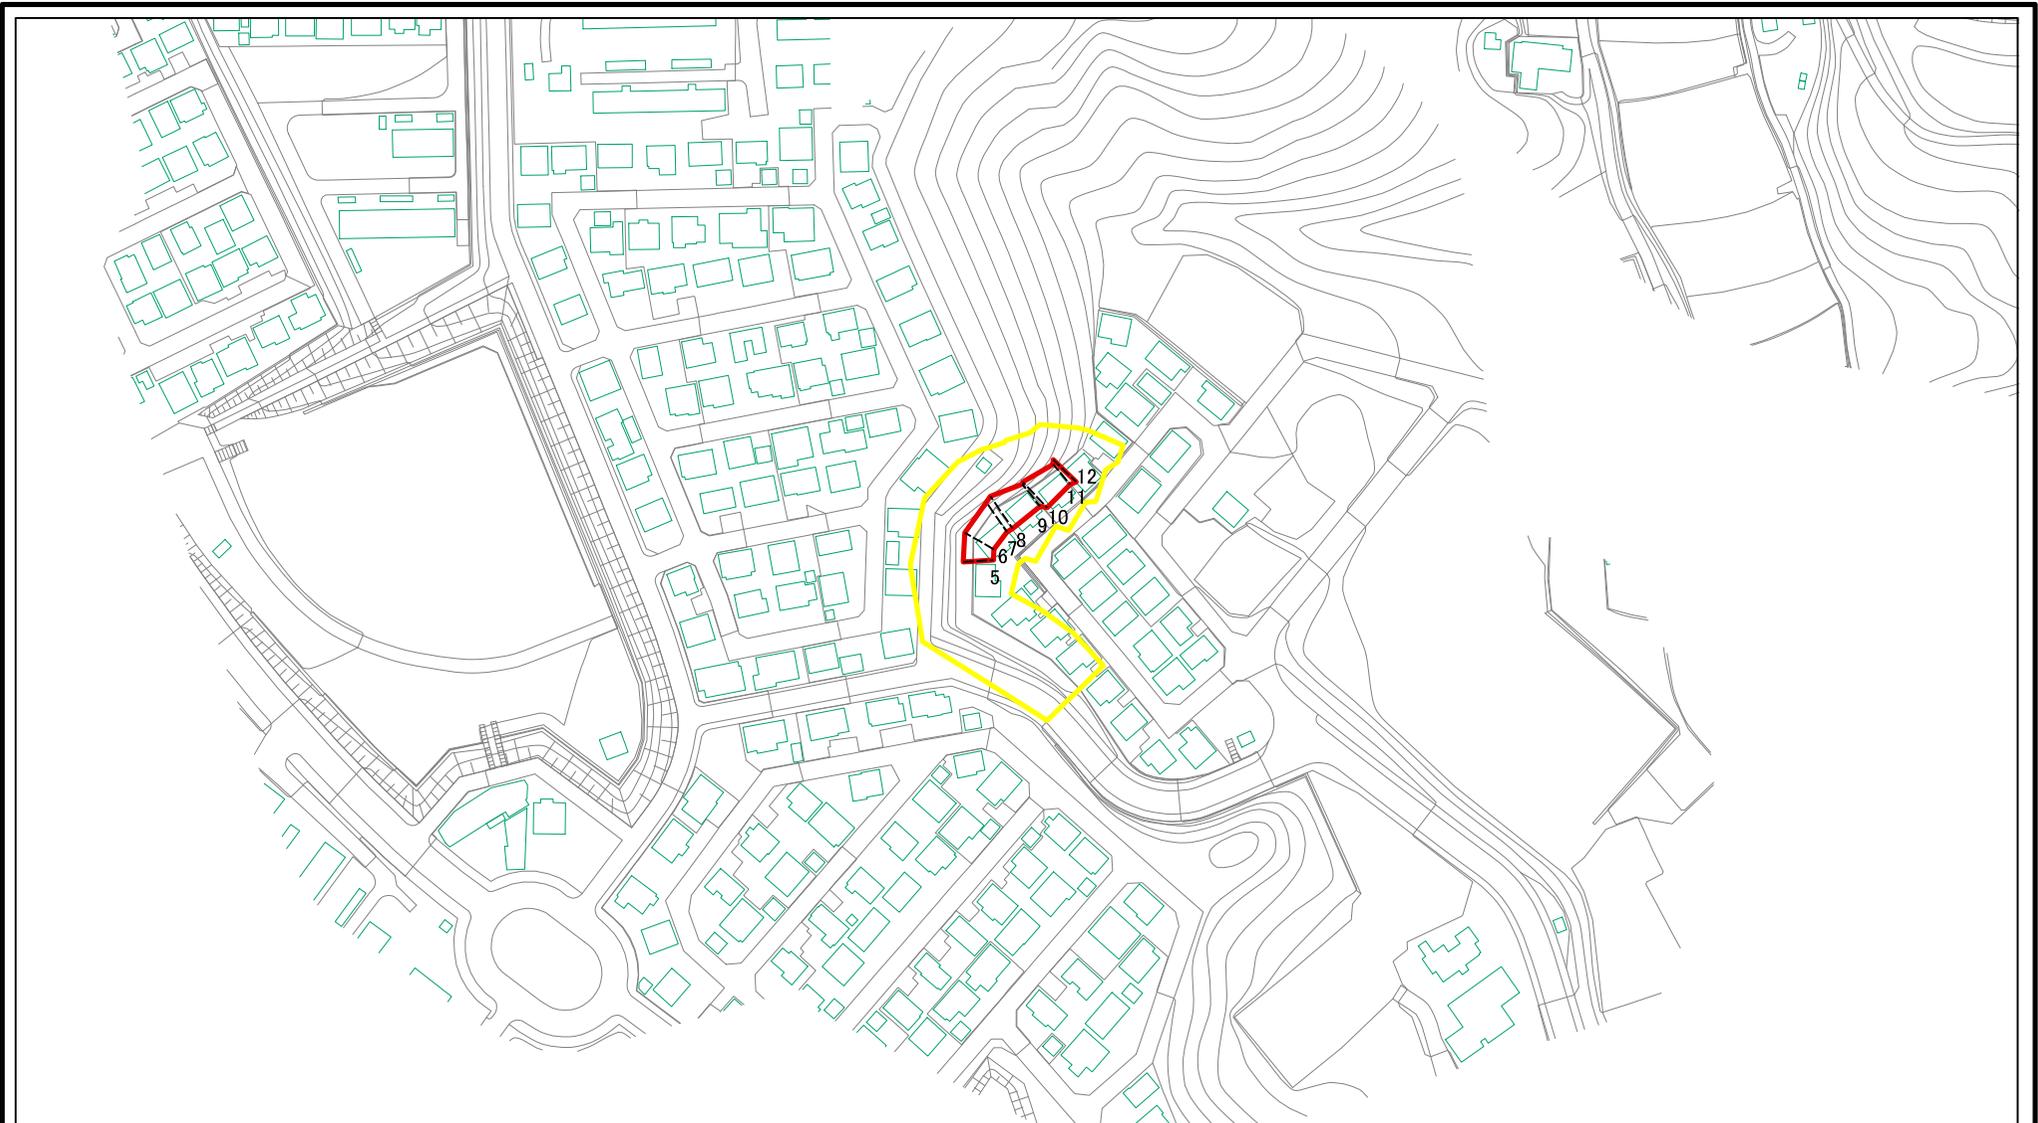
土砂災害警戒区域・土砂災害特別警戒区域
区域図

図中の数字は横断測線番号を示す

土砂災害防止法施行令第二条の基準に該当する区域

土砂災害防止法
施行令第三条の
基準に該当する
区域

土石等の(移動)高さが1m以下の場合、
土石等の移動による力が100kN/mを超える区域
土石等の堆積の高さが3mを超える区域
それ以外の区域

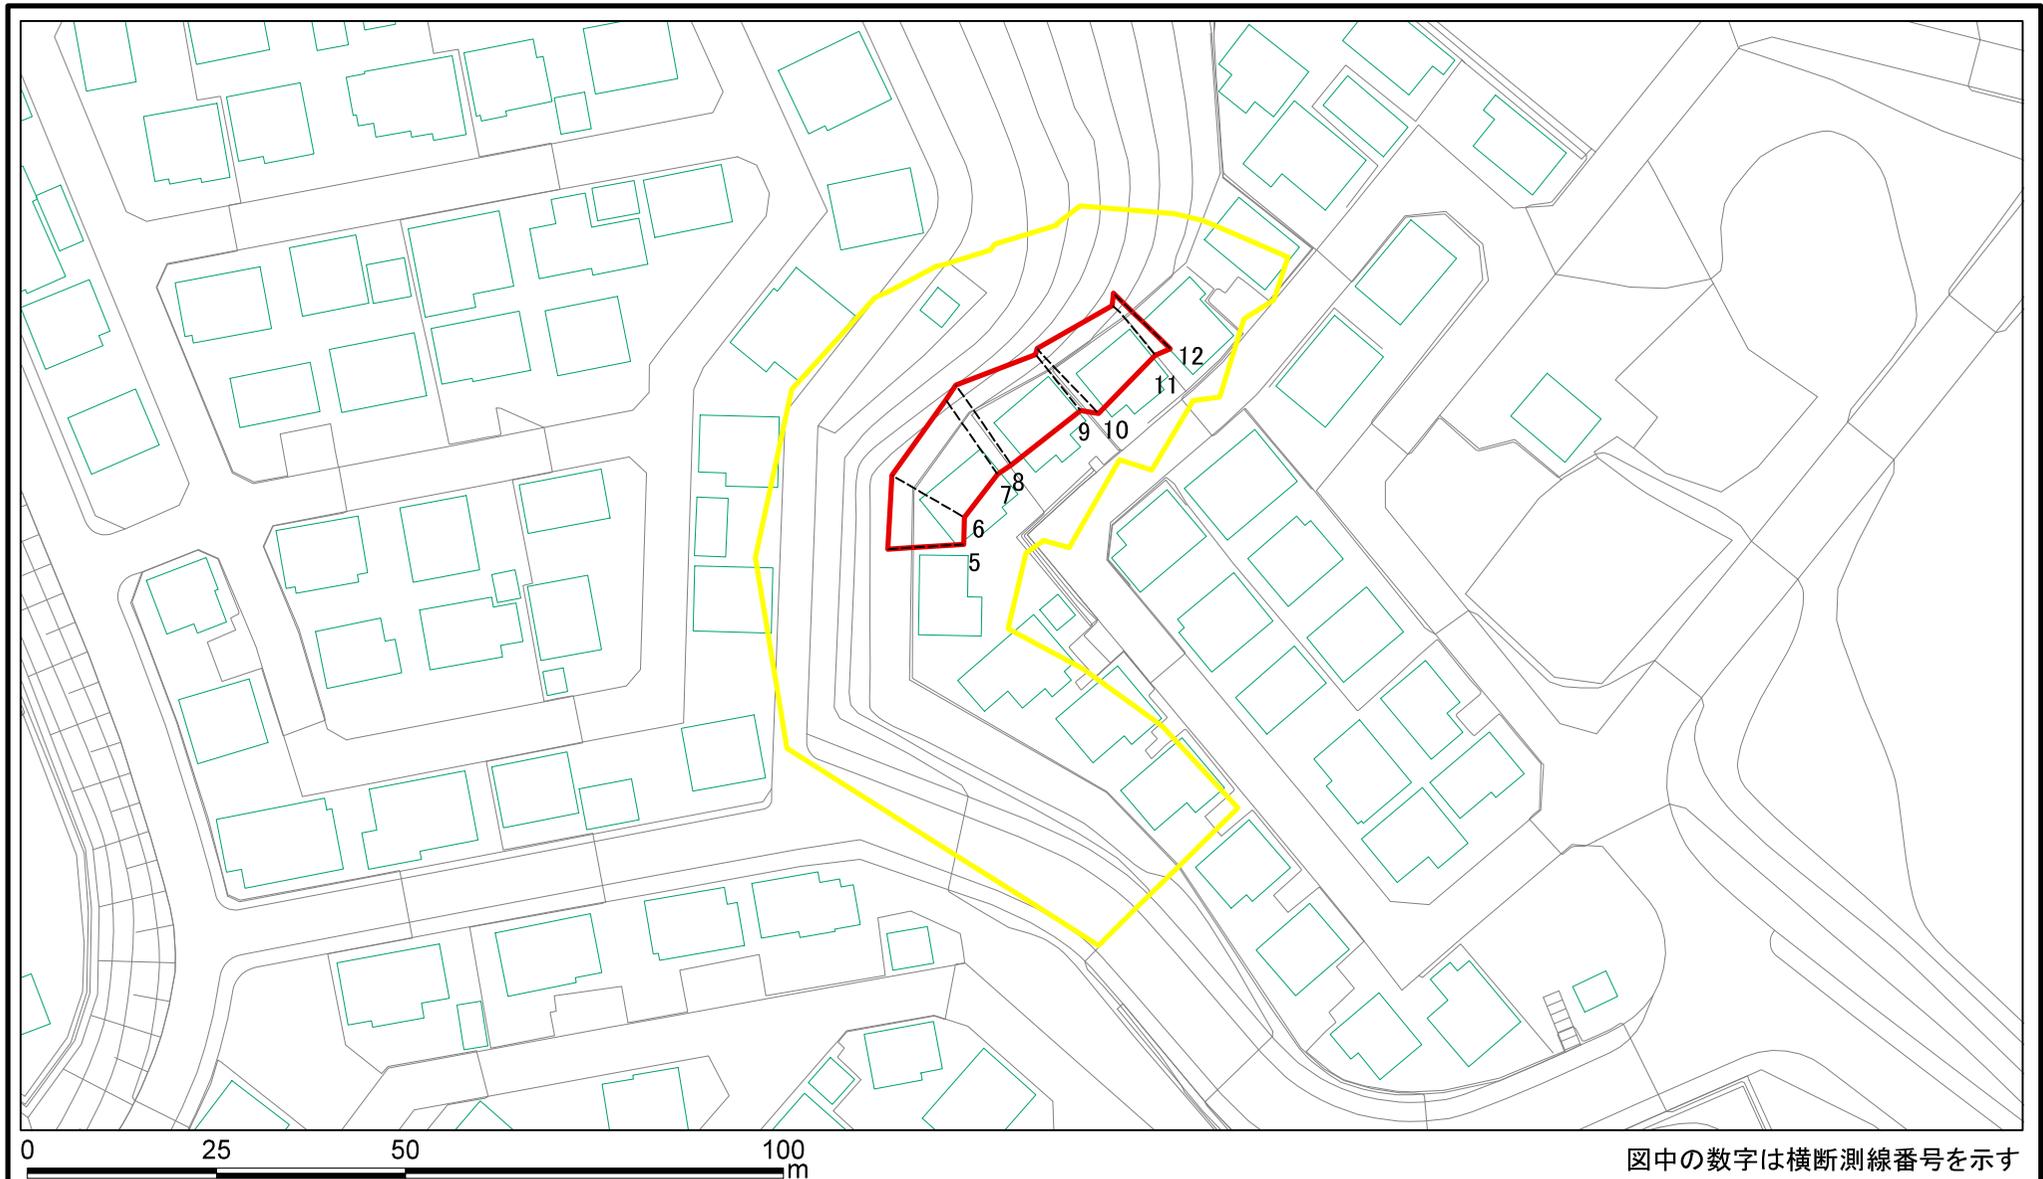
土砂災害警戒区域・土砂災害特別警戒区域
区域図(参考図)

図中の数字は横断測線番号を示す

土砂災害防止法施行令第二条の基準に該当する区域	
土砂災害防止法施行令第三条の基準に該当する区域	
それ以外の区域

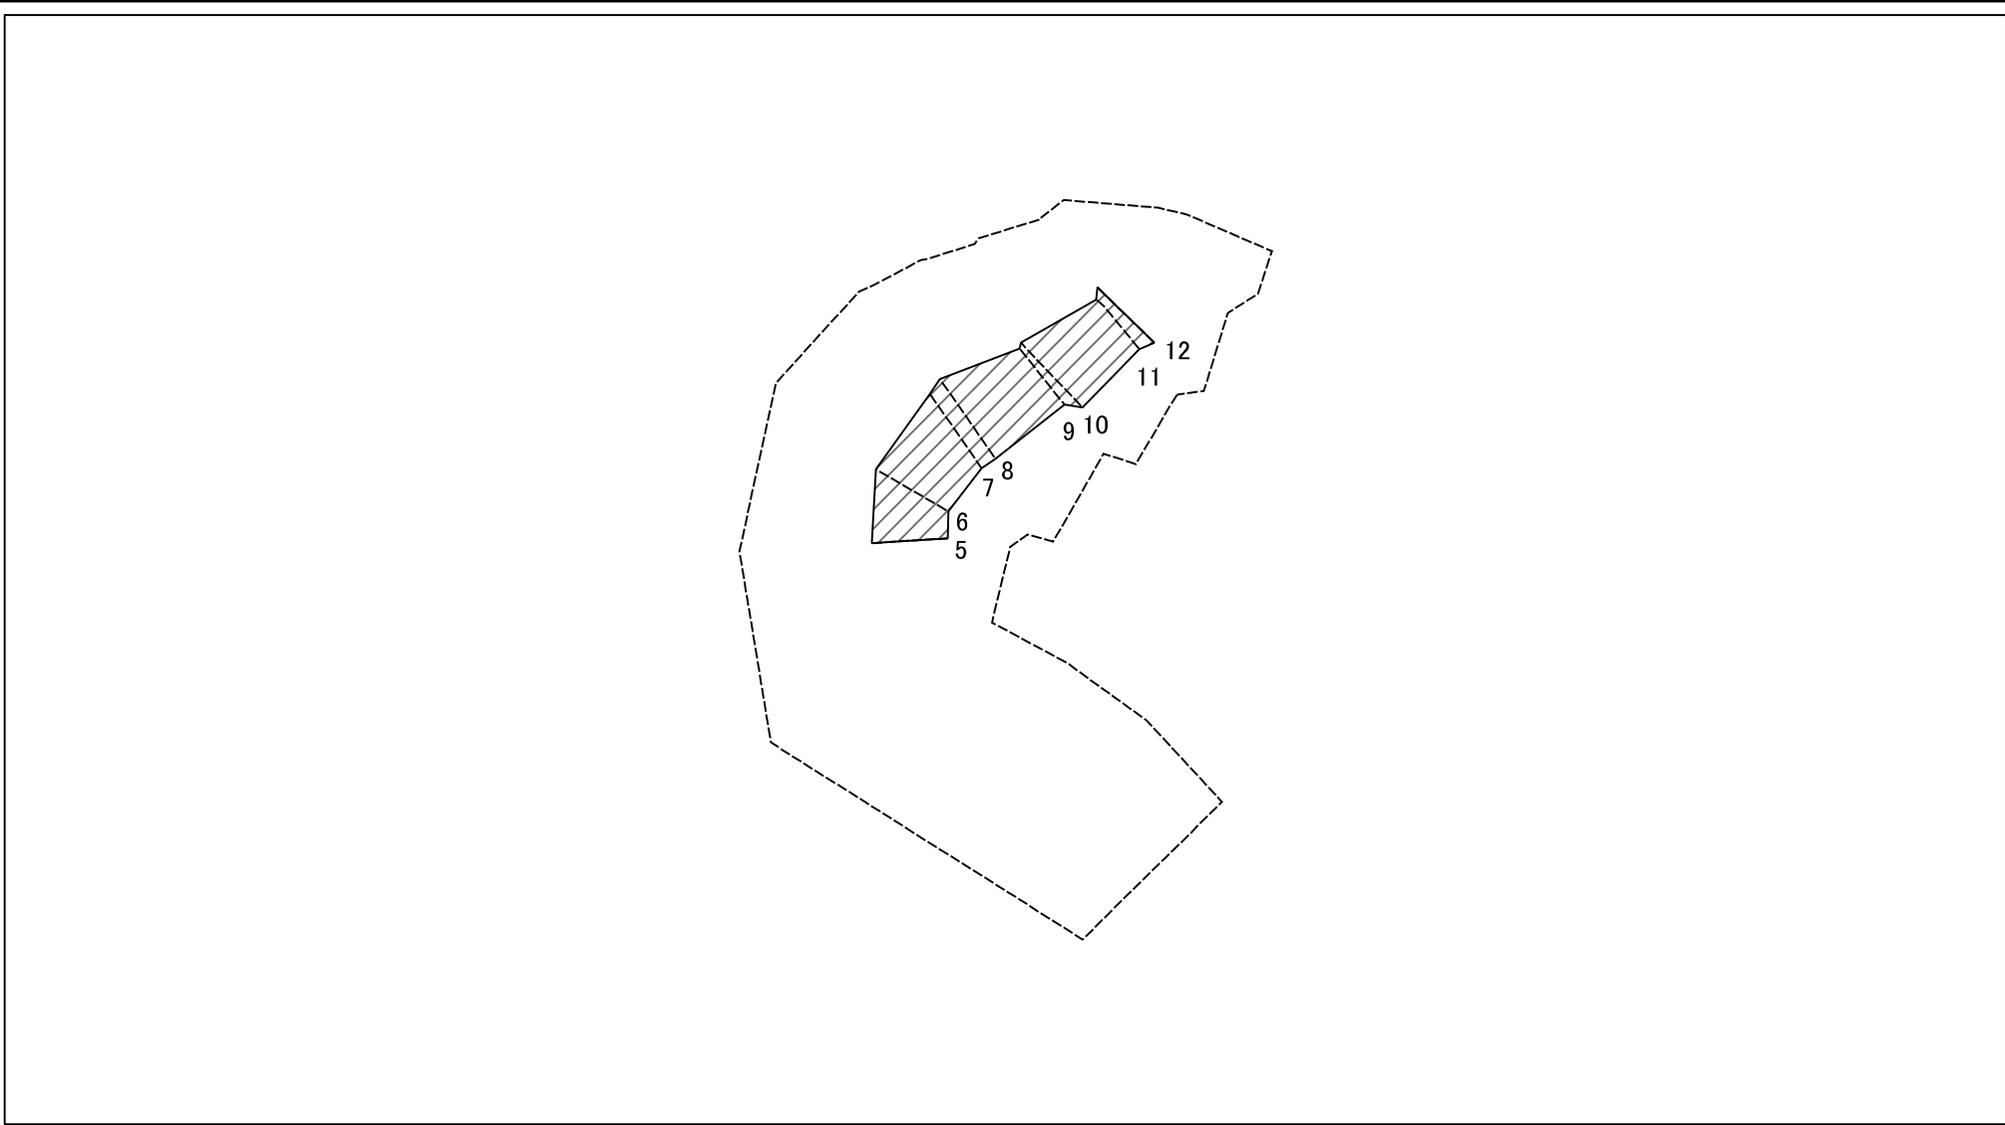
図中の数字は横断測線番号を示す

様式2-1(急)
土砂災害特別警戒区域の区域区分図
(急傾斜地の崩壊に伴う土石等の移動により
建築物の地上部に作用すると想定される力)
<力区分:移動>

土砂災害防止法施行令第二条の基準に該当する区域	
土砂災害防止法施行令第三条の基準に該当する区域	
それ以外の区域

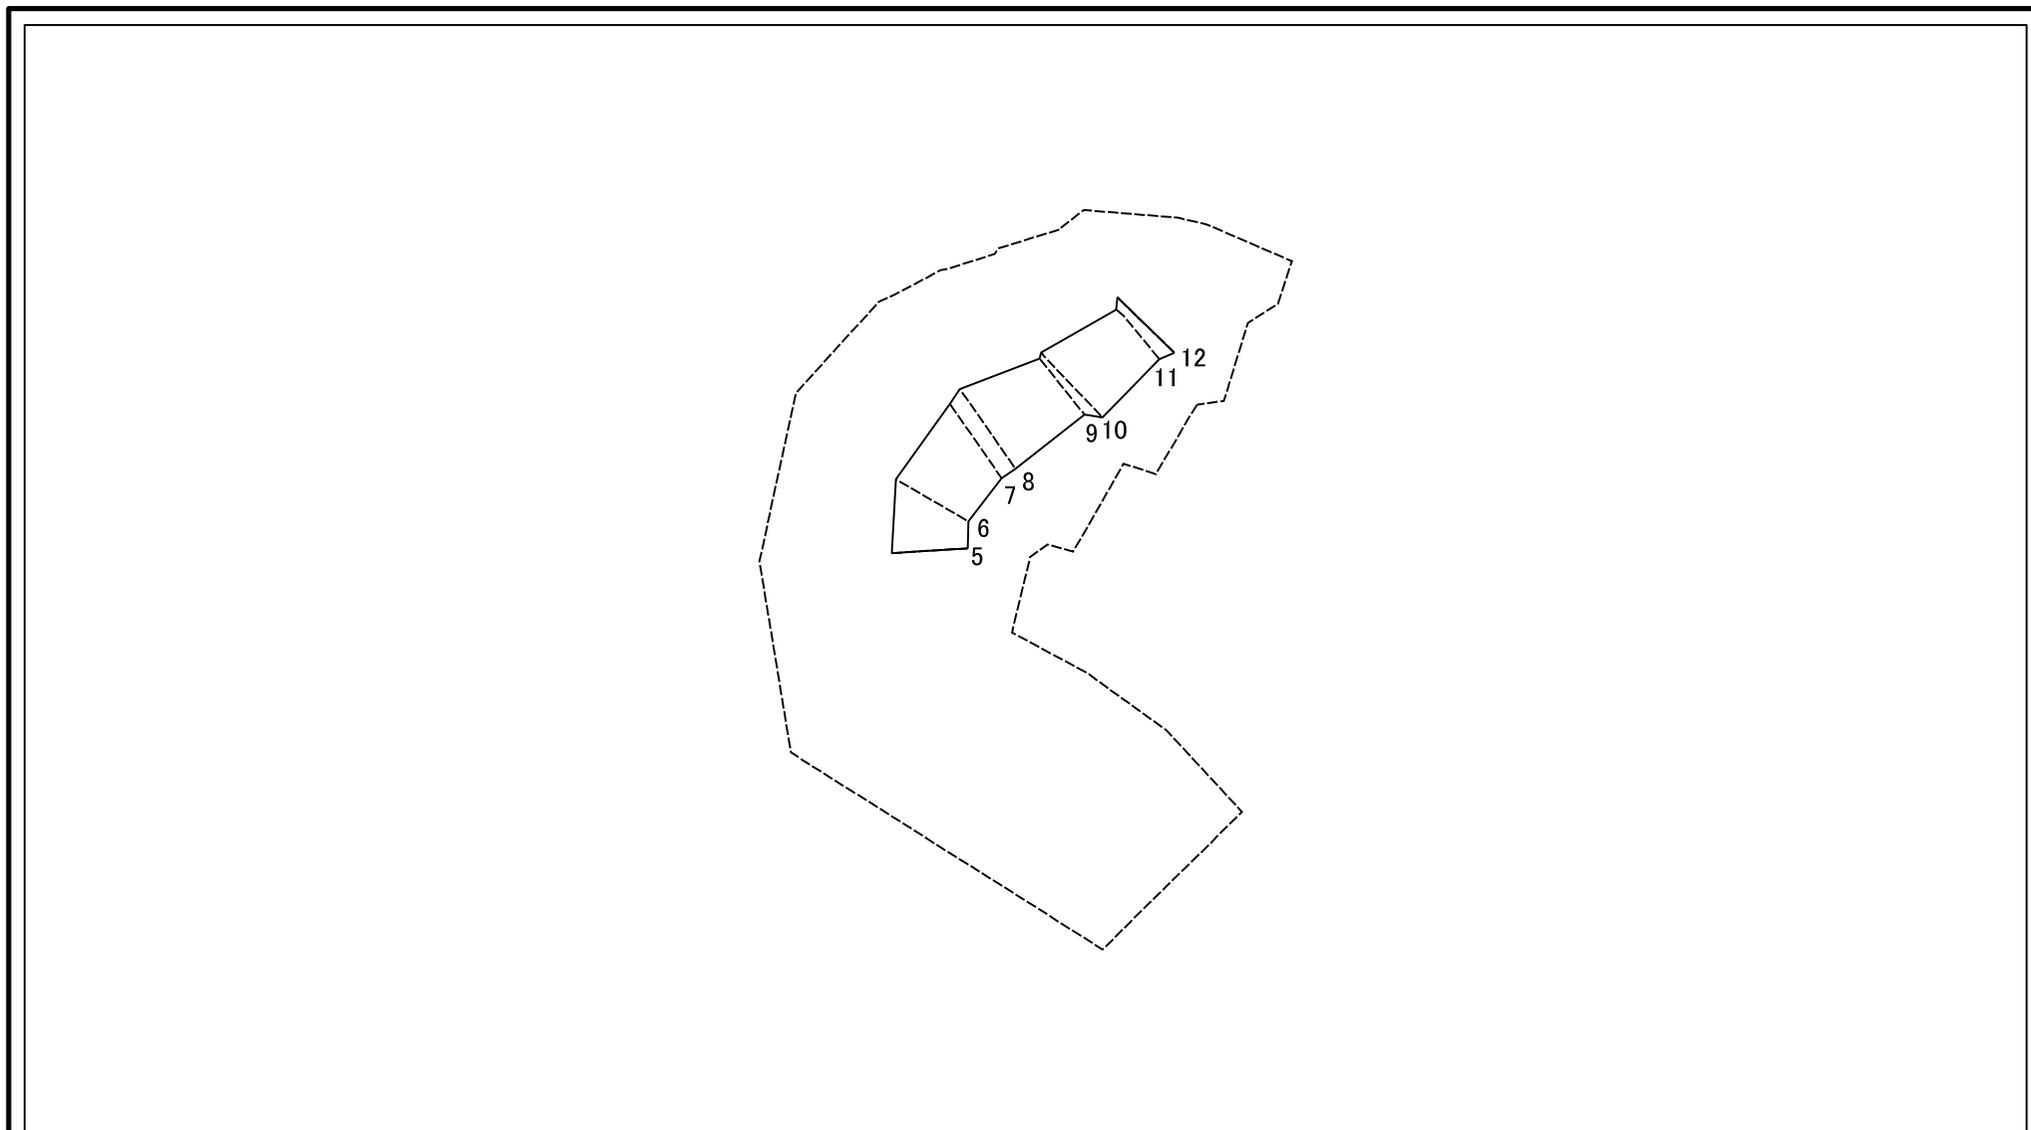
図中の数字は横断測線番号を示す

様式2—2(急) 土砂災害特別警戒区域の区域区分図 (急傾斜地の崩壊に伴う土石等の堆積により 建築物の地上部に作用すると想定される力) <力区分:堆積>	土砂災害防止法施行令第二条の基準に該当する区域			N 縮尺 1:1,000	自然現象の種類	急傾斜地の崩壊	箇所番号	I-151K2633
	土砂災害防止法施行令第三条の基準に該当する区域	土石等の堆積の高さが3mを超える区域			告示番号		箇所名	不入斗34
		それ以外の区域			告示年月日		所在地	市原市不入斗、有秋台東3丁目
