# 土砂災害警戒区域等の指定の告示に係る図書(様式1)

自然現象の種類	急傾斜地の崩壊
箇所番号	I-151K2727
箇所名	有秋台西2
所在地	市原市有秋台西2丁目、迎田、深城

様式-2(急) 土砂災害警戒区域・土砂災害特別警戒区域 区域図(その1)	土砂災害防止法施行令第二条の基準に該当する区域		N 縮尺 1:2,500	自然現象の種類	急傾斜地の崩壊	箇所番号	I-151K2727
	土砂災害防止法施行令第三条の基準に該当する区域			告示番号		箇所名	有秋台西2
	それ以外の区域			告示年月日		所在地	市原市有秋台西2丁目、迎田、深城

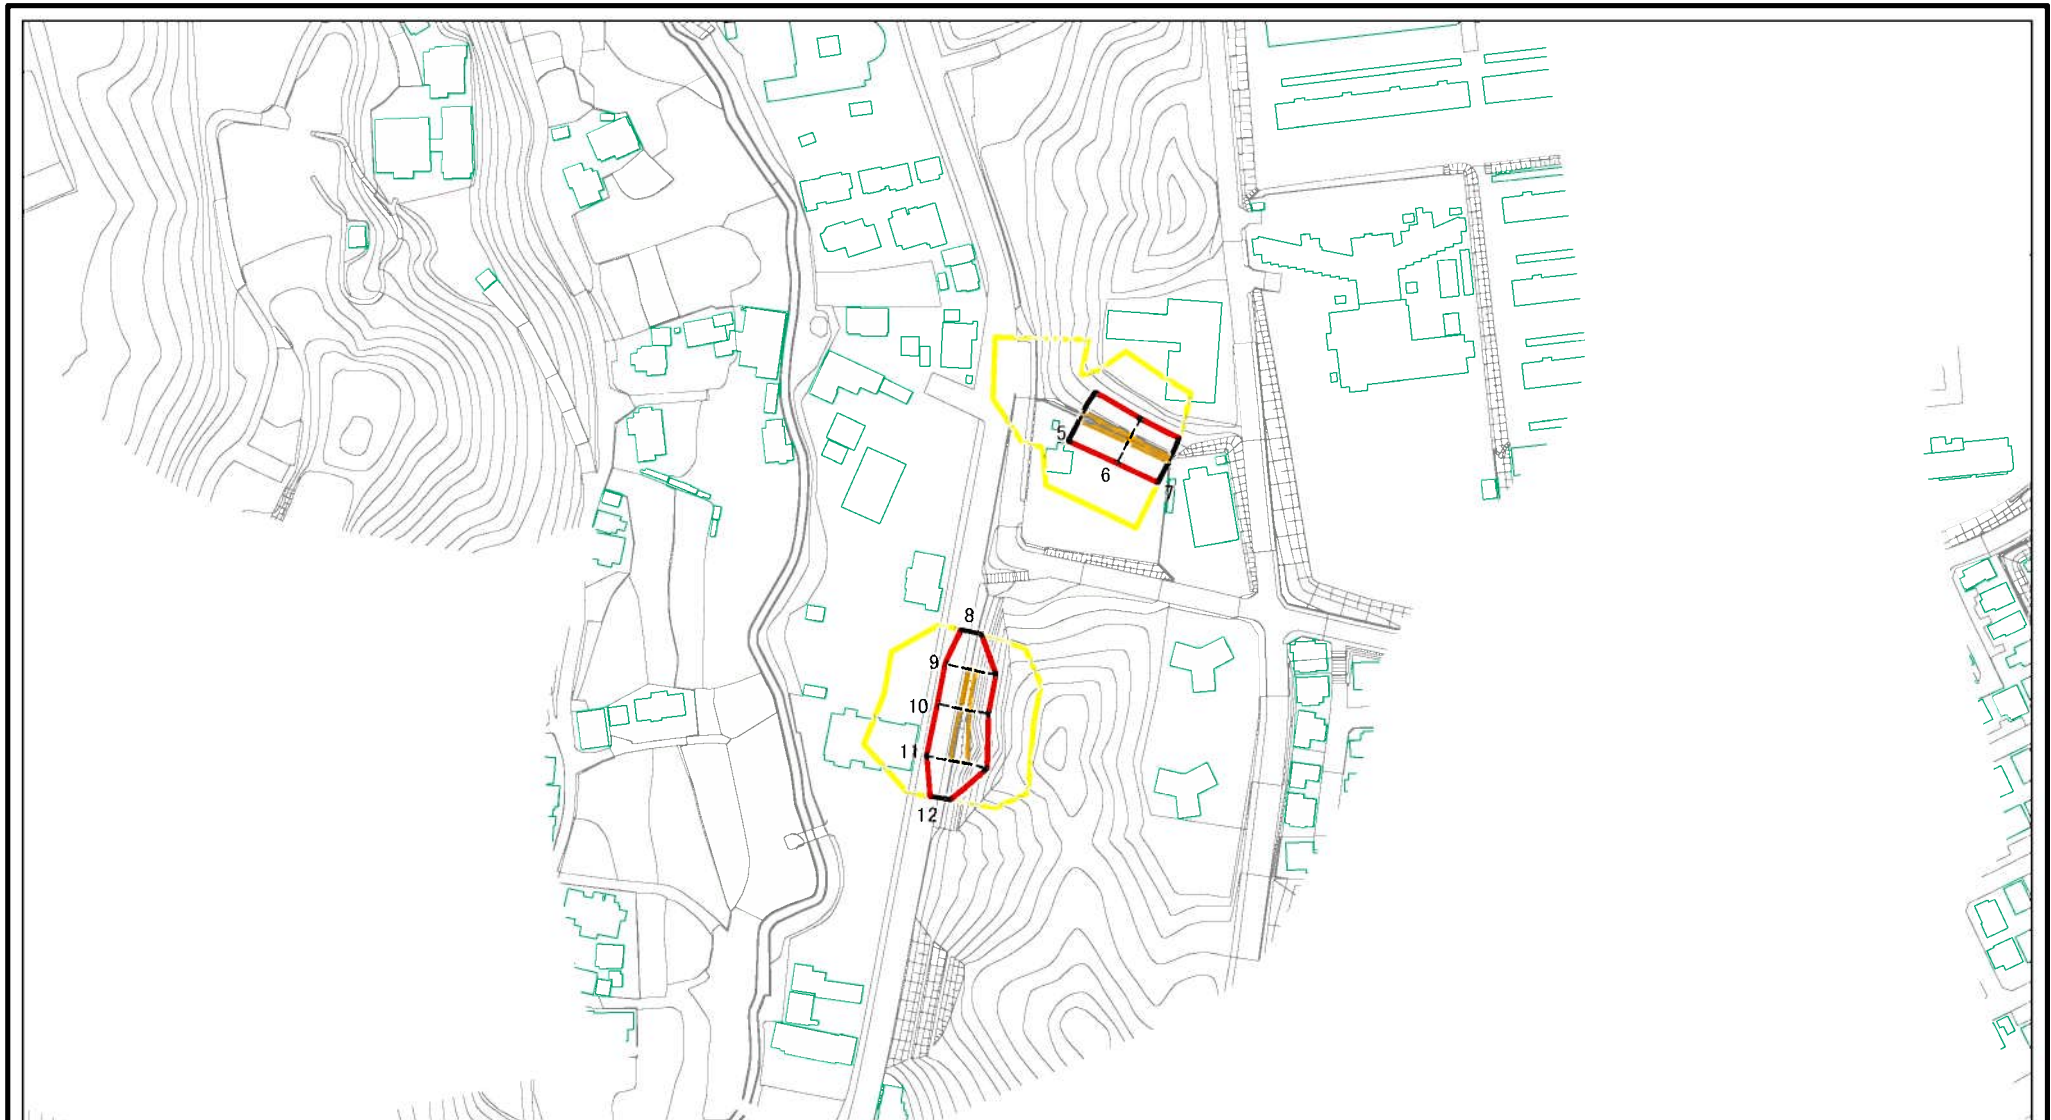
図中の数字は横断測線番号を示す
