様式1(急)
土砂災害警戒区域・土砂災害特別警戒区域
位置図

箇所番号 I-151K2730

箇所名 有秋台東1

所在地 市原市有秋台東1丁目、有秋台東2丁目

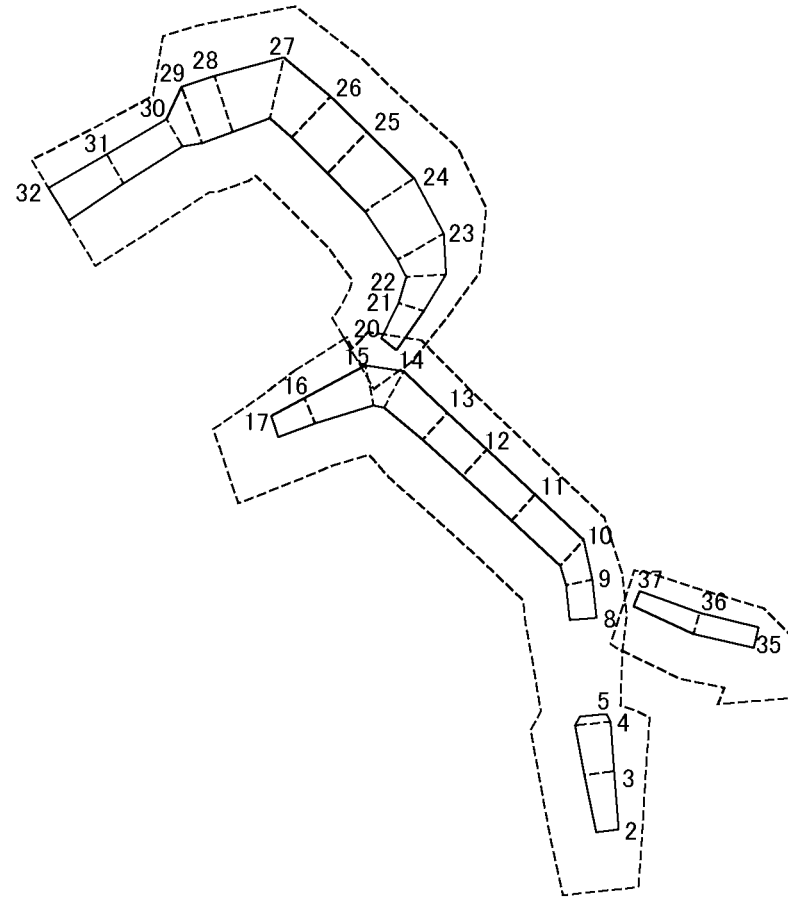
土砂災害警戒区域等の指定の公示に係る図書(その2-2)

図中の数字は横断測線番号を示す

様式-2-2(急)
土砂災害特別警戒区域の区域区分図
(急傾斜地の崩壊に伴う土石等の堆積により
建築物の地上部に作用すると想定される力)

土石等の堆積の高さが3mを超える区域

横断測線の区間	土石等の移動により建築物の地上部に作用すると想定される力				土石等の堆積により建築物の地上部に作用すると想定される力				横断測線の区間	土石等の移動により建築物の地上部に作用すると想定される力				土石等の堆積により建築物の地上部に作用すると想定される力			
	土石等の(移動)高さが1m以下の場合、土石等の移動による力が100kN/m ² を超える区域		それ以外の区域		土石等の堆積の高さが3mを超える区域		それ以外の区域			土石等の(移動)高さが1m以下の場合、土石等の移動による力が100kN/m ² を超える区域		それ以外の区域		土石等の堆積の高さが3mを超える区域		それ以外の区域	
	力の大きさのうち最大のもの(kN/m ²)	土石等の高さ(m)	力の大きさのうち最大のもの(kN/m ²)	土石等の高さ(m)	力の大きさのうち最大のもの(kN/m ²)	土石等の高さ(m)	力の大きさのうち最大のもの(kN/m ²)	土石等の高さ(m)		力の大きさのうち最大のもの(kN/m ²)	土石等の高さ(m)	力の大きさのうち最大のもの(kN/m ²)	土石等の高さ(m)	力の大きさのうち最大のもの(kN/m ²)	土石等の高さ(m)	力の大きさのうち最大のもの(kN/m ²)	土石等の高さ(m)
1 ~ 2	-	-	-	-	-	-	-	-	28 ~ 29	112.81	1.00	100.00	1.00	-	-	9.06	1.69
2 ~ 3	-	-	80.30	1.00	-	-	10.43	1.95	29 ~ 30	-	-	100.00	1.00	-	-	9.06	1.69
3 ~ 4	-	-	88.40	1.00	-	-	10.55	1.97	30 ~ 31	-	-	81.46	1.00	-	-	8.71	1.63
4 ~ 5	-	-	88.40	1.00	-	-	10.61	1.98	31 ~ 32	-	-	89.07	1.00	-	-	8.80	1.64
5 ~ 6	-	-	-	-	-	-	-	-	33 ~ 34	-	-	-	-	-	-	-	-
