土砂災害警戒区域等の指定の告示に係る図書(様式1)

様式1(急)
土砂災害警戒区域・土砂災害特別警戒区域
位置図

自然現象の種類	急傾斜地の崩壊
箇所番号	I-151K2731
箇所名	有秋台東2
所在地	市原市有秋台東2丁目、不入斗

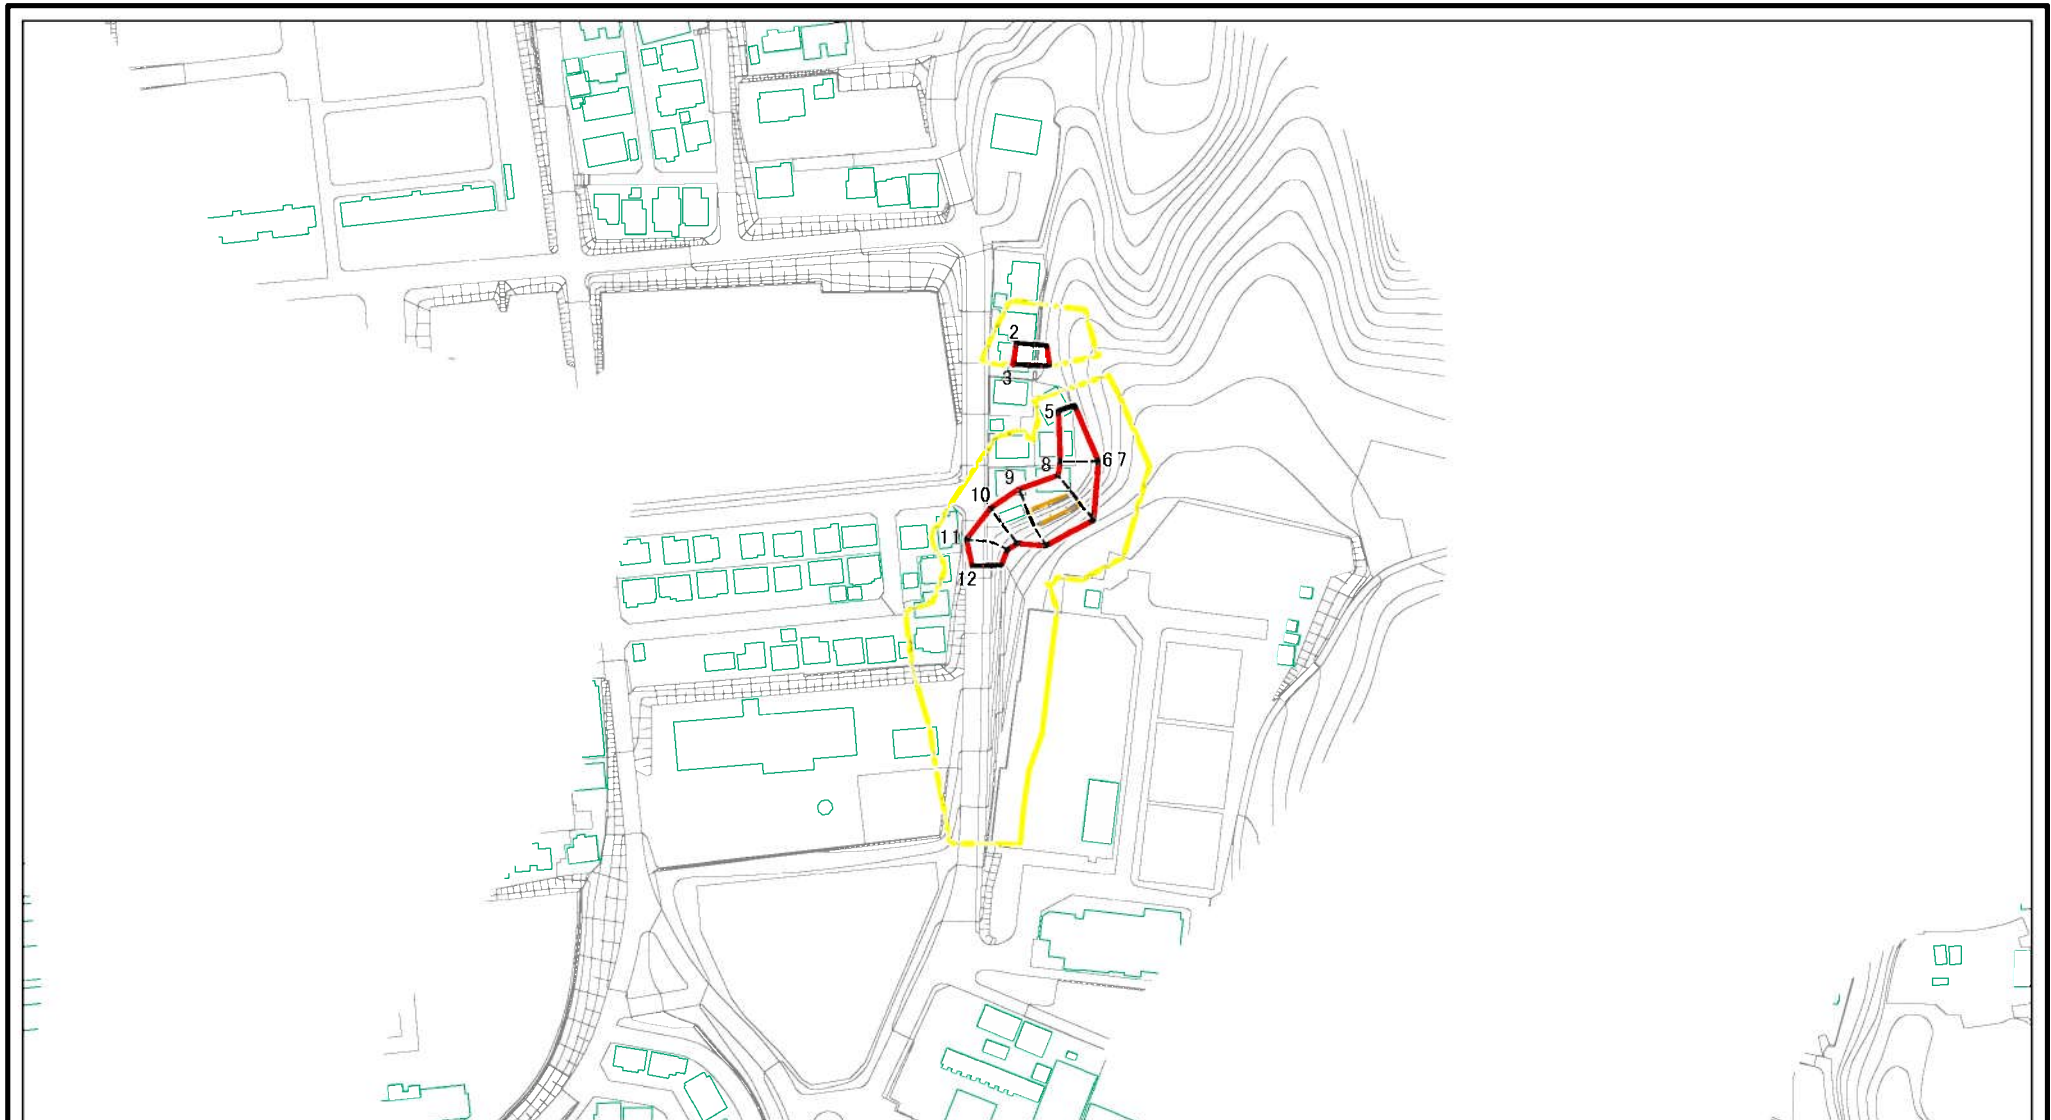
土砂災害警戒区域・土砂災害特別警戒区域
区域図(その1)

図中の数字は横断測線番号を示す

土砂災害防止法施行令第二条の基準に該当する区域

土砂災害防止法
施行令第三条の
基準に該当する
区域

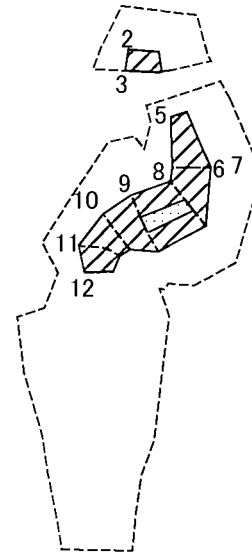
様式-2-1(急)
土砂災害特別警戒区域の区域区分図
(急傾斜地の崩壊に伴う土石等の移動により
建築物の地上部に作用すると想定される力)

図中の数字は横断測線番号を示す

土砂災害防止法施行令第二条の基準に該当する区域	
土砂災害防止法施行令第三条の基準に該当する区域	
それ以外の区域

横断測線の区間	土石等の移動により建築物の地上部に作用すると想定される力				土石等の堆積により建築物の地上部に作用すると想定される力				横断測線の区間	土石等の移動により建築物の地上部に作用すると想定される力				土石等の堆積により建築物の地上部に作用すると想定される力			
	土石等の(移動)高さが1m以下の場合、土石等の移動による力が100kN/m ² を超える区域		それ以外の区域		土石等の堆積の高さが3mを超える区域		それ以外の区域			土石等の(移動)高さが1m以下の場合、土石等の移動による力が100kN/m ² を超える区域		それ以外の区域		土石等の堆積の高さが3mを超える区域		それ以外の区域	
	力の大きさのうち最大のもの (kN/m ²)	土石等の高さ (m)	力の大きさのうち最大のもの (kN/m ²)	土石等の高さ (m)	力の大きさのうち最大のもの (kN/m ²)	土石等の高さ (m)	力の大きさのうち最大のもの (kN/m ²)	土石等の高さ (m)		力の大きさのうち最大のもの (kN/m ²)	土石等の高さ (m)	力の大きさのうち最大のもの (kN/m ²)	土石等の高さ (m)	力の大きさのうち最大のもの (kN/m ²)	土石等の高さ (m)	力の大きさのうち最大のもの (kN/m ²)	土石等の高さ (m)
1 ~ 2	-	-	-	-	-	-	-	-	-	-	-	-	-	-	-	-	
2 ~ 3	-	-	89.41	1.00	-	-	9.38	1.75	-	-	-	-	-	-	-	-	
4 ~ 5	-	-	-	-	-	-	-	-	-	-	-	-	-	-	-	-	
5 ~ 6	-	-	90.52	1.00	-	-	10.48	1.96	-	-	-	-	-	-	-	-	
6 ~ 7	-	-	-	-	-	-	-	-	-	-	-	-	-	-	-	-	
7 ~ 8	-	-	100.00	1.00	-	-	12.52	2.34	-	-	-	-	-	-	-	-	
8 ~ 9	116.84	1.00	100.00	1.00	-	-	12.52	2.34	-	-	-	-	-	-	-	-

9 ~ 10	-	-	100.00	1.00	-	-	11.77	2.20	-	-	-	-	-	-	-	-	
10 ~ 11	-	-	96.16	1.00	-	-	11.33	2.12	-	-	-	-	-	-	-	-	
11 ~ 12	-	-	86.66	1.00	-	-	9.22	1.72	-	-	-	-	-	-	-	-	
12 ~ 13	-	-	-	-	-	-	-	-	-	-	-	-	-	-	-	-	
13 ~ 14	-	-	-	-	-	-	-	-	-	-	-	-	-	-	-	-	
14 ~ 15	-	-	-	-	-	-	-	-	-	-	-	-	-	-	-	-	
15 ~ 16	-	-	-	-	-	-	-	-	-	-	-	-	-	-	-	-	
16 ~ 17	-	-	-	-	-	-	-	-	-	-	-	-	-	-	-	-	
17 ~ 18	-	-	-	-	-	-	-	-	-	-	-	-	-	-	-	-	
18 ~ 19	-	-	-	-	-	-	-	-	-	-	-	-	-	-	-	-	
19 ~ 20	-	-	-	-	-	-	-	-	-	-	-	-	-	-	-	-	
~																	
~																	
~																	
~																	
~																	
~																	
~																	
~																	
~																	
~																	
~																	
~

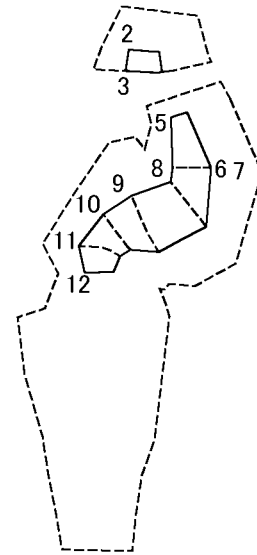
様式-2-2(急)
土砂災害特別警戒区域の区域区分図
(急傾斜地の崩壊に伴う土石等の堆積により
建築物の地上部に作用すると想定される力)

図中の数字は横断測線番号を示す

土砂災害防止法施行令第二条の基準に該当する区域	
土砂災害防止法施行令第三条の基準に該当する区域	
それ以外の区域
