土砂災害警戒区域等の指定の告示に係る図書(様式1)

様式1(急)
土砂災害警戒区域・土砂災害特別警戒区域
位置図

自然現象の種類	急傾斜地の崩壊
箇所番号	I-151K2732
箇所名	有秋台東3
所在地	市原市有秋台東3丁目、有秋台東2丁目

土砂災害警戒区域・土砂災害特別警戒区域
区域図(その1)

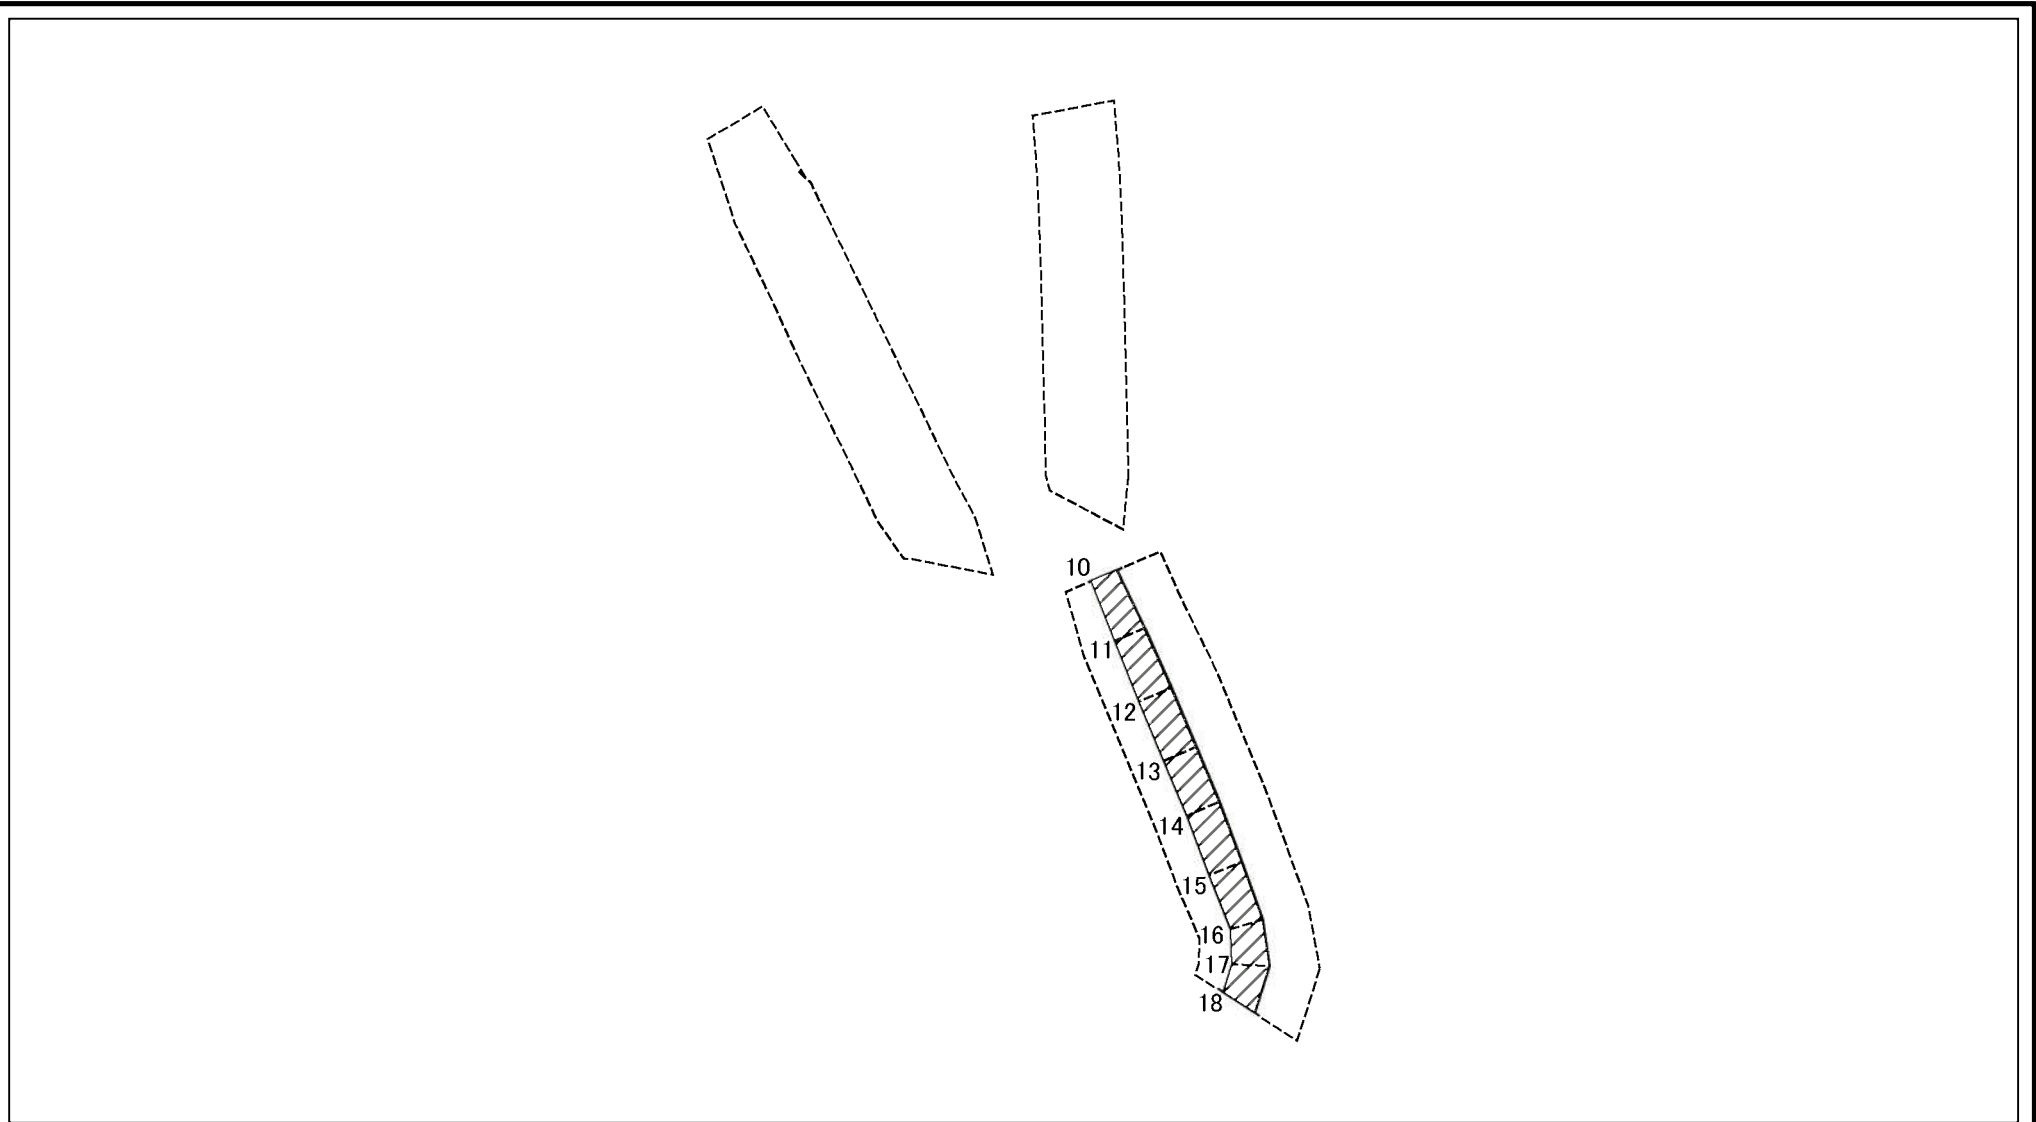
図中の数字は横断測線番号を示す

様式-2-1(急) 土砂災害特別警戒区域の区域区分図 (急傾斜地の崩壊に伴う土石等の移動により 建築物の地上部に作用すると想定される力)	土砂災害防止法施行令第二条の基準に該当する区域		N 縮尺 1:2,500	自然現象の種類	急傾斜地の崩壊	箇所番号	I-151K2732
	土砂災害防止法施行令第三条の基準に該当する区域			告示番号		箇所名	有秋台東3
	それ以外の区域			告示年月日		所在地	市原市有秋台東3丁目、有秋台東2丁目

横断測線の区間	土石等の移動により建築物の地上部に作用すると想定される力				土石等の堆積により建築物の地上部に作用すると想定される力				横断測線の区間	土石等の移動により建築物の地上部に作用すると想定される力				土石等の堆積により建築物の地上部に作用すると想定される力			
	土石等の(移動)高さが1m以下の場合、土石等の移動による力が100kN/m ² を超える区域		それ以外の区域		土石等の堆積の高さが3mを超える区域		それ以外の区域			土石等の(移動)高さが1m以下の場合、土石等の移動による力が100kN/m ² を超える区域		それ以外の区域		土石等の堆積の高さが3mを超える区域		それ以外の区域	
	力の大きさのうち最大のもの(kN/m ²)	土石等の高さ(m)	力の大きさのうち最大のもの(kN/m ²)	土石等の高さ(m)	力の大きさのうち最大のもの(kN/m ²)	土石等の高さ(m)	力の大きさのうち最大のもの(kN/m ²)	土石等の高さ(m)		力の大きさのうち最大のもの(kN/m ²)	土石等の高さ(m)	力の大きさのうち最大のもの(kN/m ²)	土石等の高さ(m)	力の大きさのうち最大のもの(kN/m ²)	土石等の高さ(m)	力の大きさのうち最大のもの(kN/m ²)	土石等の高さ(m)
1 ~ 2	-	-	-	-	-	-	-	-	~								
2 ~ 3	-	-	-	-	-	-	-	-	~								
3 ~ 4	-	-	-	-	-	-	-	-	~								
4 ~ 5	-	-	-	-	-	-	-	-	~								
5 ~ 6	-	-	-	-	-	-	-	-	~								
6 ~ 7	-	-	-	-	-	-	-	-	~								
7 ~ 8	-	-	-	-	-	-	-	-	~								
8 ~ 9	-	-	-	-	-	-	-	-	~								
10 ~ 11	-	-	85.48	1.00	-	-	10.24	1.91	~								
11 ~ 12	-	-	89.50	1.00	-	-	10.24	1.91	~

12 ~ 13	-	-	89.50	1.00	-	-	9.68	1.81	~								
13 ~ 14	-	-	89.50	1.00	-	-	9.68	1.81	~								
14 ~ 15	-	-	89.51	1.00	-	-	9.68	1.81	~								
15 ~ 16	-	-	89.51	1.00	-	-	9.74	1.82	~								
16 ~ 17	-	-	90.70	1.00	-	-	9.74	1.82	~								
17 ~ 18	-	-	90.70	1.00	-	-	9.14	1.71	~								
19 ~ 20	-	-	-	-	-	-	-	-	~								
20 ~ 21	-	-	-	-	-	-	-	-	~								
21 ~ 22	-	-	-	-	-	-	-	-	~								
22 ~ 23	-	-	-	-	-	-	-	-	~								
23 ~ 24	-	-	-	-	-	-	-	-	~								
24 ~ 25	-	-	-	-	-	-	-	-	~								
25 ~ 26	-	-	-	-	-	-	-	-	~								
26 ~ 27	-	-	-	-	-	-	-	-	~								
27 ~ 28	-	-	-	-	-	-	-	-	~								
28 ~ 29	-	-	-	-	-	-	-	-	~
