# 土砂災害警戒区域等の指定の告示に係る図書(様式1)

様式1(急) 土砂災害警戒区域・土砂災害特別警戒区域 位置図	自然現象の種類	急傾斜地の崩壊
	箇所番号	I-1613
	箇所名	西江見2
	所在地	鴨川市大字西江見

様式2(急) 土砂災害警戒区域・土砂災害特別警戒区域 区域図	土砂災害防止法施行令第二条の基準に該当する区域		N 縮尺 1:2,500	自然現象の種類	急傾斜地の崩壊	箇所番号	I-1613
	土砂災害防止法施行令第三条の基準に該当する区域			告示番号	警戒区域: 千葉県告示第213号 特別警戒区域: 千葉県告示第215号	箇所名	西江見2
	それ以外の区域			告示年月日	平成19年3月6日	所在地	鴨川市大字西江見

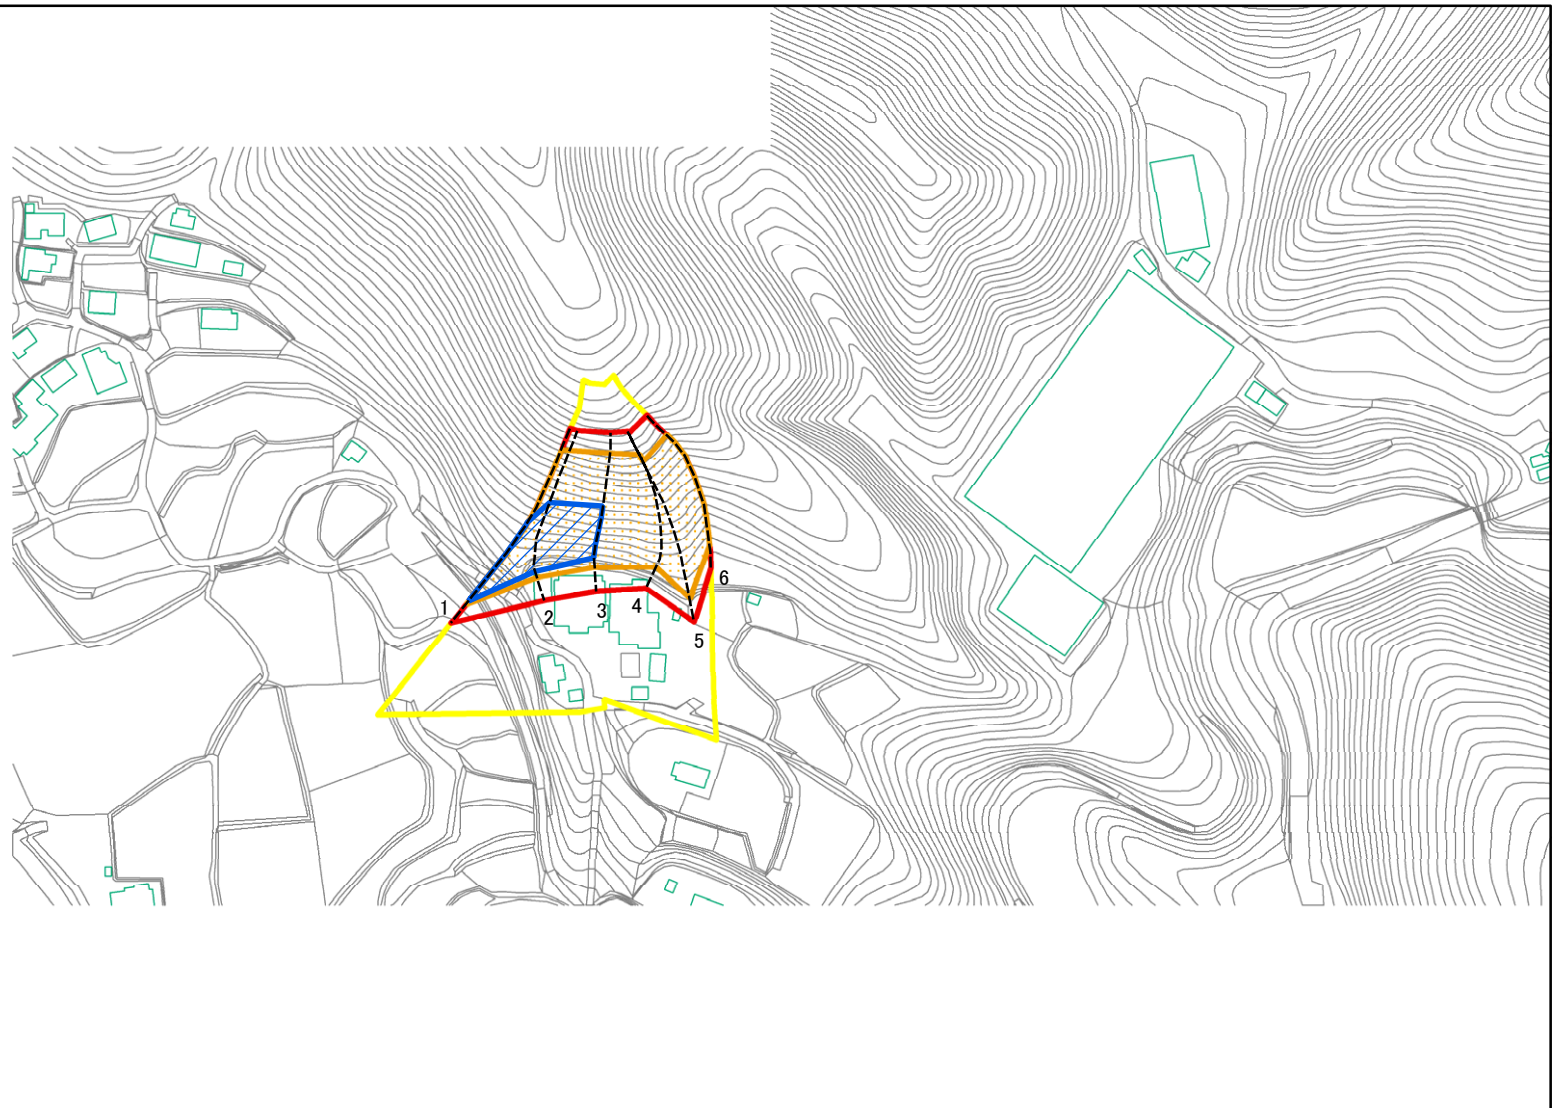
図中の数字は横断測線番号を示す

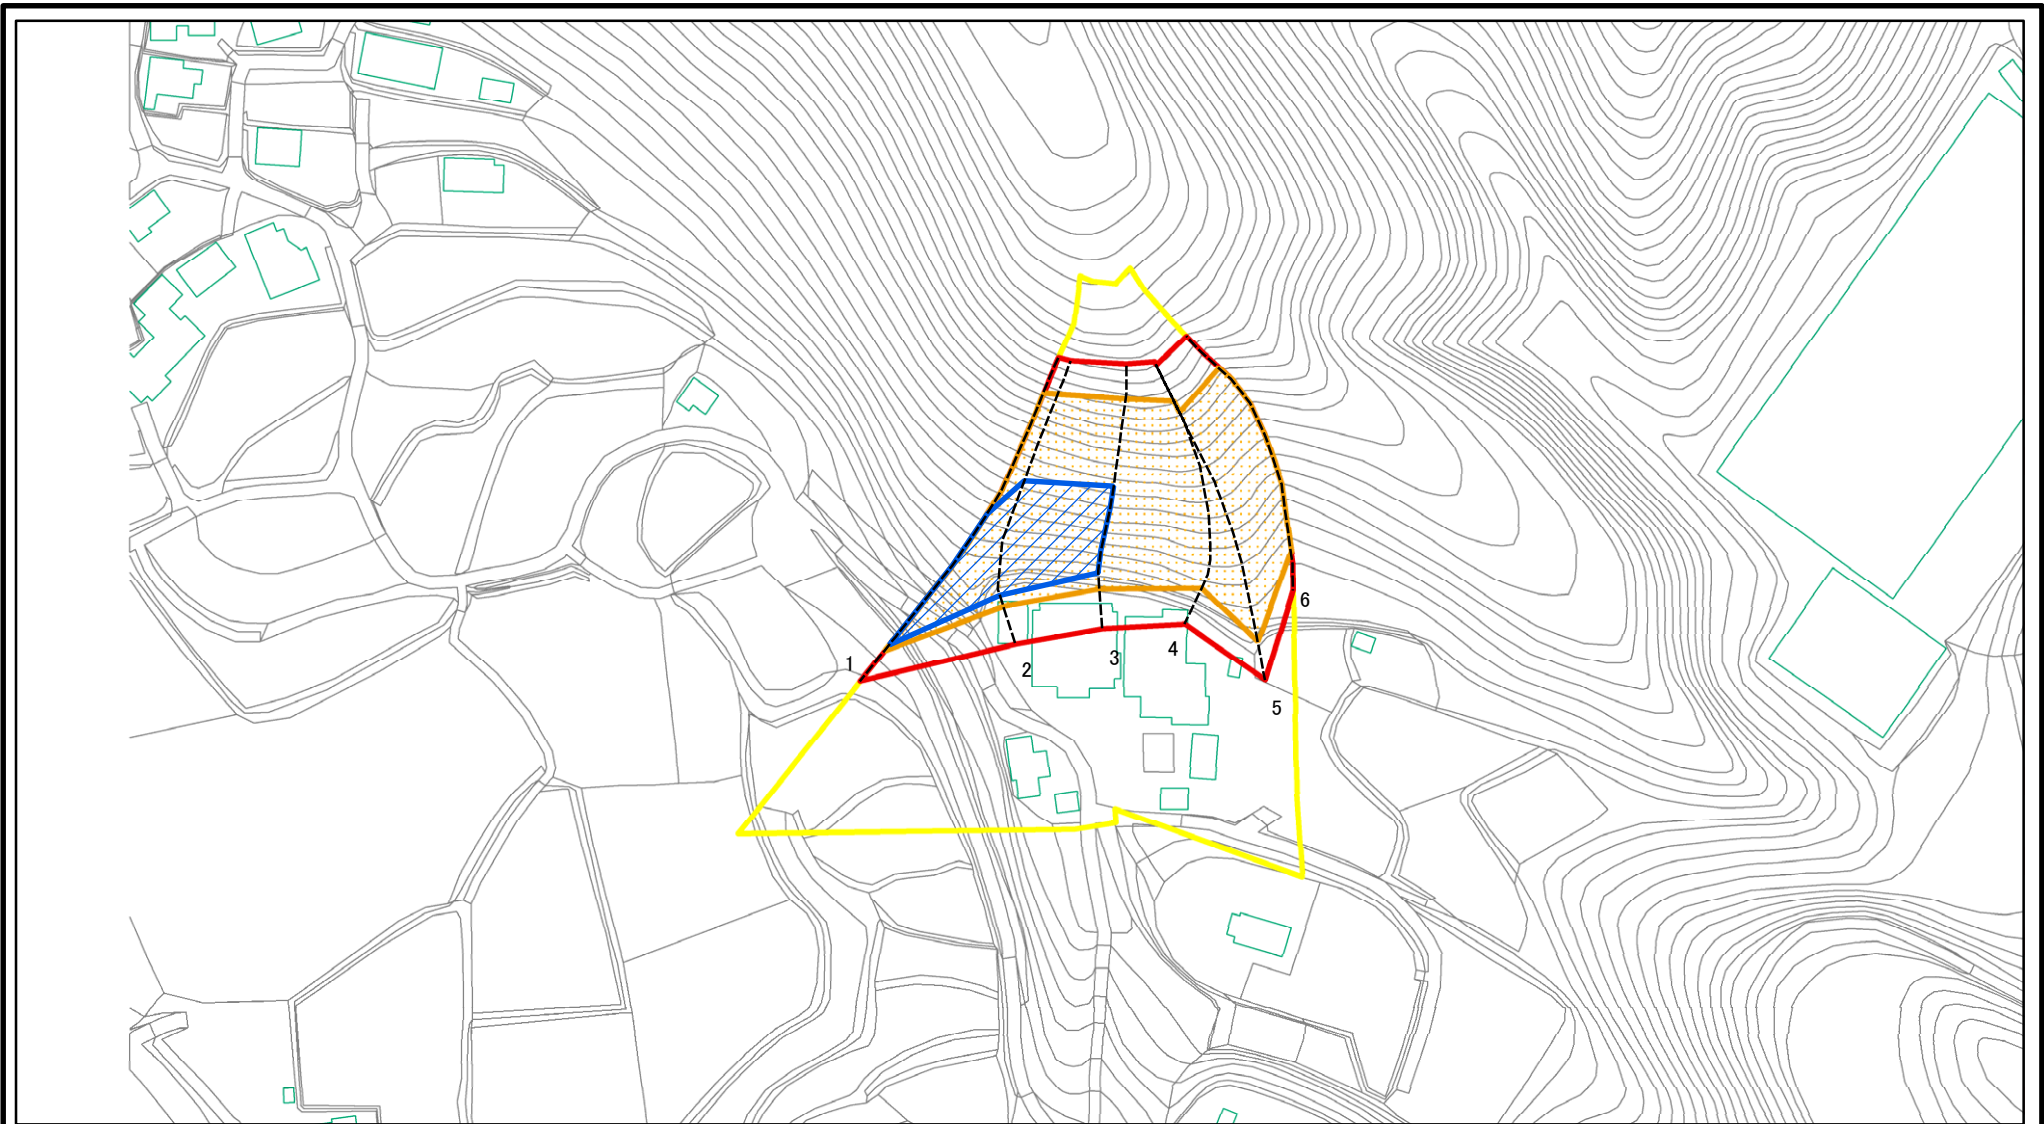
図中の数字は横断測線番号を示す

様式2-1(急) 土砂災害警戒区域・土砂災害特別警戒区域 区域図	土砂災害防止法施行令第二条の基準に該当する区域		N 縮尺 1:1,500	自然現象の種類	急傾斜地の崩壊	箇所番号	I-1613
	土砂災害防止法施行令第三条の基準に該当する区域			告示番号	警戒区域:千葉県告示第213号 特別警戒区域:千葉県告示第215号	箇所名	西江見2
	それ以外の区域			告示年月日	平成19年3月6日	所在地	鴨川市大字西江見

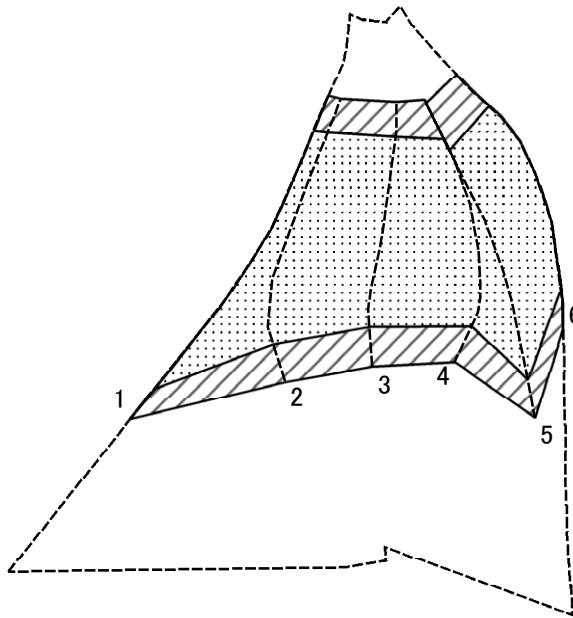
図中の数字は横断測線番号を示す

様式-2-2(急) 土砂災害特別警戒区域の区域区分図 (急傾斜地の崩壊に伴う土石等の移動により 建築物の地上部に作用すると想定される力)	土砂災害防止法施行令第二条の基準に該当する区域		N 縮尺 1:1,500	自然現象の種類	急傾斜地の崩壊	箇所番号	I-1613
	土砂災害防止法施行令第三条の基準に該当する区域	土石等の(移動)高さが1m以下の場合、土石等の移動による力が100kN/mを超える区域		告示番号	警戒区域:千葉県告示第213号 特別警戒区域:千葉県告示第215号	箇所名	西江見2
		それ以外の区域		告示年月日	平成19年3月6日	所在地	鴨川市大字西江見

横断測線の区間	土石等の移動により建築物の地上部に作用すると想定される力				土石等の堆積により建築物の地上部に作用すると想定される力			
	土石等の(移動)高さが1m以下の場合、土石等の移動による力が100kN/m <sup>2</sup> を超える区域		それ以外の区域		土石等の堆積の高さが3mを超える区域		それ以外の区域	
	力の大きさのうち最大のもの (kN/m <sup>2</sup> )	土石等の高さ (m)	力の大きさのうち最大のもの (kN/m <sup>2</sup> )	土石等の高さ (m)	力の大きさのうち最大のもの (kN/m <sup>2</sup> )	土石等の高さ (m)	力の大きさのうち最大のもの (kN/m <sup>2</sup> )	土石等の高さ (m)
NO.1 ~ NO.2	159.88	1.00	100.00	1.00	22.31	3.95	16.95	3.00
NO.2 ~ NO.3	160.06	1.00	100.00	1.00	20.76	3.68	16.95	3.00
NO.3 ~ NO.4	160.06	1.00	100.00	1.00	18.33	3.24	16.95	3.00
NO.4 ~ NO.5	147.46	1.00	100.00	1.00	18.82	3.33	16.95	3.00
NO.5 ~ NO.6	146.04	1.00	100.00	1.00	18.82	3.33	16.95	3.00
~								
~								
~								
~								
~								
~								
~								
~								
~								
~								
~								
~								
~								
~								
~								
~								
~								
~								
~								
~								
~								
~								
~								
~								
~								
~								
~								
~								
~								
~

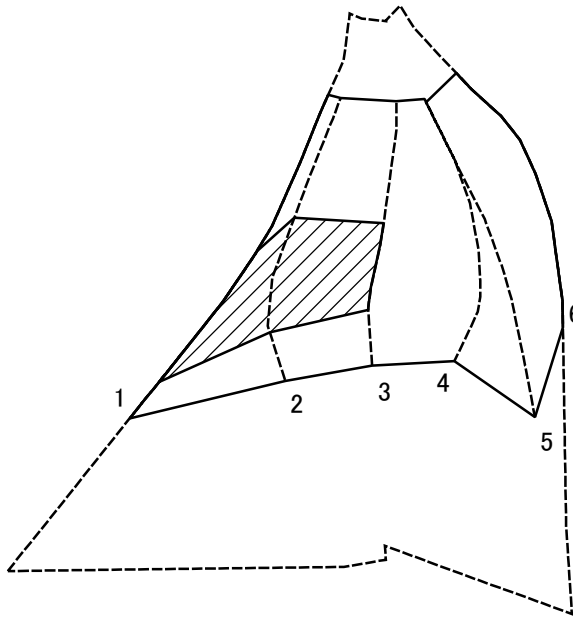
図中の数字は横断測線番号を示す

様式-2-3(急) 土砂災害特別警戒区域の区域区分図 (急傾斜地の崩壊に伴う土石等の堆積により 建築物の地上部に作用すると想定される力)	土砂災害防止法施行令第二条の基準に該当する区域		N 縮尺 1:1,500	自然現象の種類	急傾斜地の崩壊	箇所番号	I-1613
	土砂災害防止法施行令第三条の基準に該当する区域			告示番号	警戒区域:千葉県告示第213号 特別警戒区域:千葉県告示第215号	箇所名	西江見2
	それ以外の区域			告示年月日	平成19年3月6日	所在地	鴨川市大字西江見
