土砂災害警戒区域等の指定の告示に係る図書(様式1)

様式1(急)
土砂災害警戒区域・土砂災害特別警戒区域
位置図

| 箇所番号 | I-150013 |
| 箇所名 | 畑沢14 |

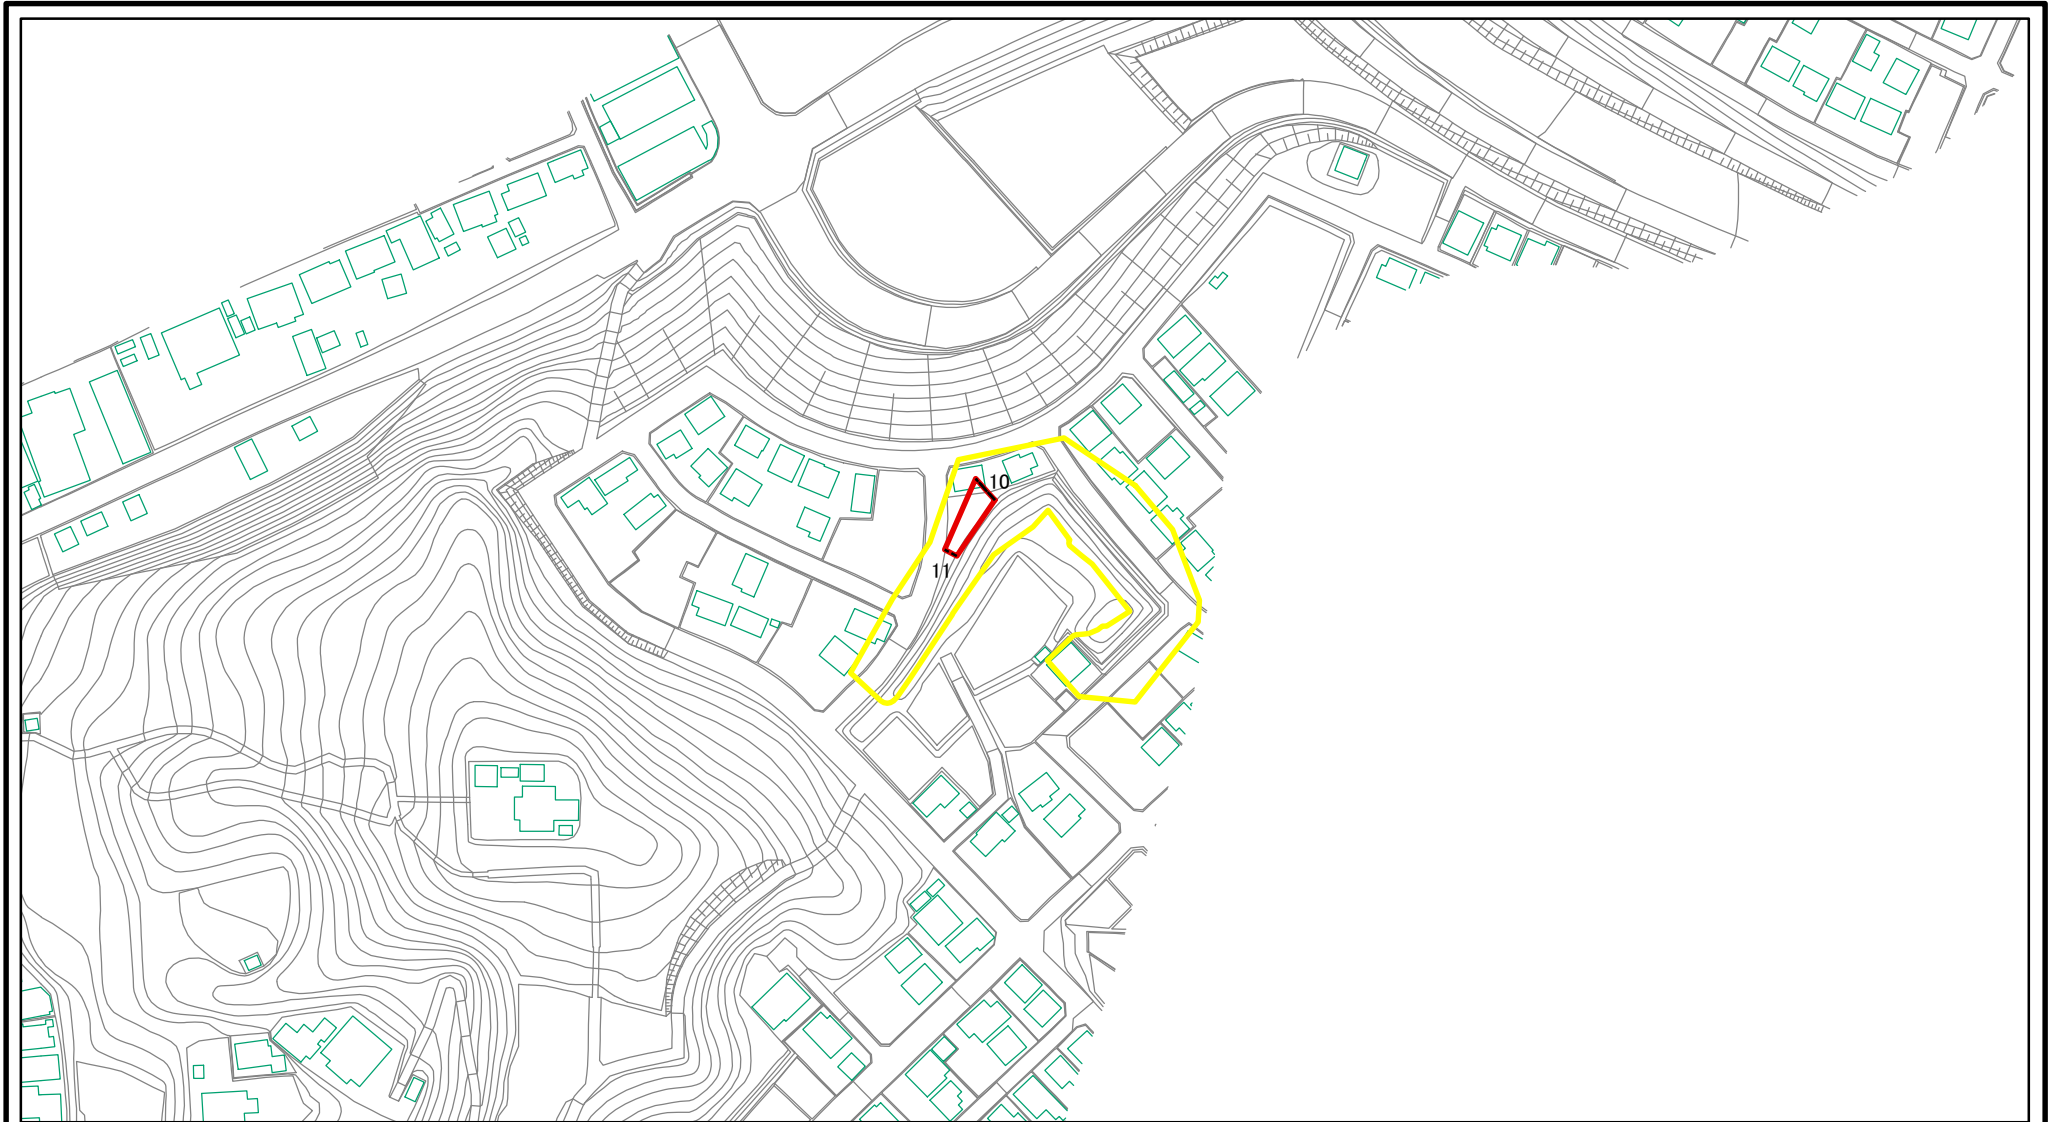
| 様式2(急) 土砂災害警戒区域・土砂災害特別警戒区域 区域図 | 土砂災害防止法施行令第二条の基準に該当する区域 | | N 縮尺 1:2,500 | 自然現象の種類 | 急傾斜地の崩壊 | 箇所番号 | I-150013 |

図中の数字は横断測線番号を示す

| | 土砂災害防止法施行令第三条の基準に該当する区域 | | | 告示番号 | | 箇所名 | 畑沢14 |

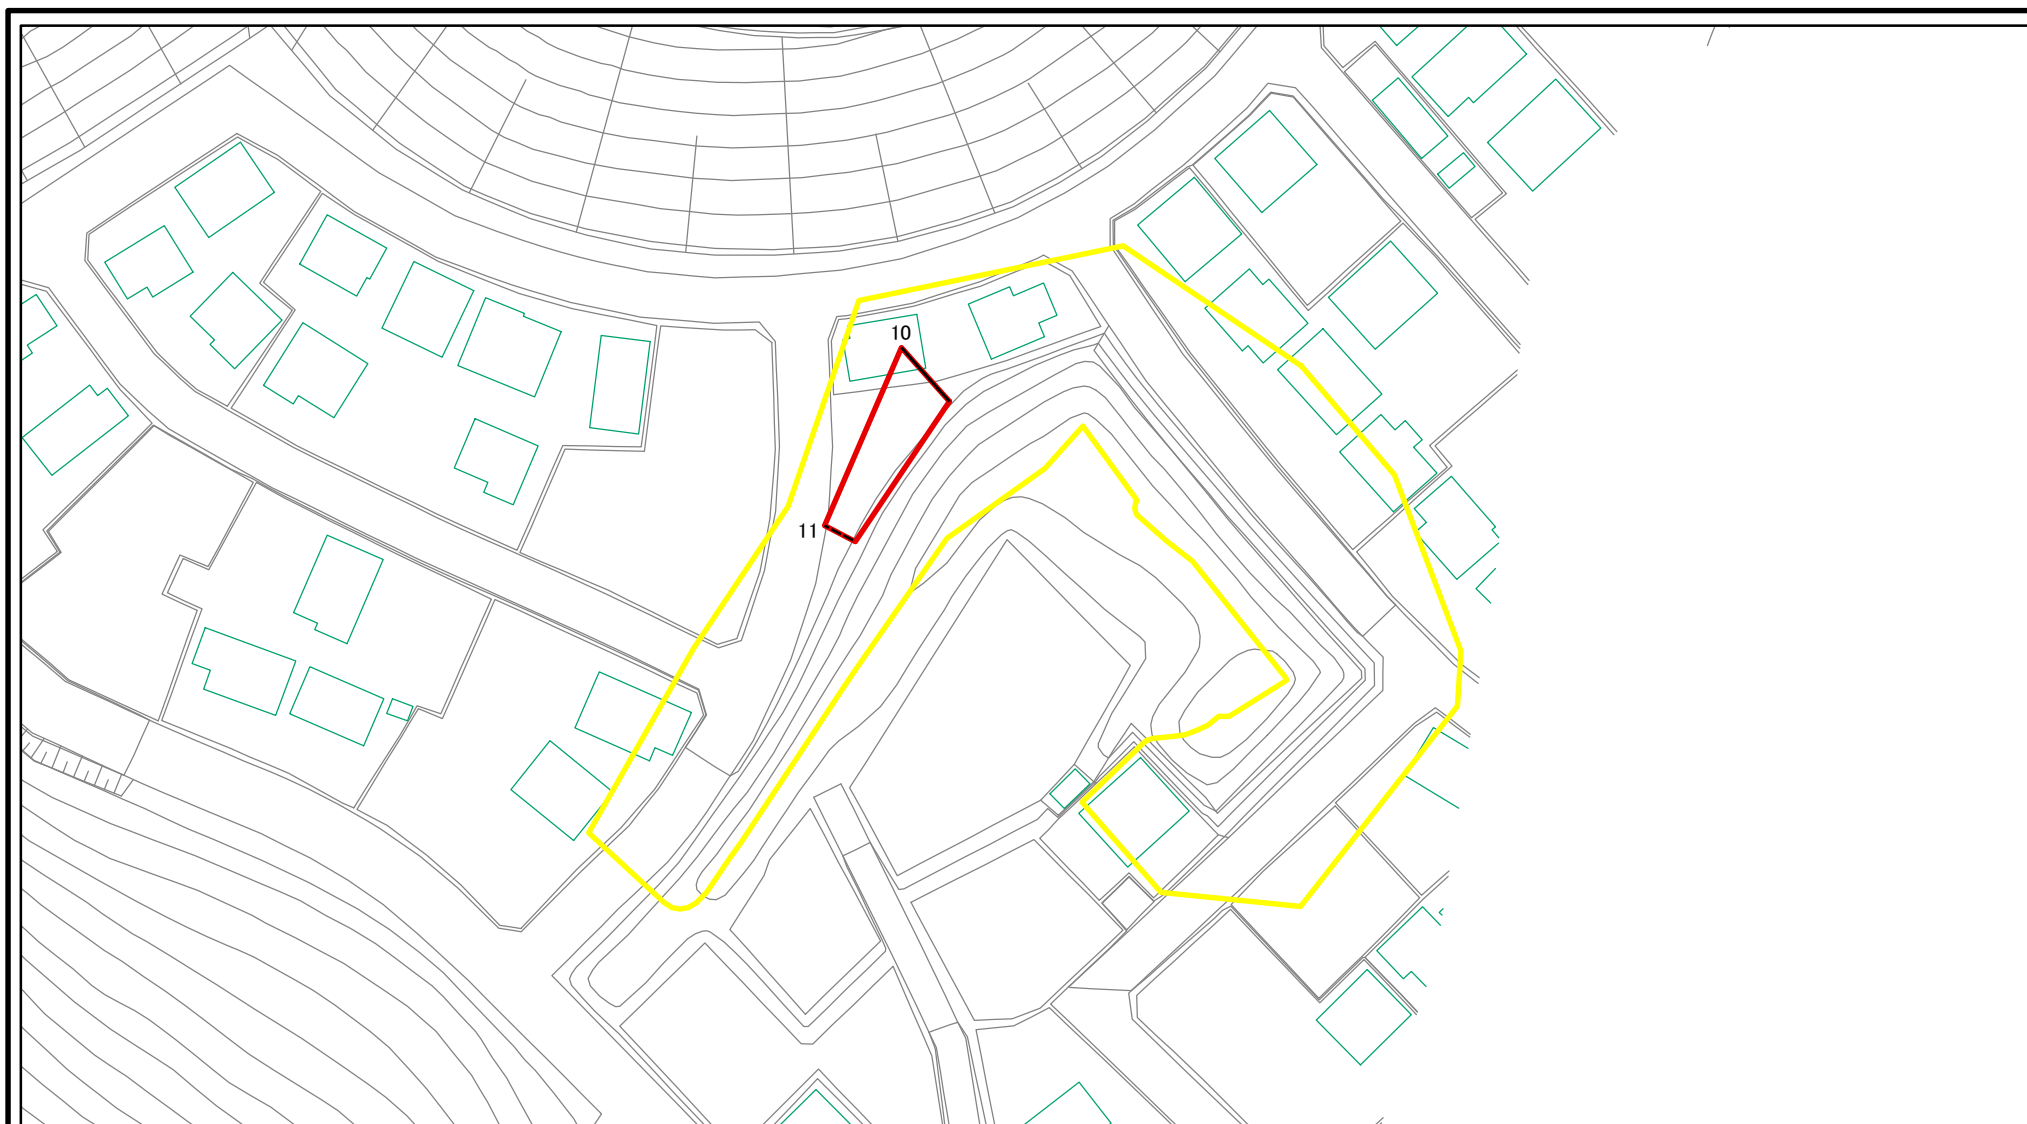
| 様式2(急) 土砂災害警戒区域・土砂災害特別警戒区域 区域図(参考図) | 土砂災害防止法施行令第二条の基準に該当する区域 | | N 縮尺 1:1,000 | 自然現象の種類 | 急傾斜地の崩壊 | 箇所番号 | I-150013 |

図中の数字は横断測線番号を示す

| | 土砂災害防止法施行令第三条の基準に該当する区域 | | | 告示番号 | 千葉県告示第163号 千葉県告示第167号 | 箇所名 | 畑沢14 |

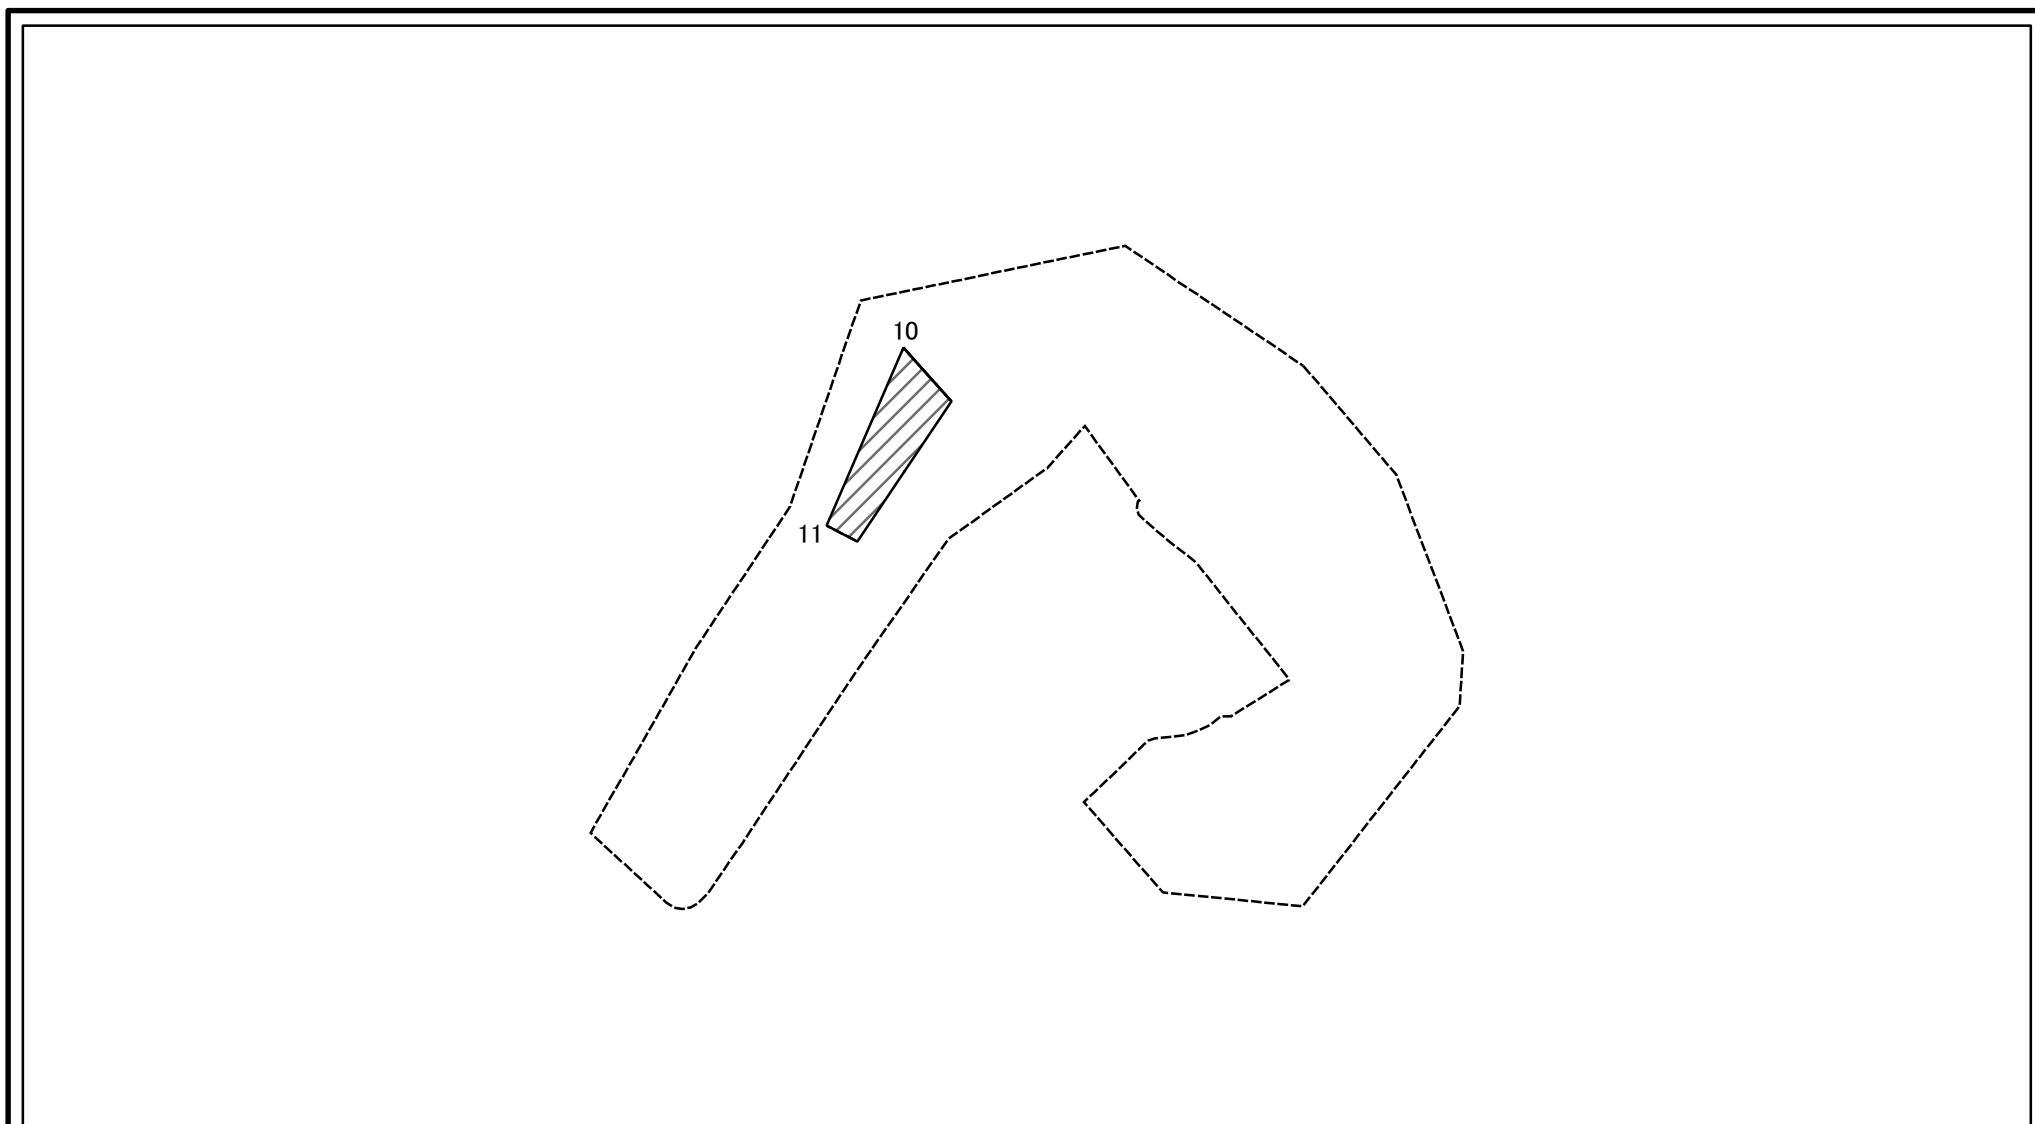
| 様式2-1(急) 土砂災害特別警戒区域の区域区分図(急傾斜地の崩壊に伴う土石等の移動により建築物の地上部に作用すると想定される力) | 土砂災害防止法施行令第二条の基準に該当する区域 | | N 縮尺 1:1,000 | 自然現象の種類 | 急傾斜地の崩壊 | 箇所番号 | I-150013 |

図中の数字は横断測線番号を示す

| | 土砂災害防止法施行令第三条の基準に該当する区域 | | | 告示番号 | 千葉県告示第163号 千葉県告示第167号 | 箇所名 | 畑沢14 |

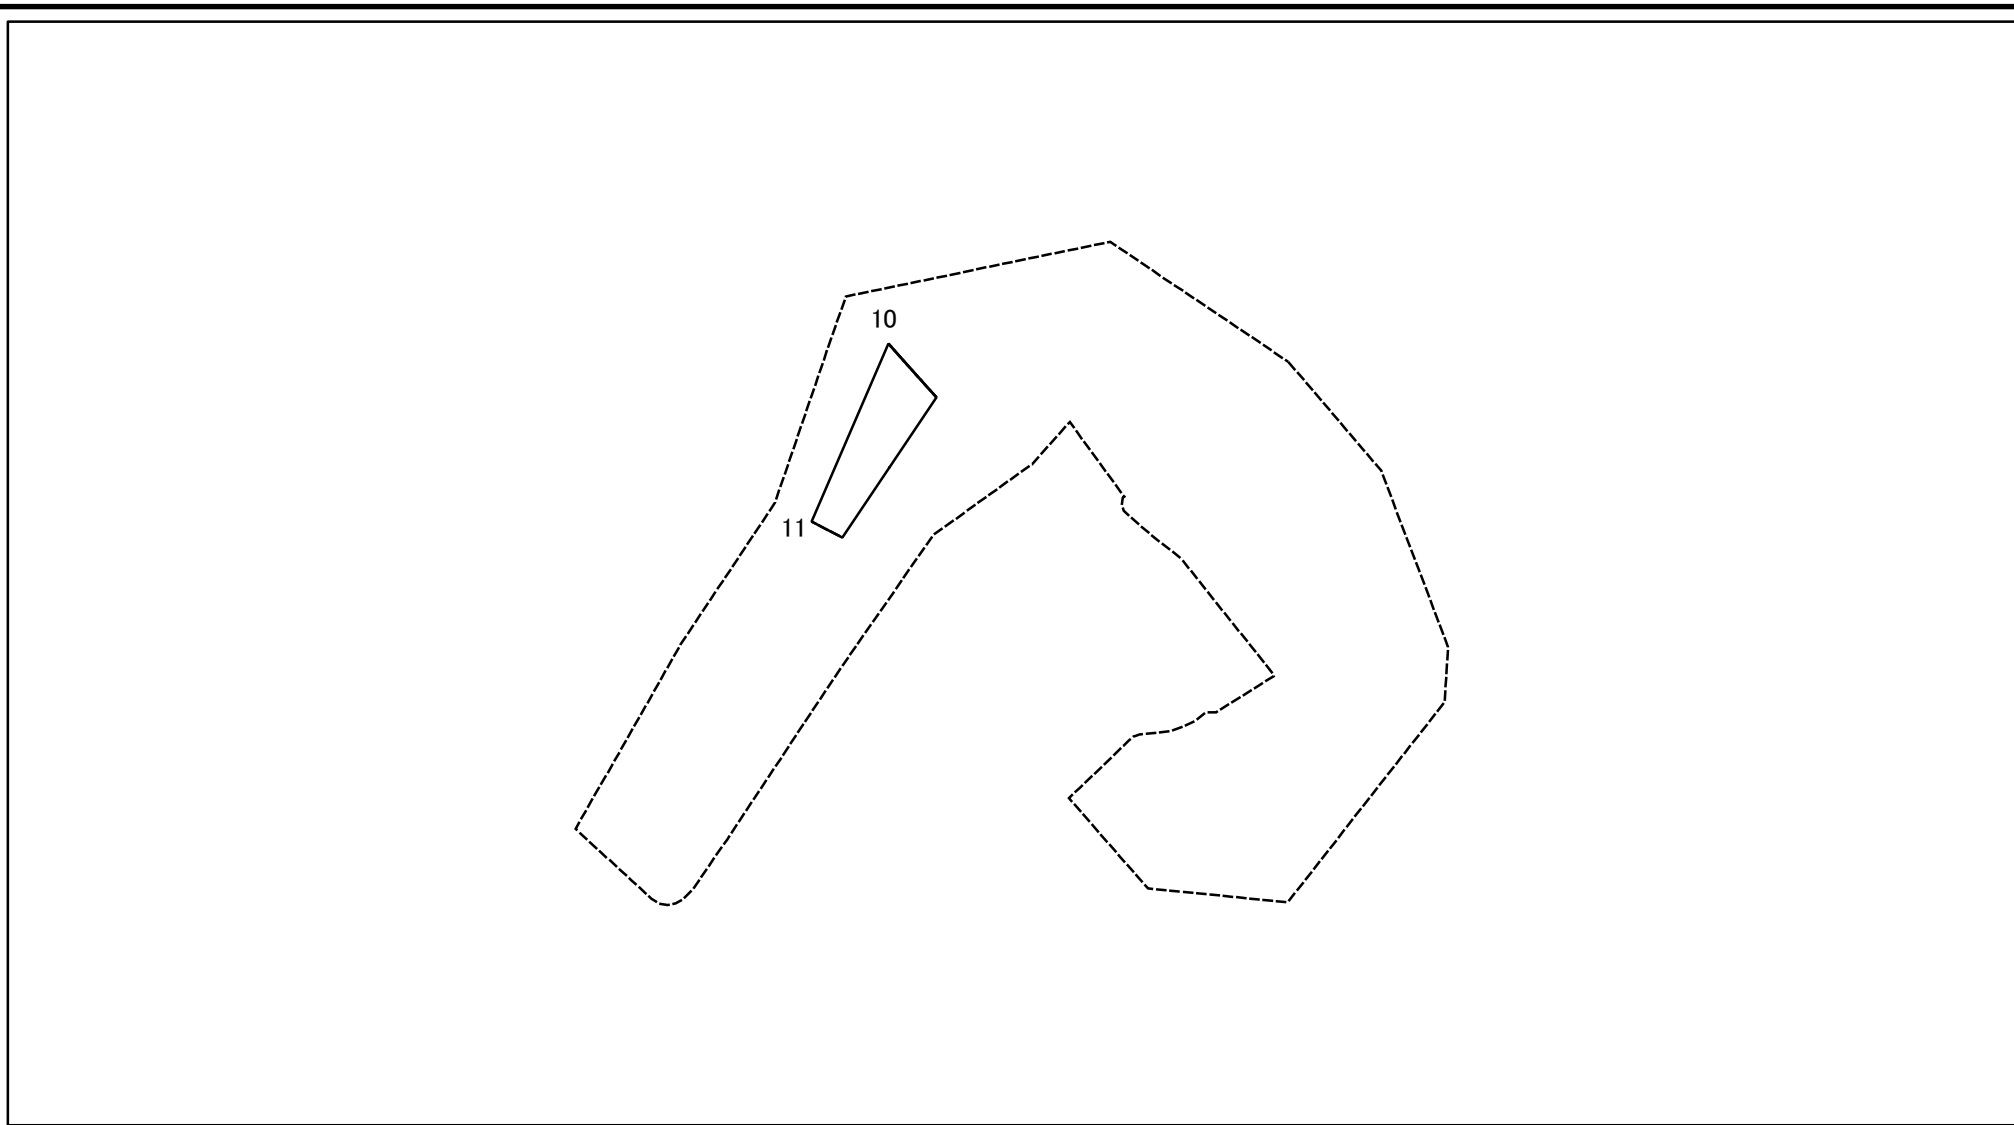
| 様式2-2(急) 土砂災害特別警戒区域の区域区分図(急傾斜地の崩壊に伴う土石等の堆積により建築物の地上部に作用すると想定される力) | 土砂災害防止法施行令第二条の基準に該当する区域 | | | N 縮尺 | 自然現象の種類 | 急傾斜地の崩壊 | 箇所番号 | I-150013 |

図中の数字は横断測線番号を示す

| | 土砂災害防止法施行令第三条の基準に該当する区域 | 土石等の堆積の高さが3mを超える区域 | | | 告示番号 | 千葉県告示第163号 千葉県告示第167号 | 箇所名 | 畑沢14 |
