土砂災害警戒区域等の指定の告示に係る図書(様式1)

| 様式1(急) 土砂災害警戒区域・土砂災害特別警戒区域 位置図 | 自然現象の種類 | 急傾斜地の崩壊 |
| | 箇所番号 | II-3549 |
| | 箇所名 | 岩川1 |

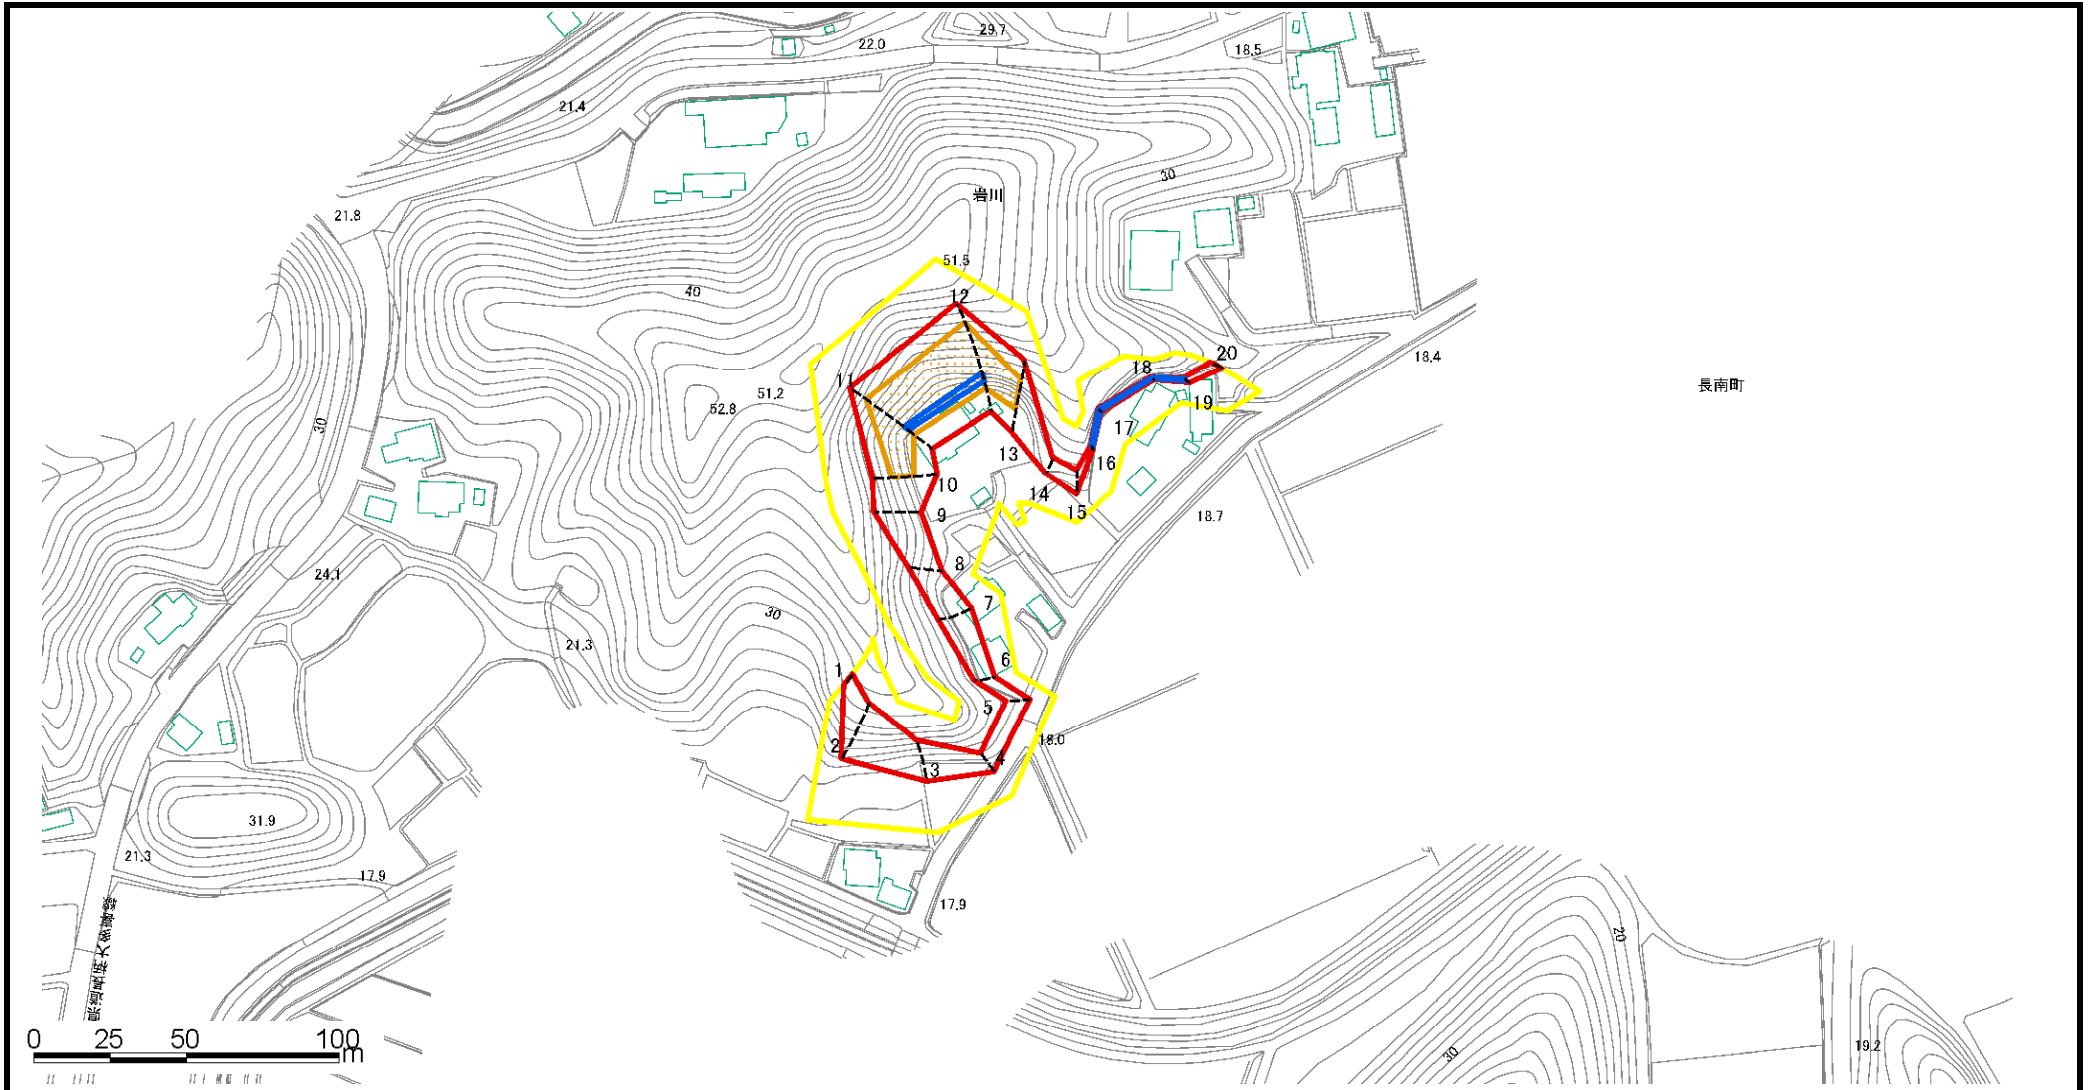
土砂災害警戒区域等の指定の告示に係る図書(様式2)

| 様式2(急) 土砂災害警戒区域・土砂災害特別警戒区域 区域図 | 土砂災害防止法施行令第二条の基準に該当する区域 | | | N 縮尺 1:2,500 | 自然現象の種類 | 急傾斜地の崩壊 | 箇所番号 | Ⅱ-3549 |
| | 土砂災害防止法施行令第三条の基準に該当する区域 | 土石等の(移動)高さが1m以下の場合、土石等の移動による力が100kN/m ² を超える区域 | | | 告示番号 | 警戒区域:千葉県告示 第385号 特別警戒区域:千葉県告示 第387号 | 箇所名 | 岩川1 |
| | | 土石等の堆積の高さが3mを超える区域 | | | 告示年月日 | 平成25年6月4日 | 所在地 | 長南町岩川 |

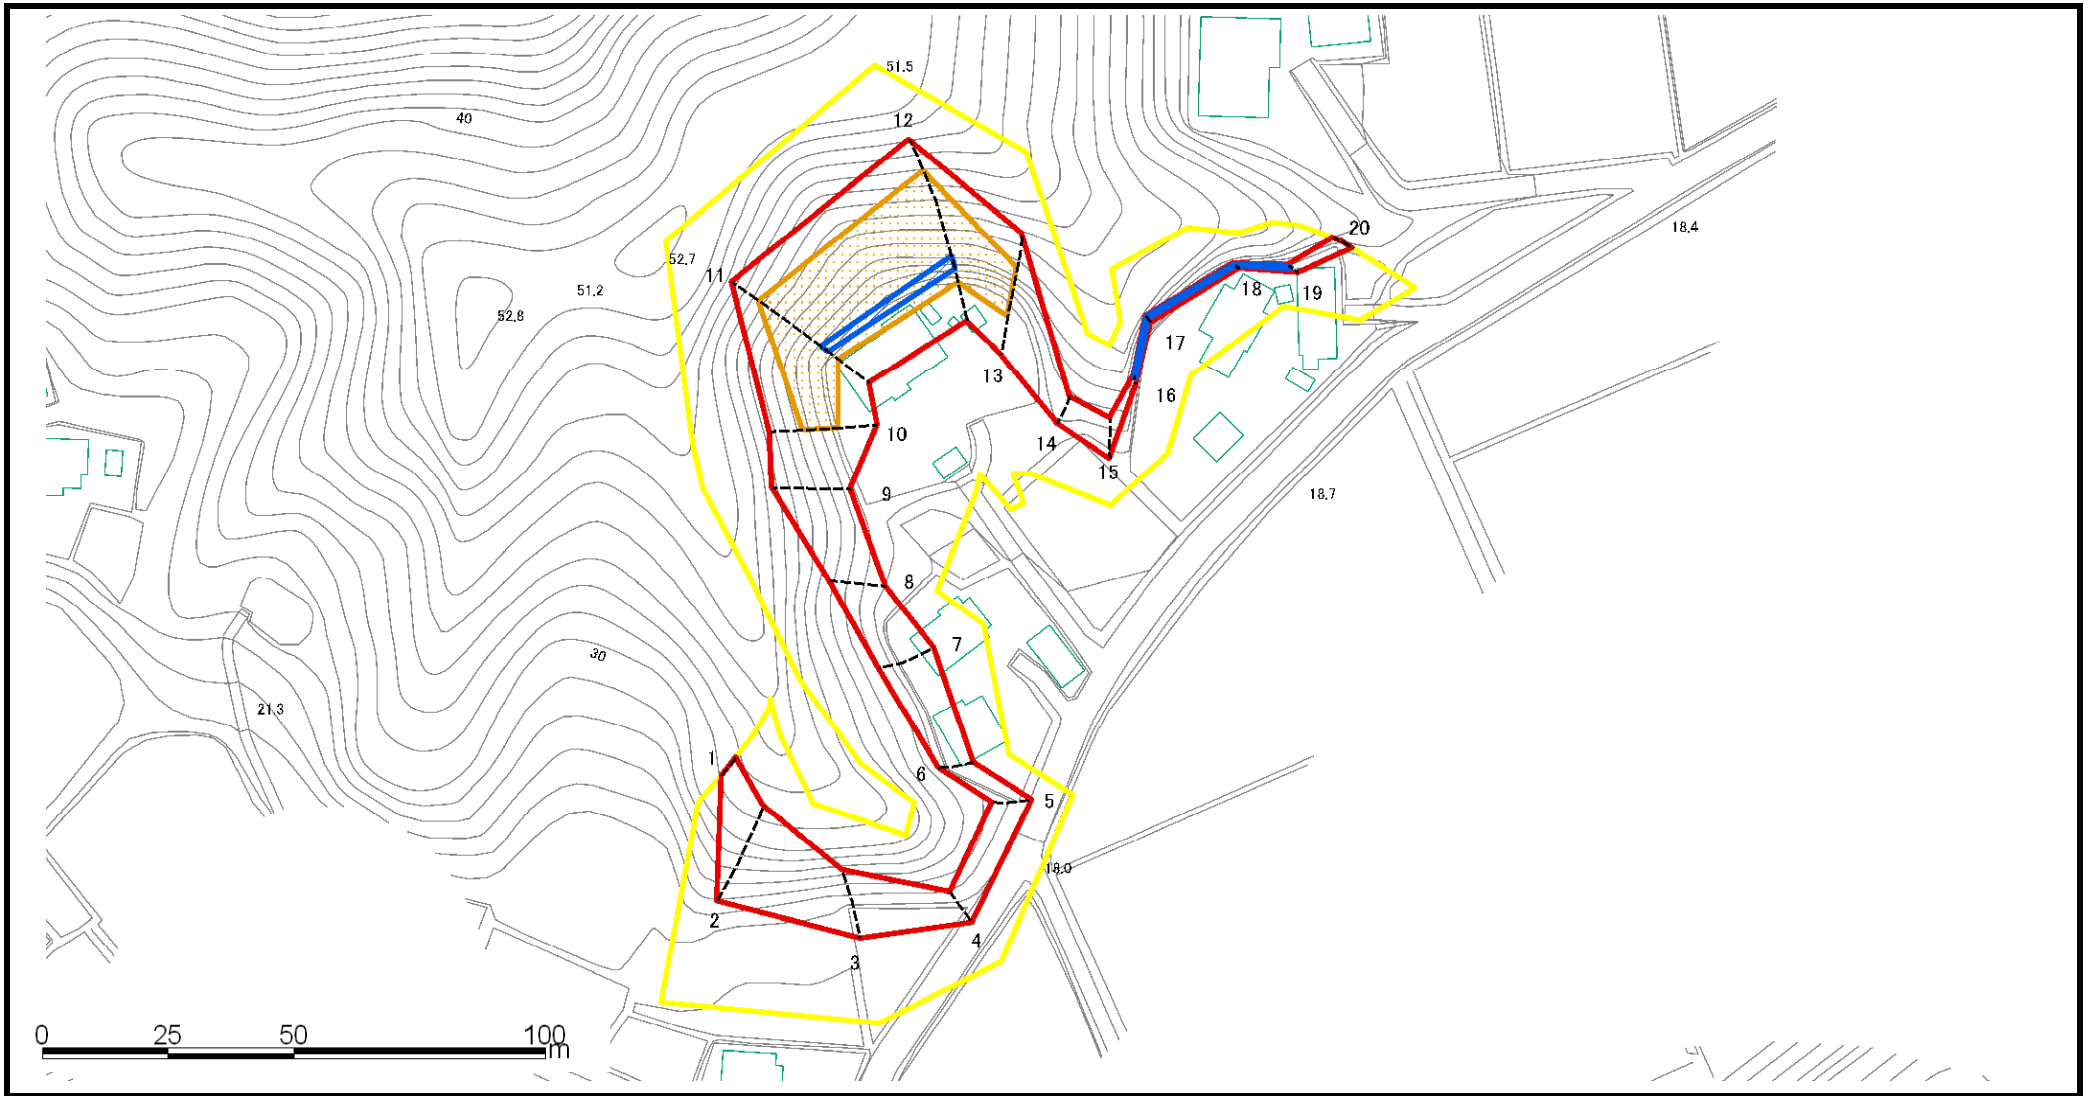
土砂災害警戒区域等の指定の告示に係る図書(様式2)参考図

| 様式2(急) 土砂災害警戒区域・土砂災害特別警戒区域 区域図(参考図) | 土砂災害防止法施行令第二条の基準に該当する区域 | | | N 縮尺 1:1,500 | 自然現象の種類 | 急傾斜地の崩壊 | 箇所番号 | II-3549 |
| | 土砂災害防止法施行令第三条の基準に該当する区域 | 土石等の(移動)高さが1m以下の場合、土石等の移動による力が100kN/mを超える区域 | | | 告示番号 | 警戒区域:千葉県告示 第385号 特別警戒区域:千葉県告示 第387号 | 箇所名 | 岩川1 |
| | | 土石等の堆積の高さが3mを超える区域 | | | 告示年月日 | 平成25年6月4日 | 所在地 | 長南町岩川 |

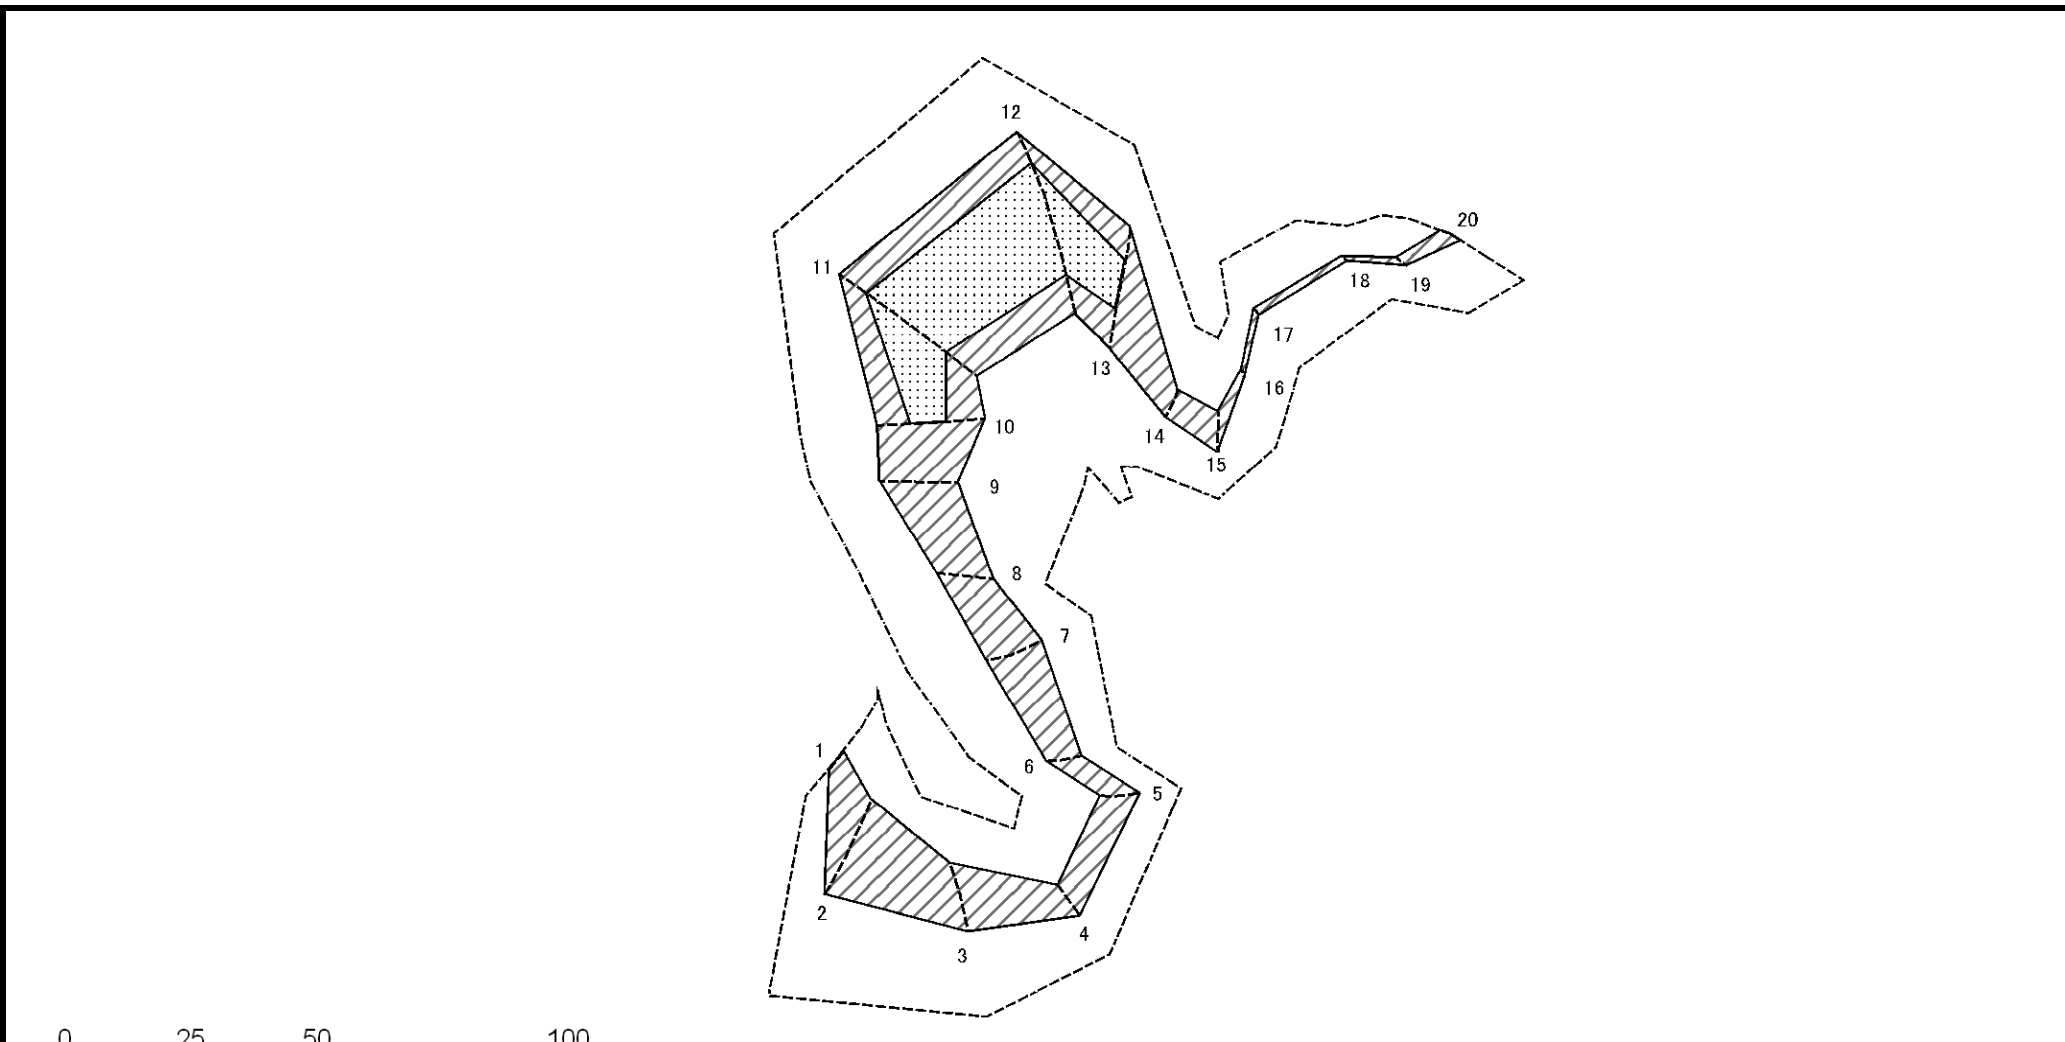
土砂災害警戒区域等の指定の告示に係る図書(様式2-1)

図中の数字は区域の区分番号を表す

| 様式2-1(急) 土砂災害特別警戒区域の区域区分図 (急傾斜地の崩壊に伴う土石などの移動により建築物の地上部に作用すると想定される力) | 土砂災害防止法施行令第二条の基準に該当する区域 | | N 縮尺 1:1,500 | 自然現象の種類 | 急傾斜地の崩壊 | 箇所番号 | Ⅱ-3549 |
| | 土砂災害防止法施行令第三条の基準に該当する区域 | 土石等の(移動)高さが1m以下の場合、土石等の移動による力が100kN/m ² を超える区域 | | 告示番号 | 警戒区域:千葉県告示 第385号 特別警戒区域:千葉県告示 第387号 | 箇所名 | 岩川1 |

| 横断測線の区間 | 土石等の移動により建築物の地上部に作用すると想定される力 | | | | 土石等の堆積により建築物の地上部に作用すると想定される力 | | | | 横断測線の区間 | 土石等の移動により建築物の地上部に作用すると想定される力 | | | | 土石等の堆積により建築物の地上部に作用すると想定される力 | | | |
| | 土石等の(移動)高さが1m以下の場合、土石等の移動による力が100kN/m ² を超える区域 | | それ以外の区域 | | 土石等の堆積の高さが3mを超える区域 | | それ以外の区域 | | | 土石等の(移動)高さが1m以下の場合、土石等の移動による力が100kN/m ² を超える区域 | | それ以外の区域 | | 土石等の堆積の高さが3mを超える区域 | | それ以外の区域 | |
| | 力の大きさのうち最大のもの (kN/m ²) | 土石等の高さ (m) | 力の大きさのうち最大のもの (kN/m ²) | 土石等の高さ (m) | 力の大きさのうち最大のもの (kN/m ²) | 土石等の高さ (m) | 力の大きさのうち最大のもの (kN/m ²) | 土石等の高さ (m) | | 力の大きさのうち最大のもの (kN/m ²) | 土石等の高さ (m) | 力の大きさのうち最大のもの (kN/m ²) | 土石等の高さ (m) | 力の大きさのうち最大のもの (kN/m ²) | 土石等の高さ (m) | 力の大きさのうち最大のもの (kN/m ²) | 土石等の高さ (m) |

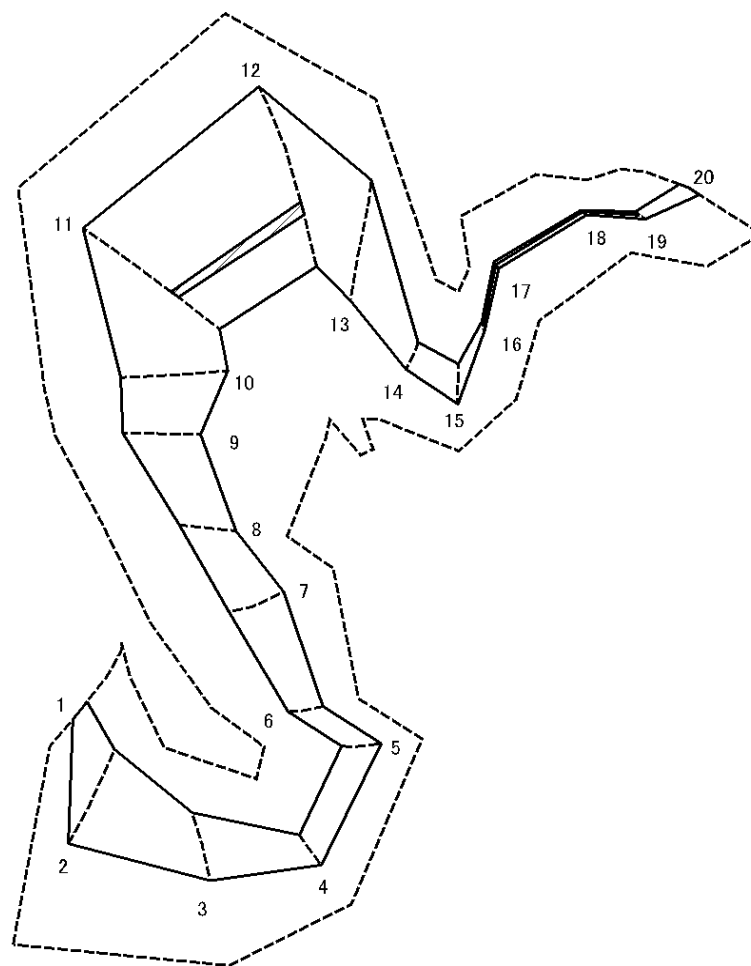
土砂災害警戒区域等の指定の告示に係る図書(様式2-2)

図中の数字は区域の区分番号を表す

| 様式2-2(急) 土砂災害特別警戒区域の区域区分図 (急傾斜地の崩壊に伴う土石などの堆積により建築物の地上部に作用すると想定される力) | 土砂災害防止法施行令第二条の基準に該当する区域 | | N 縮尺 1:1,500 | 自然現象の種類 | 急傾斜地の崩壊 | 箇所番号 | II-3549 |
| | 土砂災害防止法施行令第三条の基準に該当する区域 | 土石等の堆積の高さが3mを超える区域 | | 告示番号 | 警戒区域:千葉県告示 第385号 特別警戒区域:千葉県告示 第387号 | 箇所名 | 岩川1 |
