土砂災害警戒区域等の指定の告示に係る図書(様式1)

様式1(急) 土砂災害警戒区域・土砂災害特別警戒区域 位置図	自然現象の種類	急傾斜地の崩壊
	箇所番号	I-1306
	箇所名	南中8
	所在地	香取郡多古町南中

様式2(急) 土砂災害警戒区域・土砂災害特別警戒区域 区域図	土砂災害防止法施行令第二条の基準に該当する区域		N 縮尺 1:2,500	自然現象の種類	急傾斜地の崩壊	箇所番号	I-1306	
	土砂災害防止法施行令第三条の基準に該当する区域			告示番号	警戒区域:千葉県告示第118号 特別警戒区域:千葉県告示第119号		箇所名	南中8
	土砂等の(移動)高さが1m以下の場合、土砂等の移動による力が100kN/m ² を超える区域			告示年月日	令和3年3月9日	所在地	香取郡多古町南中	
	土砂等の堆積の高さが3mを超える区域							
	それ以外の区域

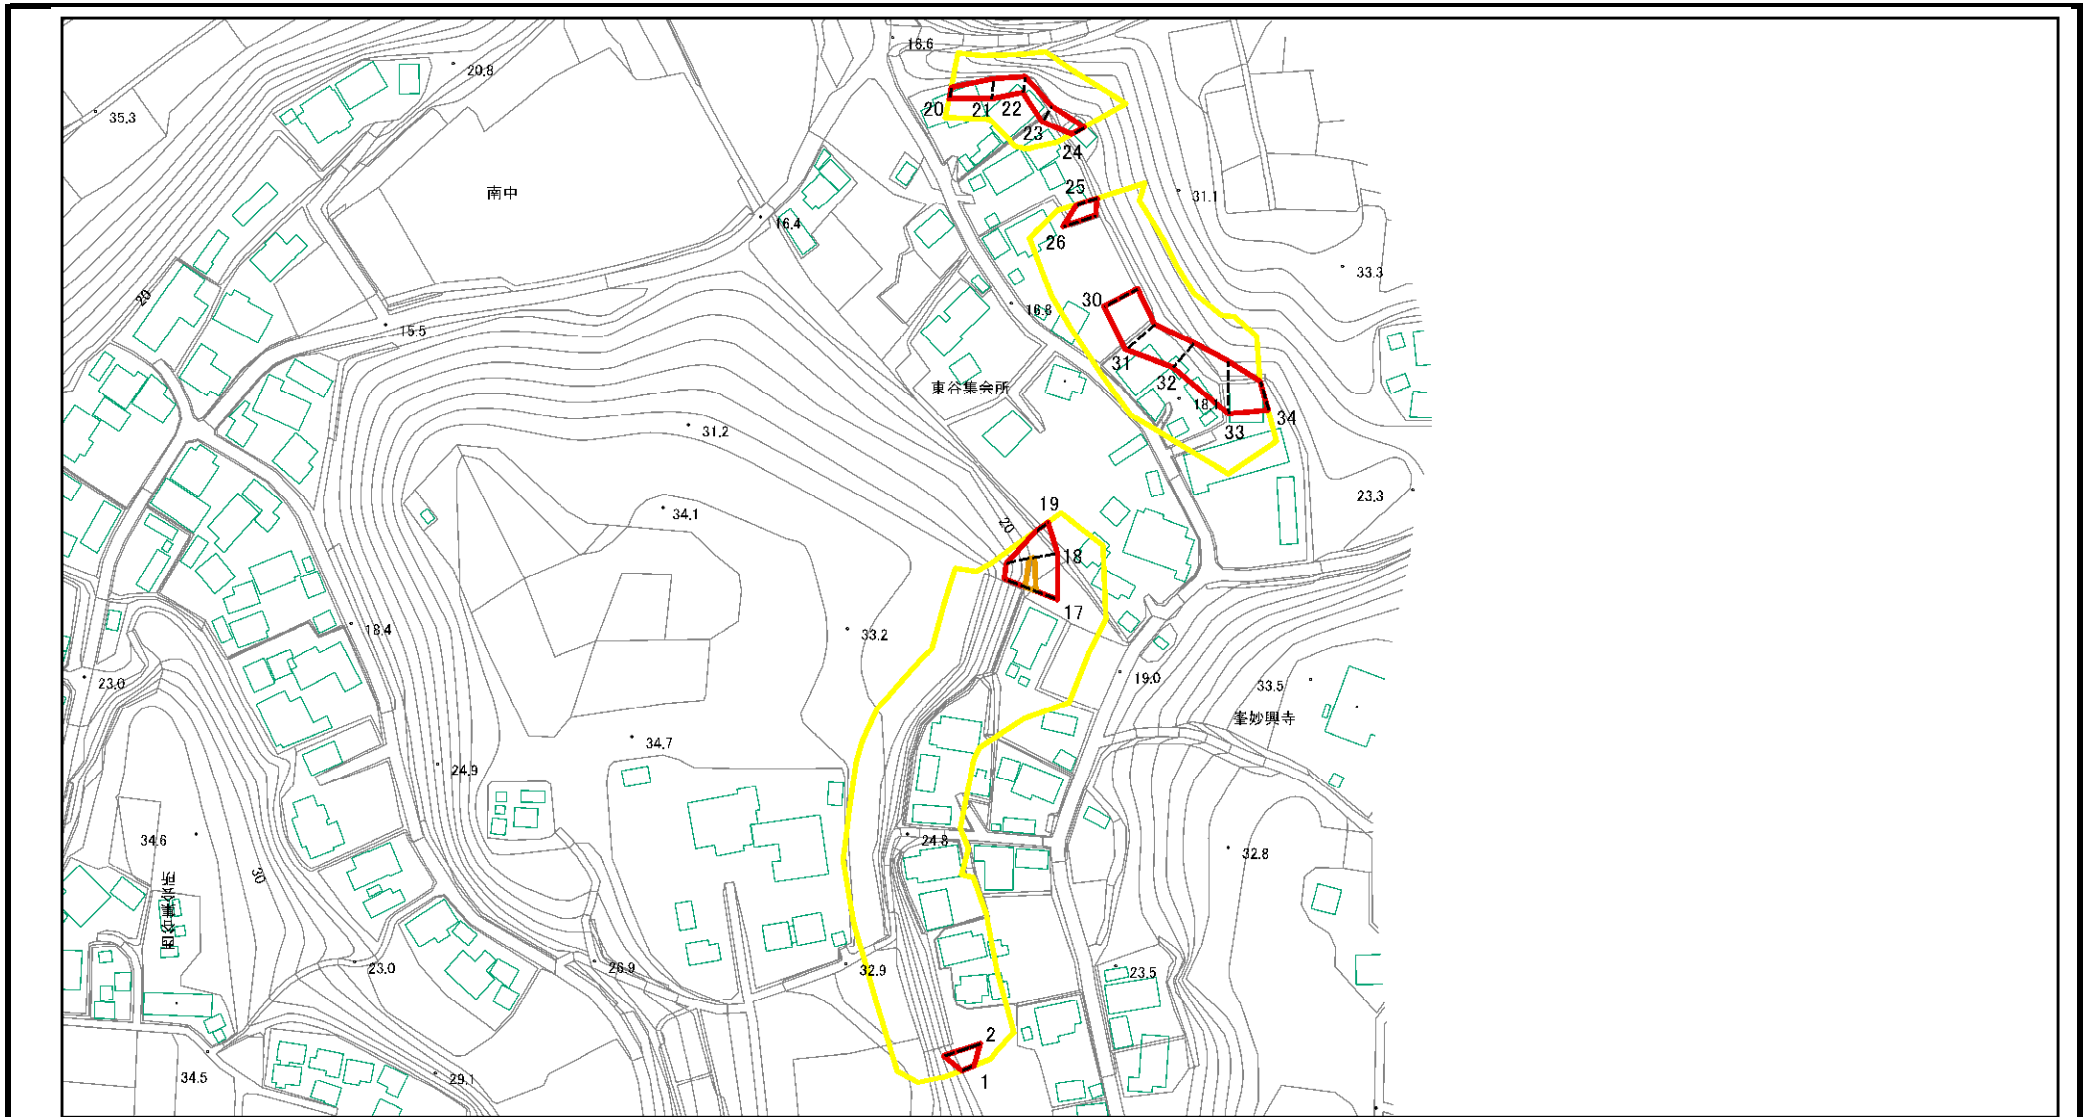
図中の数字は横断測線番号を示す

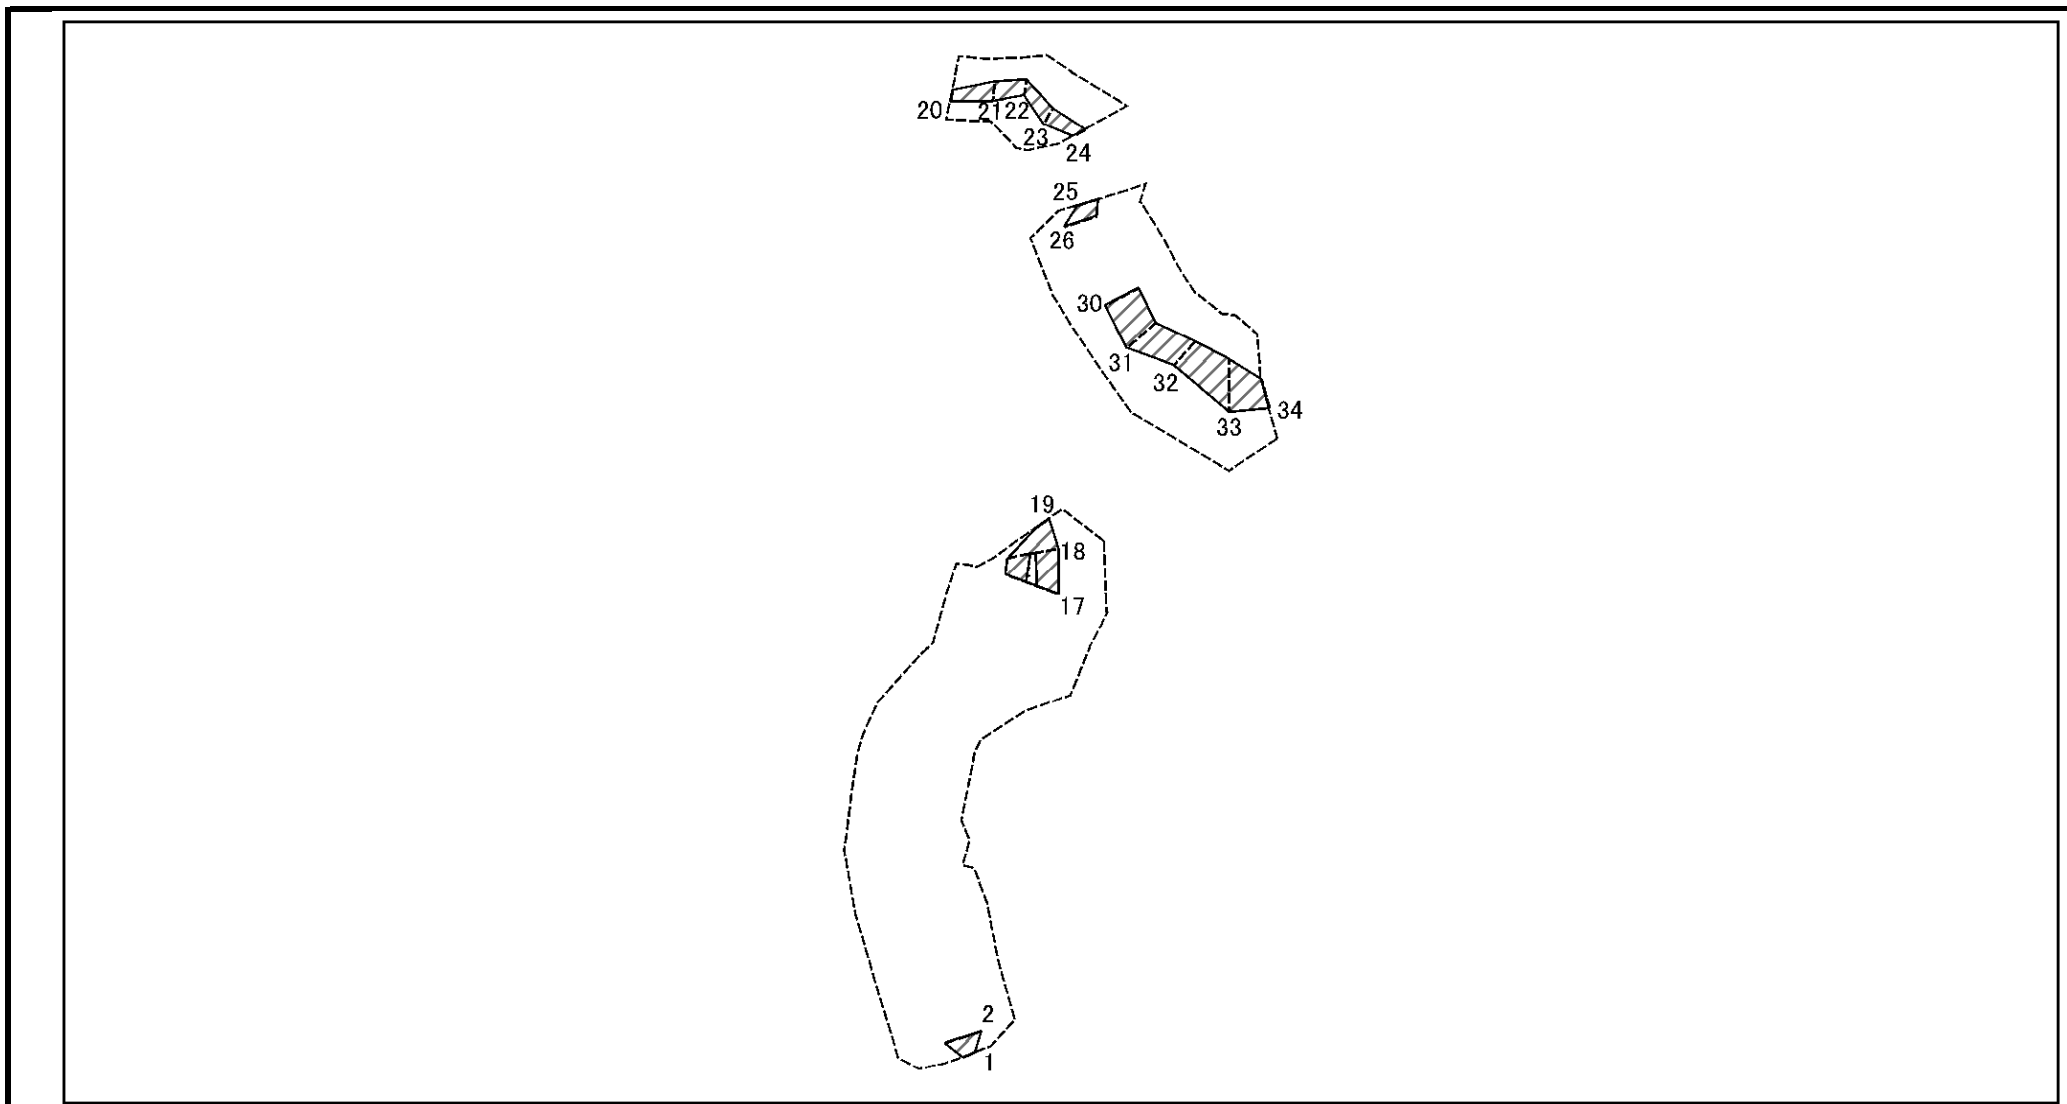
図中の数字は横断測線番号を示す

様式2-1(急) 土砂災害特別警戒区域の区域区分図 (急傾斜地の崩壊に伴う土石などの移動により 建築物の地上部に作用すると想定される力)	土砂災害防止法施行令第二条の基準に該当する区域			自然現象 の種類 急傾斜地の崩壊	警戒区域: 千葉県告示第118号 特別警戒区域: 千葉県告示第119号	箇所番号	I-1306
	土砂災害防止法施行令第三条の基準に該当する区域	土石等の(移動)高さが1m以下の場合、 土石等の移動による力が100kN/m ² を超える区域				告示番号	南中8
		それ以外の区域				告示年月日	令和3年3月9日
				縮尺 1:2500

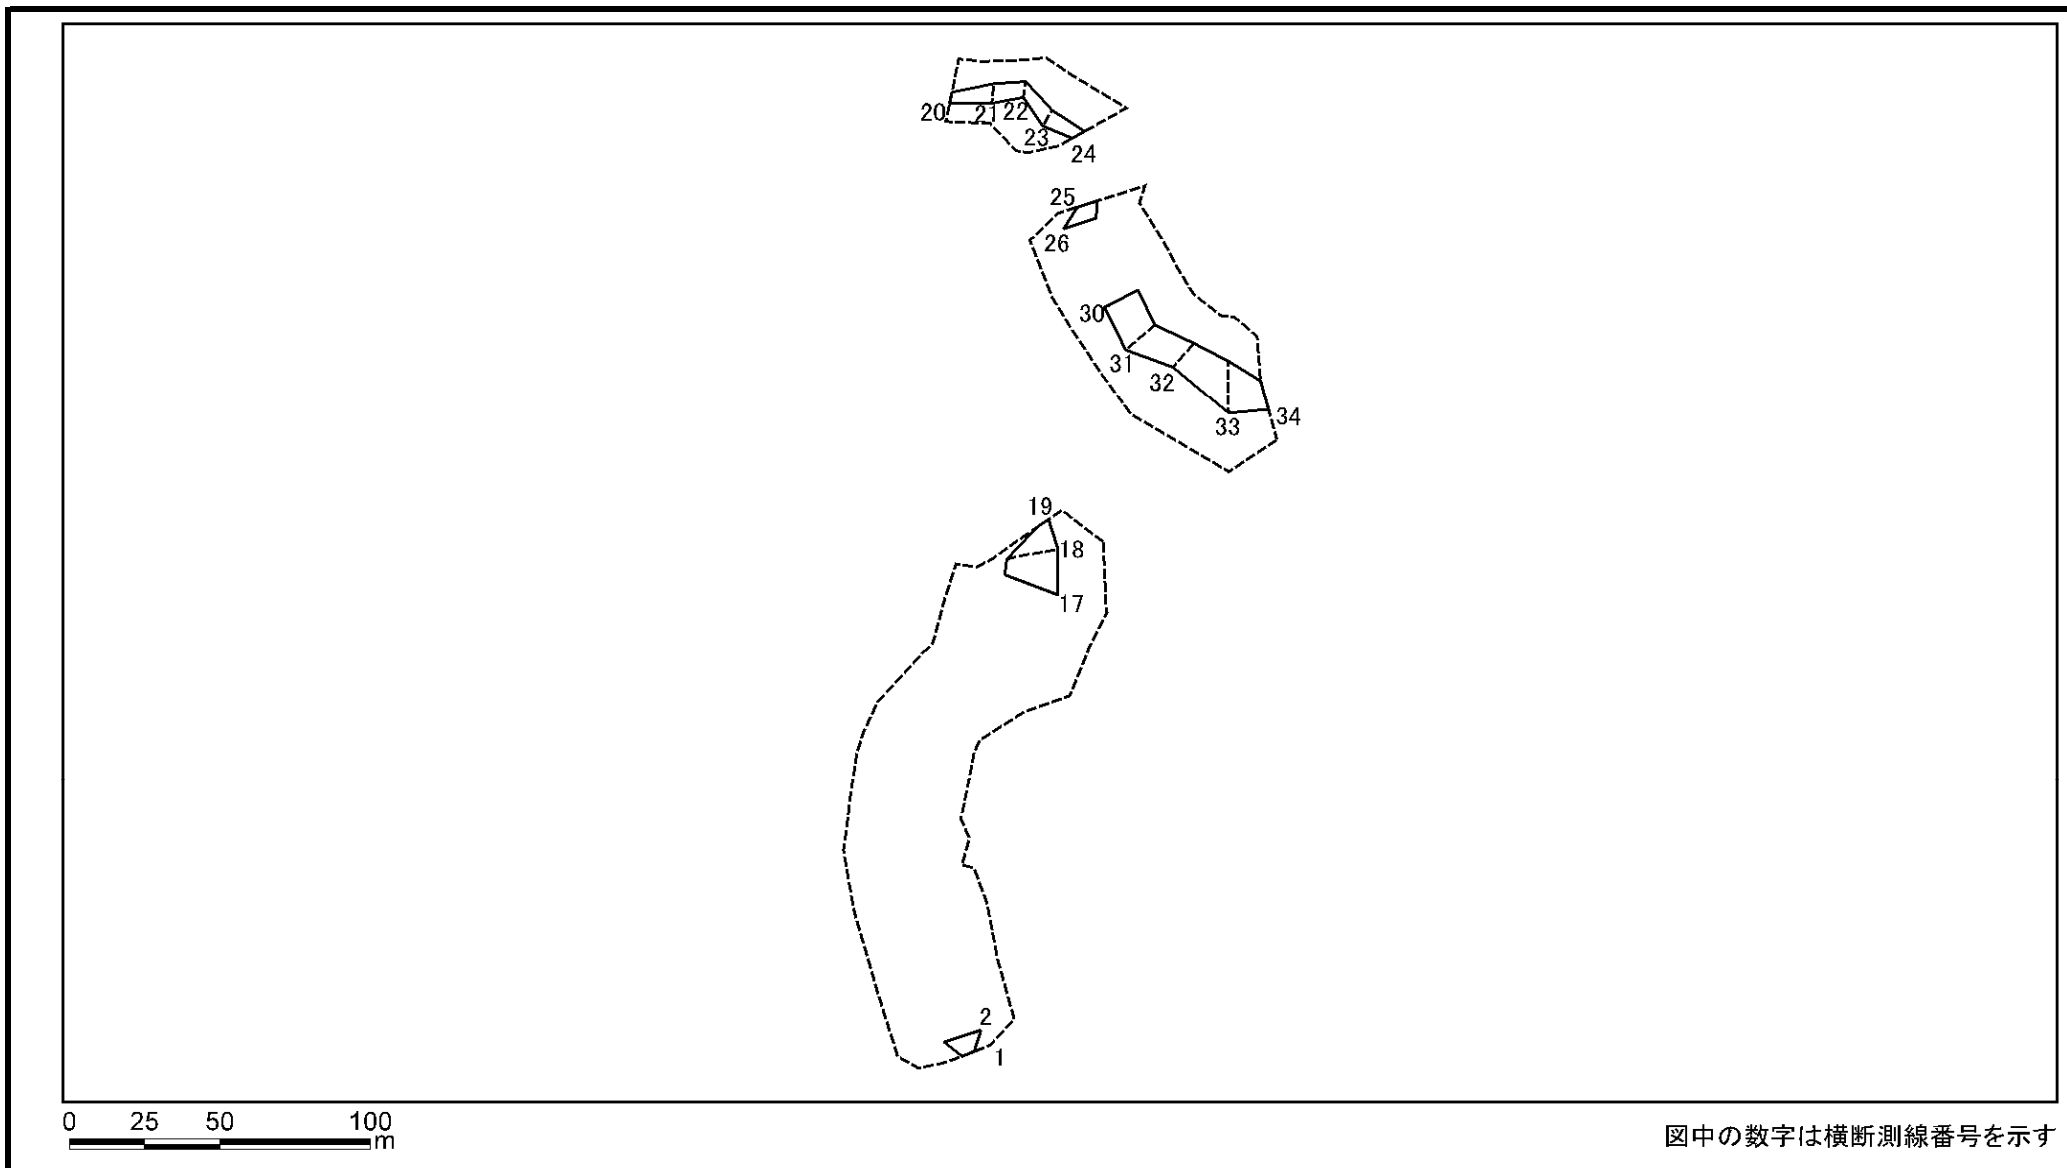
様式2-2(急) 土砂災害特別警戒区域の区域区分図 (急傾斜地の崩壊に伴う土石などの堆積により 建築物の地上部に作用すると想定される力)	土砂災害防止法施行令第二条の基準に該当する区域			N 縮尺 1:2500	自然現象の種類	急傾斜地の崩壊	箇所番号	I-1306
	土砂災害防止法施行令第三条の基準に該当する区域	土石等の堆積の高さが3mを超える区域			告示番号	警戒区域:千葉県告示第118号 特別警戒区域:千葉県告示第119号	箇所名	南中8
		それ以外の区域			告示年月日	令和3年3月9日	所在地	香取郡多古町南中
