土砂災害警戒区域等の指定の告示に係る図書(様式1)

土砂災害警戒区域・土砂災害特別警戒区域
位置図

II-4969

古茂口4

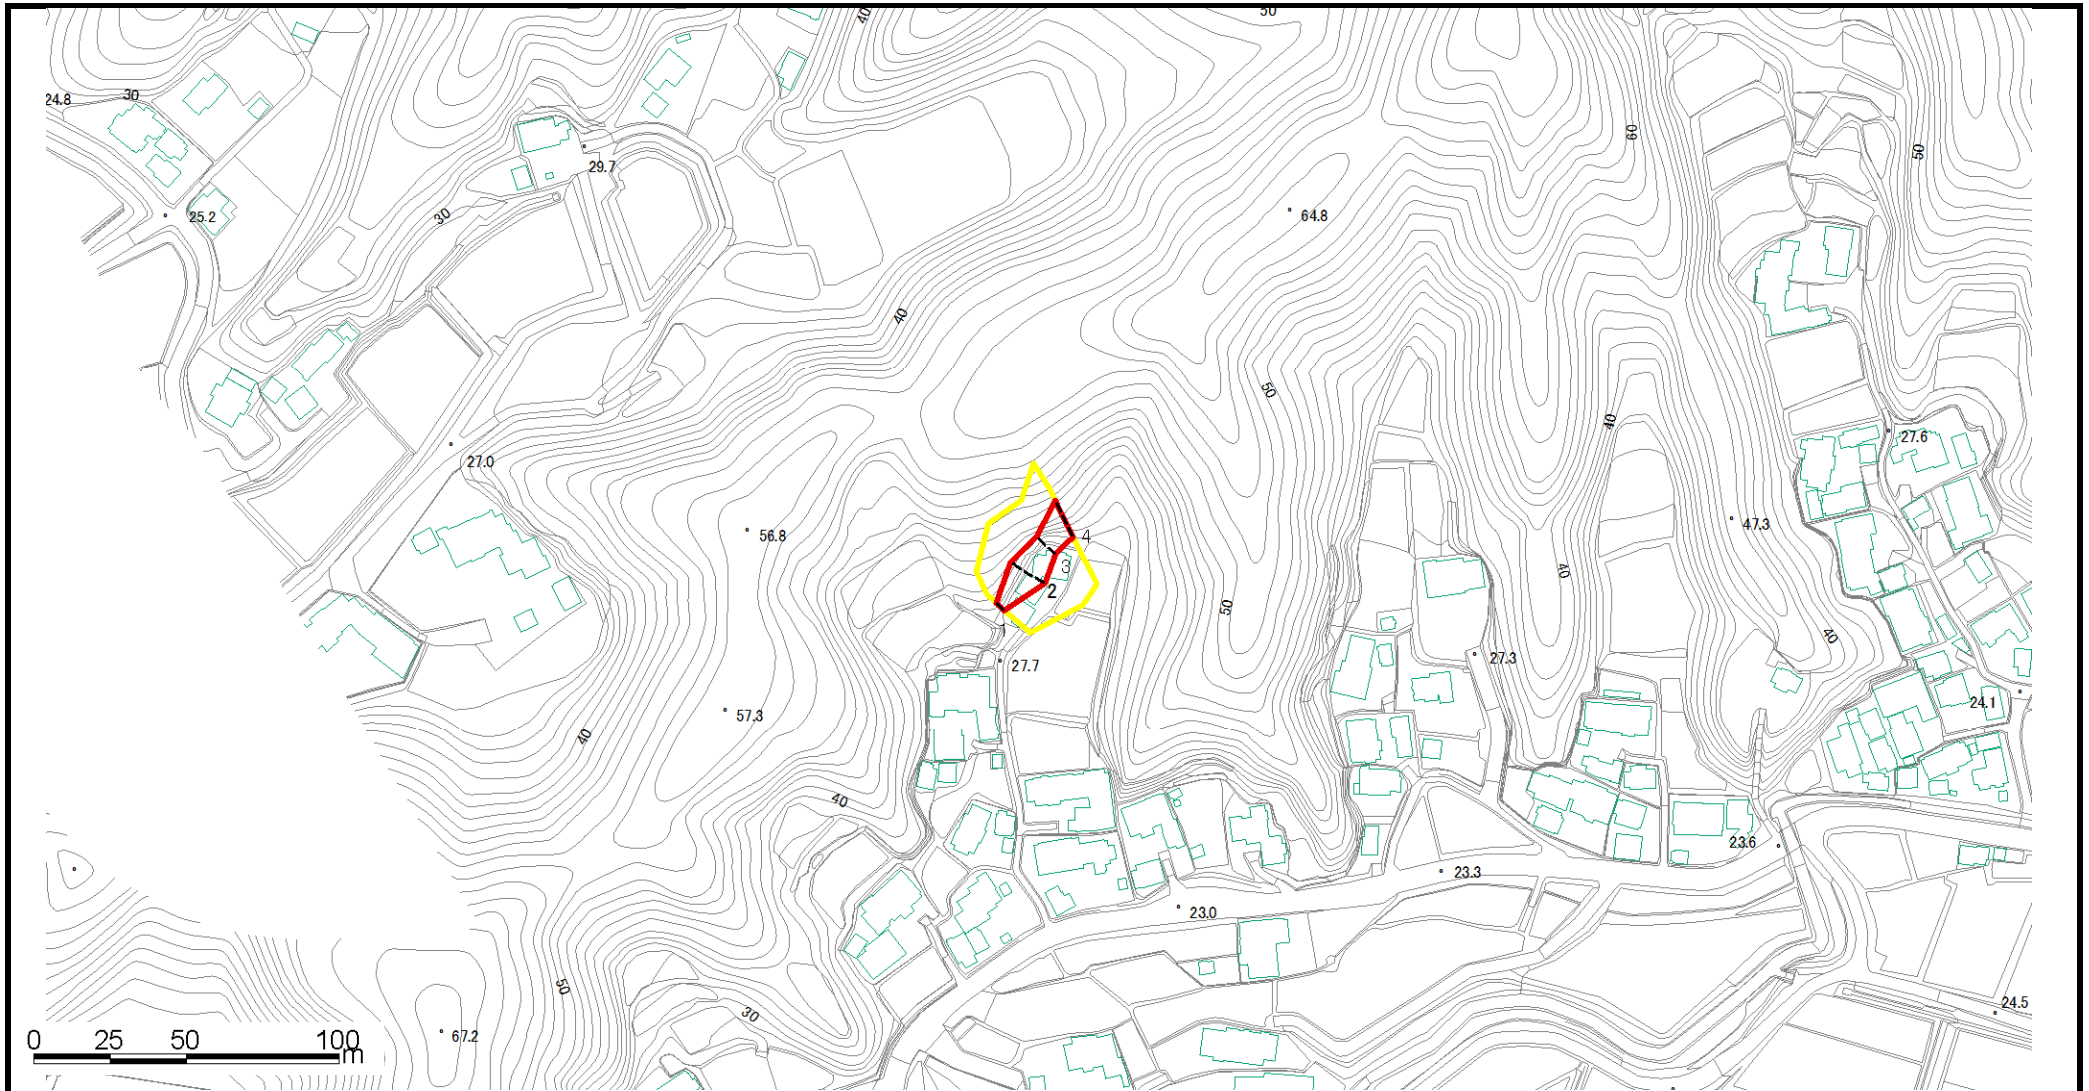
| 様式2(急) 土砂災害警戒区域・土砂災害特別警戒 区域 区域図 | 土砂災害防止法施行令第二条の基準に該当する区域 | | | 自然現象 の種類 急傾斜地の崩壊 | 箇所番号 II-4969 |

| | 土砂災害防止法施行令第三条の基準に該当する区域 | 土石等の(移動)高さが1m以下の場合、 土石等の移動による力が100kN/mを超える区域 | | | |
| | | 土石等の堆積の高さが3mを超える区域 | 告示年月日 令和3年3月23日 | | |
| | | それ以外の区域 | | 縮尺 1:2,500 | 箇所名 古茂口4 |

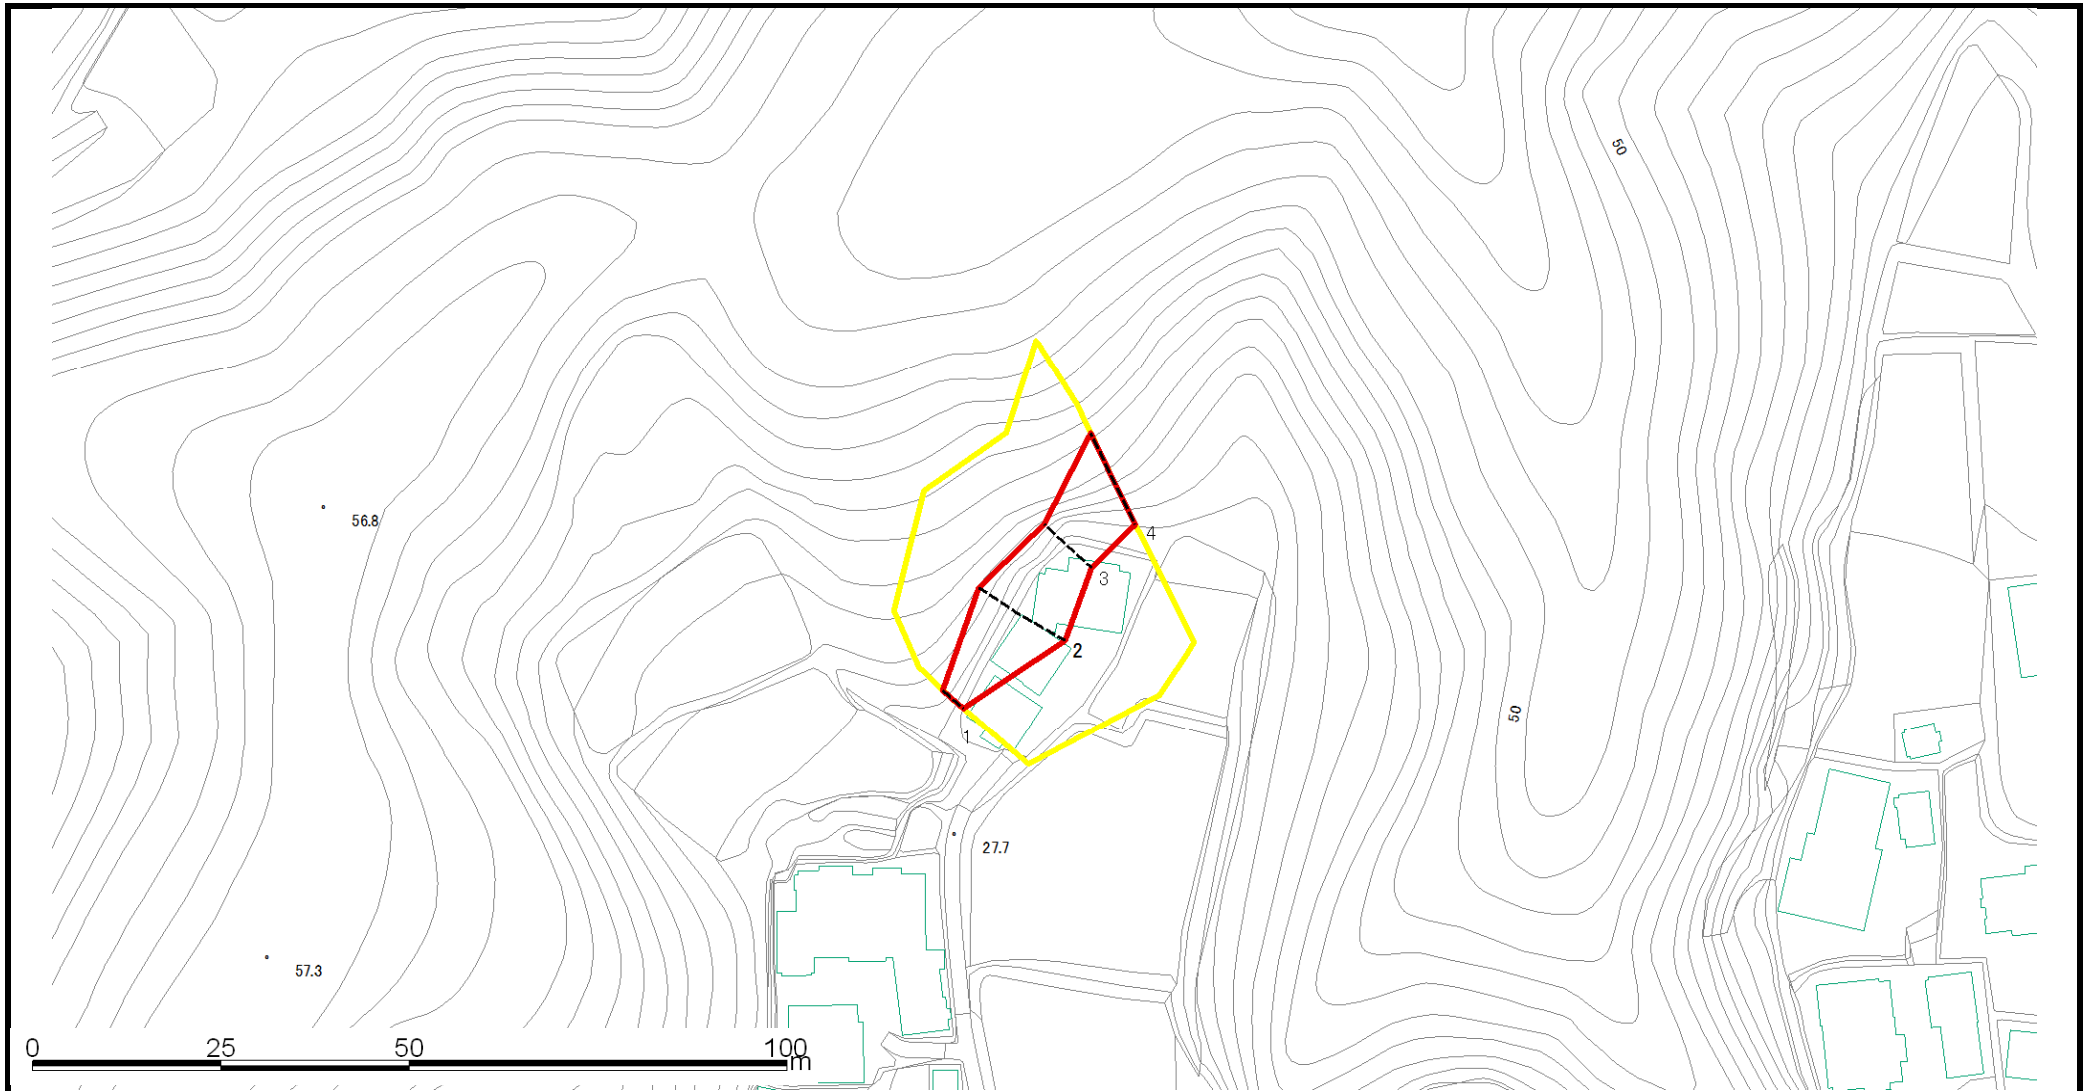
| 様式2(急) 土砂災害警戒区域・土砂災害特別警戒区域 区域図(参考図) | 土砂災害防止法施行令第二条の基準に該当する区域 | | | N 縮尺 1:1,000 | 自然現象の種類 | 急傾斜地の崩壊 | 箇所番号 | Ⅱ-4969 |

| | 土砂災害防止法施行令第三条の基準に該当する区域 | 土石等の(移動)高さが1m以下の場合、土石等の移動による力が100kN/mを超える区域 | | | 告示番号 | 警戒区域：千第186号 特別警戒区域：千第188号 | 箇所名 | 古茂口4 |
| | | 土石等の堆積の高さが3mを超える区域 | | 告示年月日 | 令和3年3月23日 | 所在地 | 館山市古茂口 | |

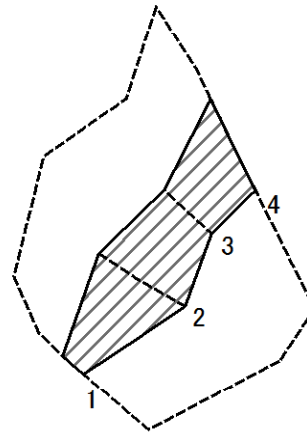
| 様式2-1(急) 土砂災害特別警戒区域の区域区分図 (急傾斜地の崩壊に伴う土石などの移動により建築物の地上部に作用すると想定される力) | 土砂災害防止法施行令第二条の基準に該当する区域 | | [] | N 縮尺 1:1,000 | 自然現象の種類 | 急傾斜地の崩壊 | 箇所番号 | II-4969 |

図中の数字は区域の区分番号を表す

| | 土砂災害防止法施行令第三条の基準に該当する区域 | 土石等の(移動)高さが1m以下の場合、土石等の移動による力が100kN/m ² を超える区域 | [] | | 告示番号 | 警戒区域：千第186号 特別警戒区域：千第188号 | 箇所名 | 古茂口4 |

| 横断測線の区間 | 土石等の移動により建築物の地上部に作用すると想定される力 | | | | 土石等の堆積により建築物の地上部に作用すると想定される力 | | | | 横断測線の区間 | 土石等の移動により建築物の地上部に作用すると想定される力 | | | | 土石等の堆積により建築物の地上部に作用すると想定される力 | | | |
|---|---|---|---|---|---|---|---|---|---|---|---|---|---|---|---|---|---|
| 1 ~ 2 | - | - | 95.75 | 1.00 | - | - | 14.49 | 2.57 | | | | | | | | | |
| 2 ~ 3 | - | - | 95.75 | 1.00 | - | - | 16.95 | 3.00 | | | | | | | | | |
| 3 ~ 4 | - | - | 92.84 | 1.00 | - | - | 16.95 | 3.00 | | | | | | | | | |

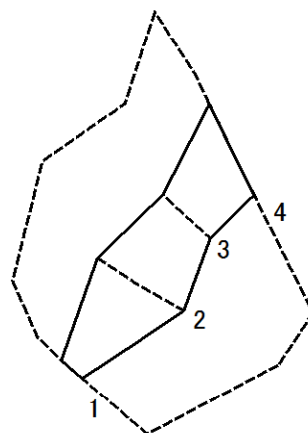
| 様式2-2(急) 土砂災害特別警戒区域の区域区分図 (急傾斜地の崩壊に伴う土石などの堆積により建築物の地上部に作用すると想定される力) | 土砂災害防止法施行令第二条の基準に該当する区域 | | | N | 自然現象の種類 | 急傾斜地の崩壊 | 箇所番号 | Ⅱ-4969 |

図中の数字は区域の区分番号を表す

| | 土砂災害防止法施行令第三条の基準に該当する区域 | 土石等の堆積の高さが3mを超える区域 | | | | 告示番号 | 警戒区域：千第186号 特別警戒区域：千第188号 | 箇所名 |
