# 急傾斜地の崩壊区域調査

様式5-4 平坦部の展開図

急傾斜地の位置 箇所番号 II-4922 箇所名 安東6 所在地 館山市安東

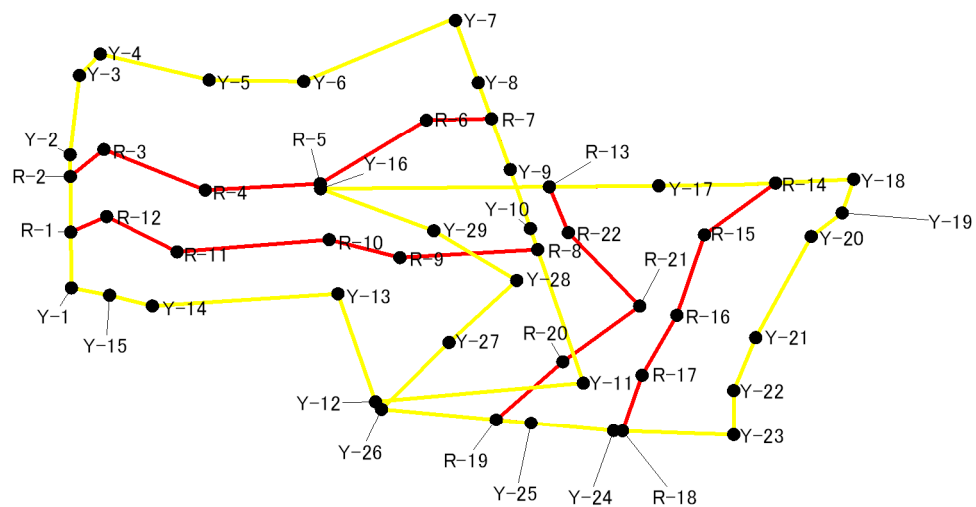
- 危害の恐れのある土地等の端点
- 危害の恐れのある土地の区域
- 著しい危害のおそれのある土地の区域
- Y-1 危害の恐れのある土地 地点記号
- R-1 著しい危害の恐れのある土地 地点記号

急傾斜地の位置	箇所番号	II-4922	箇所名	安東6	所在地	館山市安東		
危害のおそれのある土地の座標				著しい危害のおそれのある土地の座標				
地点記号	X(m)	Y(m)	地点記号	X(m)	Y(m)	地点記号	X(m)	Y(m)
Y-1	8029.09	-111157.56	Y-29	8082.97	-111148.94	R-1	8029.00	-111149.15
Y-2	8028.91	-111137.45				R-2	8028.93	-111140.74
Y-3	8030.31	-111125.35				R-3	8033.93	-111136.66
Y-4	8033.37	-111122.16				R-4	8049.00	-111142.82
Y-5	8049.58	-111126.04				R-5	8066.09	-111141.82
Y-6	8063.65	-111126.27				R-6	8081.86	-111132.14
Y-7	8086.17	-111117.07				R-7	8091.53	-111131.92
Y-8	8089.56	-111126.48				R-8	8098.39	-111151.77
Y-9	8094.33	-111139.71				R-9	8077.93	-111152.99
Y-10	8097.32	-111148.59				R-10	8067.42	-111150.28
Y-11	8105.18	-111171.91				R-11	8044.81	-111152.14
Y-12	8074.30	-111174.73				R-12	8034.32	-111146.80
Y-13	8068.70	-111158.45				R-13	8100.15	-111142.30
Y-14	8041.14	-111160.28				R-14	8133.76	-111141.74
Y-15	8034.78	-111158.67				R-15	8123.18	-111149.54
Y-16	8066.14	-111142.60				R-16	8119.11	-111161.67
