土砂災害警戒区域等の指定の告示に係る図書(様式1)

| | 箇所番号 | II-120083 |
| | 箇所名 | 坂本56 |
| | 所在地 | 長生郡長南町坂本 |

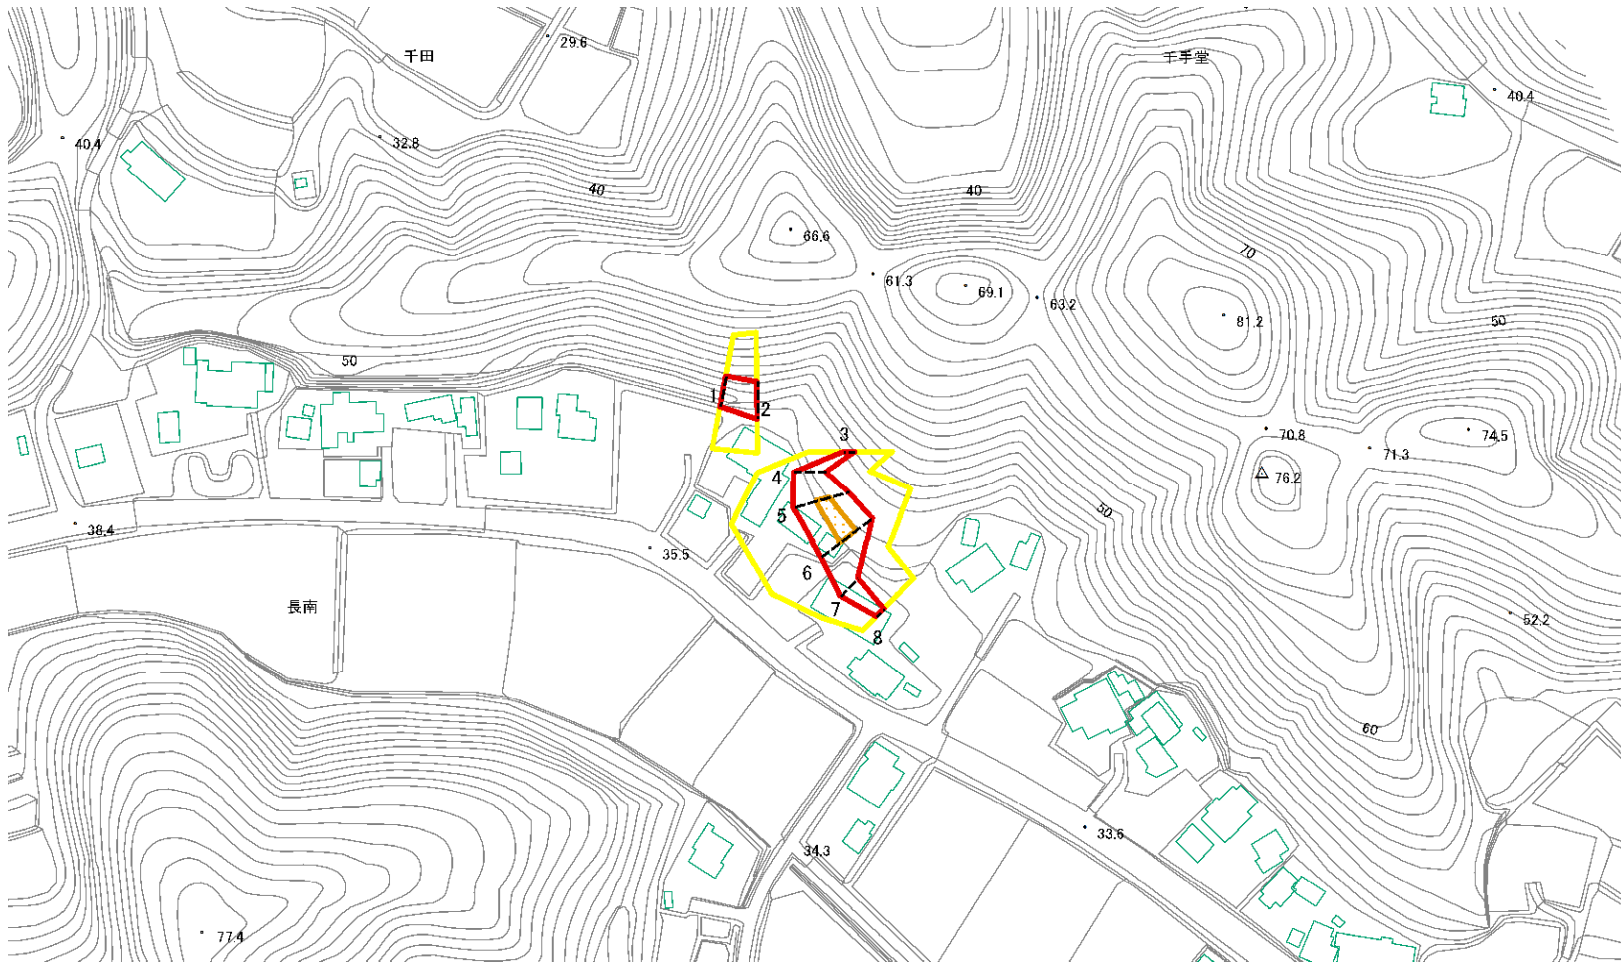
土砂災害警戒区域等の指定の告示に係る図書(様式2)

| 様式2(急) 土砂災害警戒区域・土砂災害特別警戒区域 区域図 | 土砂災害防止法施行令第二条の基準に該当する区域 | | N 縮尺 1:2,500 | 自然現象 の種類 | 急傾斜地の崩壊 | 箇所番号 | Ⅱ-120083 |
| | 土砂災害防止法施行令第三条の基準に該当する区域 | 土石等の(移動)高さが1m以下の場合、 土石等の移動による力が100kN/mを超える区域 土石等の堆積の高さが3mを超える区域 それ以外の区域 | | 告示番号 | 警戒区域:千葉県告示 第587号 特別警戒区域:千葉県告示 第590号 | 箇所名 | 坂本56 |

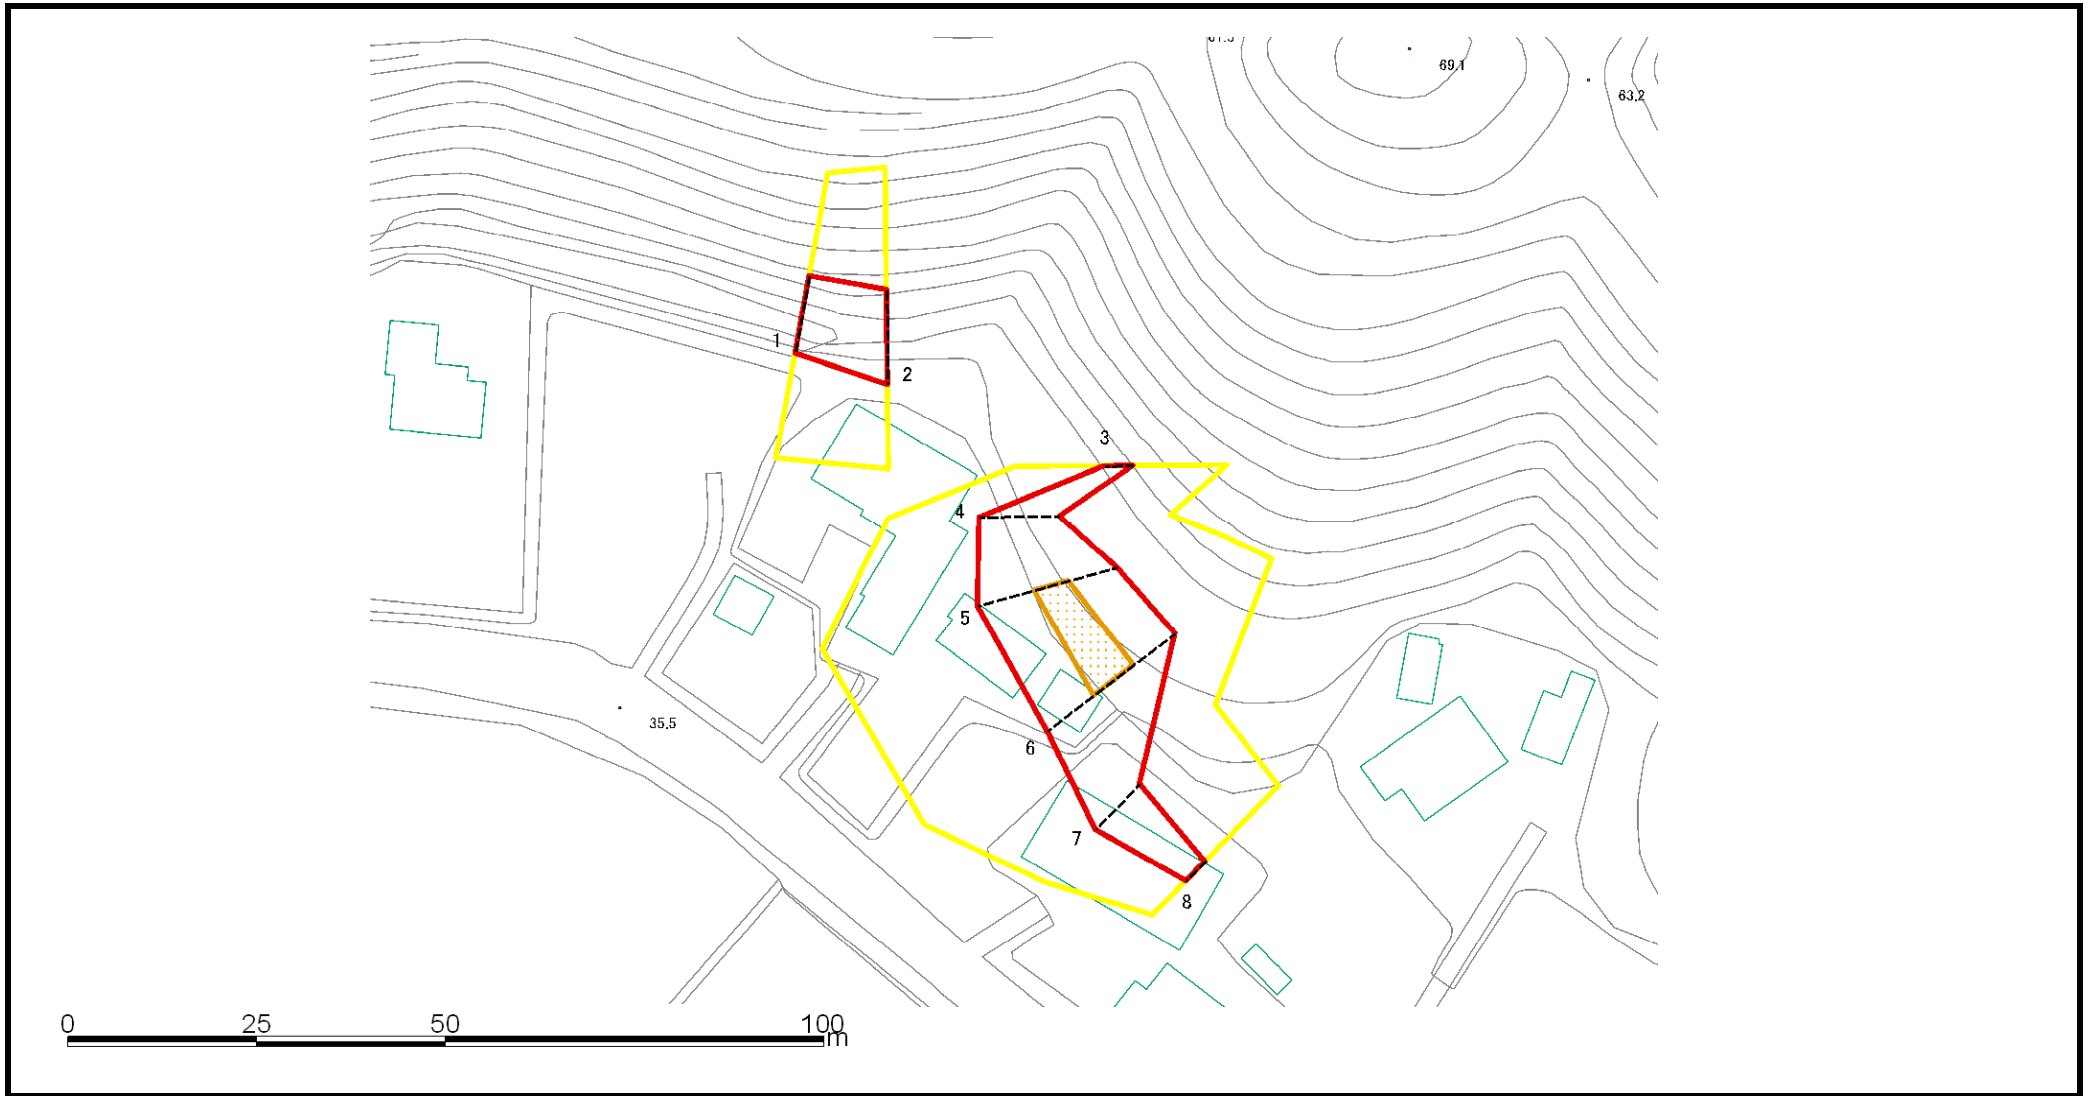
土砂災害警戒区域等の指定の告示に係る図書(様式2)参考図

| 様式2(急) 土砂災害警戒区域・土砂災害特別警戒区域 区域図(参考図) | 土砂災害防止法施行令第二条の基準に該当する区域 | | | N 縮尺 1:1,000 | 自然現象の種類 | 急傾斜地の崩壊 | 箇所番号 | Ⅱ-120083 |
| | 土砂災害防止法施行令第三条の基準に該当する区域 | 土石等の(移動)高さが1m以下の場合、土石等の移動による力が100kN/mを超える区域 | | | 告示番号 | 警戒区域:千葉県告示 第587号 特別警戒区域:千葉県告示 第590号 | 箇所名 | 坂本56 |
| | | 土石等の堆積の高さが3mを超える区域 | | | 告示年月日 | 平成26年9月19日 | 所在地 | 長生郡長南町坂本 |

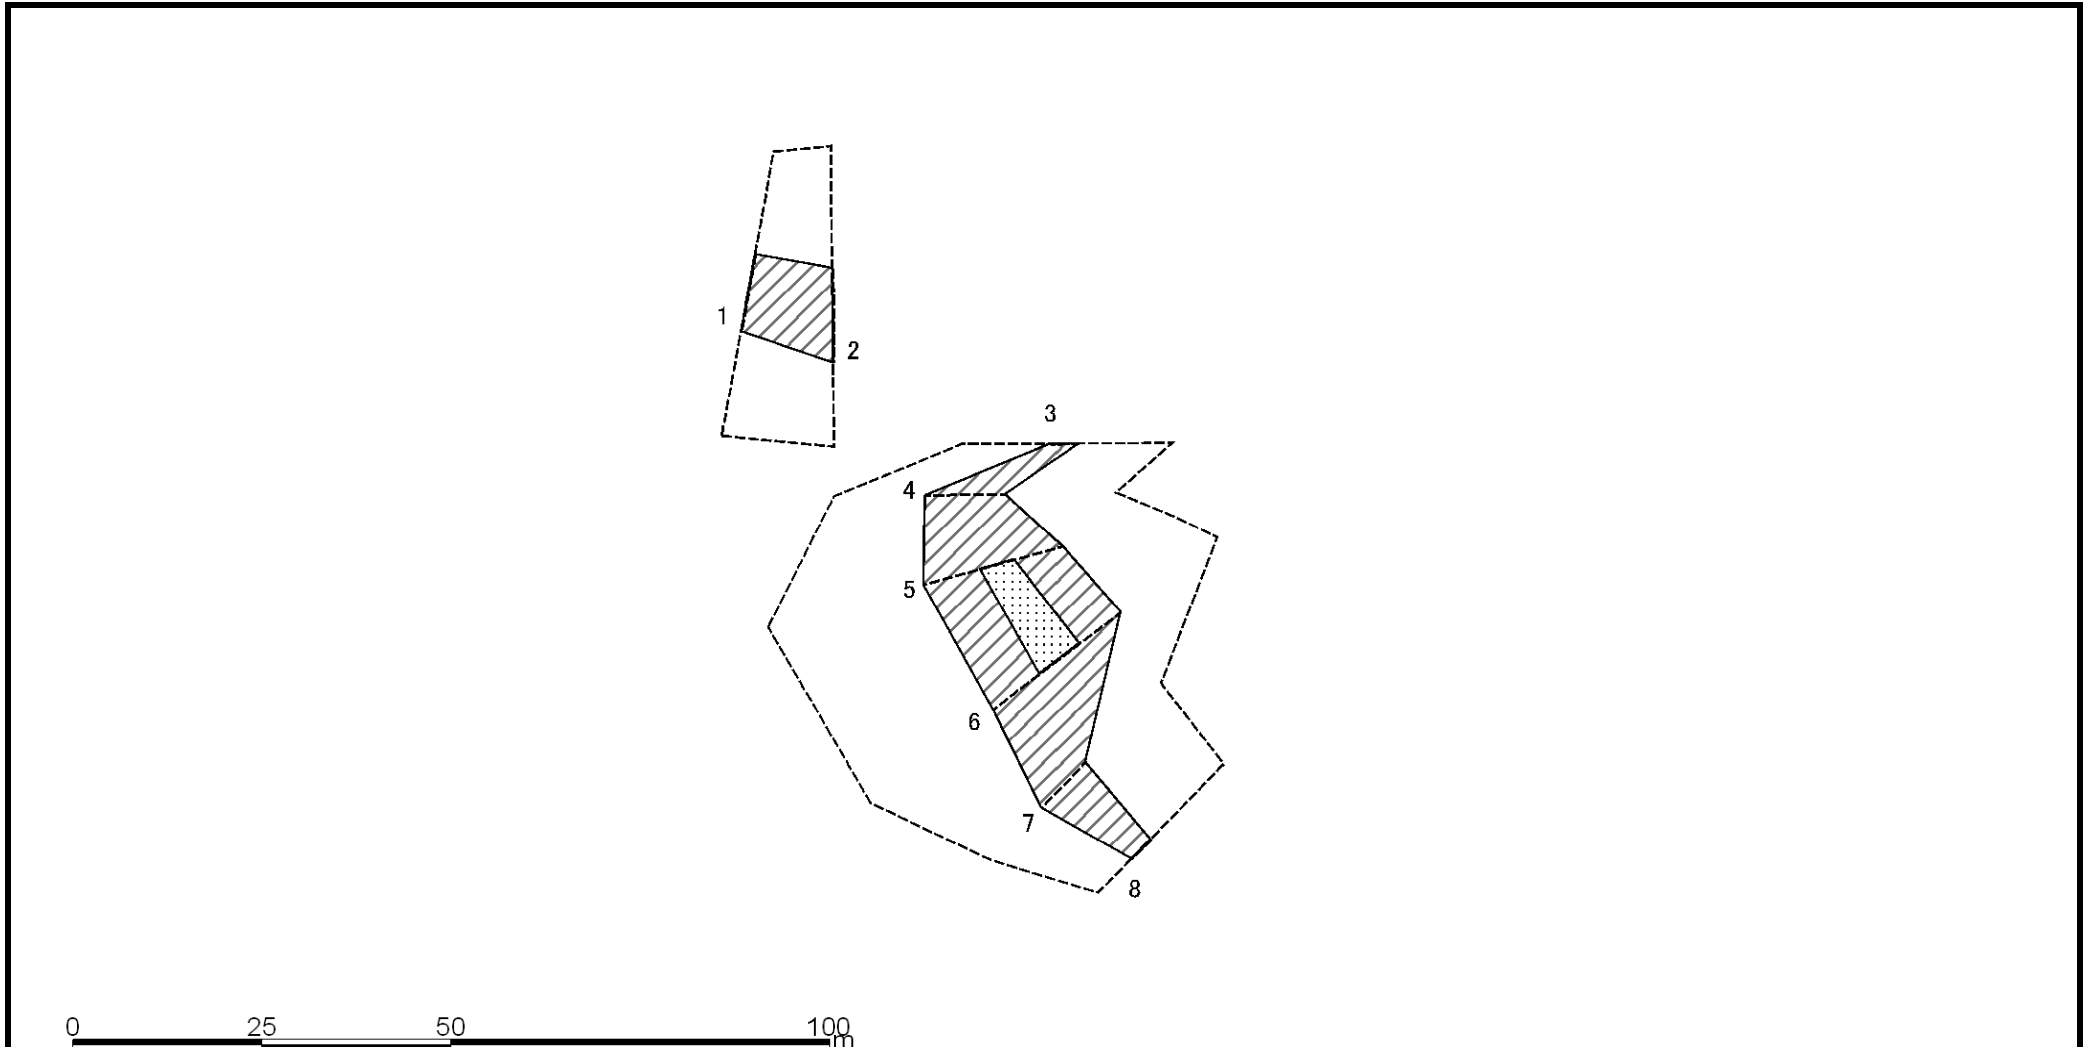
土砂災害警戒区域等の指定の告示に係る図書(様式2-1)

図中の数字は区域の区分番号を表す

| 様式2-1(急) 土砂災害特別警戒区域の区域区分図 (急傾斜地の崩壊に伴う土石などの移動により建築物の地上部に作用すると想定される力) | 土砂災害防止法施行令第二条の基準に該当する区域 | | [] | N 縮尺 1:1,000 | 自然現象の種類 | 急傾斜地の崩壊 | 箇所番号 | Ⅱ-120083 |
| | 土砂災害防止法施行令第三条の基準に該当する区域 | 土石等の(移動)高さが1m以下の場合、土石等の移動による力が100kN/m ² を超える区域 | [] | | 告示番号 | 警戒区域:千葉県告示 第587号 特別警戒区域:千葉県告示 第590号 | 箇所名 | 坂本56 |

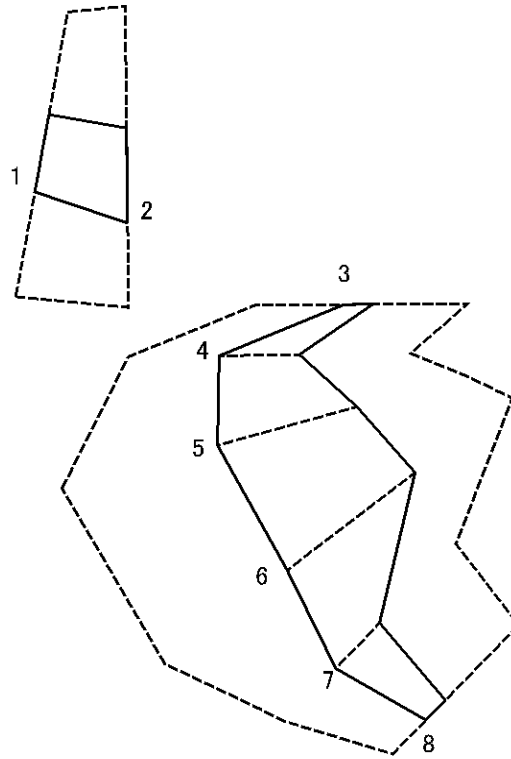
土砂災害警戒区域等の指定の告示に係る図書(様式2-2)

図中の数字は区域の区分番号を表す

| 様式2-2(急) 土砂災害特別警戒区域の区域区分図 (急傾斜地の崩壊に伴う土石などの堆積により建築物の地上部に作用すると想定される力) | 土砂災害防止法施行令第二条の基準に該当する区域 | | 縮尺 1:1,000 | 自然現象の種類 | 急傾斜地の崩壊 | 箇所番号 | Ⅱ-120083 |
| | 土砂災害防止法施行令第三条の基準に該当する区域 | 土石等の堆積の高さが3mを超える区域 | | 告示番号 | 警戒区域:千葉県告示 第587号 特別警戒区域:千葉県告示 第590号 | 箇所名 | 坂本56 |
