土砂災害警戒区域等の指定の告示に係る図書(様式1)

様式1(急)
土砂災害警戒区域・土砂災害特別警戒区域
位置図

自然現象の種類	急傾斜地の崩壊
箇所番号	II-031K2020
箇所名	五香西3
所在地	松戸市五香西4丁目、串崎新田

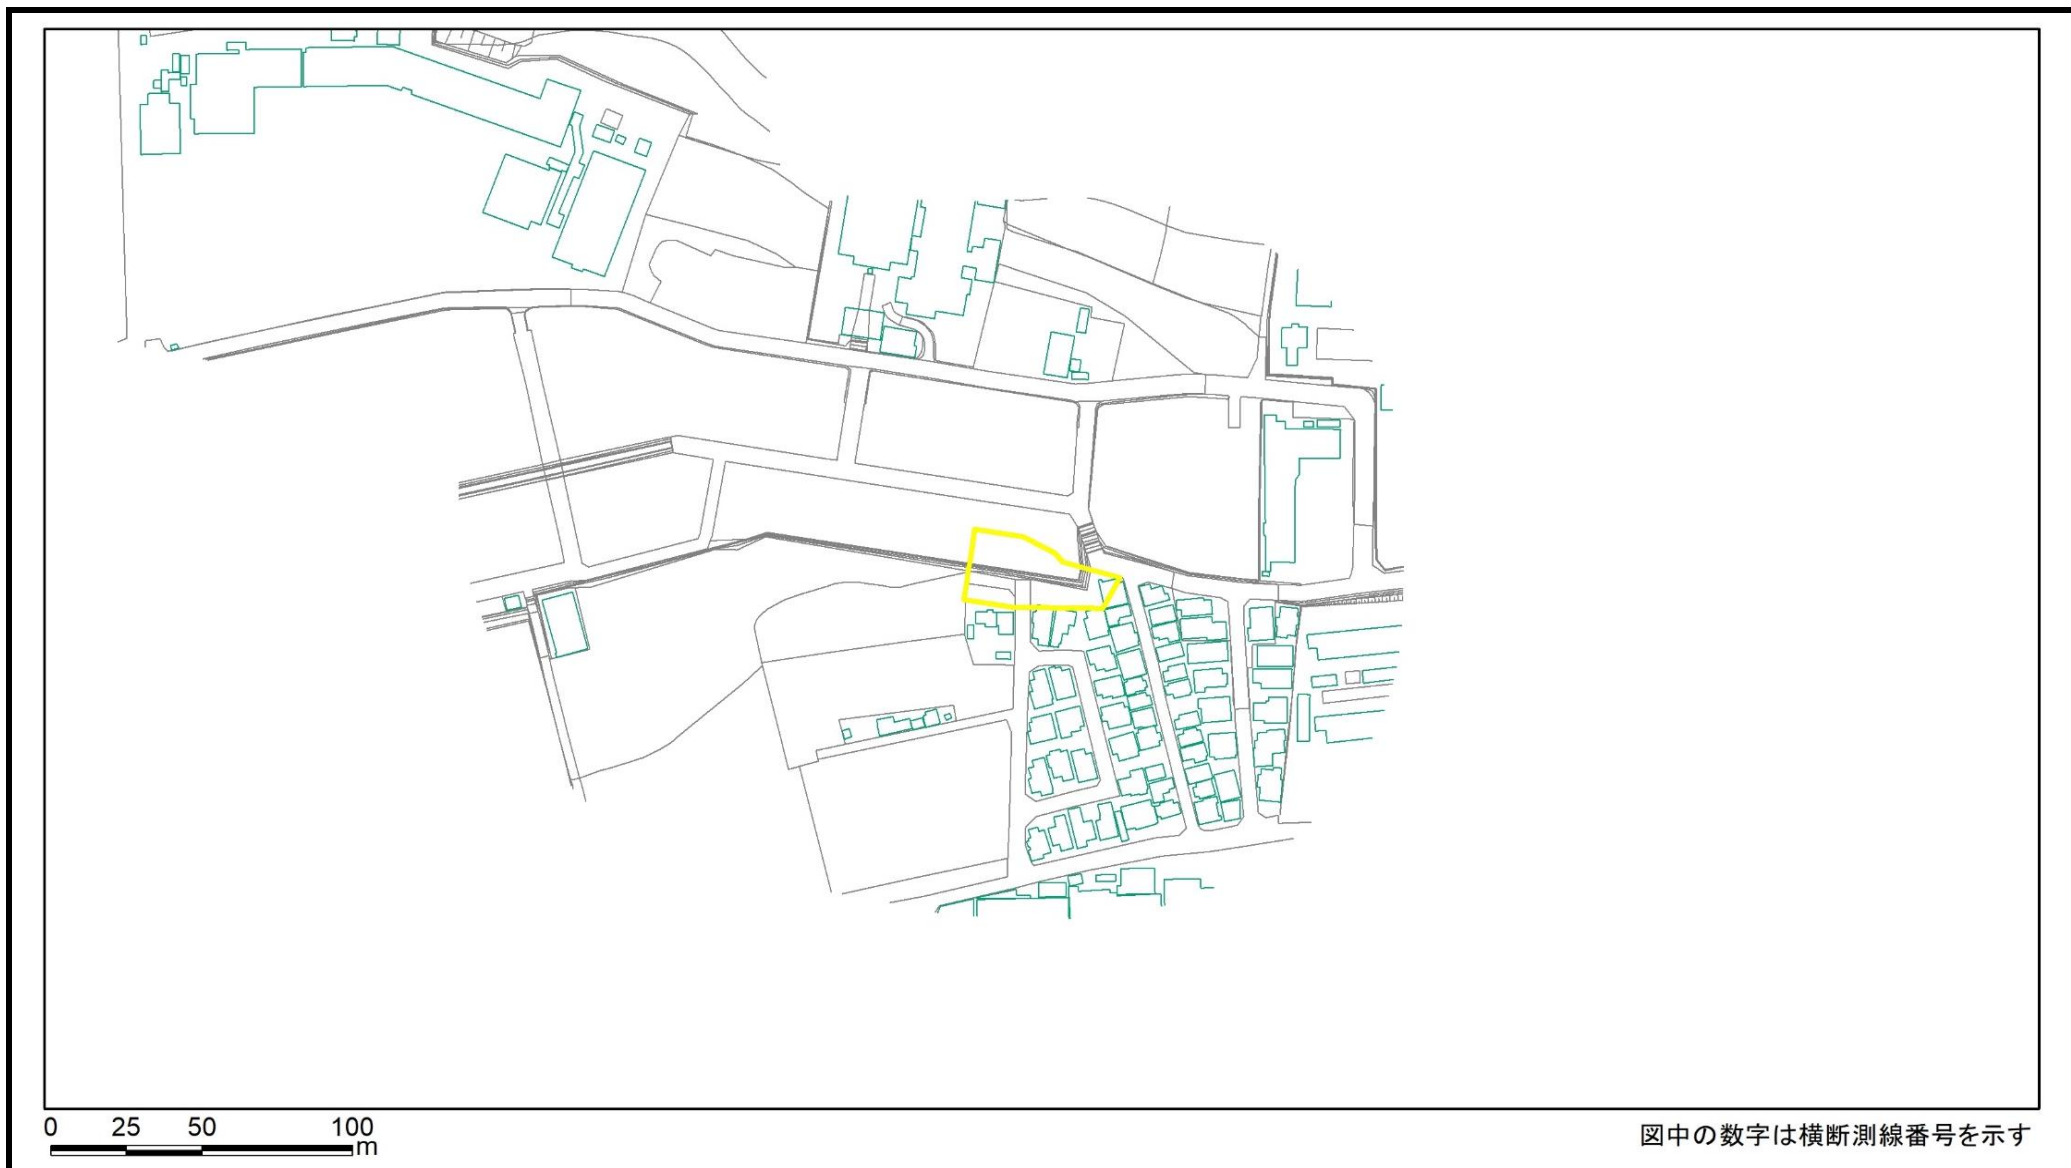
様式2(急) 土砂災害警戒区域・土砂災害特別警戒区域 区域図(その1)	土砂災害防止法施行令第二条の基準に該当する区域		N 縮尺 1:2,500	自然現象の種類	急傾斜地の崩壊	箇所番号	II-031K2020
	土砂災害防止法施行令第三条の基準に該当する区域			告示番号		箇所名	五香西3
	土砂等の(移動)高さが1m以下の場合、土砂等の移動による力が100kN/m ² を超える区域			告示年月日		所在地	松戸市五香西4丁目、串崎新田
	土砂等の堆積の高さが3mを超える区域						
	それ以外の区域

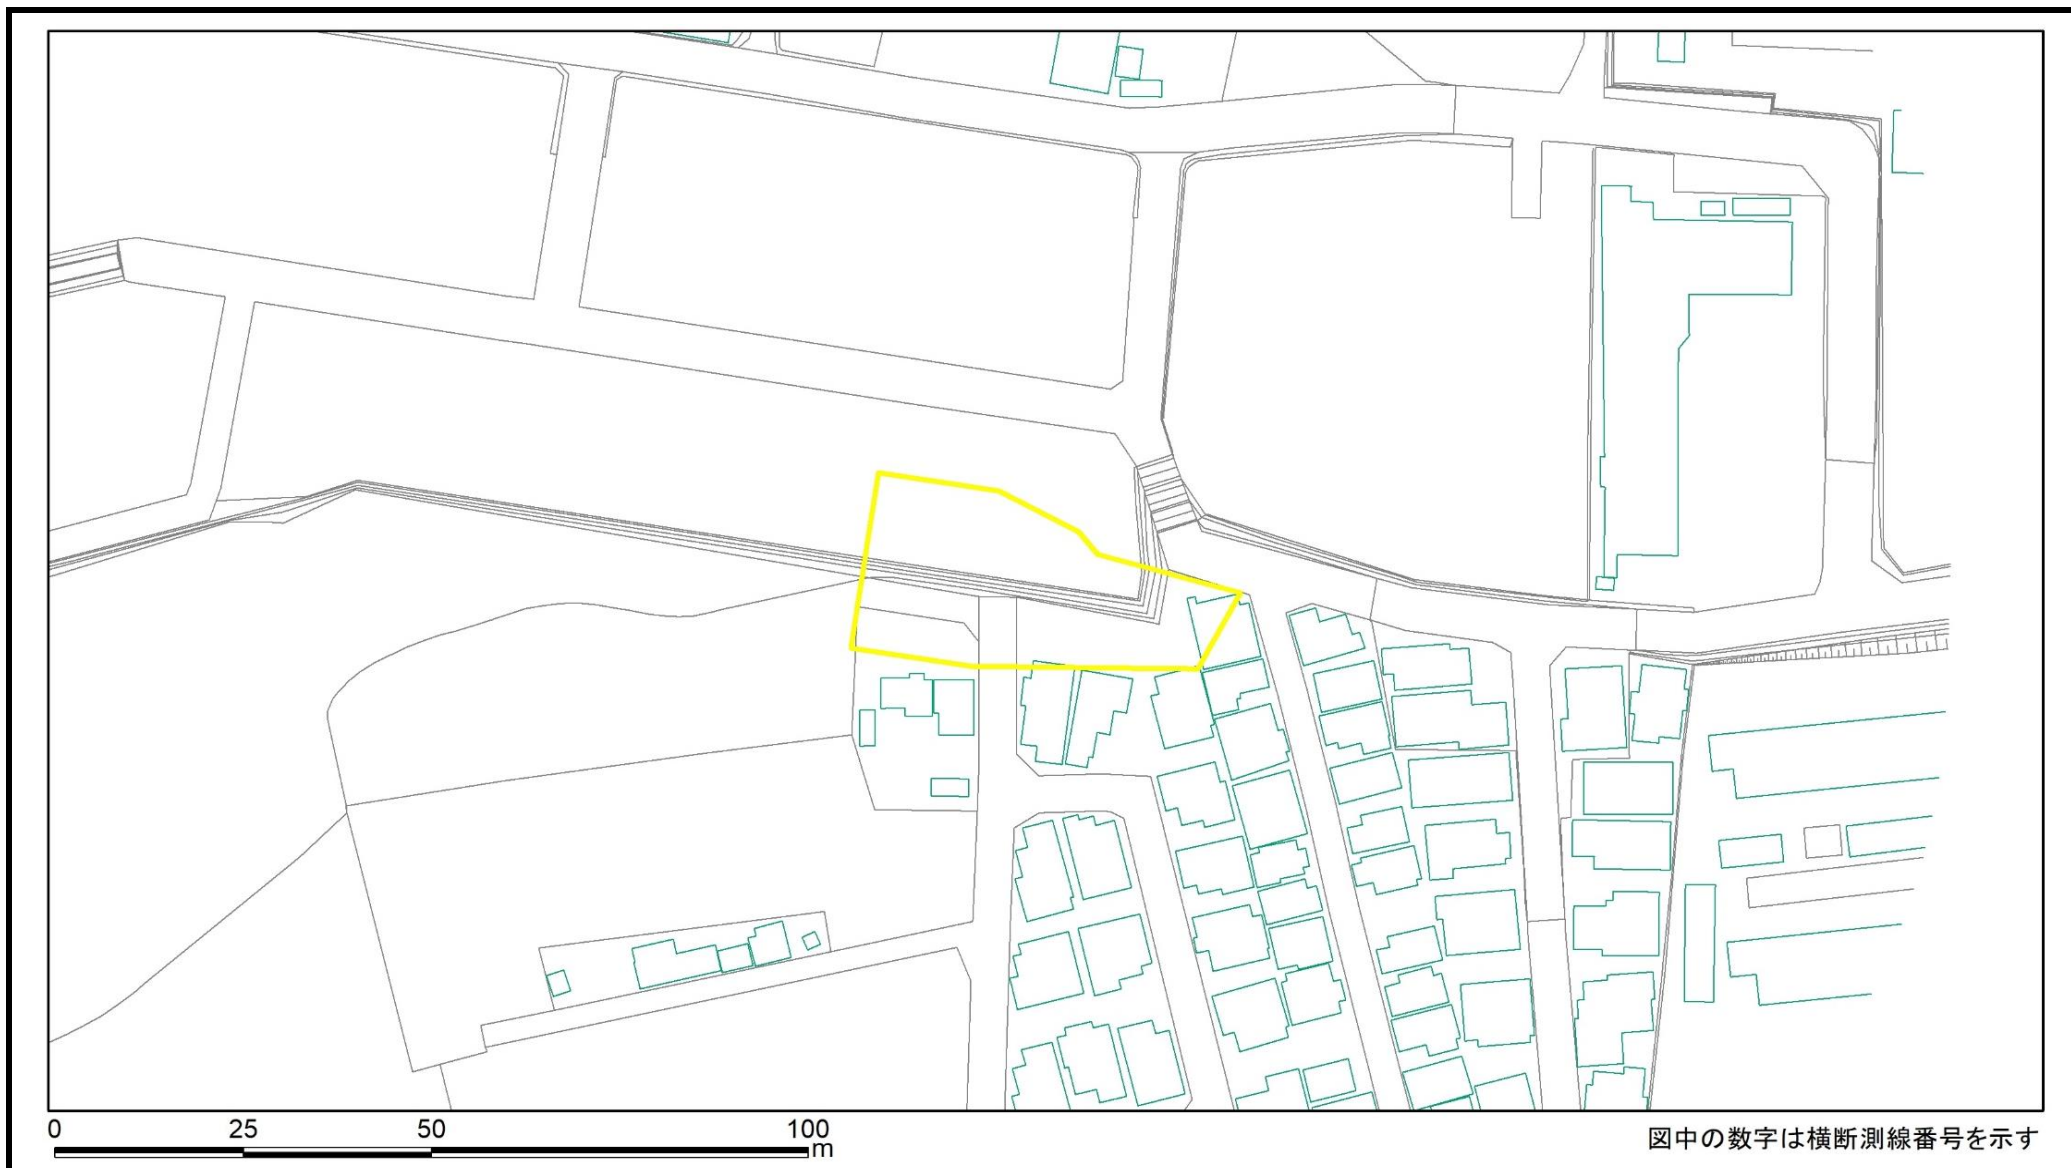
様式2(急) 土砂災害警戒区域・土砂災害特別警戒区域 区域図(参考図)	土砂災害防止法施行令第二条の基準に該当する区域		N 縮尺 1:1,000	自然現象の種類	急傾斜地の崩壊	箇所番号	II-031K2020
	土砂災害防止法施行令第三条の基準に該当する区域			告示番号		箇所名	五香西3
			告示年月日		所在地	松戸市五香西4丁目、串崎新田

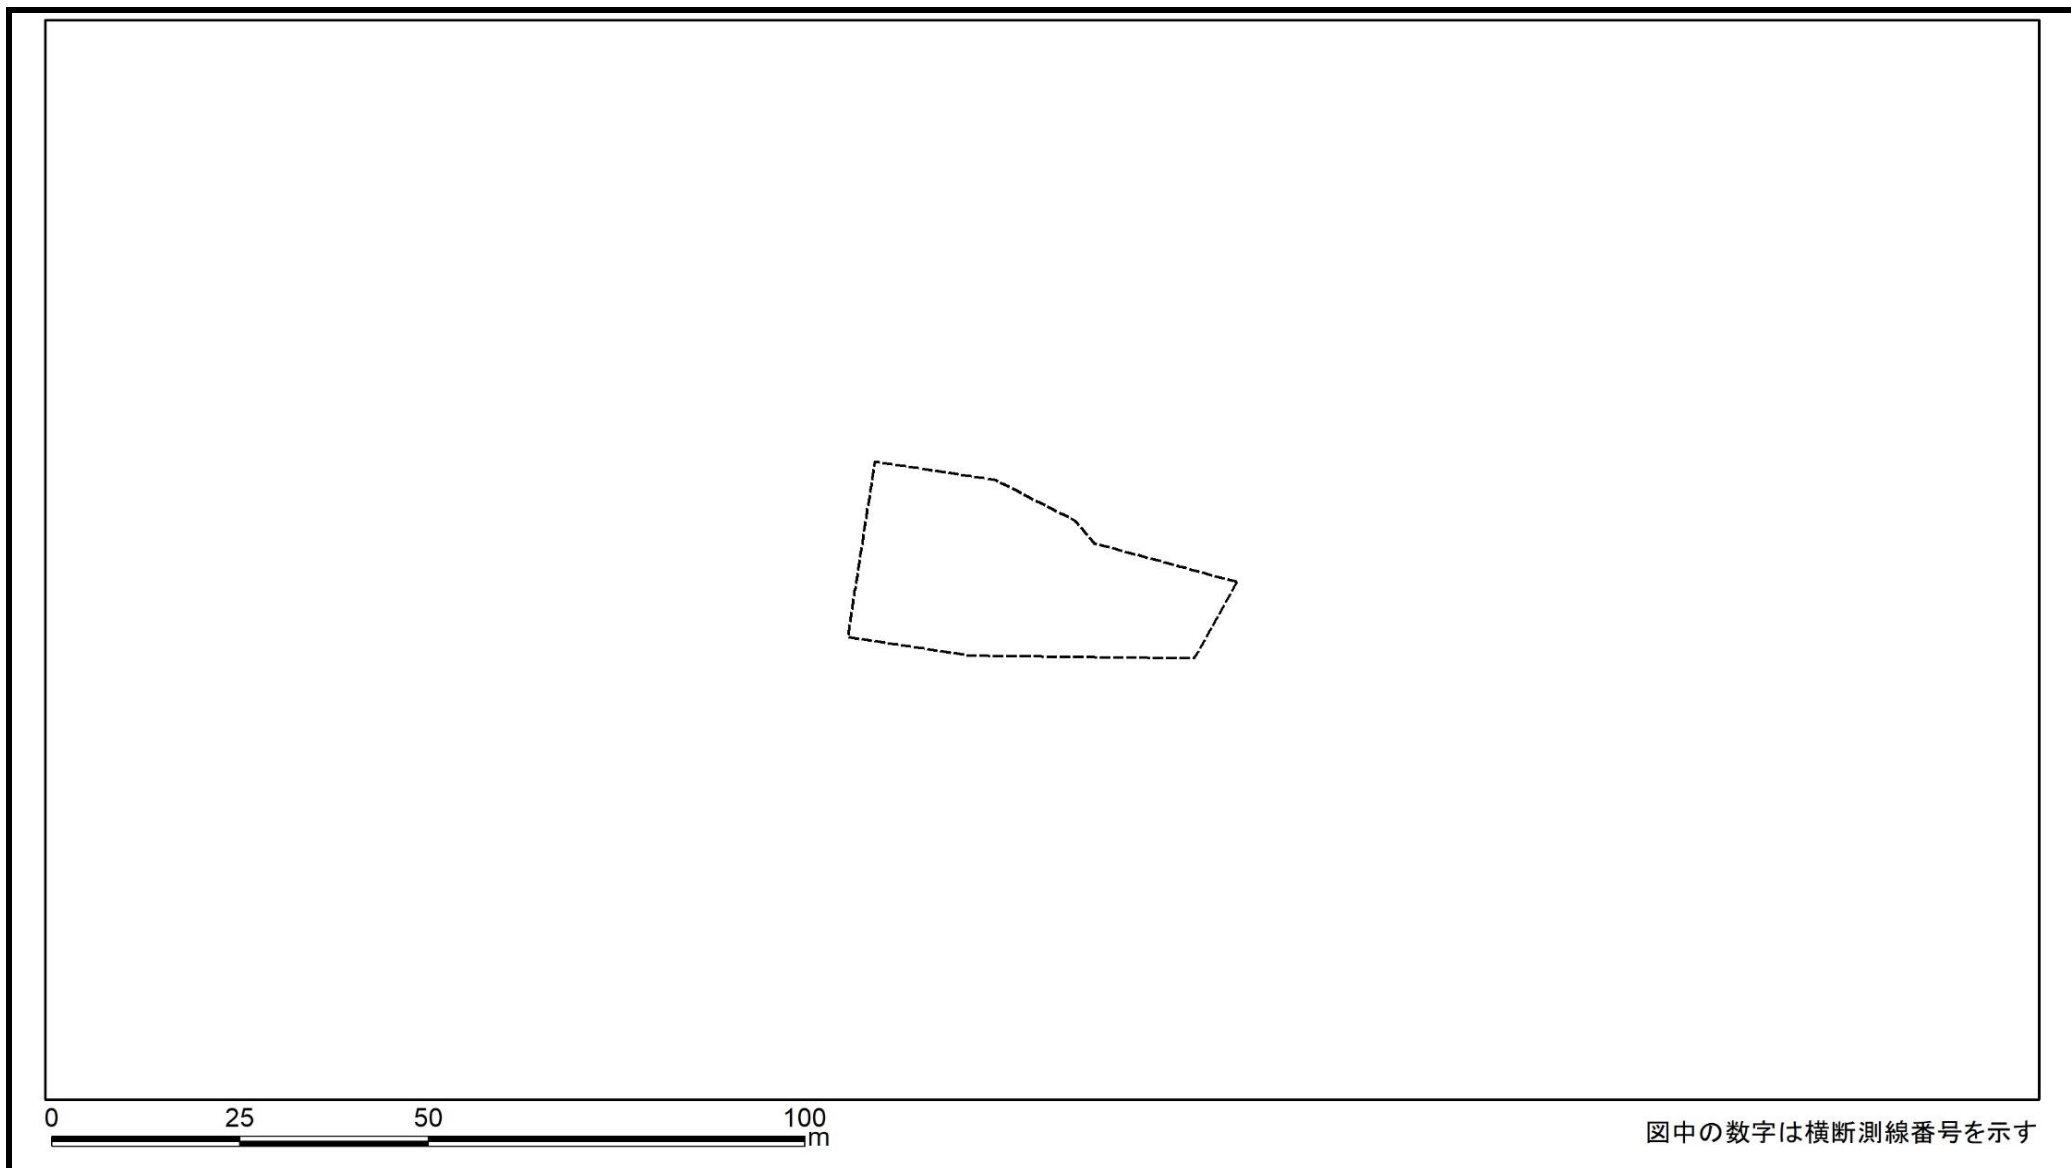
様式2-1(急) 土砂災害特別警戒区域の区域区分図 (急傾斜地の崩壊に伴う土石等の移動により建築物の地上部に作用すると想定される力)〈力区分:移動〉	土砂災害防止法施行令第二条の基準に該当する区域			N 縮尺 1:1,000	自然現象の種類	急傾斜地の崩壊	箇所番号	II-031K2020
	土砂災害防止法施行令第三条の基準に該当する区域	土石等の(移動)高さが1m以下の場合、土石等の移動による力が100kN/m ² を超える区域			告示番号		箇所名	五香西3
		それ以外の区域			告示年月日		所在地	松戸市五香西4丁目、串崎新田

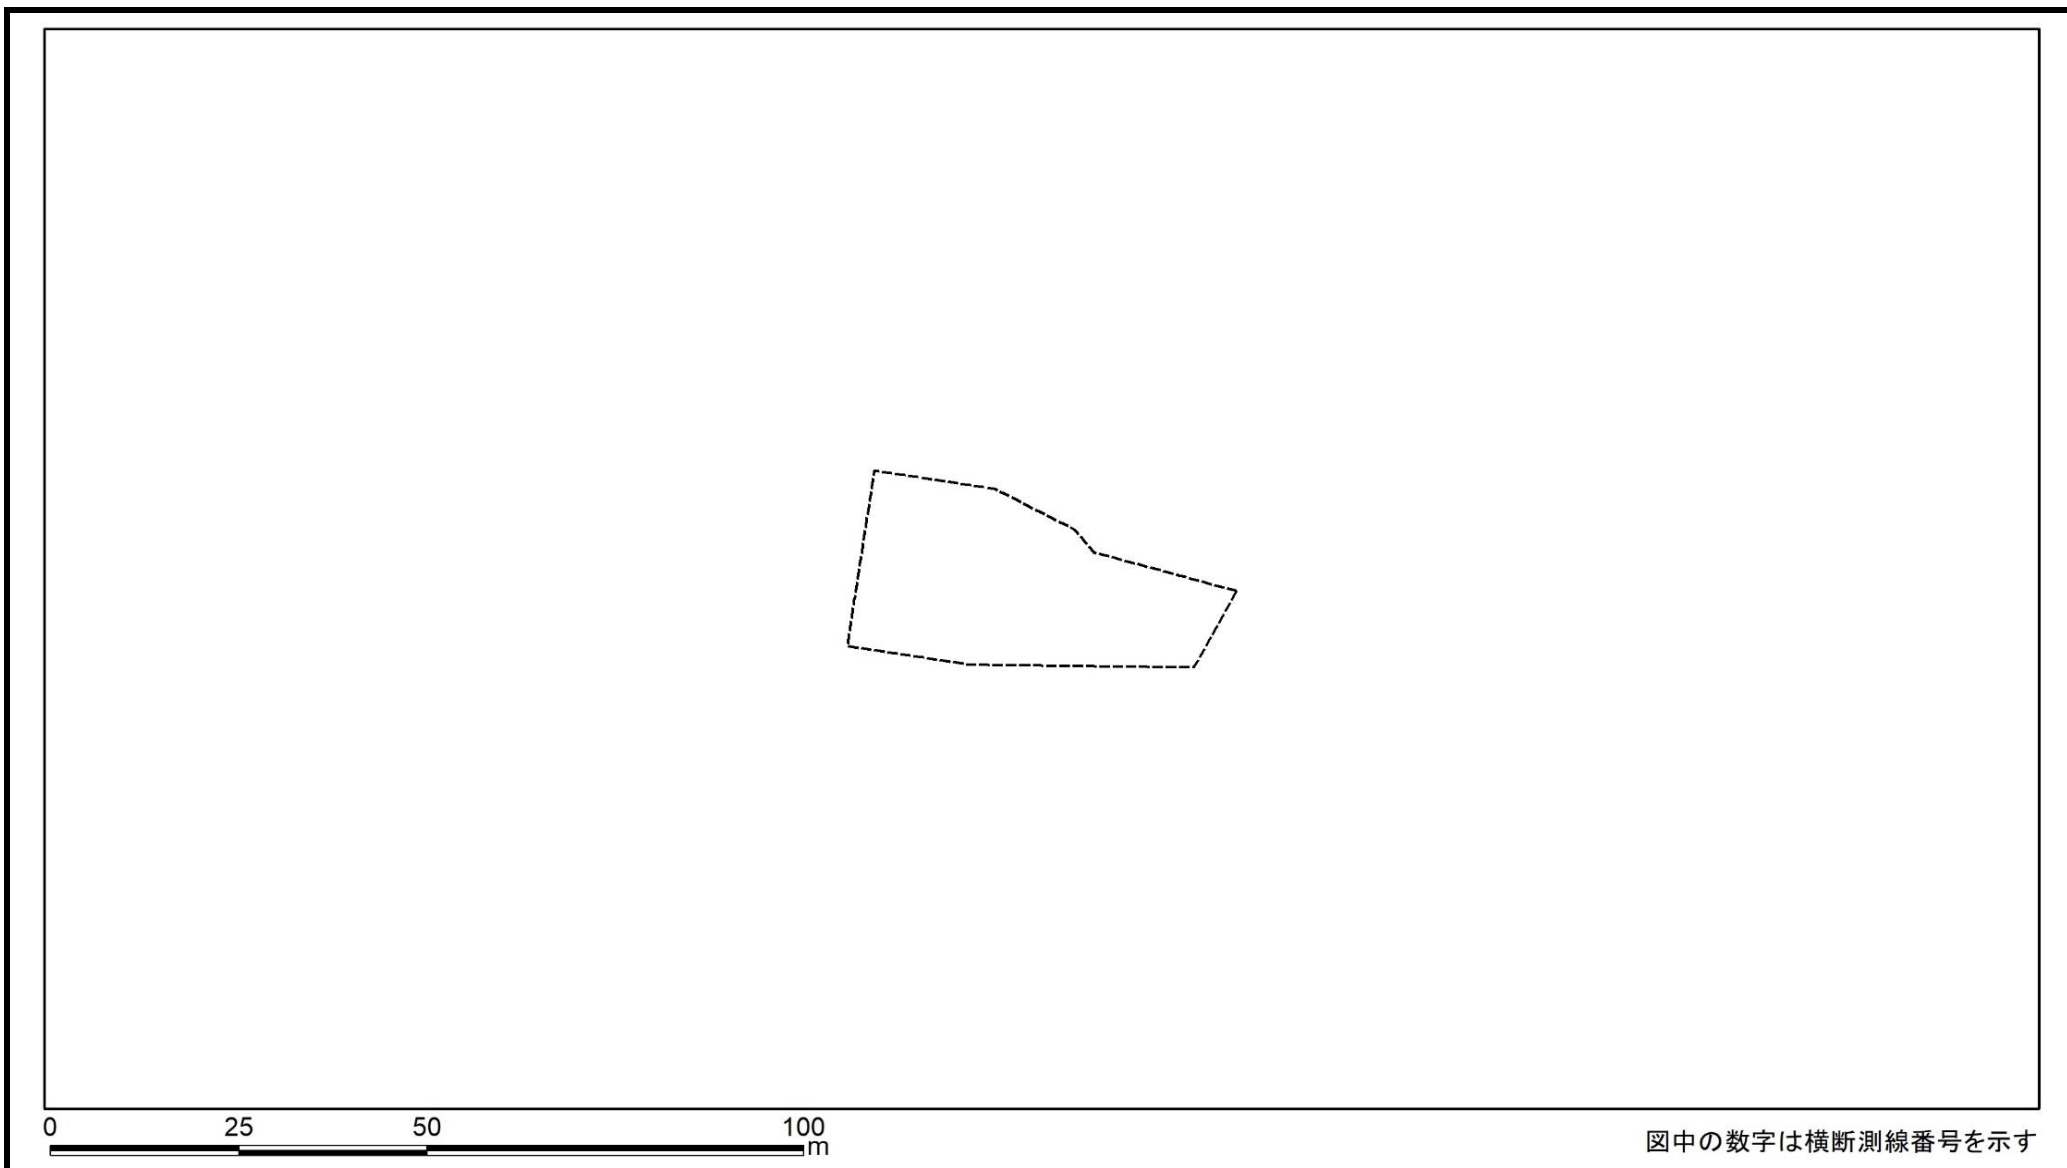
様式2-2(急) 土砂災害特別警戒区域の区域区分図 (急傾斜地の崩壊に伴う土石等の堆積により建築物の地上部に作用すると想定される力)〈力区分:堆積〉	土砂災害防止法施行令第二条の基準に該当する区域			N 縮尺 1:1,000	自然現象の種類	急傾斜地の崩壊	箇所番号	II-031K2020
	土砂災害防止法施行令第三条の基準に該当する区域	土石等の堆積の高さが3mを超える区域			告示番号		箇所名	五香西3
		それ以外の区域			告示年月日		所在地	松戸市五香西4丁目、串崎新田
