土砂災害警戒区域等の指定の告示に係る図書(様式1)

様式1(急) 土砂災害警戒区域・土砂災害特別警戒区域 位置図	自然現象の種類	急傾斜地の崩壊
	箇所番号	Ⅱ-061K2179
	箇所名	美郷台1
	所在地	成田市美郷台2丁目、山口

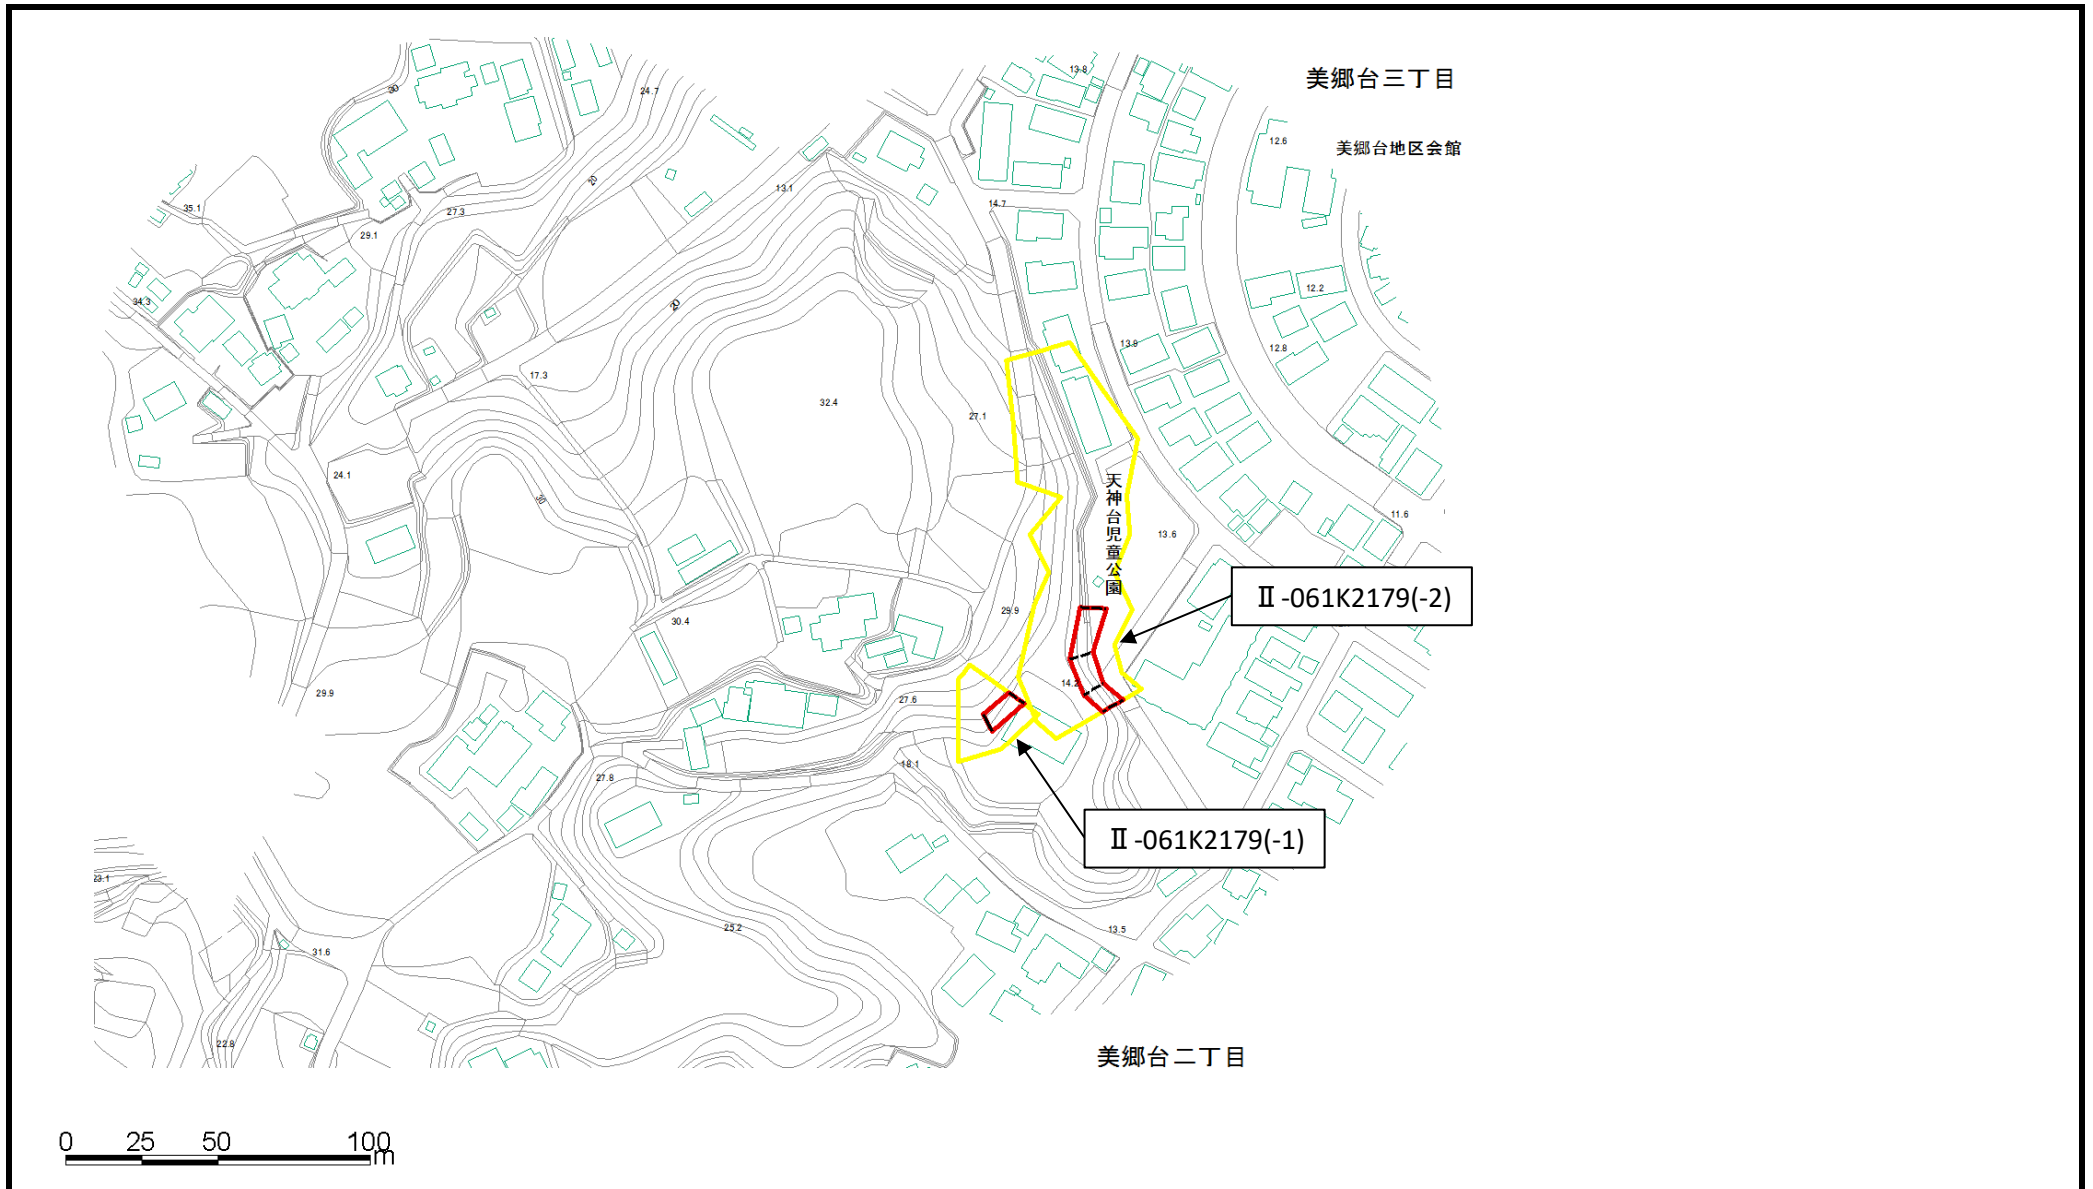
土砂災害防止法施行令第二条の基準に該当する区域	土砂等の(移動)高さが1m以下の場合、		N 縮尺 1:2,500	自然現象の種類	急傾斜地の崩壊	箇所番号	II-061K2179
	土砂等の移動による力が100kN/m ² を超える区域			告示番号		箇所名	美郷台1
	土砂等の堆積の高さが3mを超える区域			告示年月日		所在地	成田市美郷台2丁目、山口
	それ以外の区域

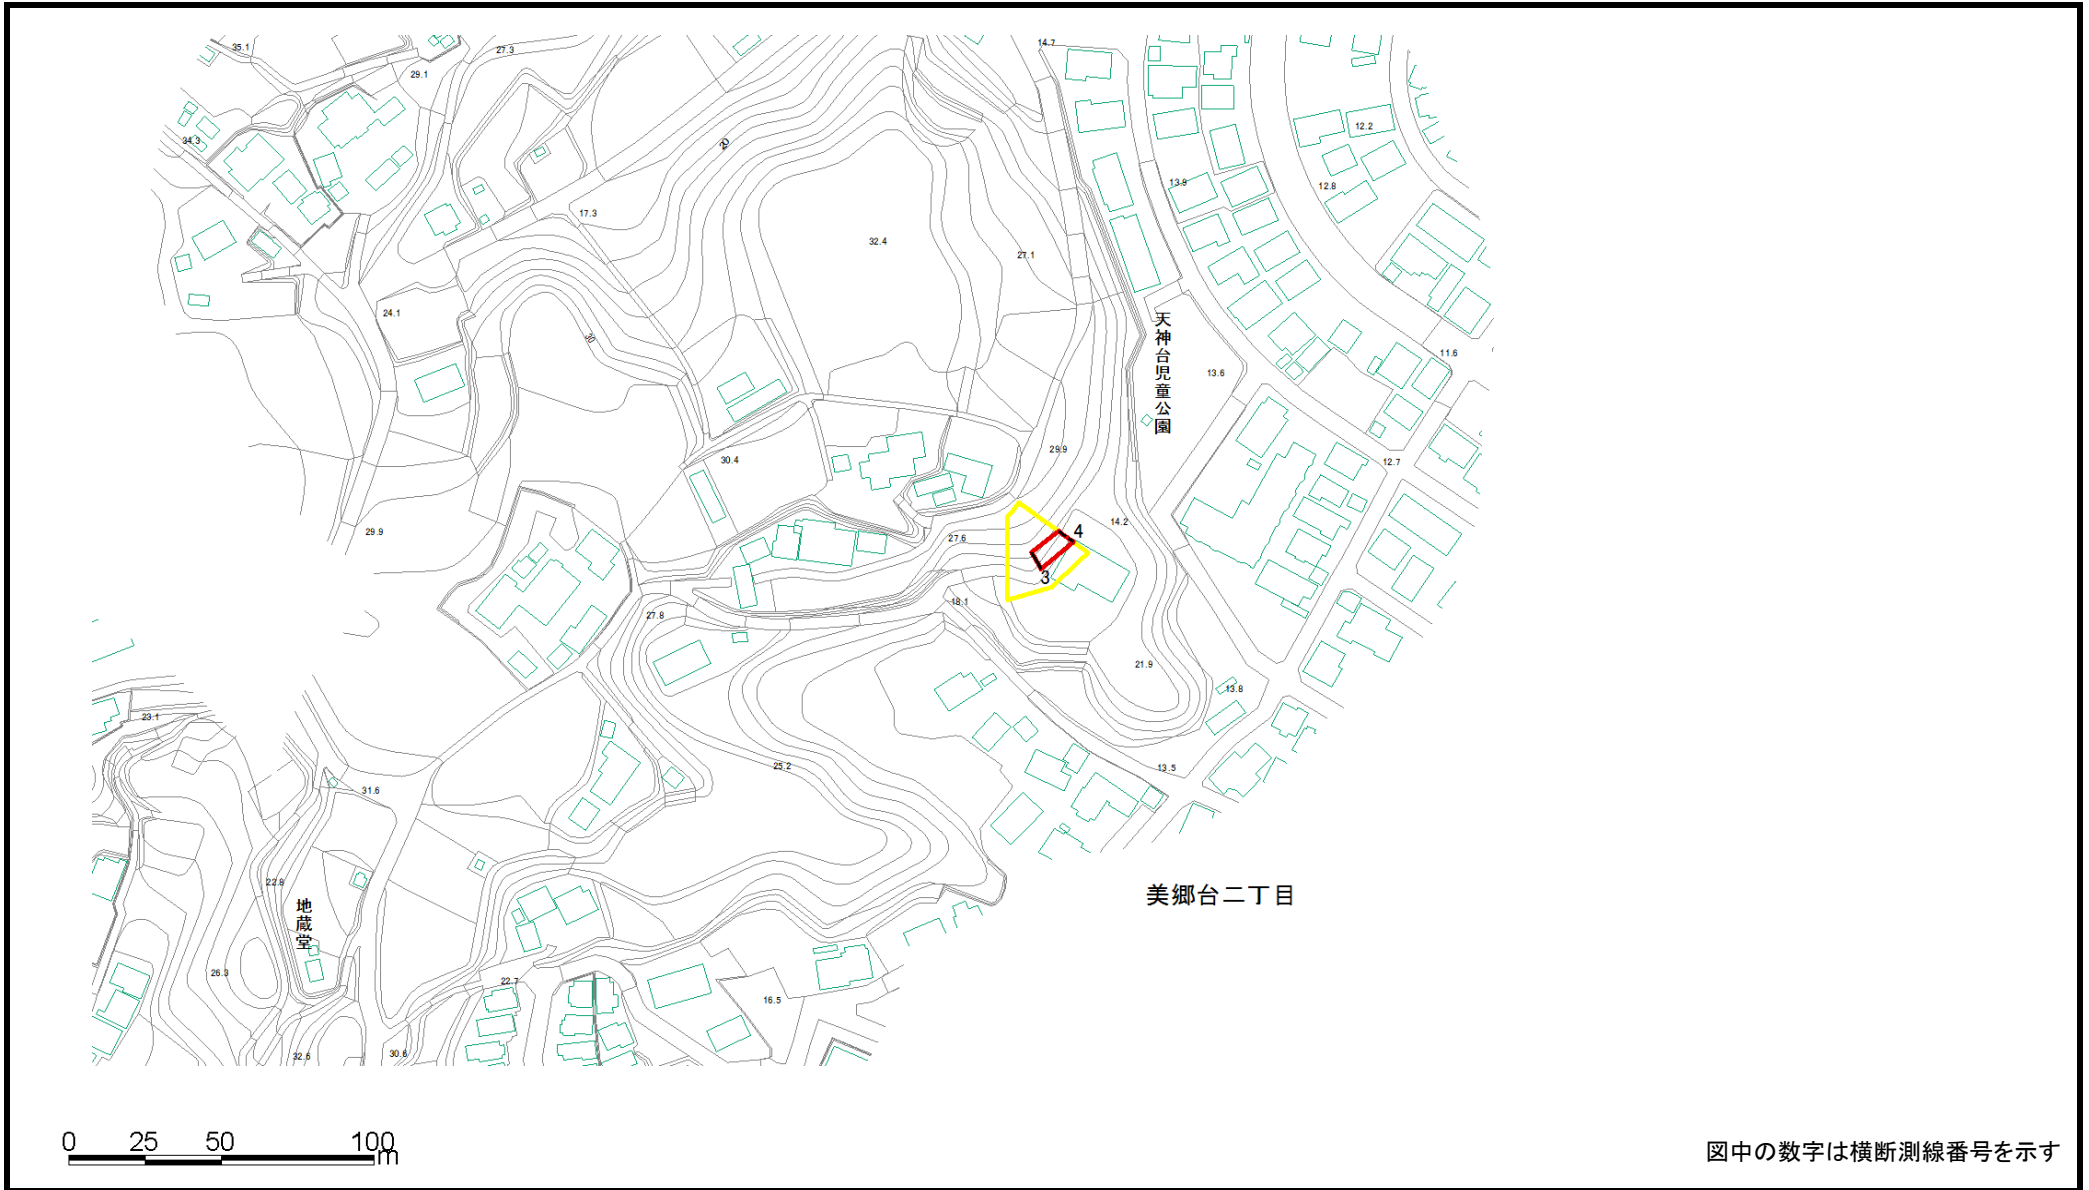
様式2(急) 土砂災害警戒区域・土砂災害特別警戒区域 区域図(その1)	土砂災害防止法施行令第二条の基準に該当する区域			N 縮尺 1:2,500	自然現象の種類	急傾斜地の崩壊	箇所番号	II-061K2179(-1)
	土砂災害防止法施行令第三条の基準に該当する区域	土石等の(移動)高さが1m以下の場合、 土石等の移動による力が100kN/m ² を超える区域			告示番号		箇所名	美郷台1
		土石等の堆積の高さが3mを超える区域			告示年月日		所在地	成田市美郷台2丁目、山口
		それ以外の区域

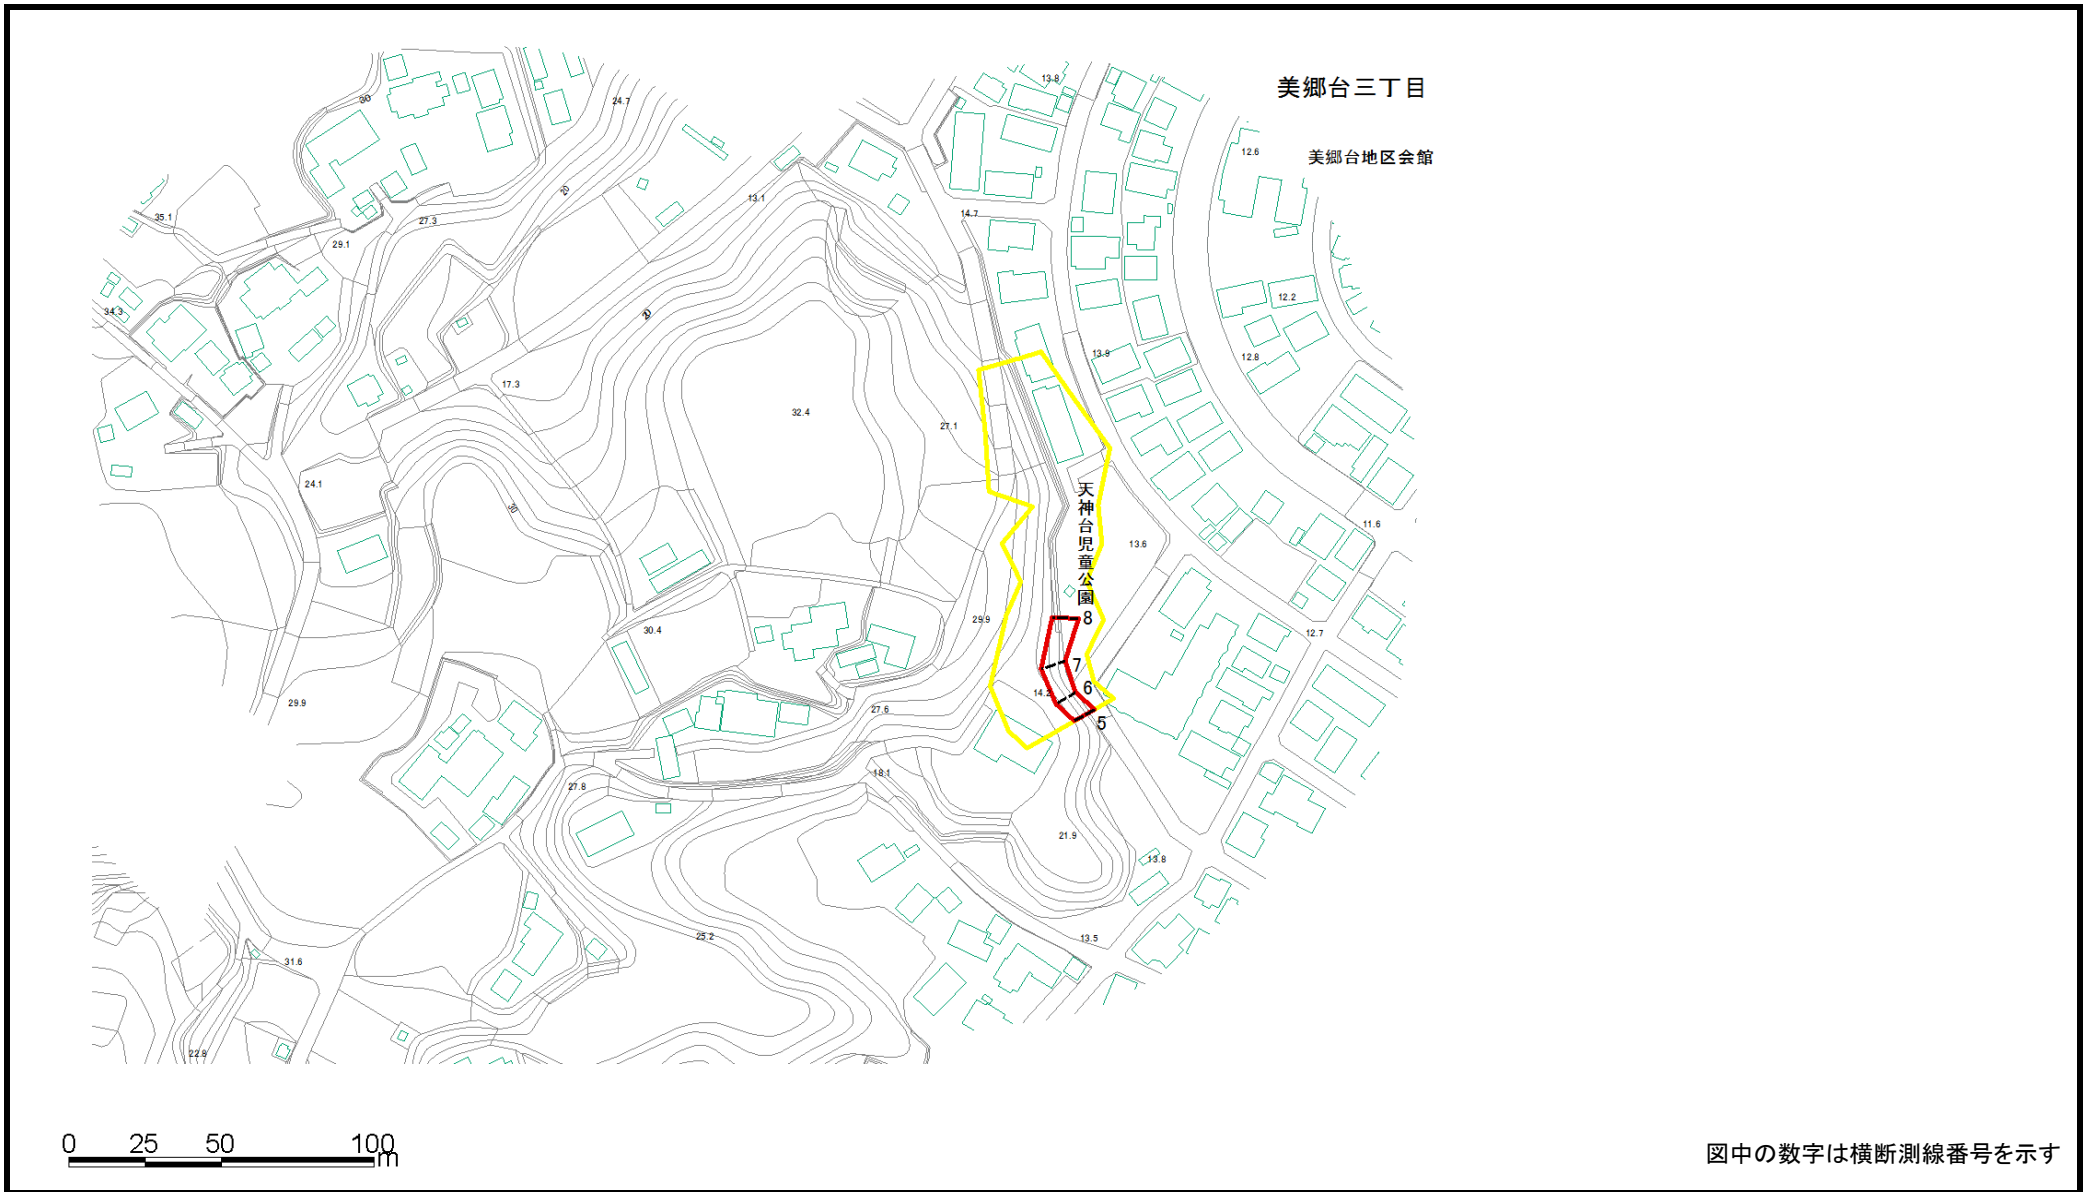
図中の数字は横断測線番号を示す

様式2(急) 土砂災害警戒区域・土砂災害特別警戒区域 区域図(その1)	土砂災害防止法施行令第二条の基準に該当する区域		N 縮尺 1:2,500	自然現象の種類	急傾斜地の崩壊	箇所番号	II-061K2179(-2)
	土砂災害防止法施行令第三条の基準に該当する区域			告示番号		箇所名	美郷台1
	土砂等の(移動)高さが1m以下の場合、土砂等の移動による力が100kN/m ² を超える区域			告示年月日		所在地	成田市美郷台2丁目、山口
	土砂等の堆積の高さが3mを超える区域						
	それ以外の区域

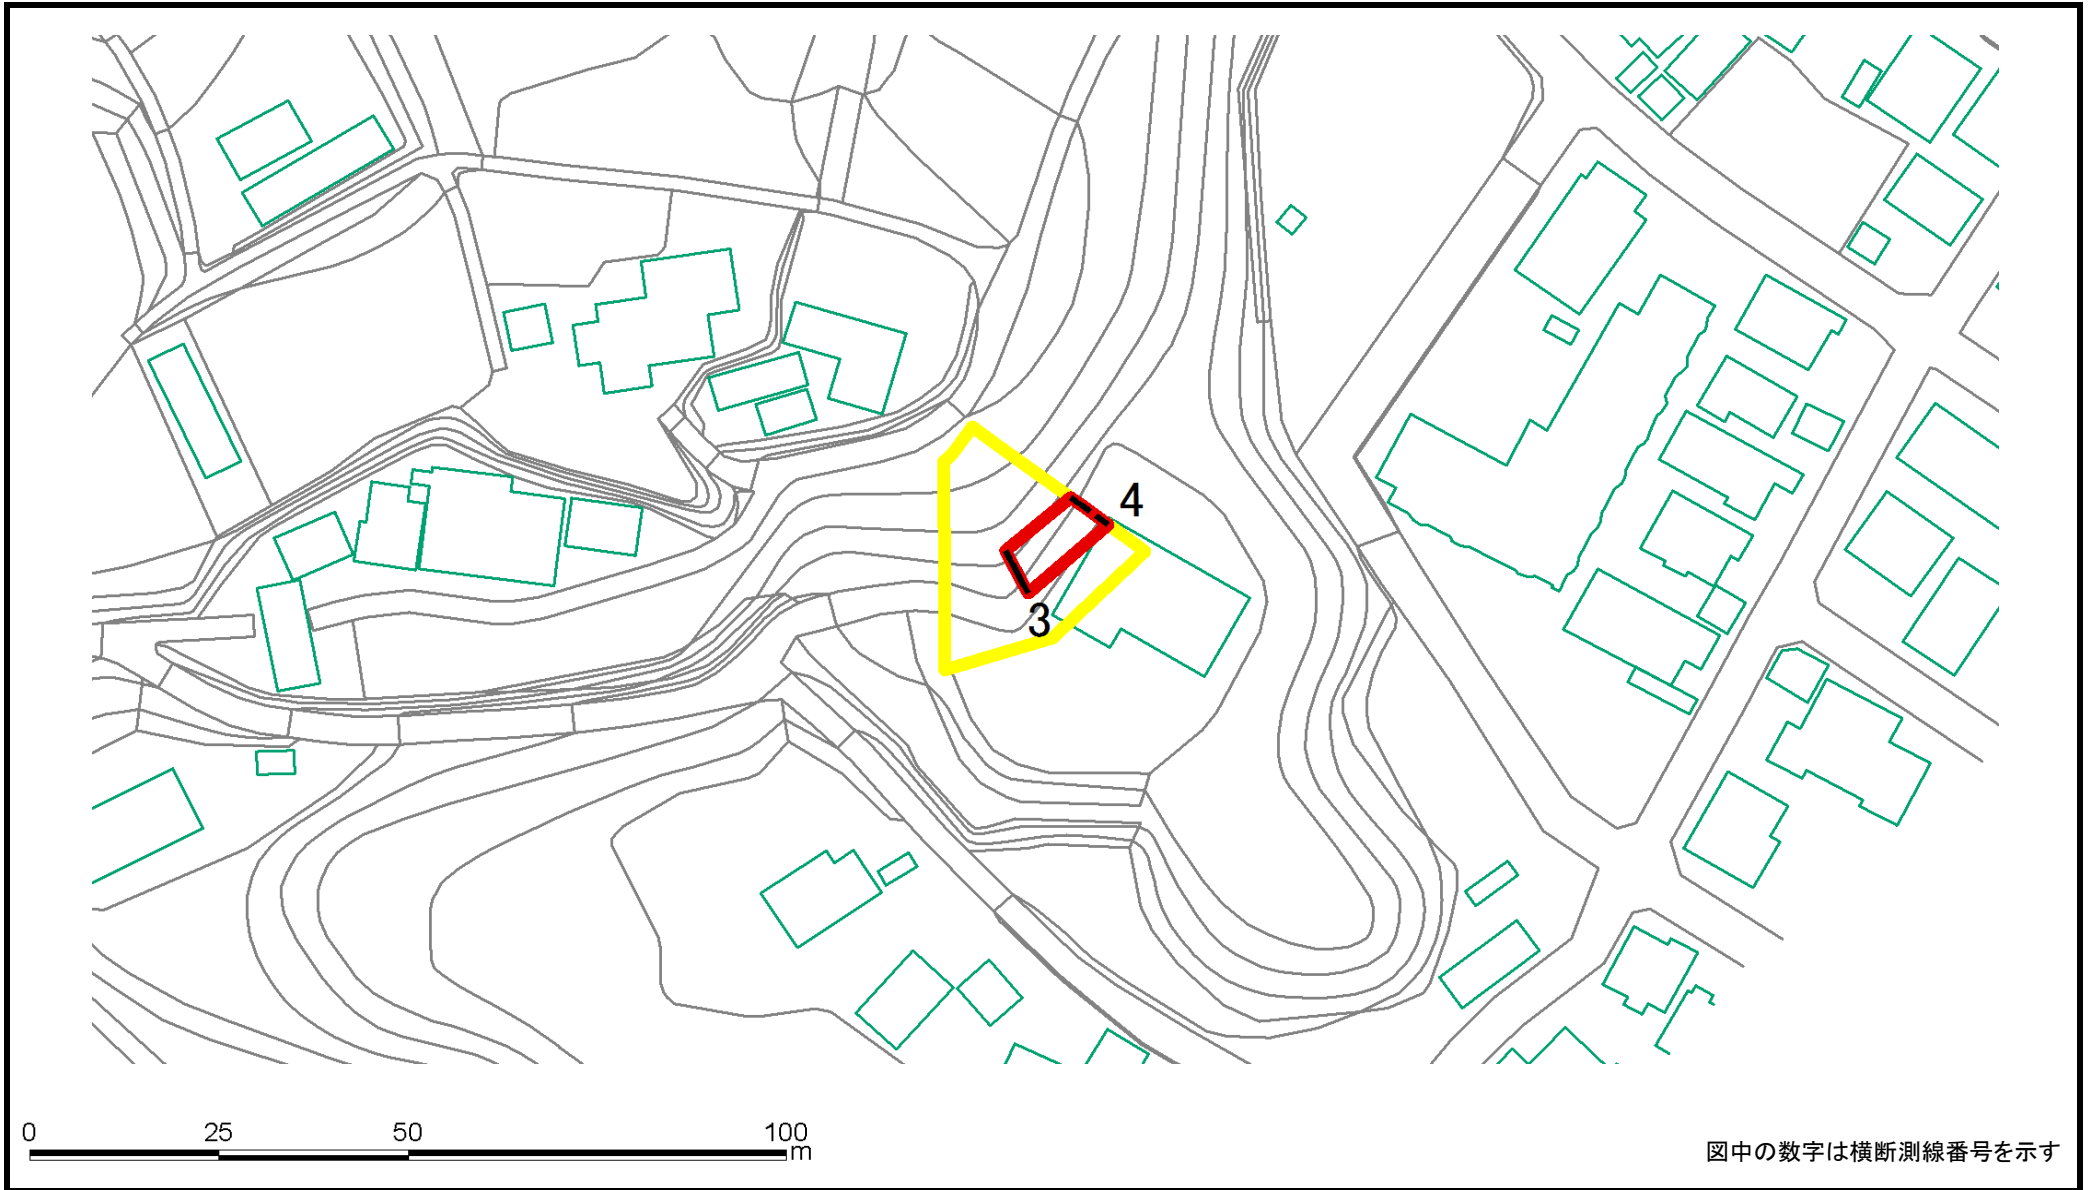
図中の数字は横断測線番号を示す

様式2(急) 土砂災害警戒区域・土砂災害特別警戒区域 区域図(参考図)	土砂災害防止法施行令第二条の基準に該当する区域		N 縮尺 1:1,000	自然現象の種類	急傾斜地の崩壊	箇所番号	II-061K2179(-1)
	土砂災害防止法施行令第三条の基準に該当する区域			告示番号		箇所名	美郷台1
	土砂等の(移動)高さが1m以下の場合、土砂等の移動による力が100kN/mを超える区域			告示年月日		所在地	成田市美郷台2丁目、山口
	土砂等の堆積の高さが3mを超える区域						
	それ以外の区域

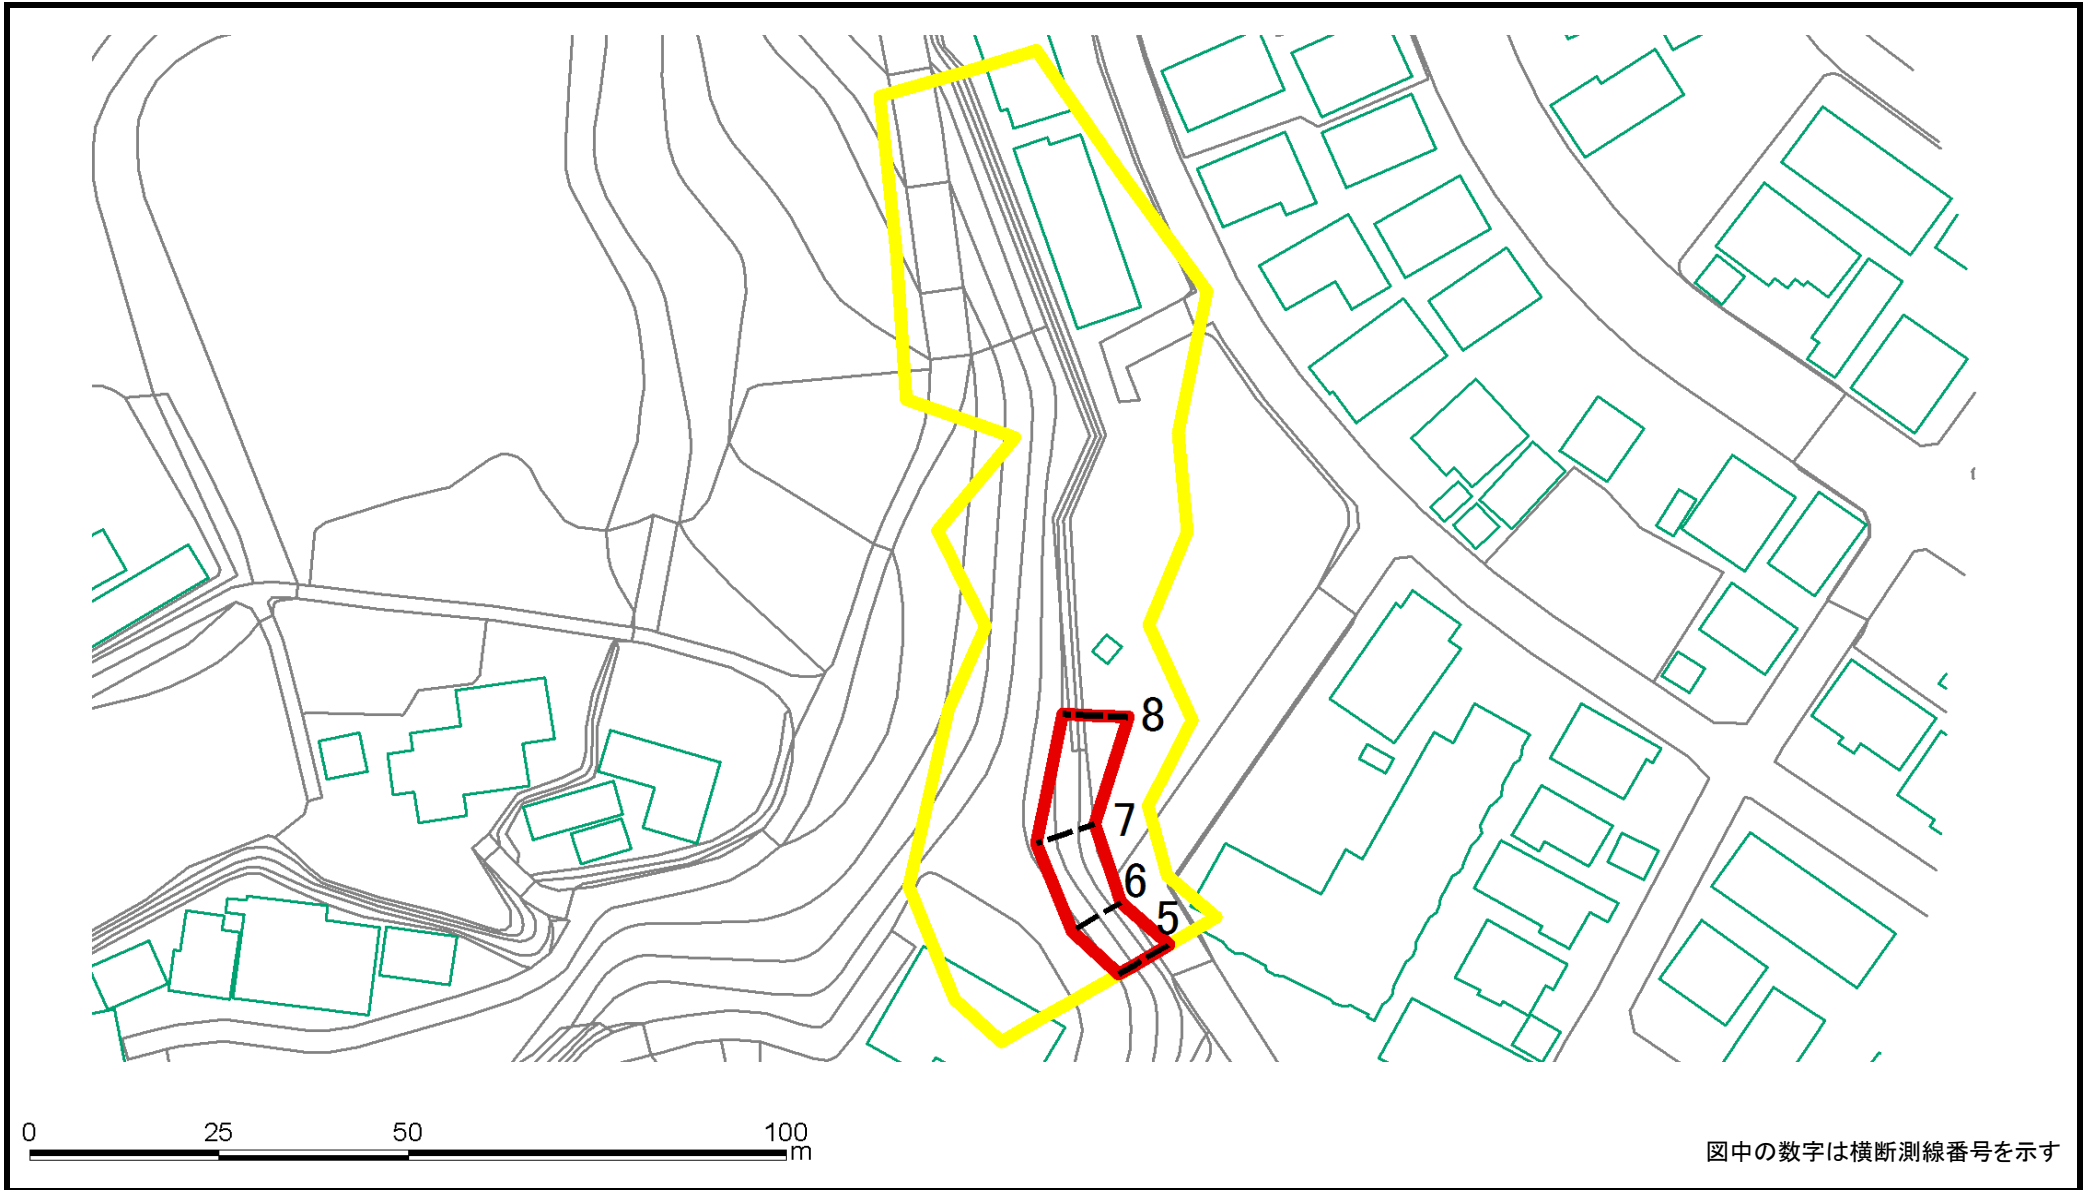
図中の数字は横断測線番号を示す

様式2(急) 土砂災害警戒区域・土砂災害特別警戒区域 区域図(参考図)	土砂災害防止法施行令第二条の基準に該当する区域		N 縮尺 1:1,000	自然現象の種類	急傾斜地の崩壊	箇所番号	II-061K2179(-2)
	土砂災害防止法施行令第三条の基準に該当する区域			告示番号		箇所名	美郷台1
	土砂等の(移動)高さが1m以下の場合、土砂等の移動による力が100kN/mを超える区域			告示年月日		所在地	成田市美郷台2丁目、山口
	土砂等の堆積の高さが3mを超える区域						
	それ以外の区域

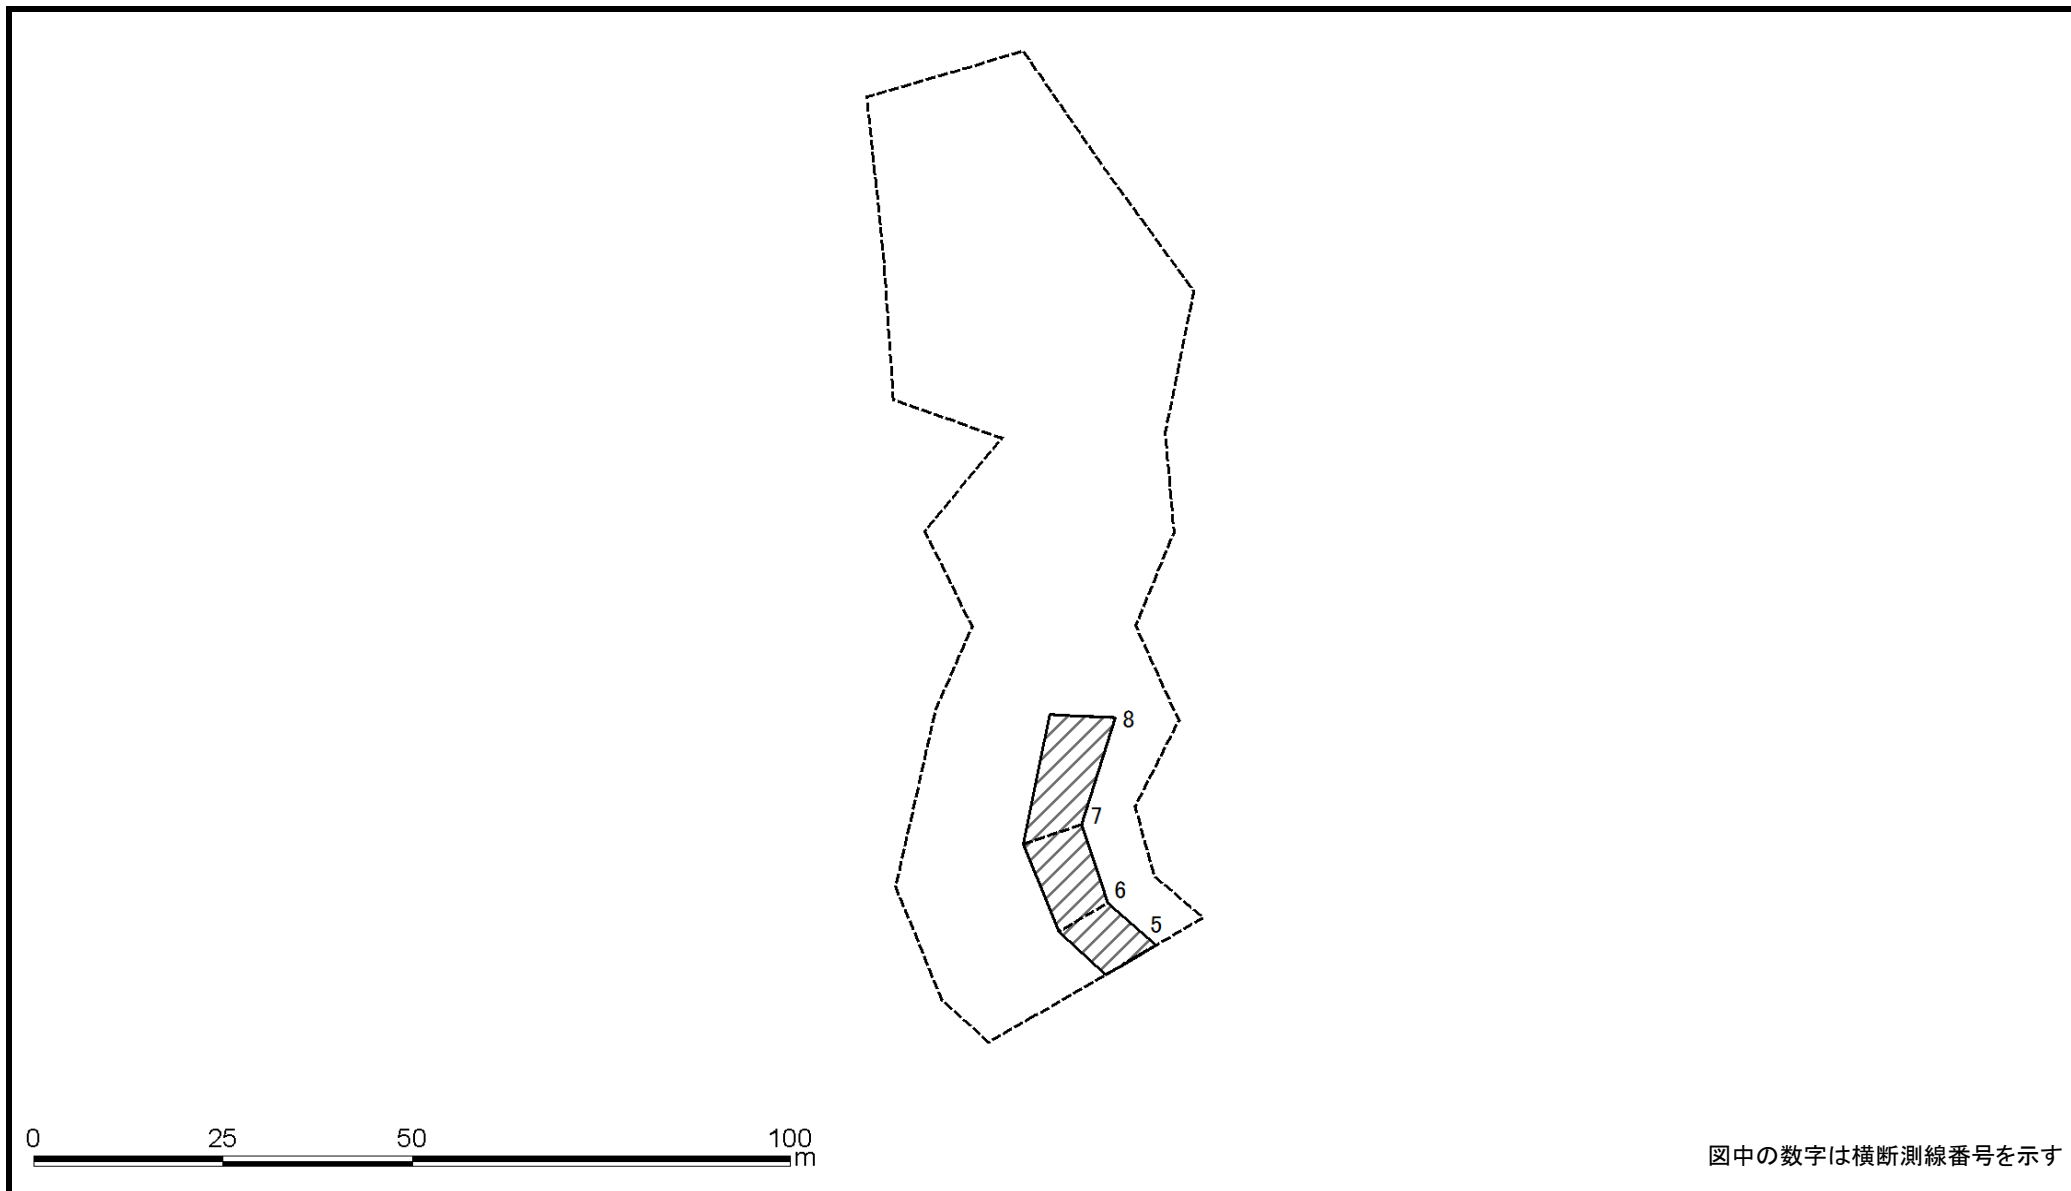
様式2-1(急) 土砂災害特別警戒区域の区域区分図 (急傾斜地の崩壊に伴う土石などの移動により 建築物の地上部に作用すると想定される力) <力区分:移動>	土砂災害防止法施行令第二条の基準に該当する区域			N 縮尺 1:1,000	自然現象の種類	急傾斜地の崩壊	箇所番号	II-061K2179(-2)
	土砂災害防止法施行令第三条の基準に該当する区域	土石等の(移動)高さが1m以下の場合、土石等の移動による力が100kN/mを超える区域			告示番号		箇所名	美郷台1
		それ以外の区域			告示年月日		所在地	成田市美郷台2丁目、山口

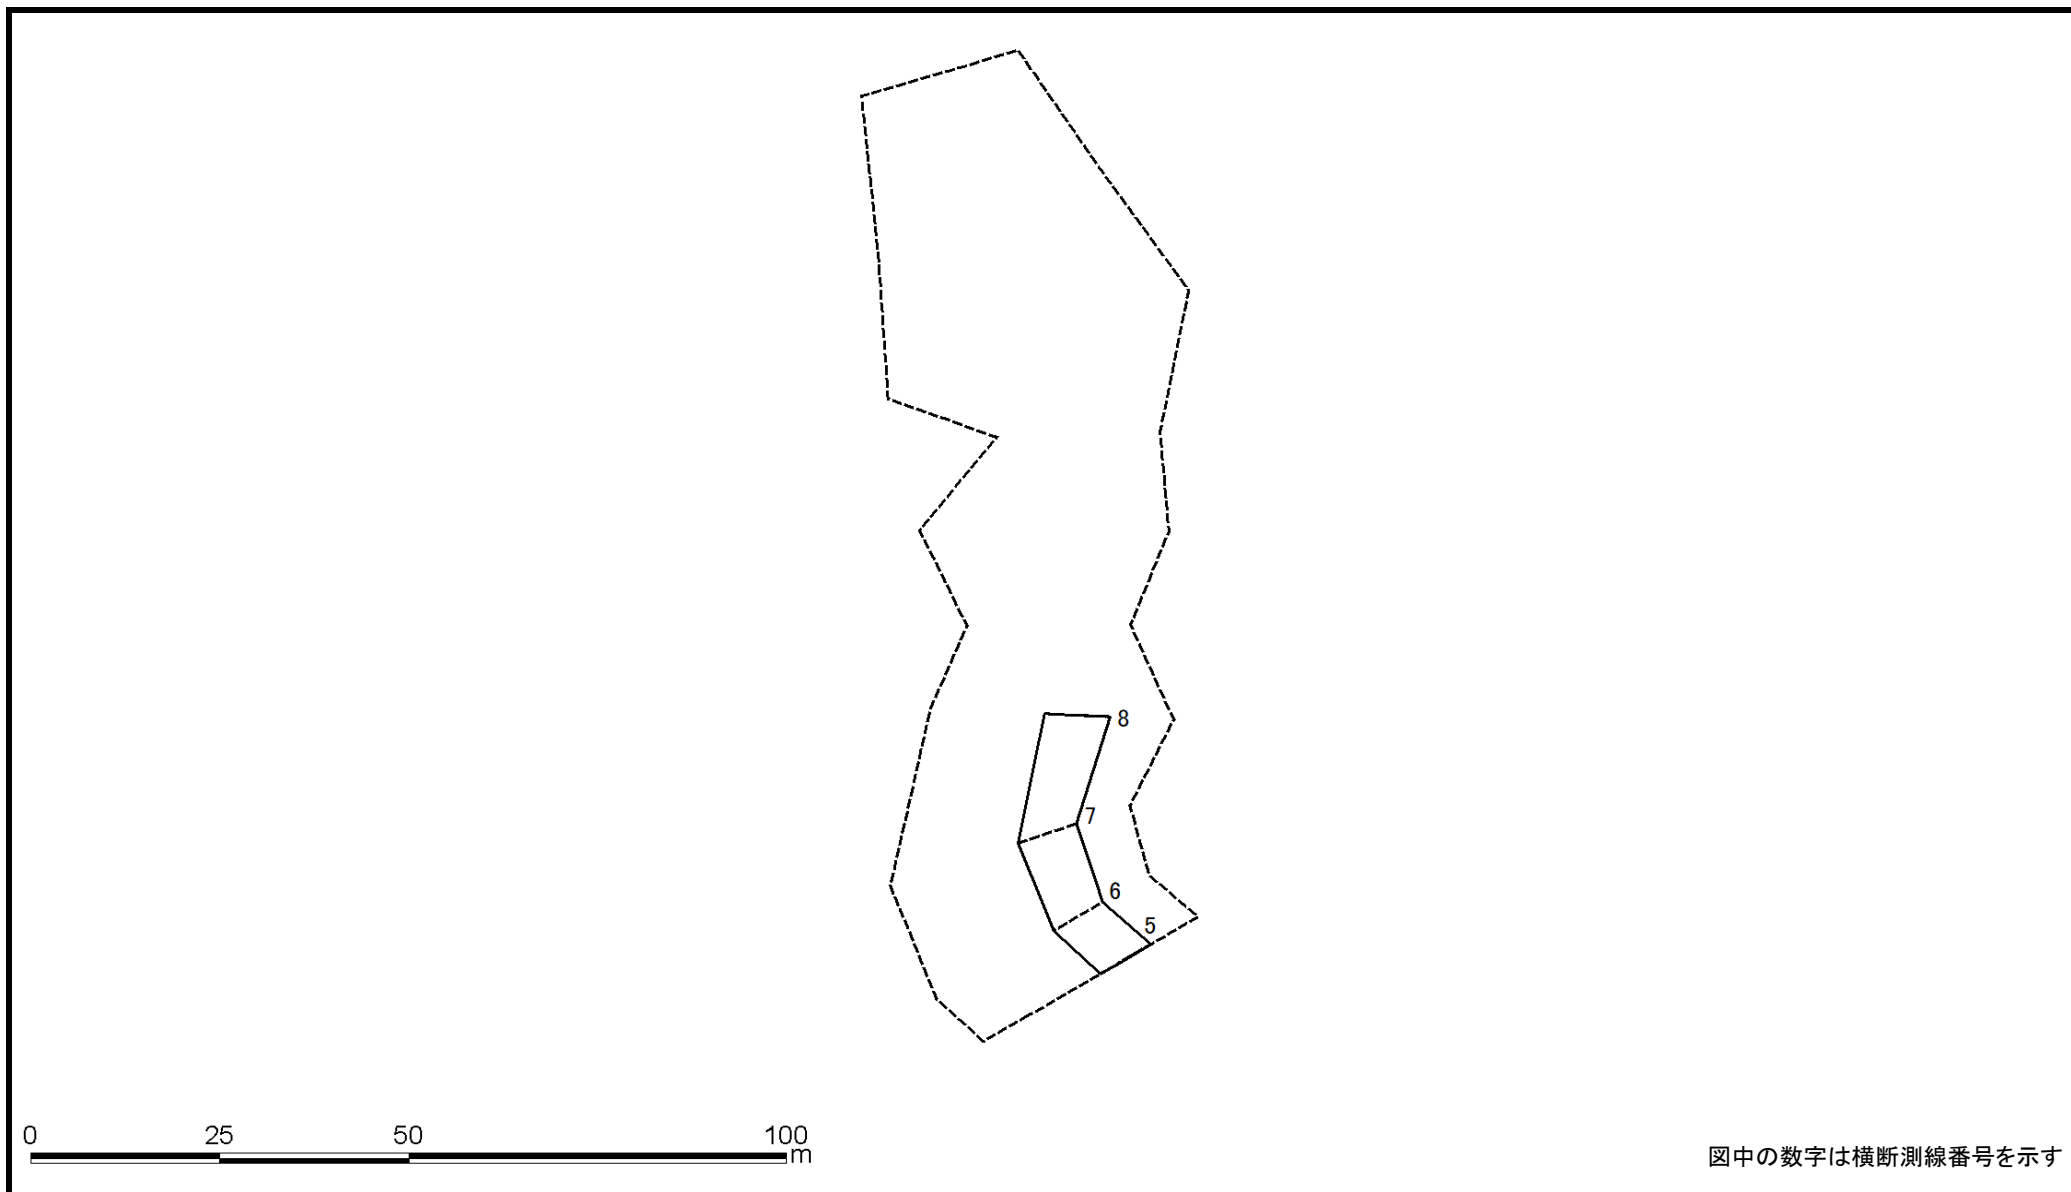
図中の数字は横断測線番号を示す

様式2-2(急) 土砂災害特別警戒区域の区域区分図 (急傾斜地の崩壊に伴う土石などの堆積により 建築物の地上部に作用すると想定される力) <力区分:堆積>	土砂災害防止法施行令第二条の基準に該当する区域			N 縮尺 1:1,000	自然現象の種類	急傾斜地の崩壊	箇所番号	II-061K2179(-2)
	土砂災害防止法施行令第三条の基準に該当する区域	土石等の堆積の高さが3mを超える区域			告示番号		箇所名	美郷台1
		それ以外の区域			告示年月日		所在地	成田市美郷台2丁目、山口
