土砂災害警戒区域等の指定の告示に係る図書(様式1)

様式1(急)
土砂災害警戒区域・土砂災害特別警戒区域
位置図

自然現象の種類	急傾斜地の崩壊
箇所番号	Ⅱ-061K2218
箇所名	宗吾5
所在地	成田市宗吾2丁目

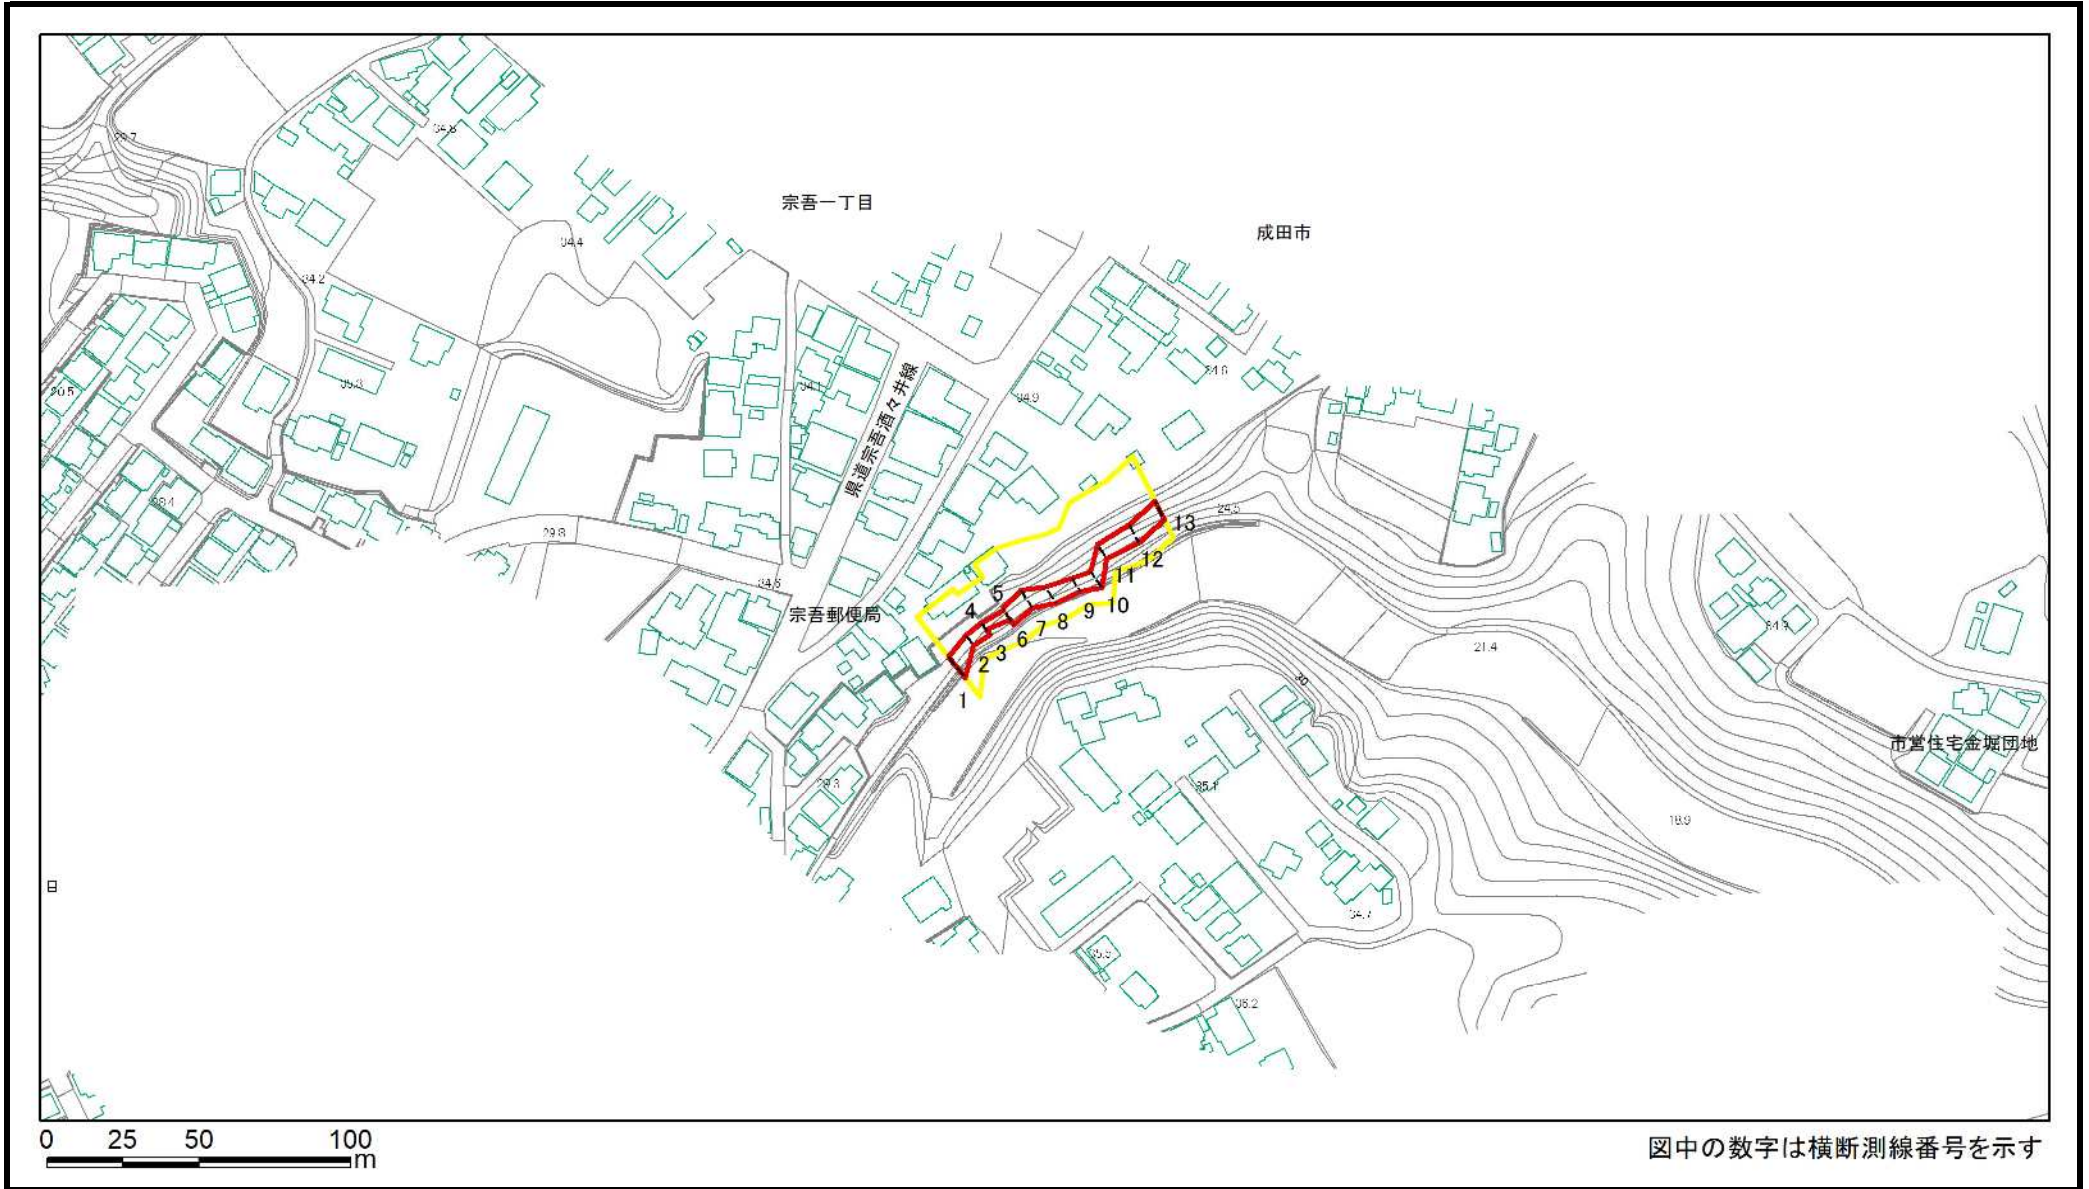
様式2(急) 土砂災害警戒区域・土砂災害特別警戒区域 区域図(その1)	土砂災害防止法施行令第二条の基準に該当する区域			N 縮尺 1:2,500	自然現象の種類	急傾斜地の崩壊	箇所番号	II-061K2218
	土砂災害防止法施行令第三条の基準に該当する区域	土石等の(移動)高さが1m以下の場合、 土石等の移動による力が100kN/m ² を超える区域			告示番号		箇所名	宗吾5
		土石等の堆積の高さが3mを超える区域			告示年月日		所在地	成田市宗吾2丁目
		それ以外の区域

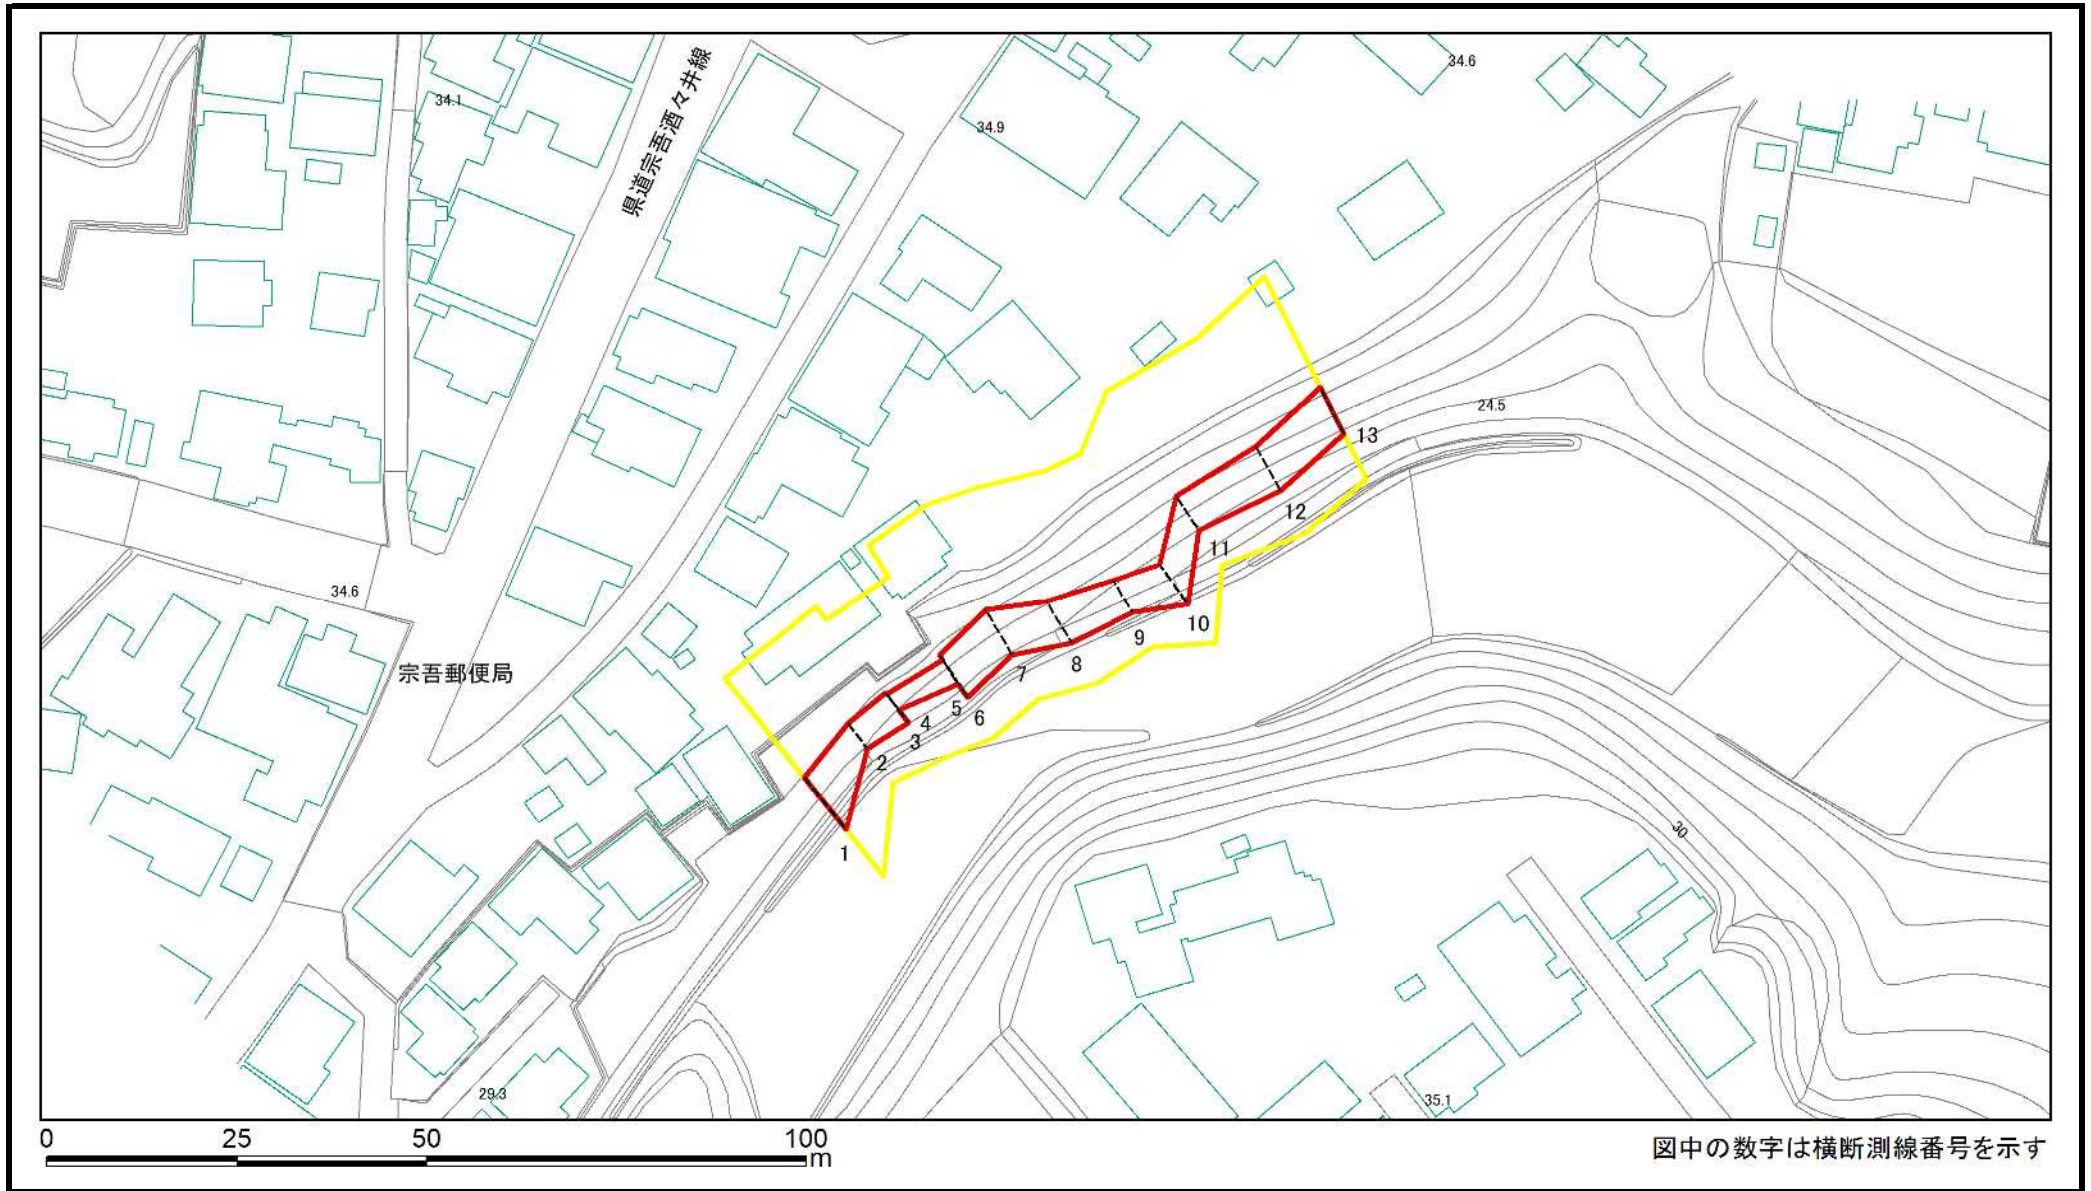
様式2(急) 土砂災害警戒区域・土砂災害特別警戒区域 区域図(参考図)	土砂災害防止法施行令第二条の基準に該当する区域		N 縮尺 1:1,000	自然現象の種類	急傾斜地の崩壊	箇所番号	II-061K2218
	土砂災害防止法施行令第三条の基準に該当する区域			告示番号		箇所名	宗吾5
	土砂等の(移動)高さが1m以下の場合、土砂等の移動による力が100kN/m ² を超える区域		告示年月日		所在地	成田市宗吾2丁目	
	土砂等の堆積の高さが3mを超える区域						
それ以外の区域

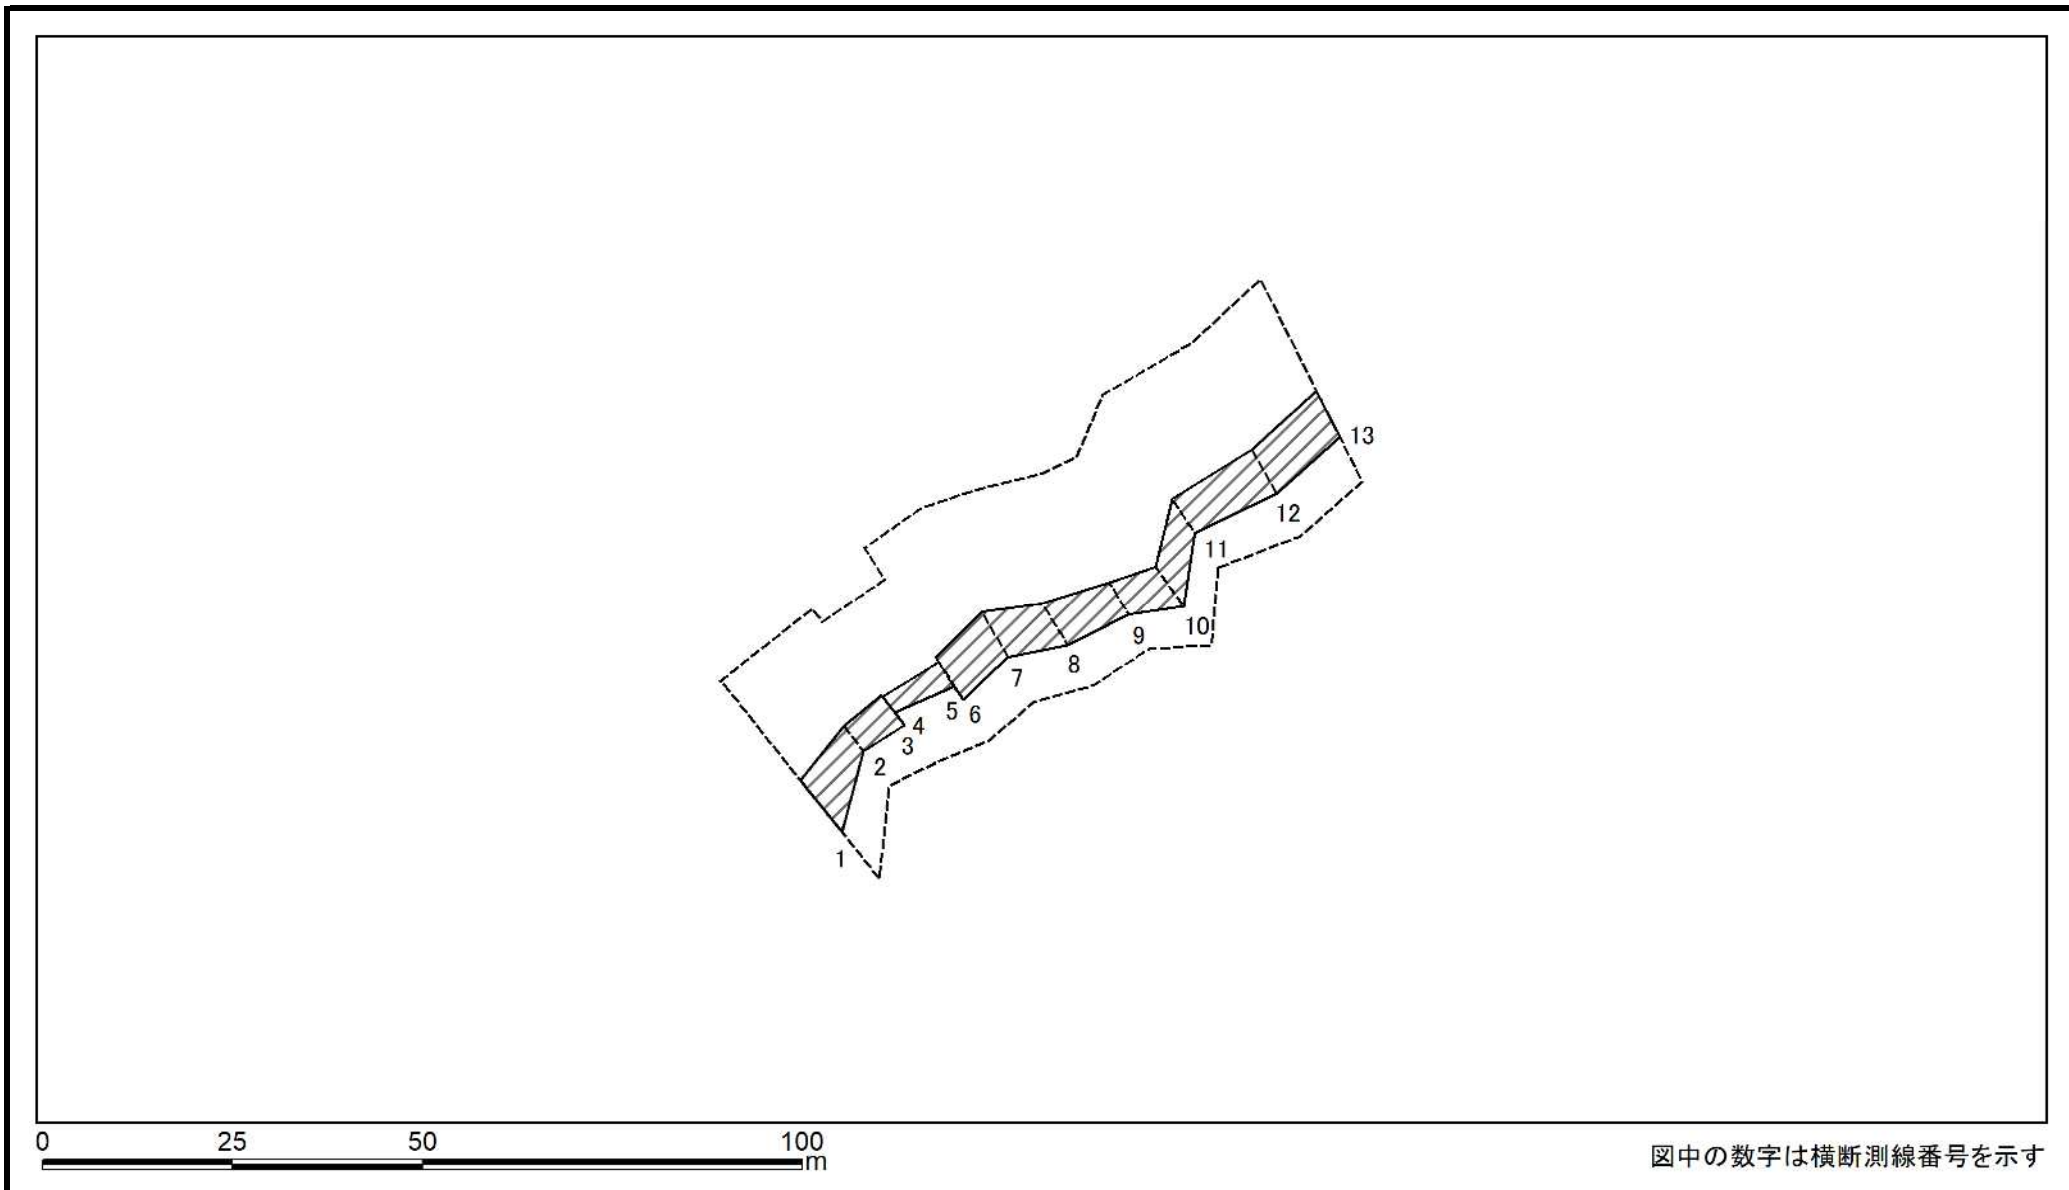
図中の数字は横断測線番号を示す

様式2-1(急) 土砂災害特別警戒区域の区域区分図 (急傾斜地の崩壊に伴う土石などの移動により建築物の地上部に作用すると想定される力) <力区分:移動>	土砂災害防止法施行令第二条の基準に該当する区域		N 縮尺 1:1,000	自然現象の種類	急傾斜地の崩壊	箇所番号	II-061K2218
	土砂災害防止法施行令第三条の基準に該当する区域			告示番号		箇所名	宗吾5
	それ以外の区域			告示年月日		所在地	成田市宗吾2丁目

横断測線の区間	土石等の移動により建築物の地上部に作用すると想定される力				土石等の堆積により建築物の地上部に作用すると想定される力			
	土石等の(移動)高さが1m以下の場合、土石等の移動による力が100kN/m ² を超える区域		それ以外の区域		土石等の堆積の高さが3mを超える区域		それ以外の区域	
	力の大きさのうち最大のもの (kN/m ²)	土石等の高さ (m)	力の大きさのうち最大のもの (kN/m ²)	土石等の高さ (m)	力の大きさのうち最大のもの (kN/m ²)	土石等の高さ (m)	力の大きさのうち最大のもの (kN/m ²)	土石等の高さ (m)
1 ~ 2	-	-	76.45	1.00	-	-	10.50	1.96
2 ~ 3	-	-	56.61	1.00	-	-	10.57	1.98
4 ~ 5	-	-	40.90	1.00	-	-	13.25	2.48
6 ~ 7	-	-	69.22	1.00	-	-	9.53	1.78
7 ~ 8	-	-	69.22	1.00	-	-	9.53	1.78
8 ~ 9	-	-	65.77	1.00	-	-	8.93	1.67
9 ~ 10	-	-	64.93	1.00	-	-	8.93	1.67
10 ~ 11	-	-	64.93	1.00	-	-	9.12	1.70
11 ~ 12	-	-	68.08	1.00	-	-	9.34	1.75
12 ~ 13	-	-	69.17	1.00	-	-	9.34	1.75

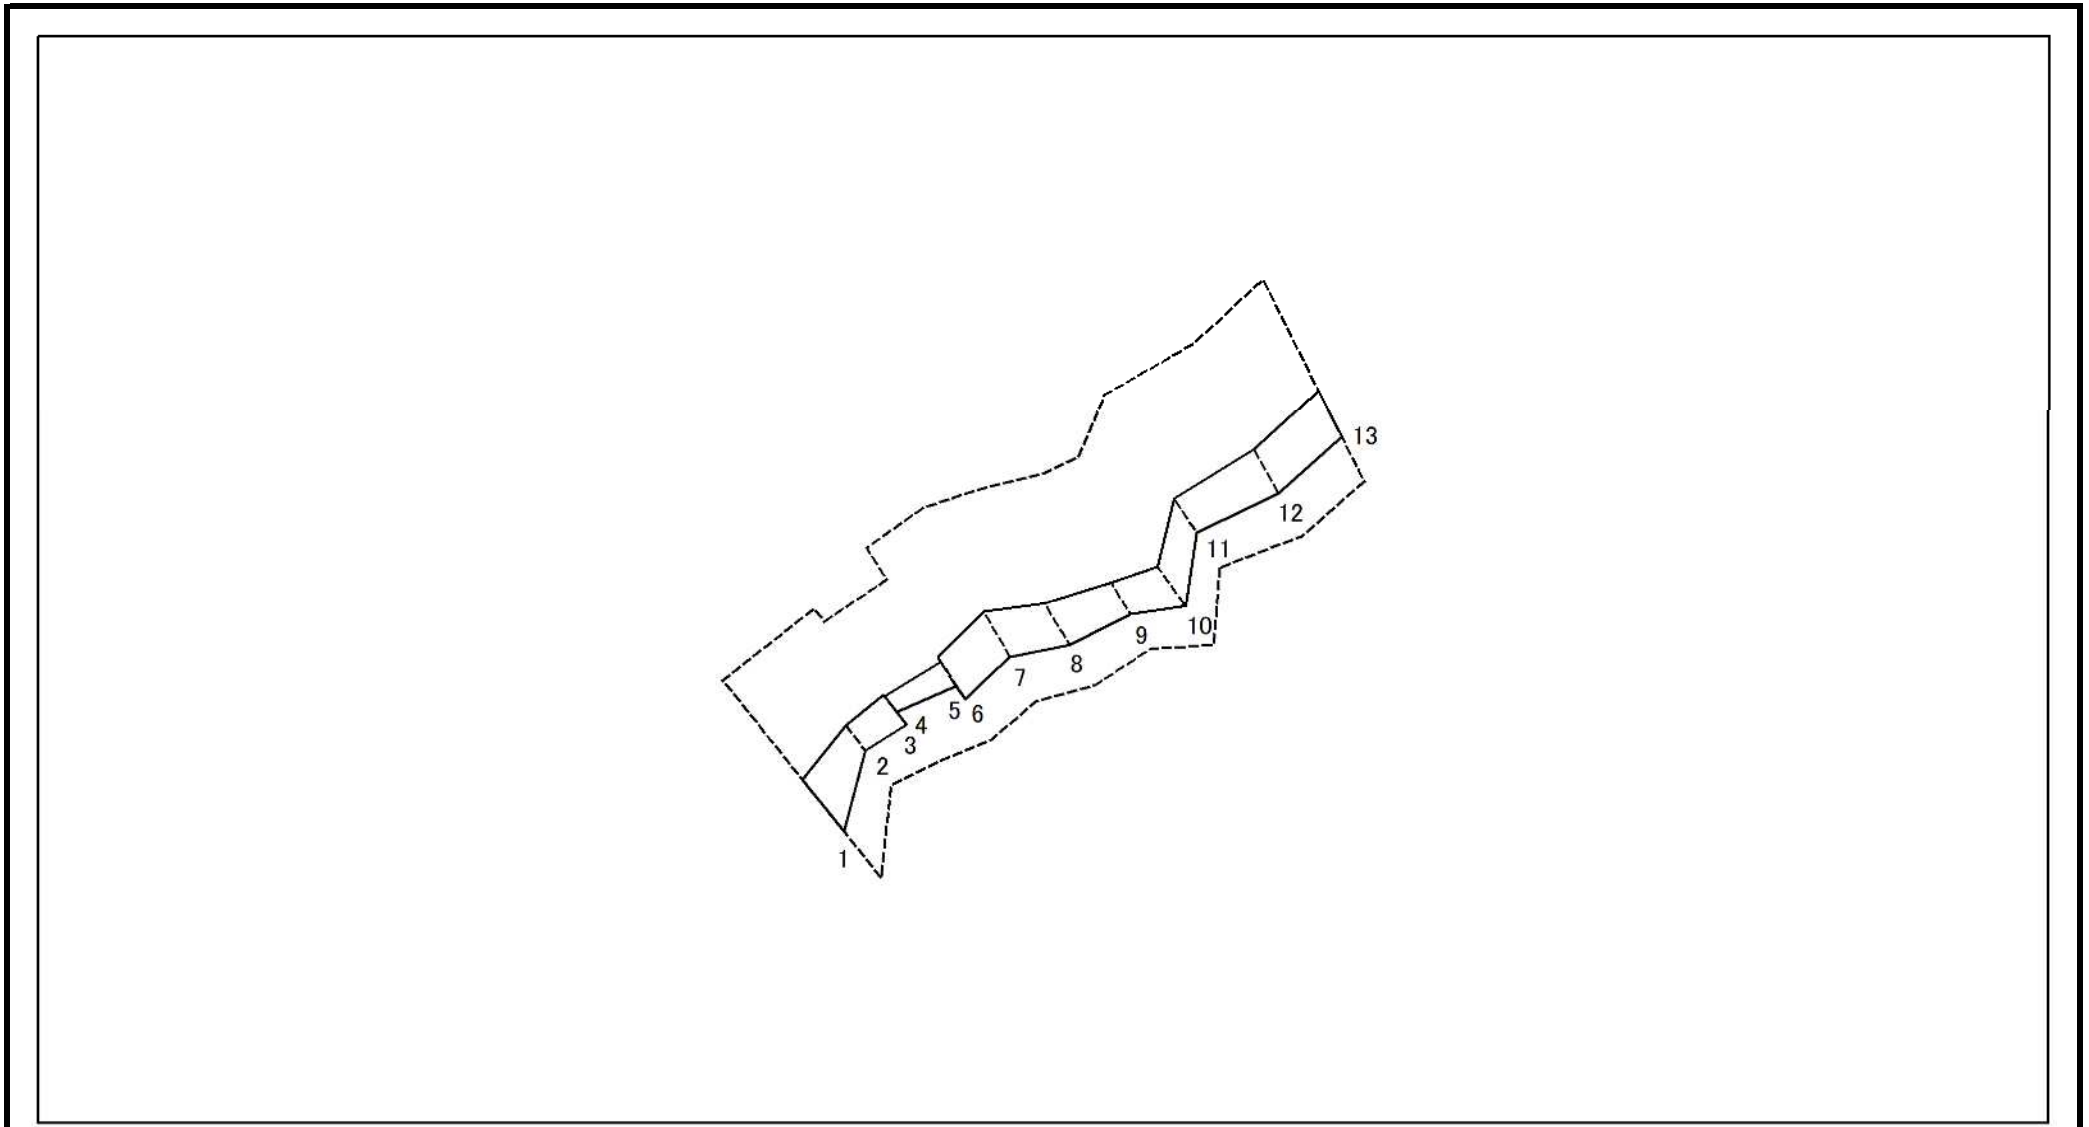
図中の数字は横断測線番号を示す

様式2-2(急) 土砂災害特別警戒区域の区域区分図 (急傾斜地の崩壊に伴う土石などの堆積により建築物の地上部に作用すると想定される力) <力区分:堆積>	土砂災害防止法施行令第二条の基準に該当する区域			N 縮尺 1:1,000	自然現象の種類	急傾斜地の崩壊	箇所番号	II-061K2218
	土砂災害防止法施行令第三条の基準に該当する区域	土石等の堆積の高さが3mを超える区域			告示番号		箇所名	宗吾5
		それ以外の区域			告示年月日		所在地	成田市宗吾2丁目
