土砂災害警戒区域等の指定の告示に係る図書(様式1)

様式1(急)
土砂災害警戒区域・土砂災害特別警戒区域
位置図

| 箇所名 | 小松5 |
| 所在地 | 香取郡神崎町小松、成田市名木 |

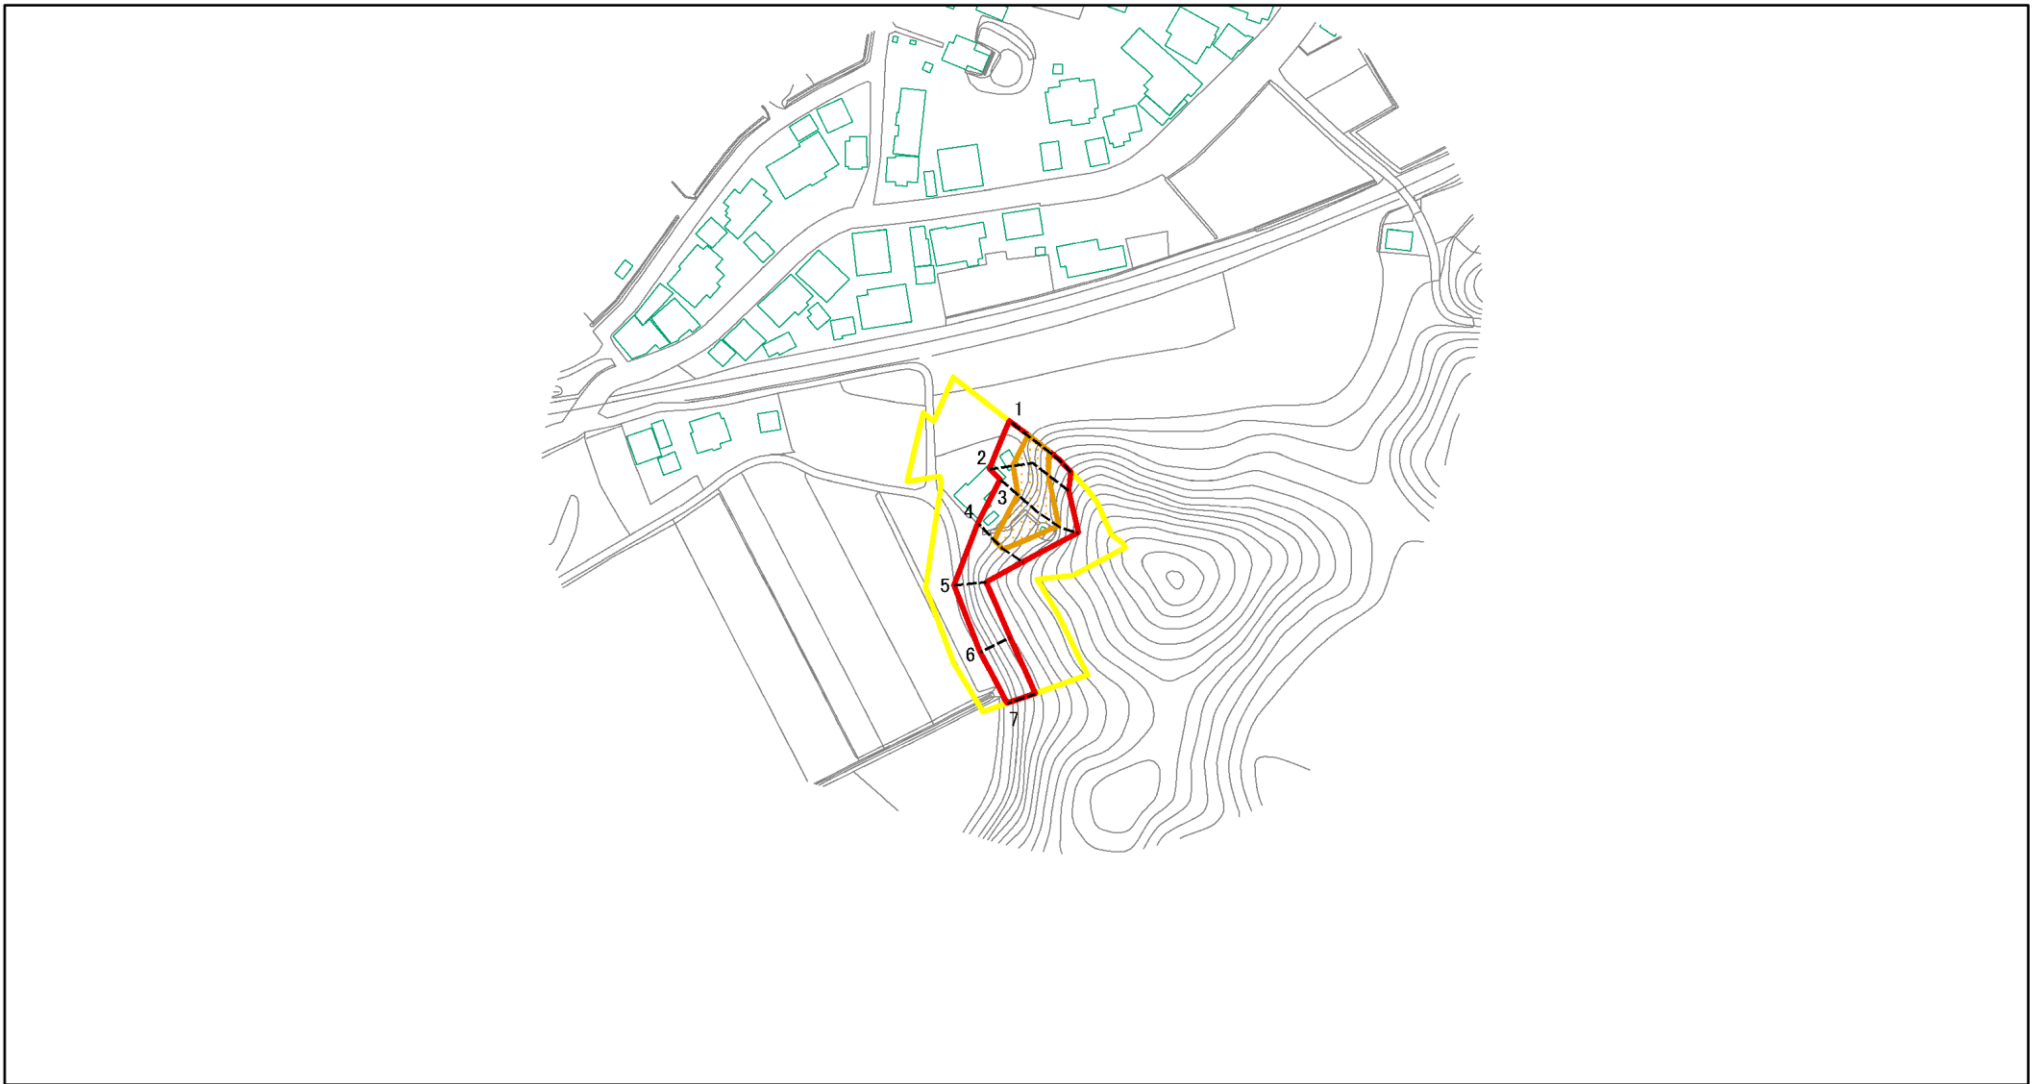
| 様式2(急) 土砂災害警戒区域・土砂災害特別警戒区域 区域図(その1) | 土砂災害防止法施行令第二条の基準に該当する区域 | | N 縮尺 1:2,500 | 自然現象の種類 | 急傾斜地の崩壊 | 箇所番号 | II-072K2012 |

図中の数字は横断測線番号を示す

| | 土砂等の(移動)高さが1m以下の場合、土砂等の移動による力が100kN/m ² を超える区域 | | | 告示年月日 | | 所在地 | 香取郡神崎町小松、成田市名木 |
| | 土砂等の堆積の高さが3mを超える区域 | | | | | | |

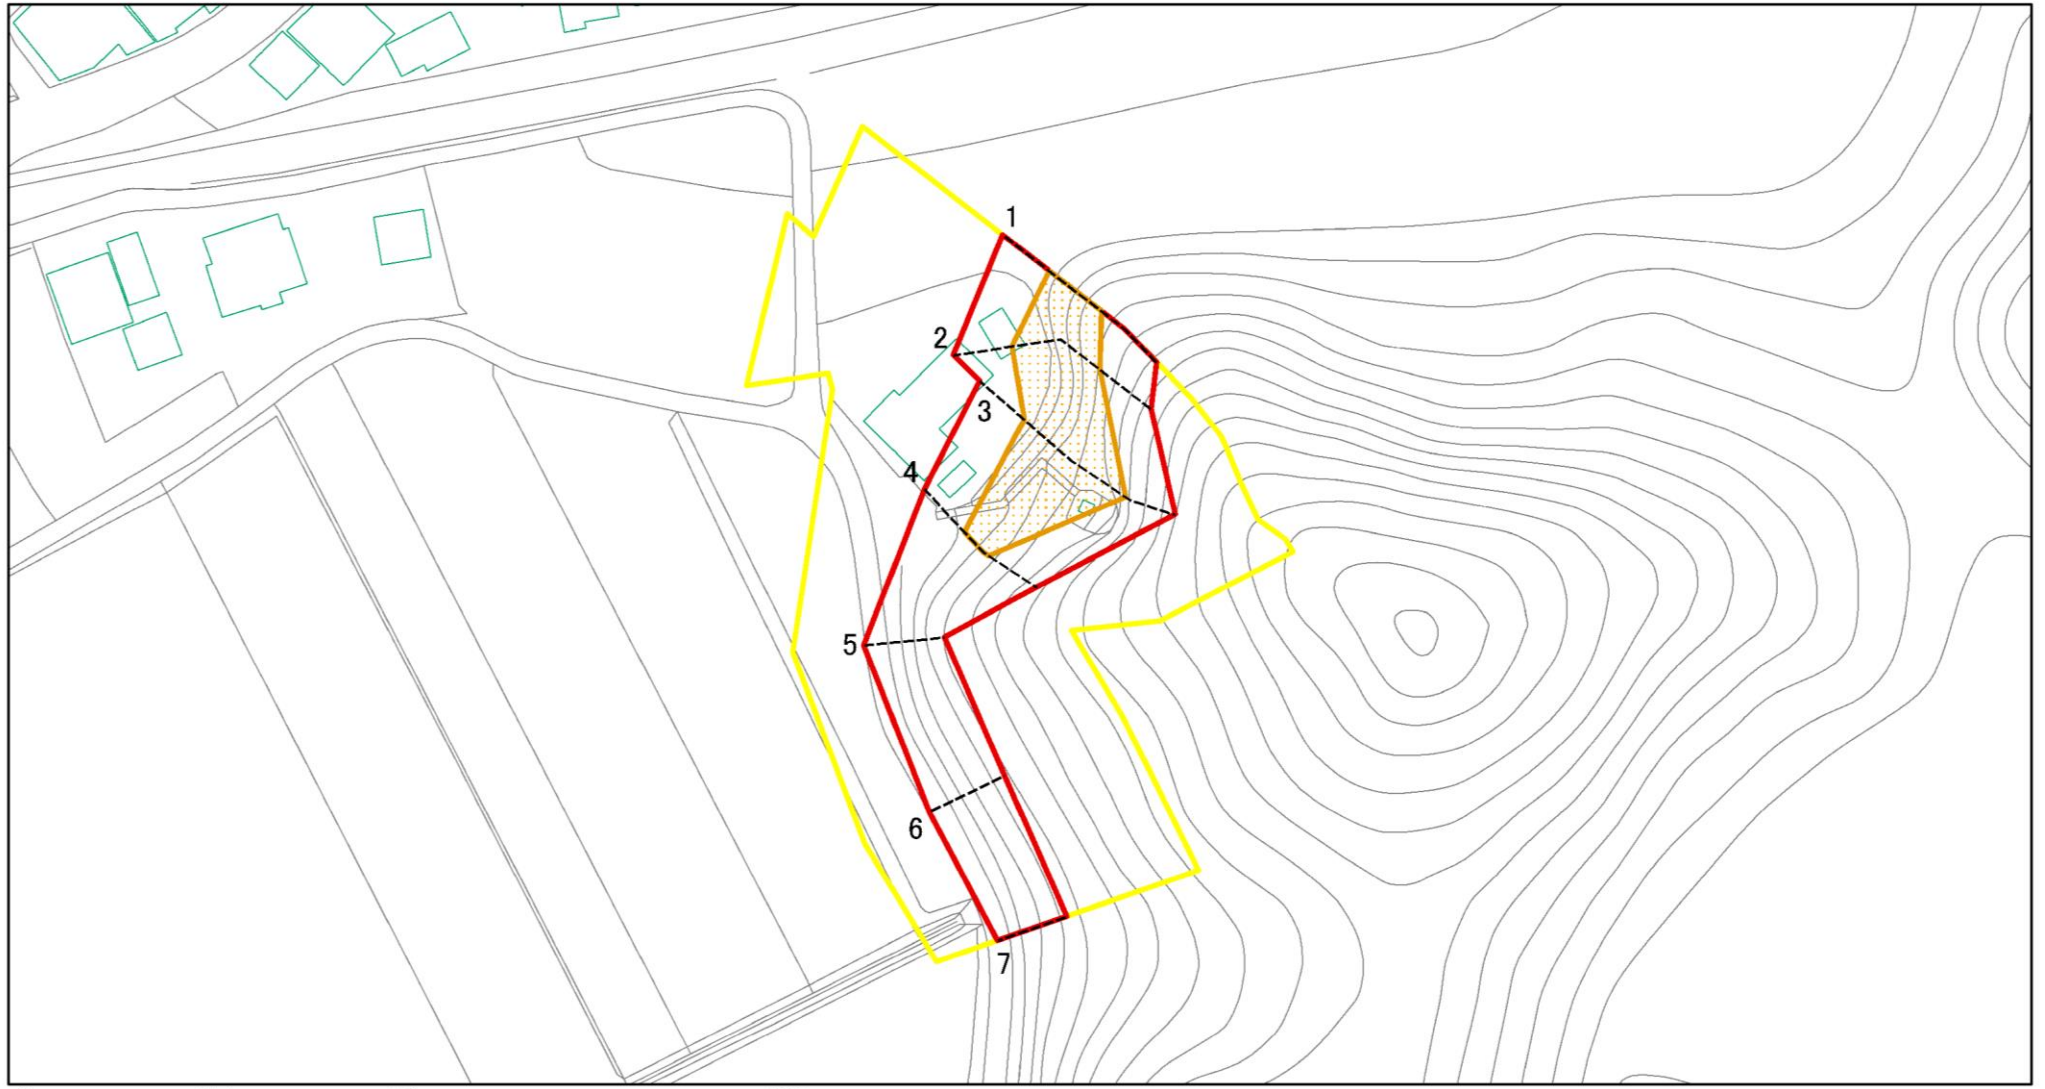
様式2(急)
土砂災害警戒区域・土砂災害特別警戒区域
区域図(参考図)

図中の数字は横断測線番号を示す

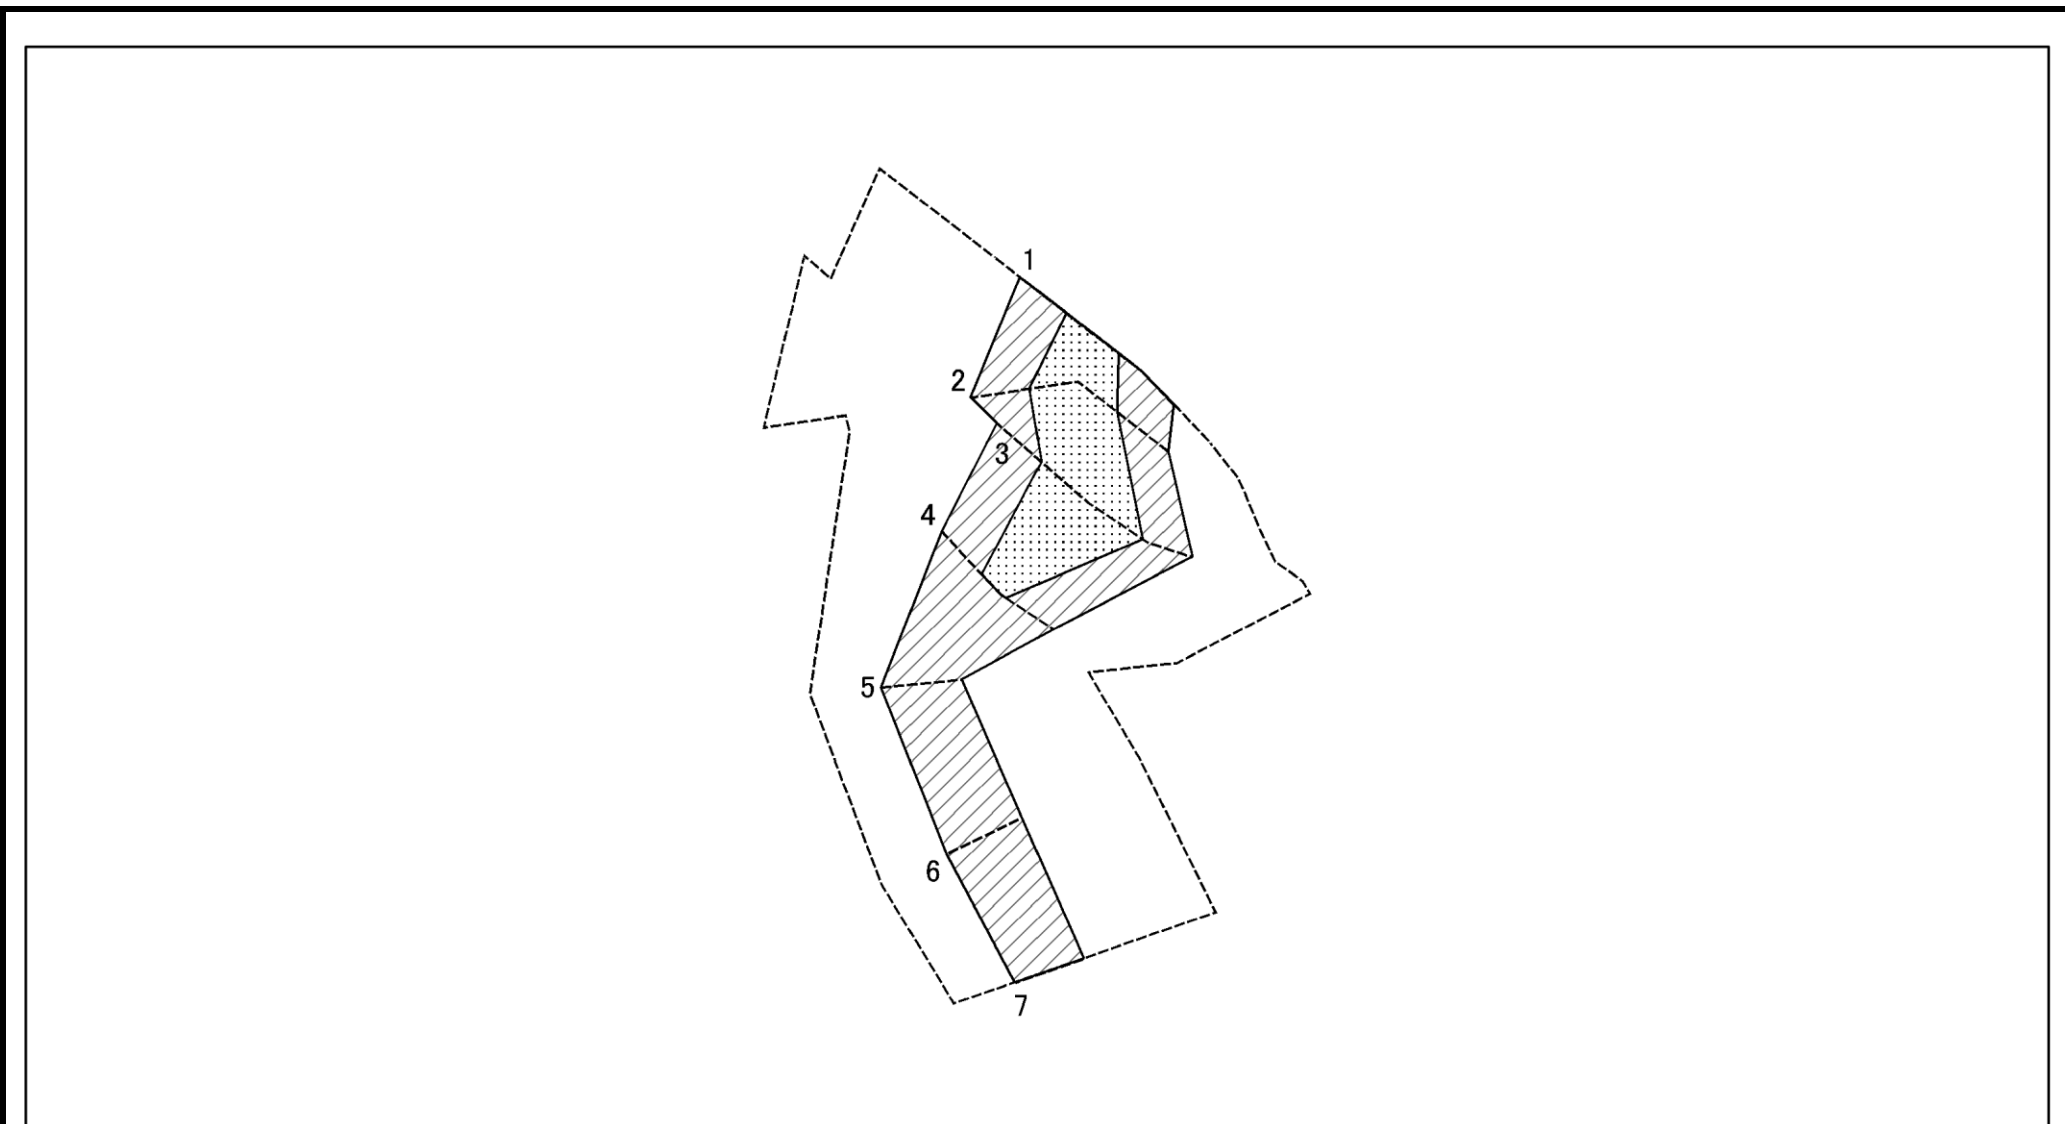
| 様式2-1(急) 土砂災害特別警戒区域の区域区分図 (急傾斜地の崩壊に伴う土石などの移動により建築物の地上部に作用すると想定される力) <力区分:移動> | 土砂災害防止法施行令第二条の基準に該当する区域 | | | N 縮尺 1:1,000 | 自然現象の種類 | 急傾斜地の崩壊 | 箇所番号 | II-072K2012 |

図中の数字は横断測線番号を示す

| | 土砂災害防止法施行令第三条の基準に該当する区域 | 土石等の(移動)高さが1m以下の場合、土石等の移動による力が100kN/m ² を超える区域 | | | 告示番号 | | 箇所名 | 小松5 |

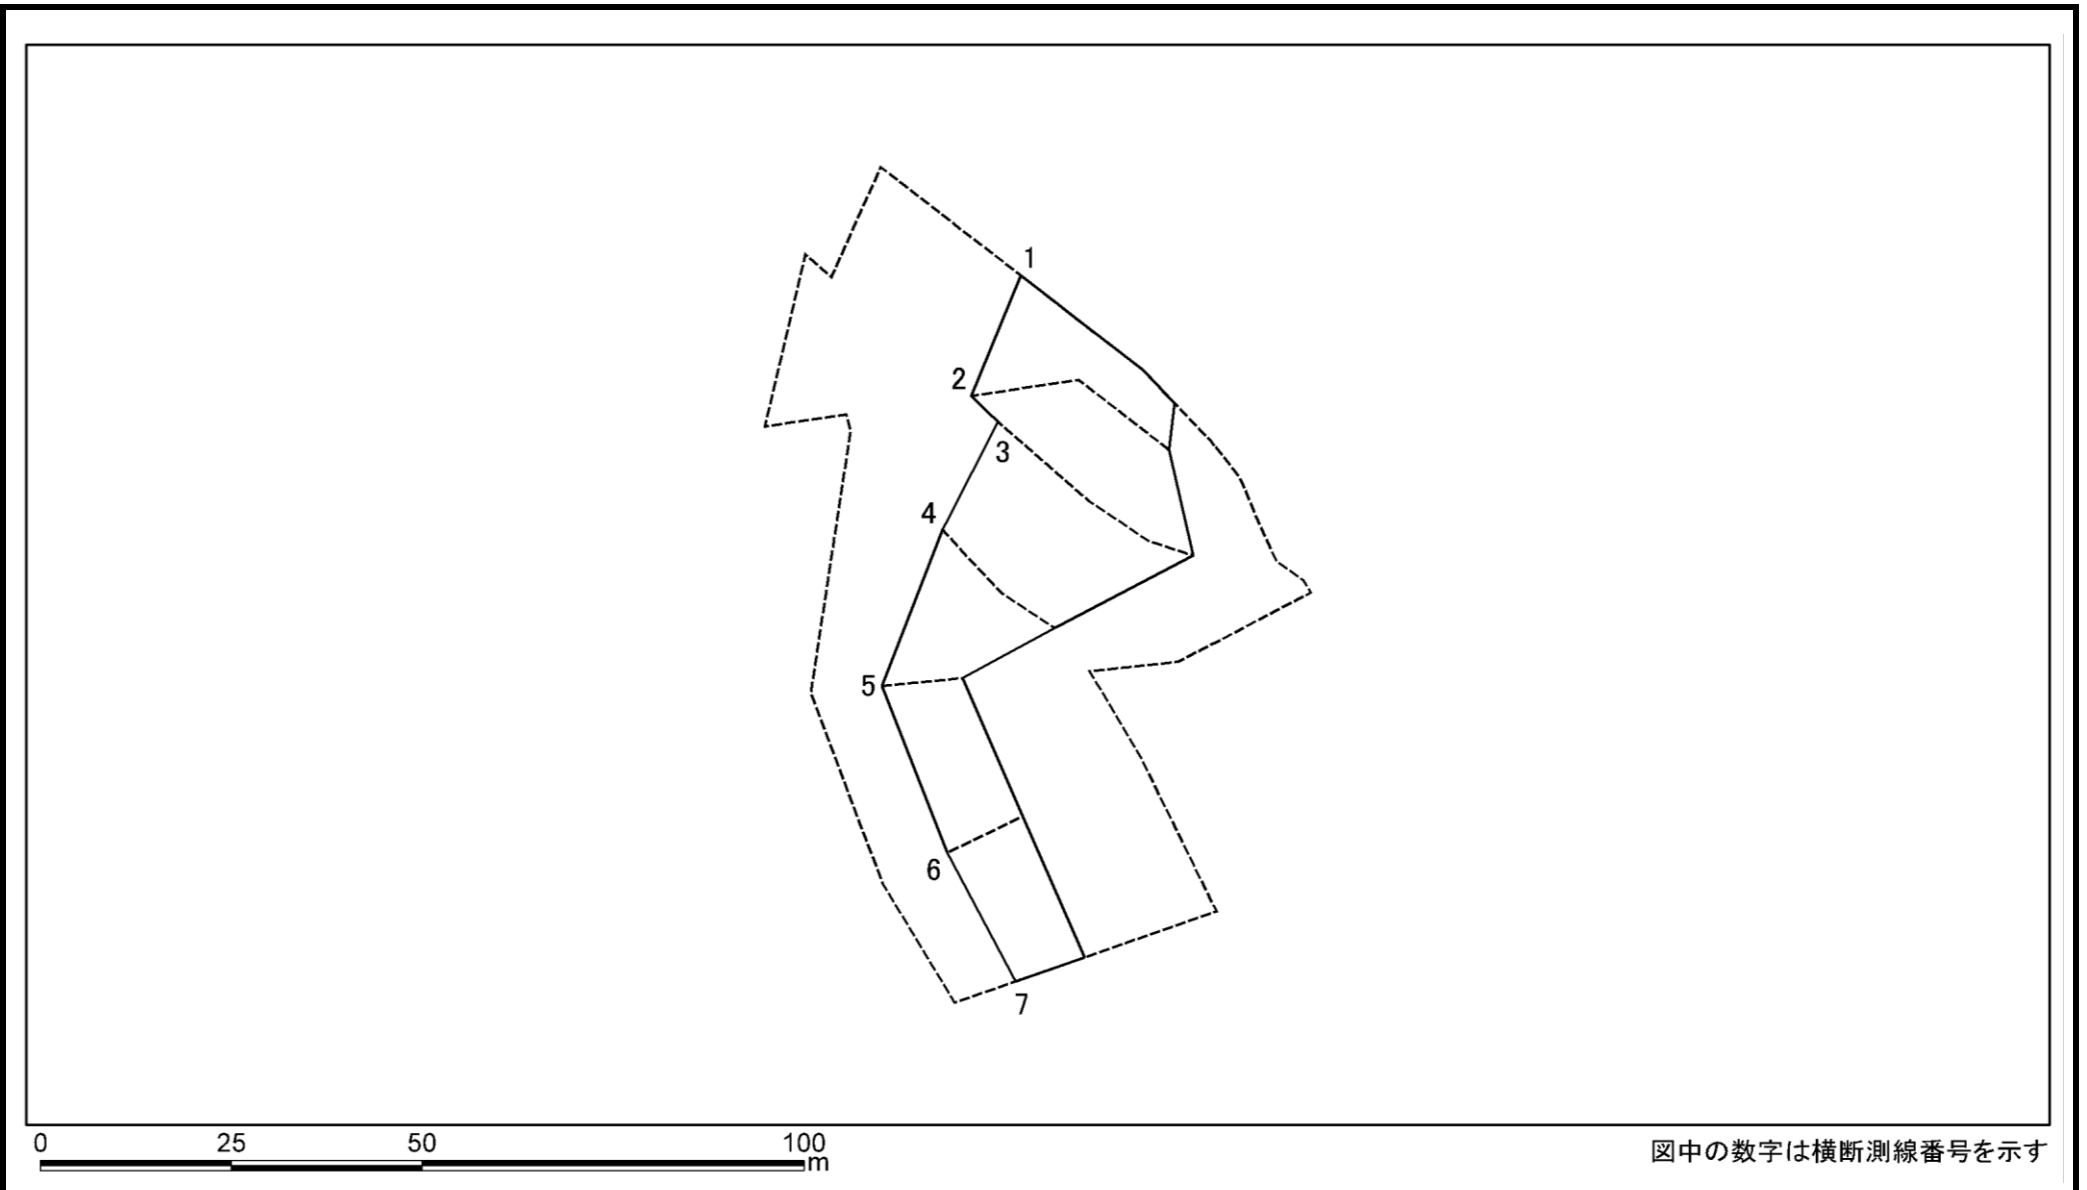
| 様式2-2(急) 土砂災害特別警戒区域の区域区分図 (急傾斜地の崩壊に伴う土石などの堆積により 建築物の地上部に作用すると想定される力) <力区分:堆積> | 土砂災害防止法施行令第二条の基準に該当する区域 | | | N 縮尺 1:1,000 | 自然現象の種類 | 急傾斜地の崩壊 | 箇所番号 | II-072K2012 |

| | 土砂災害防止法施行令第三条の基準に該当する区域 | 土石等の堆積の高さが3mを超える区域 | | | 告示番号 | | 箇所名 | 小松5 |
