# 土砂災害警戒区域等の指定の告示に係る図書(様式1)

自然現象の種類	急傾斜地の崩壊
箇所番号	II-105K2023
箇所名	篠本19
所在地	山武郡横芝光町篠本

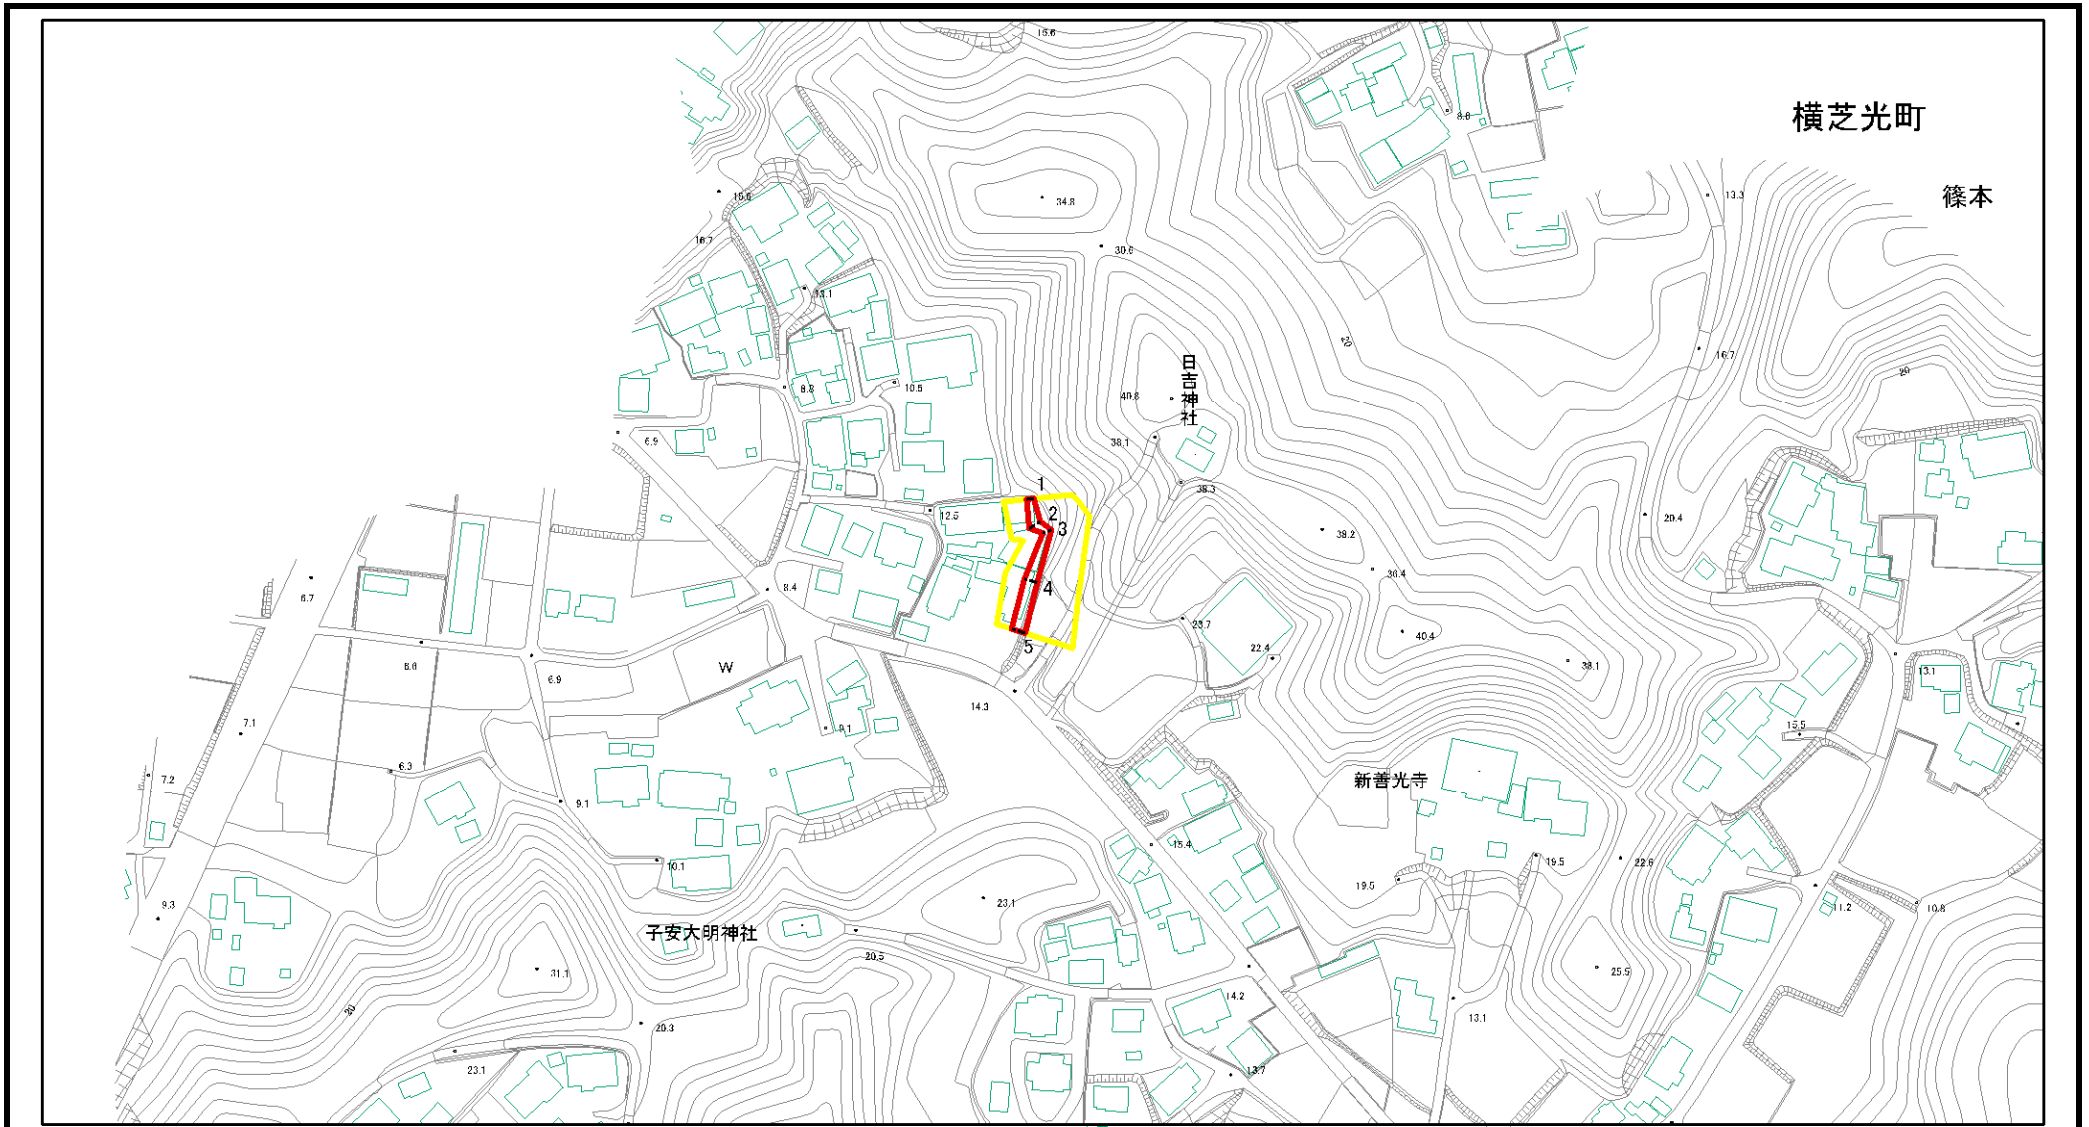
図中の数字は横断測線番号を示す

様式2(急) 土砂災害警戒区域・土砂災害特別警戒区域 区域図(その1)	土砂災害防止法施行令第二条の基準に該当する区域		N 縮尺 1:2,500	自然現象の種類	急傾斜地の崩壊	箇所番号	II-105K2023
	土砂災害防止法施行令第三条の基準に該当する区域			告示番号		箇所名	篠本19
	土砂等の(移動)高さが1m以下の場合、土砂等の移動による力が100kN/mを超える区域			告示年月日		所在地	山武郡横芝光町篠本
	土砂等の堆積の高さが3mを超える区域						
	それ以外の区域

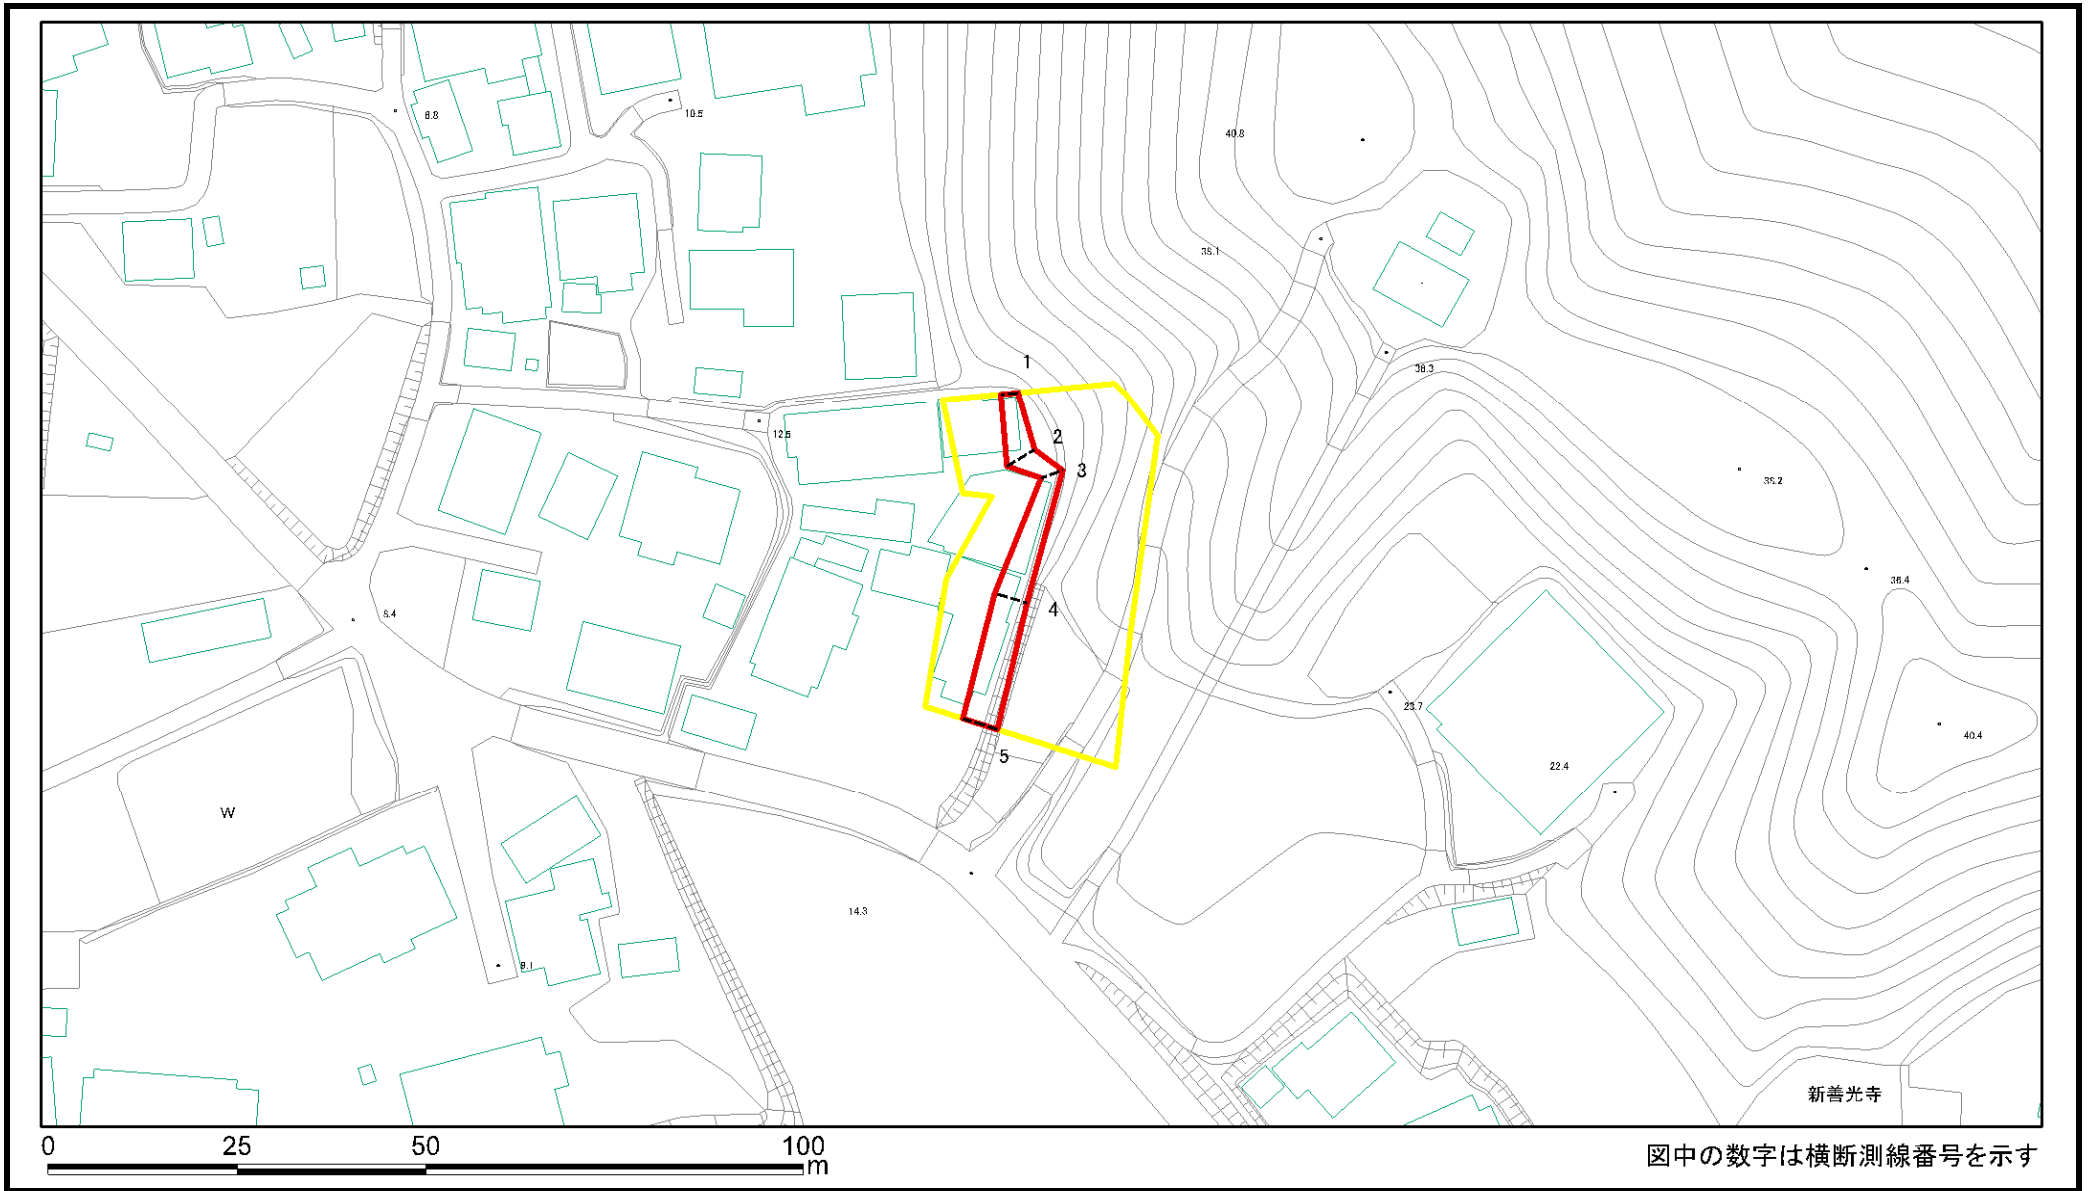
図中の数字は横断測線番号を示す

様式2(急) 土砂災害警戒区域・土砂災害特別警戒区域 区域図(参考図)	土砂災害防止法施行令第二条の基準に該当する区域		N 縮尺 1:1,000	自然現象の種類	急傾斜地の崩壊	箇所番号	II-105K2023
	土砂災害防止法施行令第三条の基準に該当する区域			告示番号		箇所名	篠本19
	土砂等の(移動)高さが1m以下の場合、土砂等の移動による力が100kN/m <sup>2</sup> を超える区域			告示年月日		所在地	山武郡横芝光町篠本
	土砂等の堆積の高さが3mを超える区域						
	それ以外の区域

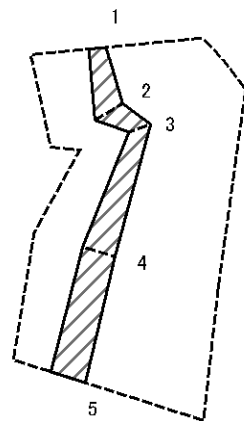
図中の数字は横断測線番号を示す

様式2-1(急)  
土砂災害特別警戒区域の区域区分図  
(急傾斜地の崩壊に伴う土石などの移動により  
建築物の地上部に作用すると想定される力)  
<力区分:移動>

土石等の(移動)高さが1m以下の場合、  
土石等の移動による力が100kN/mを超える区域

横断測線の区間	土石等の移動により建築物の地上部に作用すると想定される力				土石等の堆積により建築物の地上部に作用すると想定される力			
	土石等の(移動)高さが1m以下の場合、土石等の移動による力が100kN/m <sup>2</sup> を超える区域		それ以外の区域		土石等の堆積の高さが3mを超える区域		それ以外の区域	
	力の大きさのうち最大のもの(kN/m <sup>2</sup> )	土石等の高さ(m)	力の大きさのうち最大のもの(kN/m <sup>2</sup> )	土石等の高さ(m)	力の大きさのうち最大のもの(kN/m <sup>2</sup> )	土石等の高さ(m)	力の大きさのうち最大のもの(kN/m <sup>2</sup> )	土石等の高さ(m)
1 ~ 2	-	-	49.87	1.00	-	-	13.12	2.45
2 ~ 3	-	-	49.87	1.00	-	-	12.12	2.26
3 ~ 4	-	-	51.70	1.00	-	-	12.12	2.26
4 ~ 5	-	-	59.20	1.00	-	-	11.05	2.06

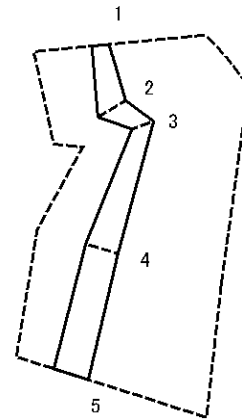
図中の数字は横断測線番号を示す

様式2-2(急)  
土砂災害特別警戒区域の区域区分図  
(急傾斜地の崩壊に伴う土石などの堆積により  
建築物の地上部に作用すると想定される力)  
<力区分:堆積>
