土砂災害警戒区域等の指定の告示に係る図書(様式1)

自然現象の種類	急傾斜地の崩壊
箇所番号	Ⅱ-113K2081
箇所名	長楽寺9
所在地	長生郡睦沢町長楽寺

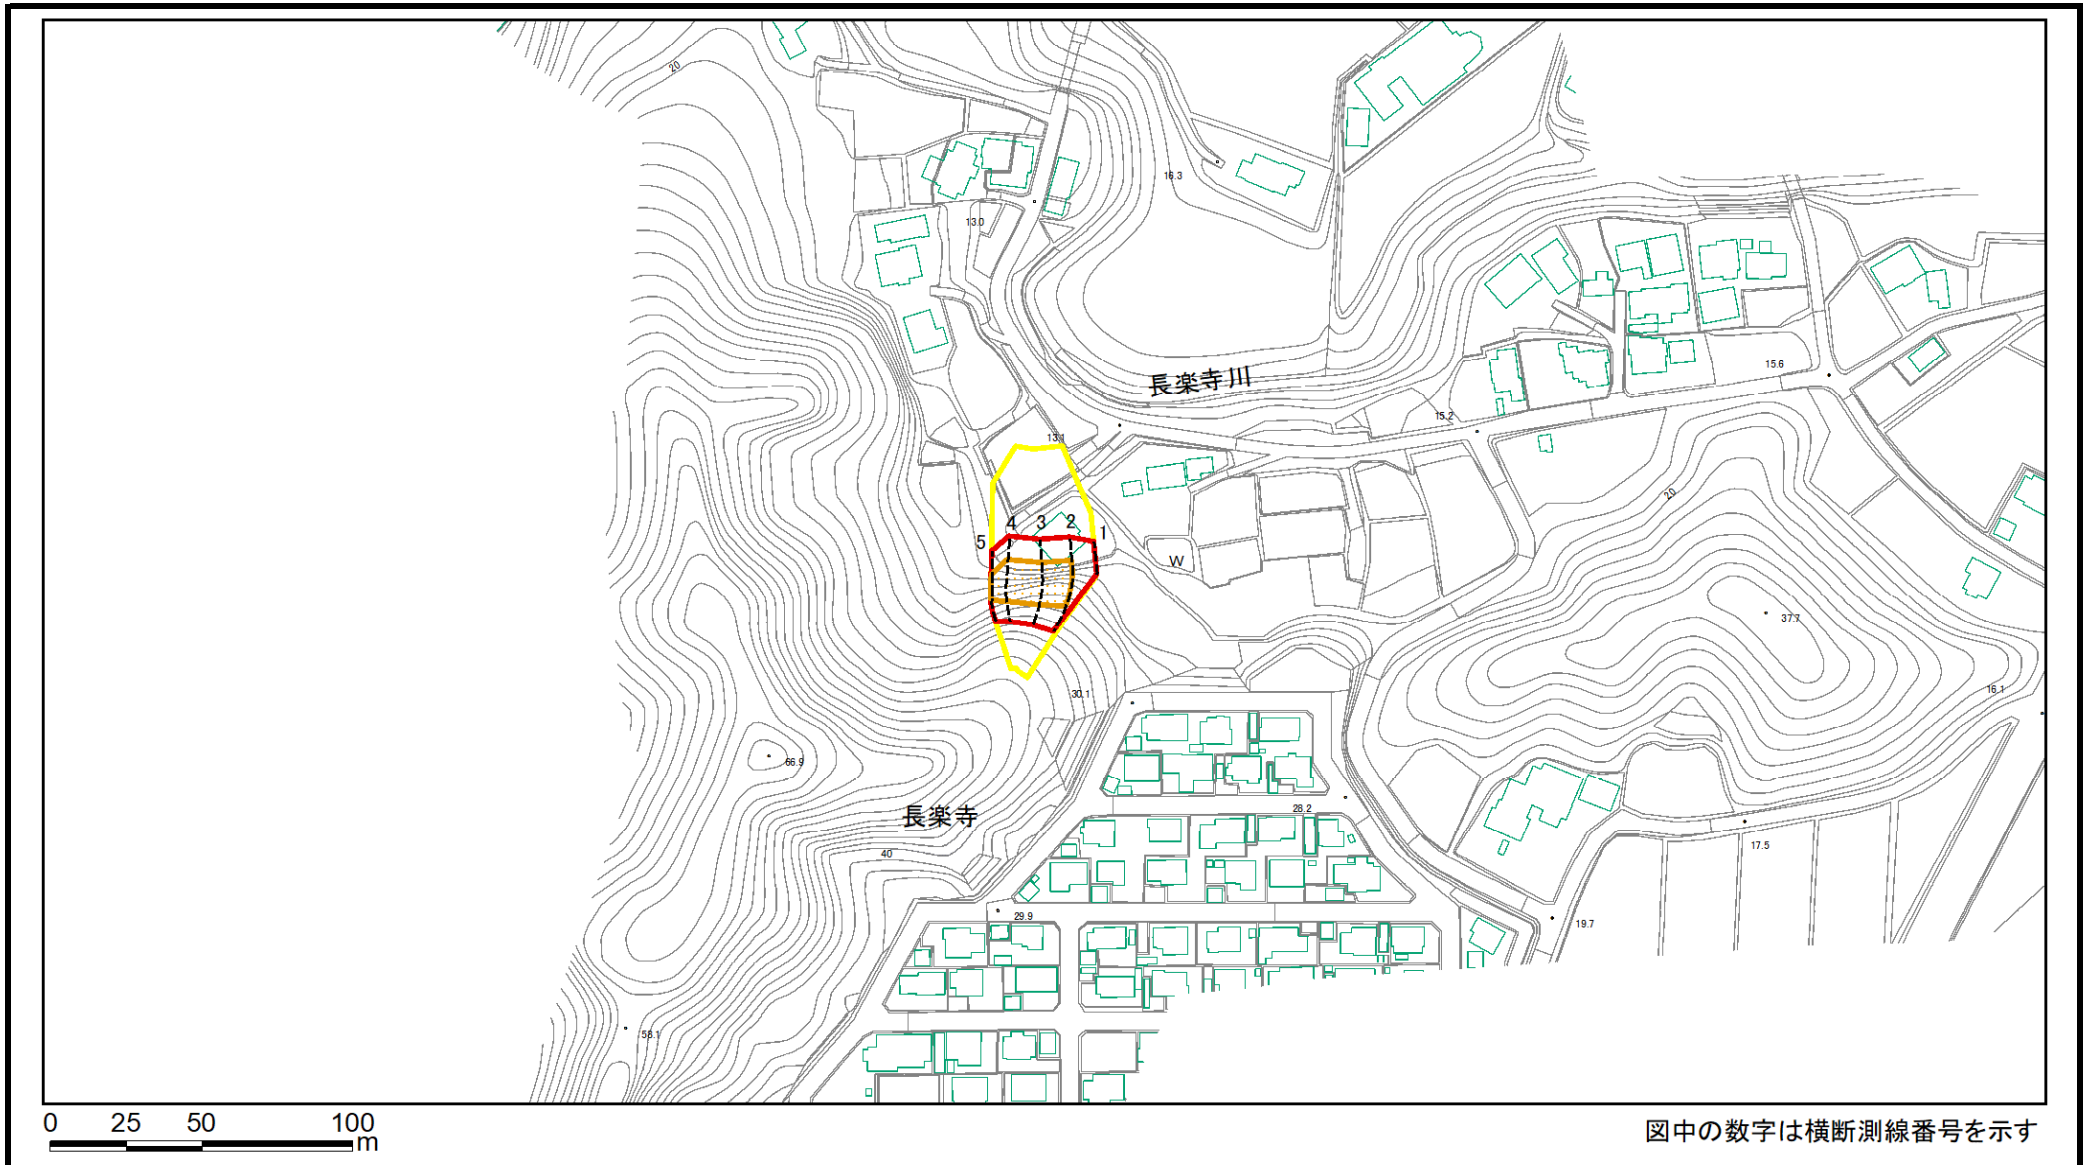
様式2(急) 土砂災害警戒区域・土砂災害特別警戒区域 区域図	土砂災害防止法施行令第二条の基準に該当する区域		N 縮尺 1:2,500	自然現象の種類	急傾斜地の崩壊	箇所番号	II-113K2081
	土砂災害防止法施行令第三条の基準に該当する区域			告示番号		箇所名	長楽寺9
	土砂等の(移動)高さが1m以下の場合、土砂等の移動による力が100kN/m ² を超える区域			告示年月日		所在地	長生郡睦沢町長楽寺
	土砂等の堆積の高さが3mを超える区域						
	それ以外の区域

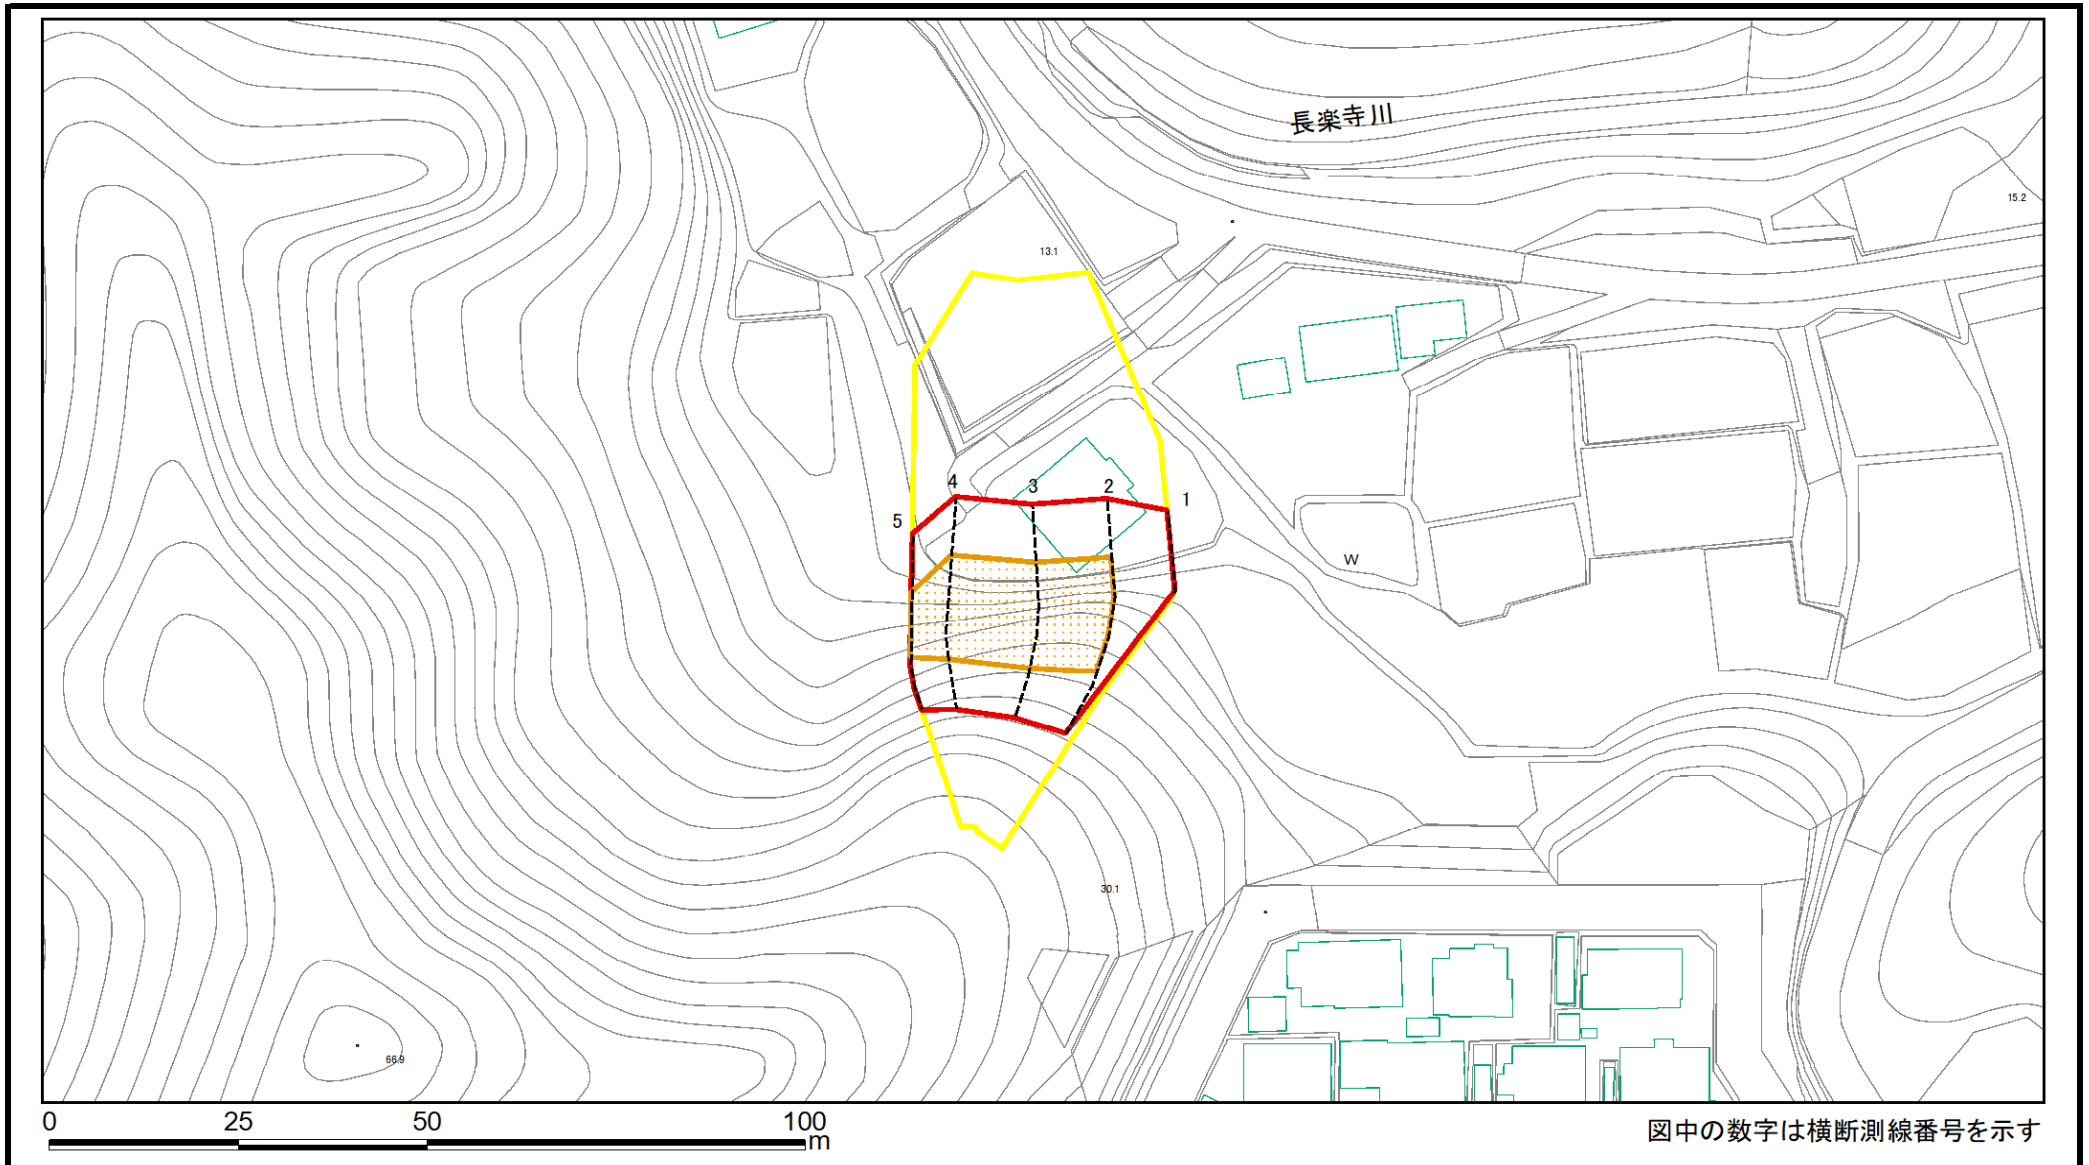
様式2(急) 土砂災害警戒区域・土砂災害特別警戒区域 区域図(参考図)	土砂災害防止法施行令第二条の基準に該当する区域		縮尺 1:1,000	自然現象の種類	急傾斜地の崩壊	箇所番号	II-113K2081
	土砂災害防止法施行令第三条の基準に該当する区域			告示番号		箇所名	長楽寺9
	それ以外の区域			告示年月日		所在地	長生郡睦沢町長楽寺

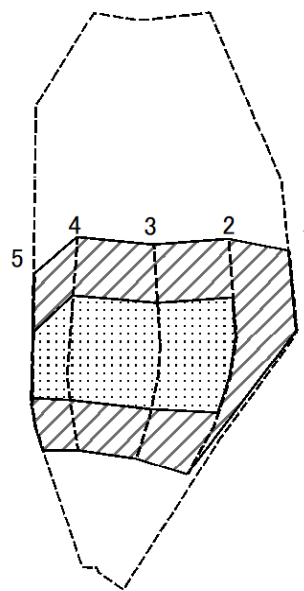
図中の数字は横断測線番号を示す

様式2-1(急) 土砂災害特別警戒区域の区域区分図 (急傾斜地の崩壊に伴う土石などの移動により 建築物の地上部に作用すると想定される力)	土砂災害防止法施行令第二条の基準に該当する区域			N 縮尺 1:1,000	自然現象の種類	急傾斜地の崩壊	箇所番号	II-113K2081
	土砂災害防止法施行令第三条の基準に該当する区域	土石等の(移動)高さが1m以下の場合、 土石等の移動による力が100kN/m ² を超える区域			告示番号		箇所名	長楽寺9
		それ以外の区域			告示年月日		所在地	長生郡睦沢町長楽寺

横断測線の区間	土石等の移動により建築物の地上部に作用すると想定される力				土石等の堆積により建築物の地上部に作用すると想定される力				横断測線の区間	土石等の移動により建築物の地上部に作用すると想定される力				土石等の堆積により建築物の地上部に作用すると想定される力			
	土石等の(移動)高さが1m以下の場合、土石等の移動による力が100kN/m ² を超える区域		それ以外の区域		土石等の堆積の高さが3mを超える区域		それ以外の区域			土石等の(移動)高さが1m以下の場合、土石等の移動による力が100kN/m ² を超える区域		それ以外の区域		土石等の堆積の高さが3mを超える区域		それ以外の区域	
	力の大きさのうち最大のもの(kN/m ²)	土石等の高さ(m)	力の大きさのうち最大のもの(kN/m ²)	土石等の高さ(m)	力の大きさのうち最大のもの(kN/m ²)	土石等の高さ(m)	力の大きさのうち最大のもの(kN/m ²)	土石等の高さ(m)		力の大きさのうち最大のもの(kN/m ²)	土石等の高さ(m)	力の大きさのうち最大のもの(kN/m ²)	土石等の高さ(m)	力の大きさのうち最大のもの(kN/m ²)	土石等の高さ(m)	力の大きさのうち最大のもの(kN/m ²)	土石等の高さ(m)
1 ~ 2	-	-	100.00	1.00	-	-	13.56	2.53									
2 ~ 3	137.21	1.00	100.00	1.00	-	-	14.82	2.77									
3 ~ 4	137.32	1.00	100.00	1.00	-	-	14.94	2.79									
4 ~ 5	137.32	1.00	100.00	1.00	-	-	14.94	2.79									
様式3(急) 建築物の構造の規制に必要な衝撃に関する事項					自然現象の種類		急傾斜地の崩壊		箇所番号		II-113K2081						
					告示番号				箇所名		長楽寺9						
					告示年月日				所在地		長生郡睦沢町長楽寺

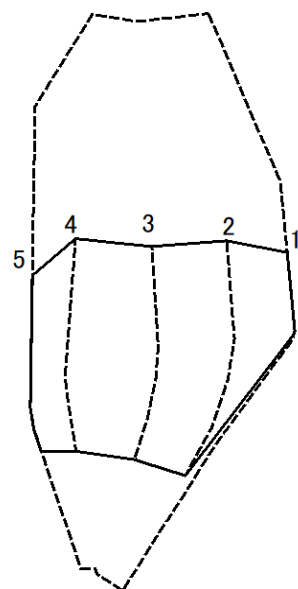
図中の数字は横断測線番号を示す

様式2-2(急) 土砂災害特別警戒区域の区域区分図 (急傾斜地の崩壊に伴う土石などの堆積により 建築物の地上部に作用すると想定される力)	土砂災害防止法施行令第二条の基準に該当する区域			N 縮尺 1:1,000	自然現象の種類	急傾斜地の崩壊	箇所番号	II-113K2081
	土砂災害防止法施行令第三条の基準に該当する区域	土石等の堆積の高さが3mを超える区域			告示番号		箇所名	長楽寺9
		それ以外の区域			告示年月日		所在地	長生郡睦沢町長楽寺
