土砂災害警戒区域等の指定の告示に係る図書(様式1)

様式1(急) 土砂災害警戒区域・土砂災害特別警戒区域 位置図	自然現象の種類	急傾斜地の崩壊
	箇所番号	II-117K2073
	箇所名	坂本91
	所在地	長生郡長南町坂本、茂原市上永吉

様式2(急) 土砂災害警戒区域・土砂災害特別警戒区域 区域図(その1)	土砂災害防止法施行令第二条の基準に該当する区域		N 縮尺 1:2,500	自然現象の種類	急傾斜地の崩壊	箇所番号	II-117K2073
	土砂災害防止法施行令第三条の基準に該当する区域			告示番号		箇所名	坂本91
	それ以外の区域			告示年月日		所在地	長生郡長南町坂本、 茂原市上永吉

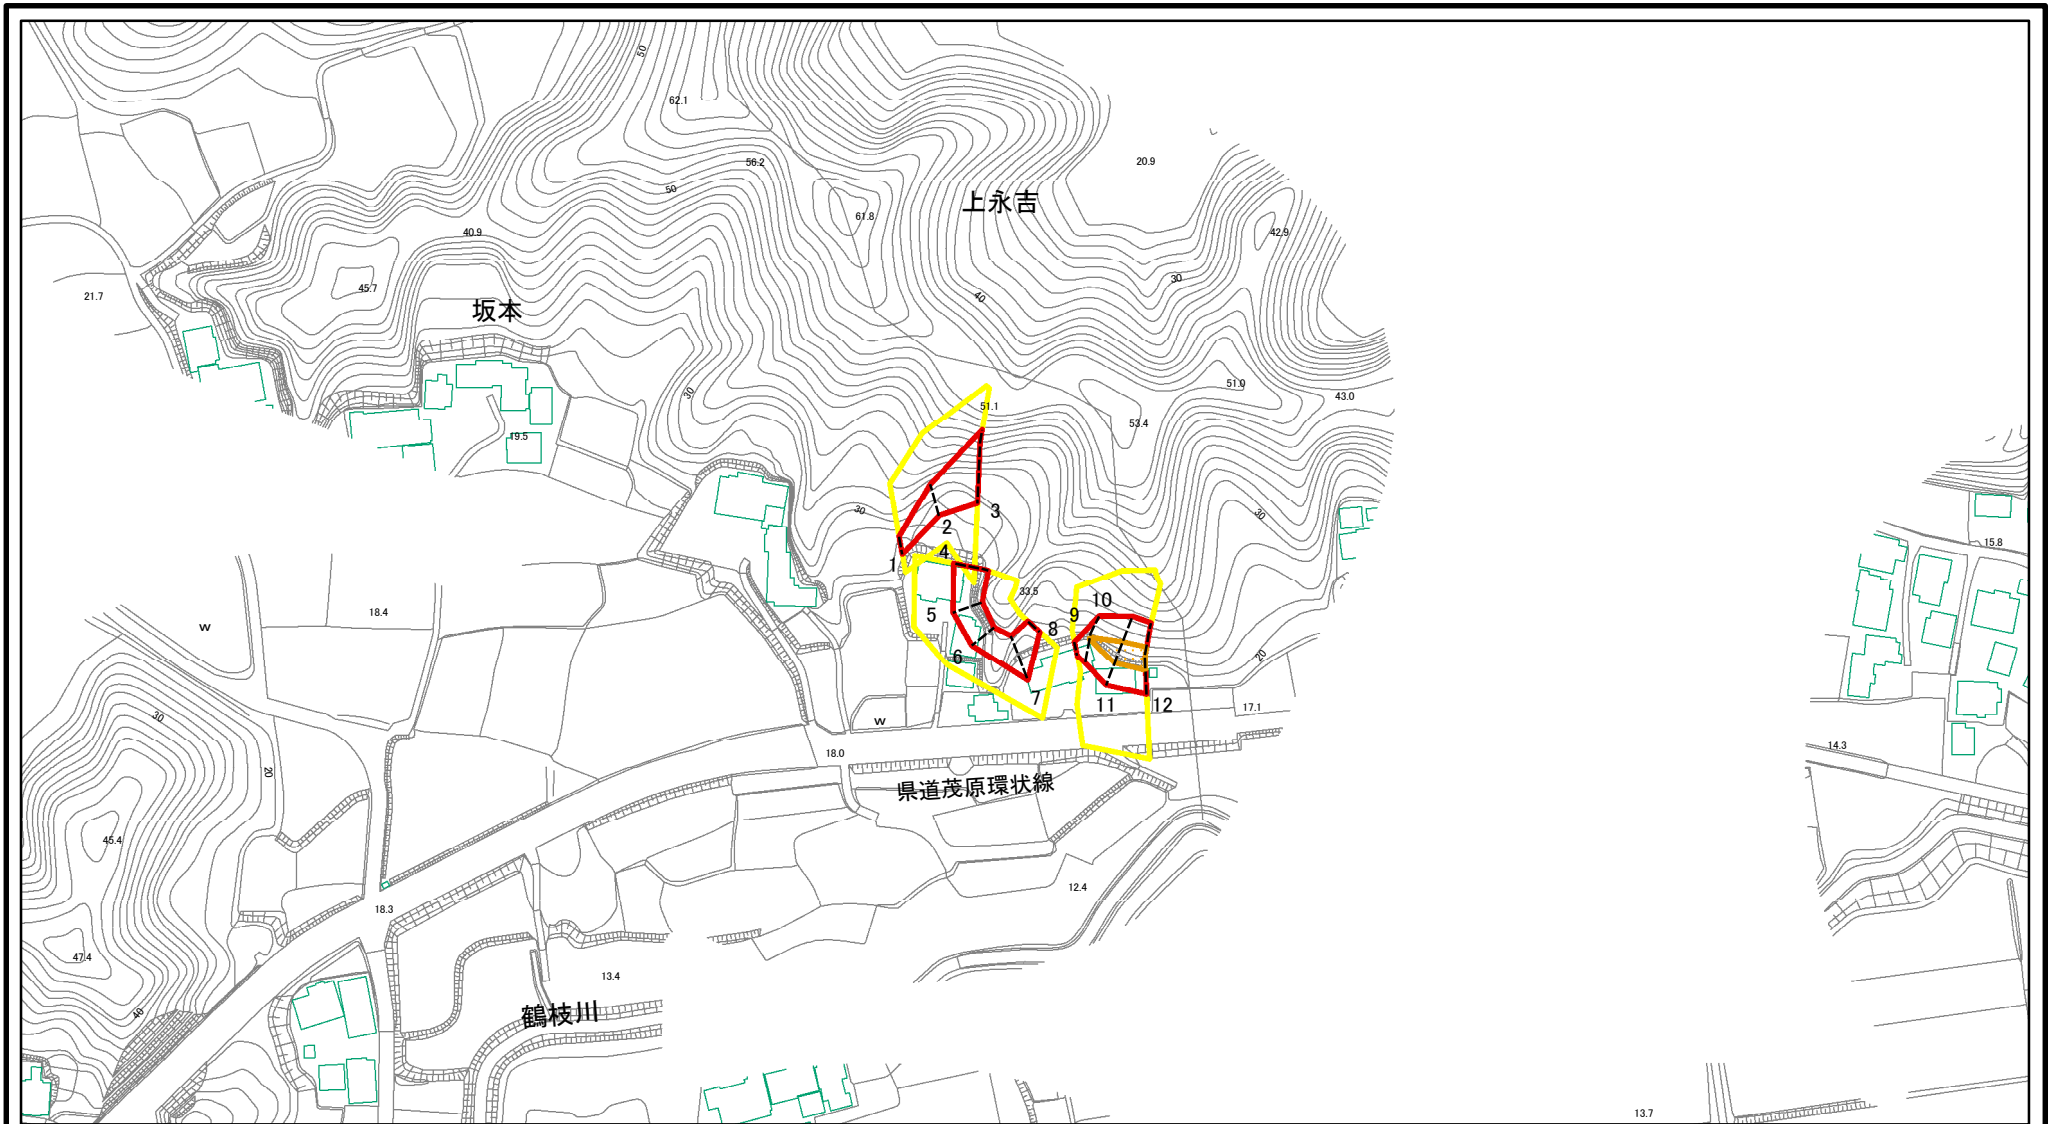
図中の数字は横断測線番号を示す

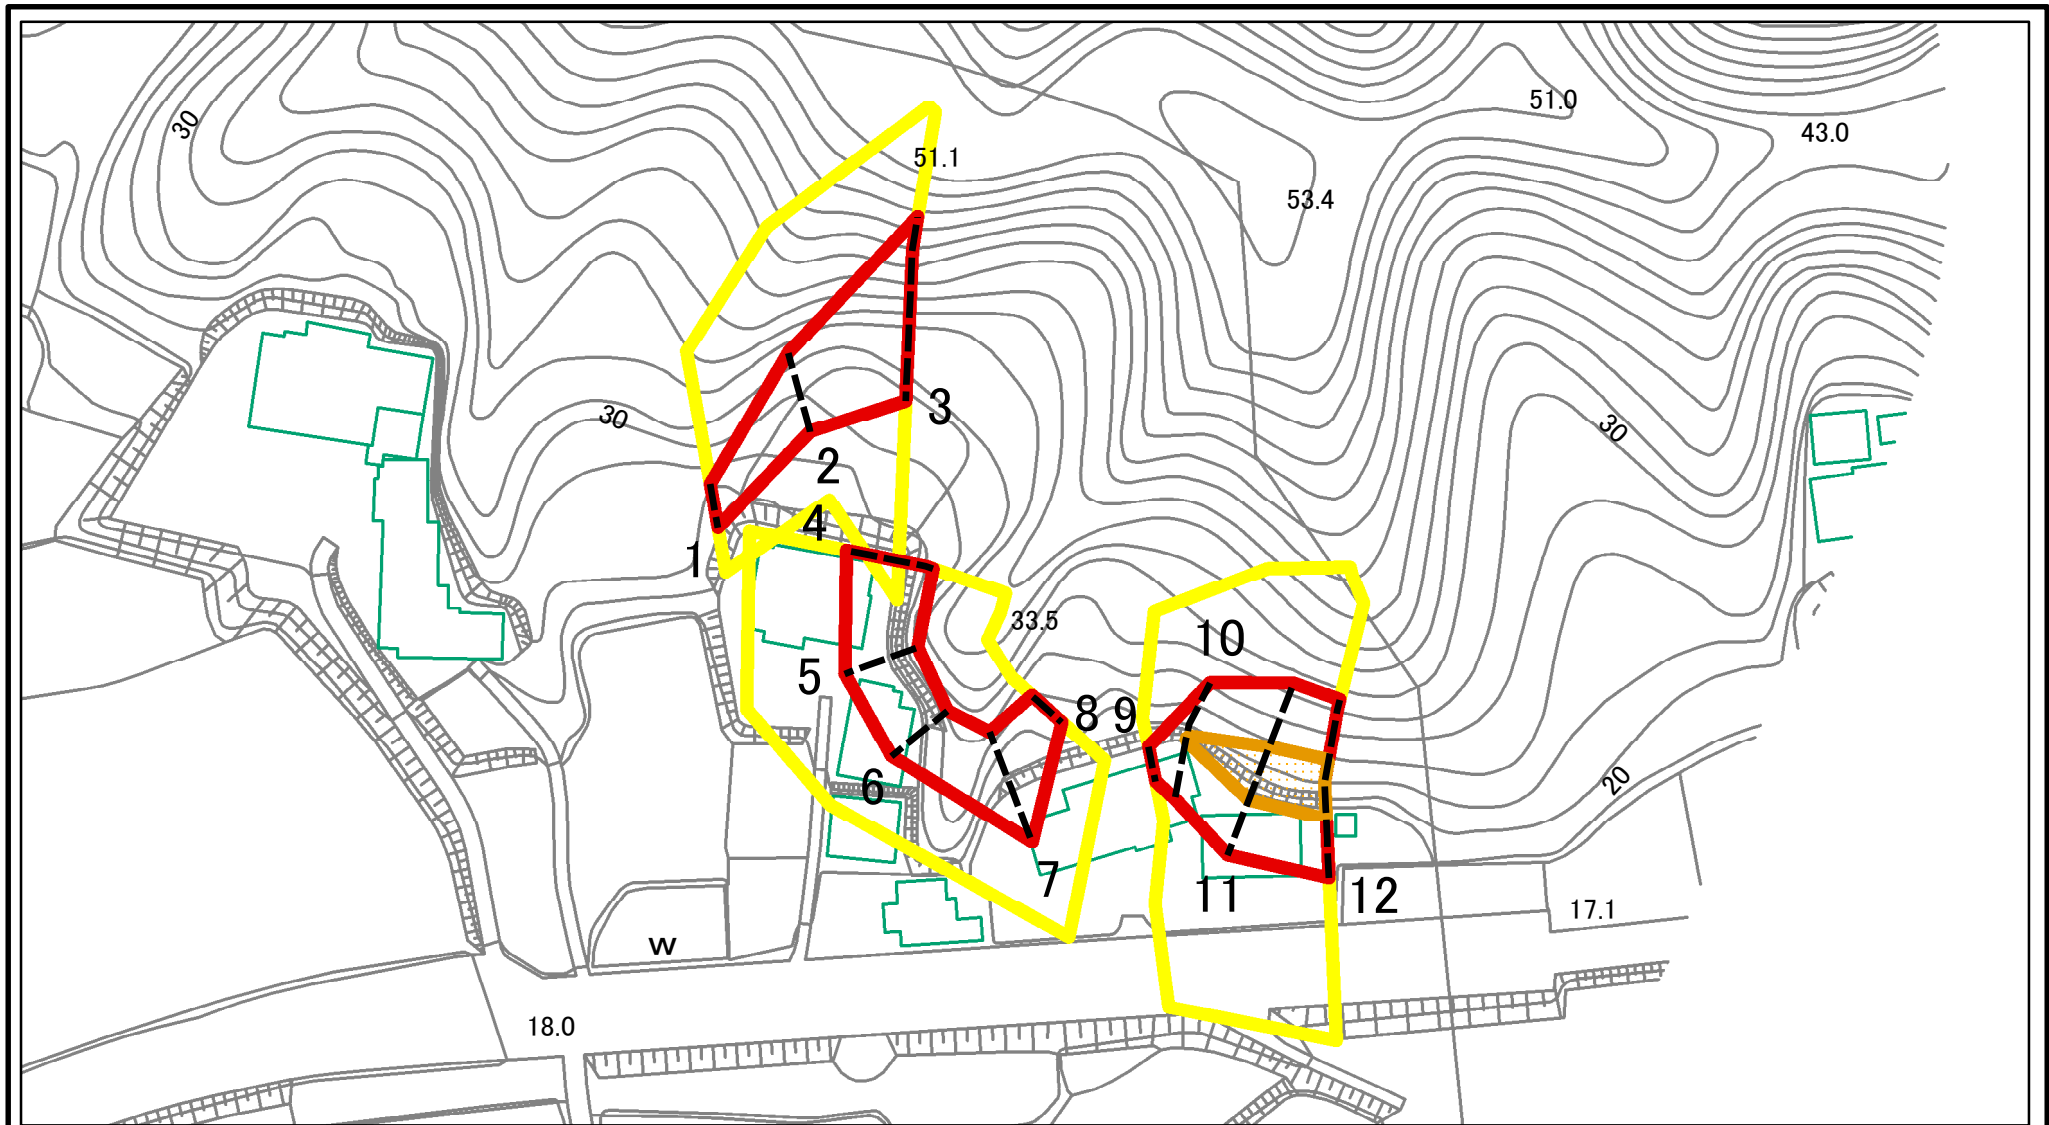
図中の数字は横断測線番号を示す

様式2(急) 土砂災害警戒区域・土砂災害特別警戒区域 区域図(参考図)	土砂災害防止法施行令第二条の基準に該当する区域		N 縮尺 1:1,000	自然現象の種類	急傾斜地の崩壊	箇所番号	II-117K2073
	土砂災害防止法施行令第三条の基準に該当する区域			告示番号		箇所名	坂本91
	土砂等の(移動)高さが1m以下の場合、土砂等の移動による力が100kN/m ² を超える区域		告示年月日		所在地	長生郡長南町坂本、茂原市上永吉	
	土砂等の堆積の高さが3mを超える区域						
それ以外の区域

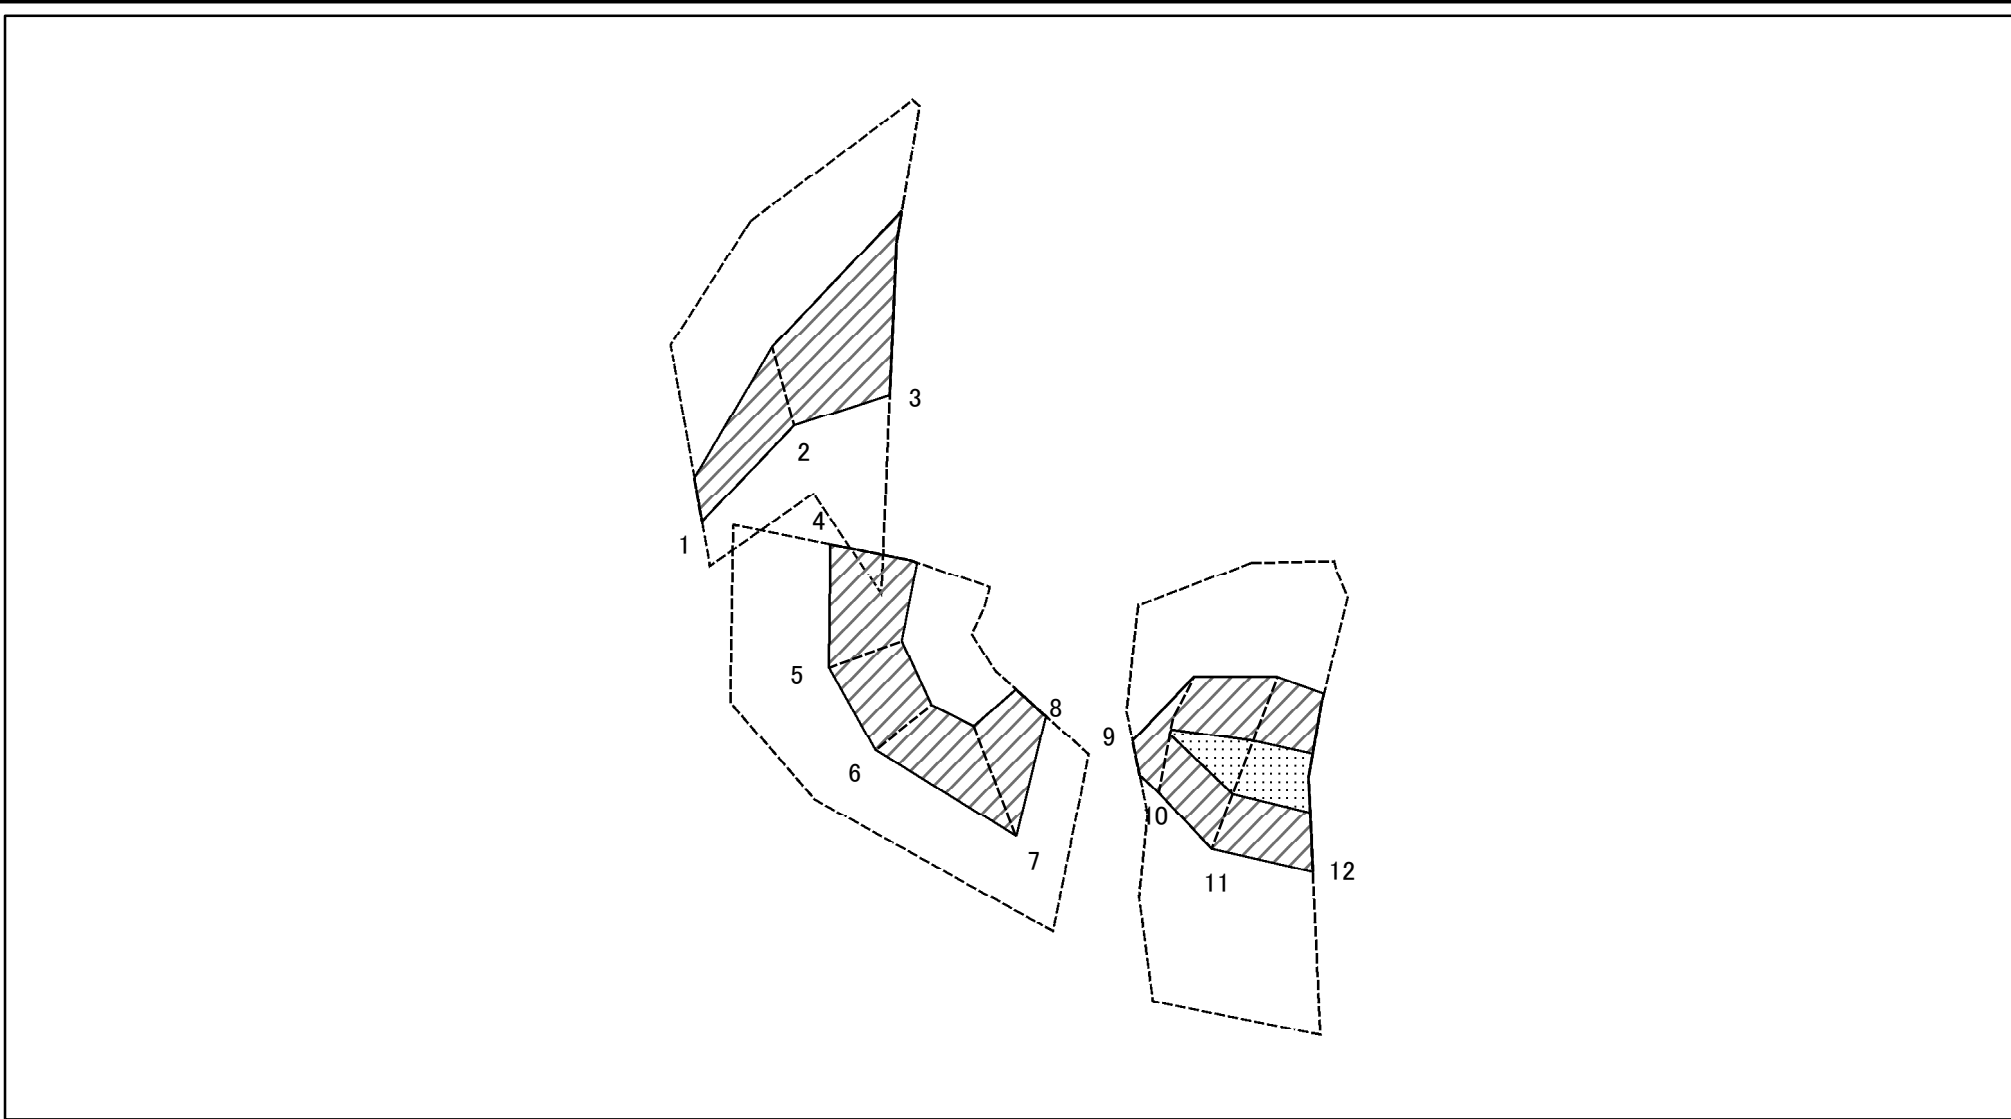
図中の数字は横断測線番号を示す

様式2-1(急)
土砂災害特別警戒区域の区域区分図
(急傾斜地の崩壊に伴う土石等の移動により
建築物の地上部に作用すると想定される力)
<力区分:移動>

土砂災害防止法施行令第二条の基準に該当する区域	
土砂災害防止法施行令第三条の基準に該当する区域	
それ以外の区域

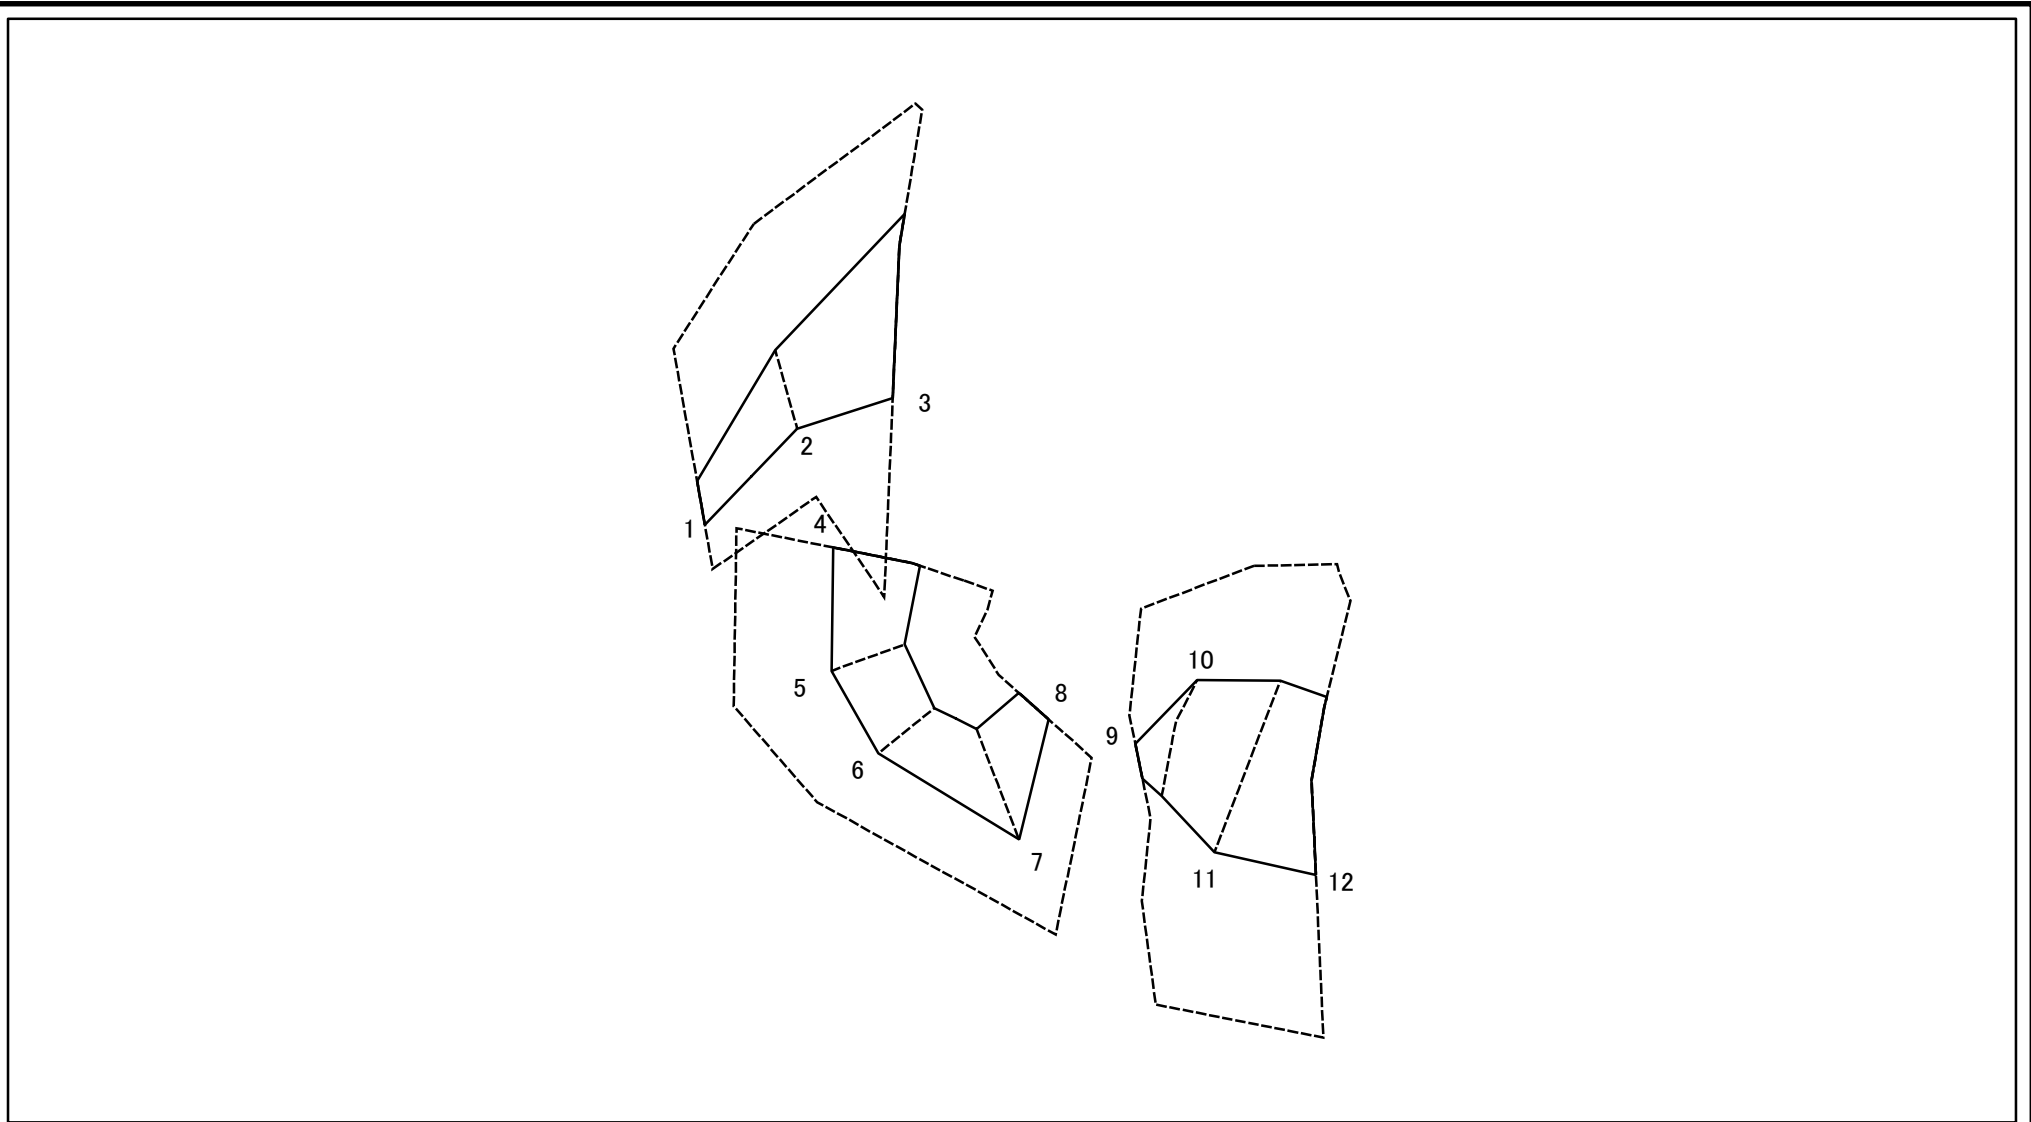
図中の数字は横断測線番号を示す

様式2-2(急)
土砂災害特別警戒区域の区域区分図
(急傾斜地の崩壊に伴う土石等の堆積により
建築物の地上部に作用すると想定される力)
<力区分:堆積>

土砂災害防止法施行令第二条の基準に該当する区域	
土砂災害防止法施行令第三条の基準に該当する区域	
それ以外の区域
