土砂災害警戒区域等の指定の告示に係る図書(様式1)

様式1(急) 土砂災害警戒区域・土砂災害特別警戒区域 位置図	自然現象の種類	急傾斜地の崩壊
	箇所番号	II-117K2074
	箇所名	坂本92
	所在地	長生郡長南町坂本

様式2(急) 土砂災害警戒区域・土砂災害特別警戒区域 区域図(その1)	土砂災害防止法施行令第二条の基準に該当する区域		N 縮尺 1:2,500	自然現象の種類	急傾斜地の崩壊	箇所番号	II-117K2074
	土砂災害防止法施行令第三条の基準に該当する区域			告示番号		箇所名	坂本92
	それ以外の区域			告示年月日		所在地	長生郡長南町坂本

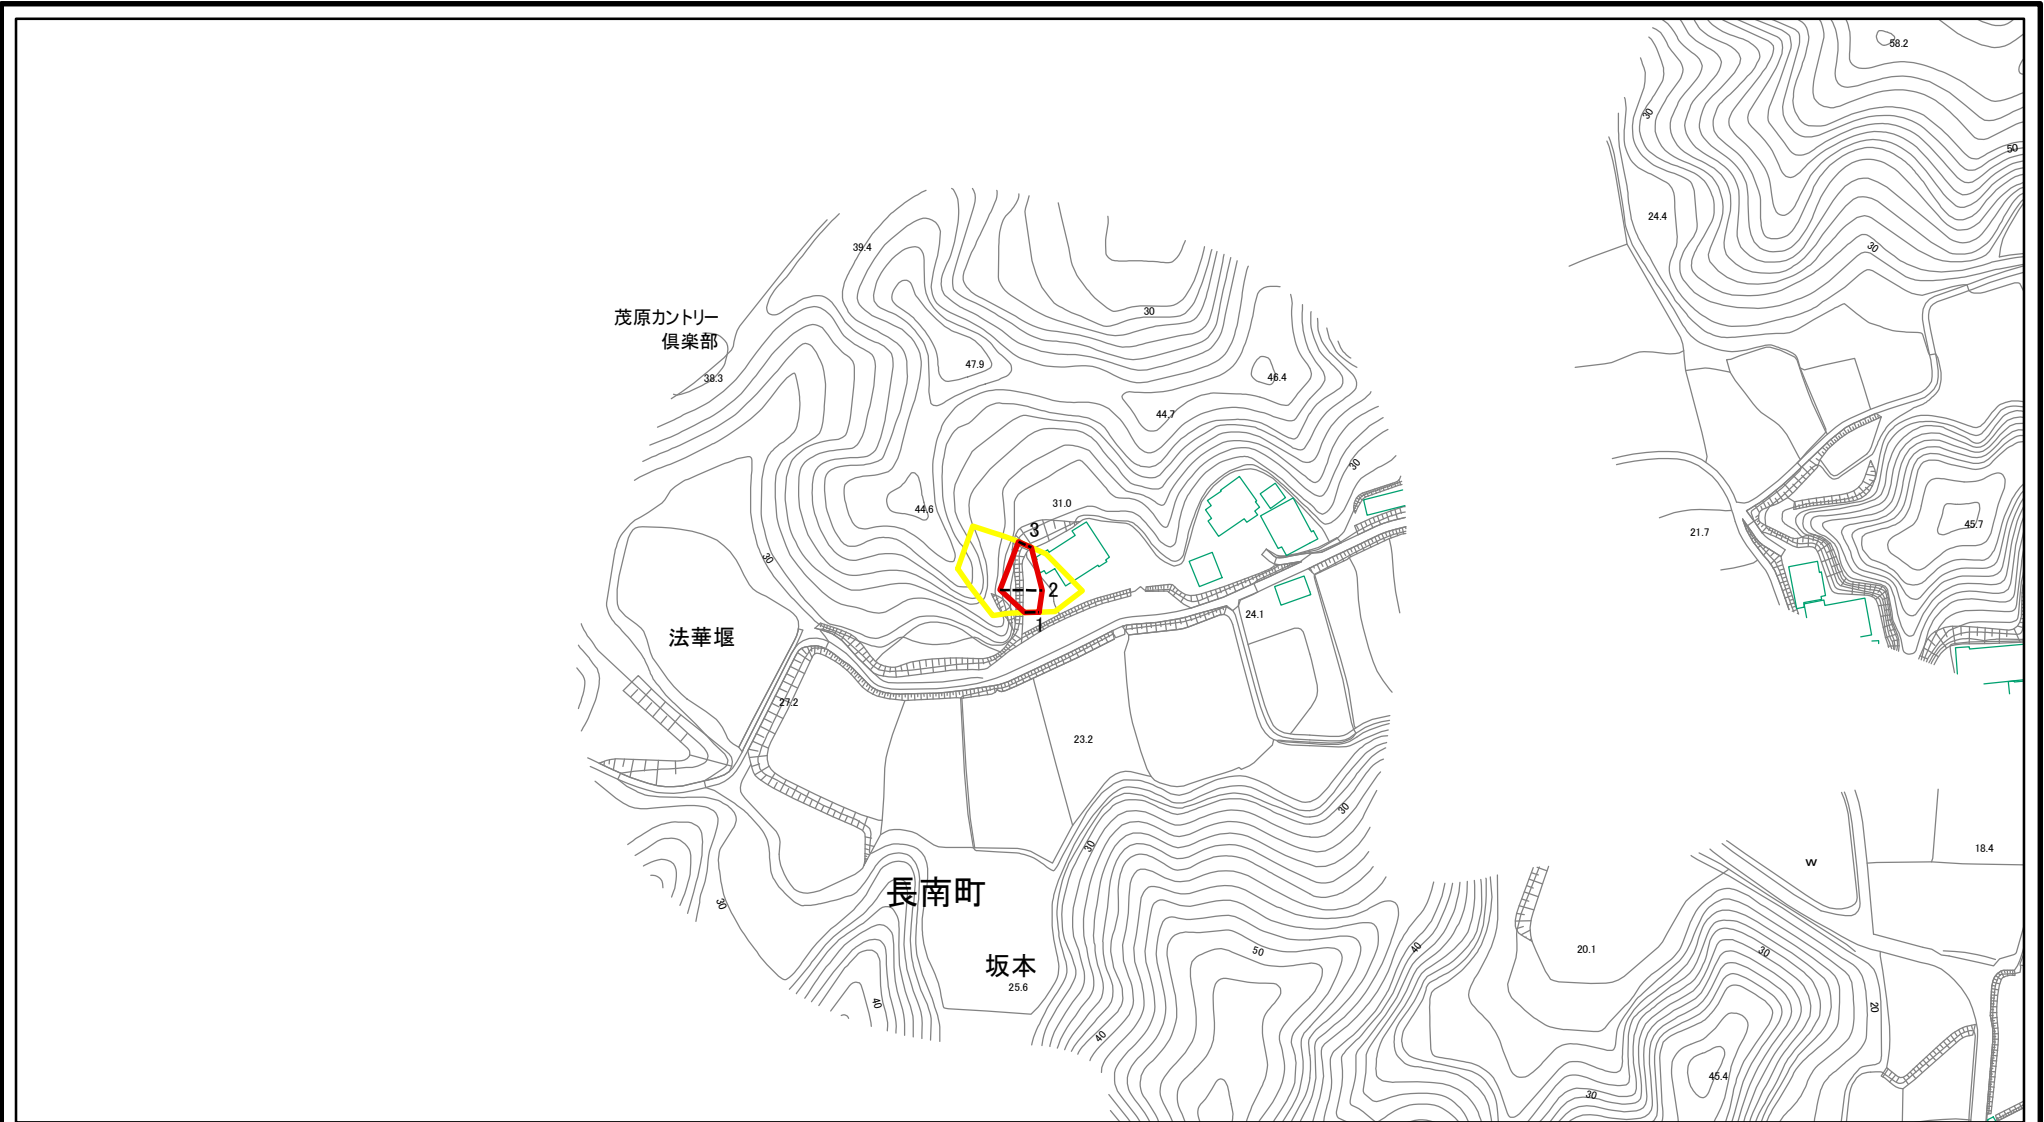
図中の数字は横断測線番号を示す
