土砂災害警戒区域等の指定の告示に係る図書(様式1)

様式1(急) 土砂災害警戒区域・土砂災害特別警戒区域 位置図	自然現象の種類	急傾斜地の崩壊
	箇所番号	Ⅱ-117K2119
	箇所名	小生田19
	所在地	長生郡長南町小生田

様式2(急) 土砂災害警戒区域・土砂災害特別警戒区域 区域図(その1)	土砂災害防止法施行令第二条の基準に該当する区域		N 縮尺 1:2,500	自然現象の種類	急傾斜地の崩壊	箇所番号	Ⅱ-117K2119
	土砂災害防止法施行令第三条の基準に該当する区域			告示番号		箇所名	小生田19
	それ以外の区域			告示年月日		所在地	長生郡長南町小生田

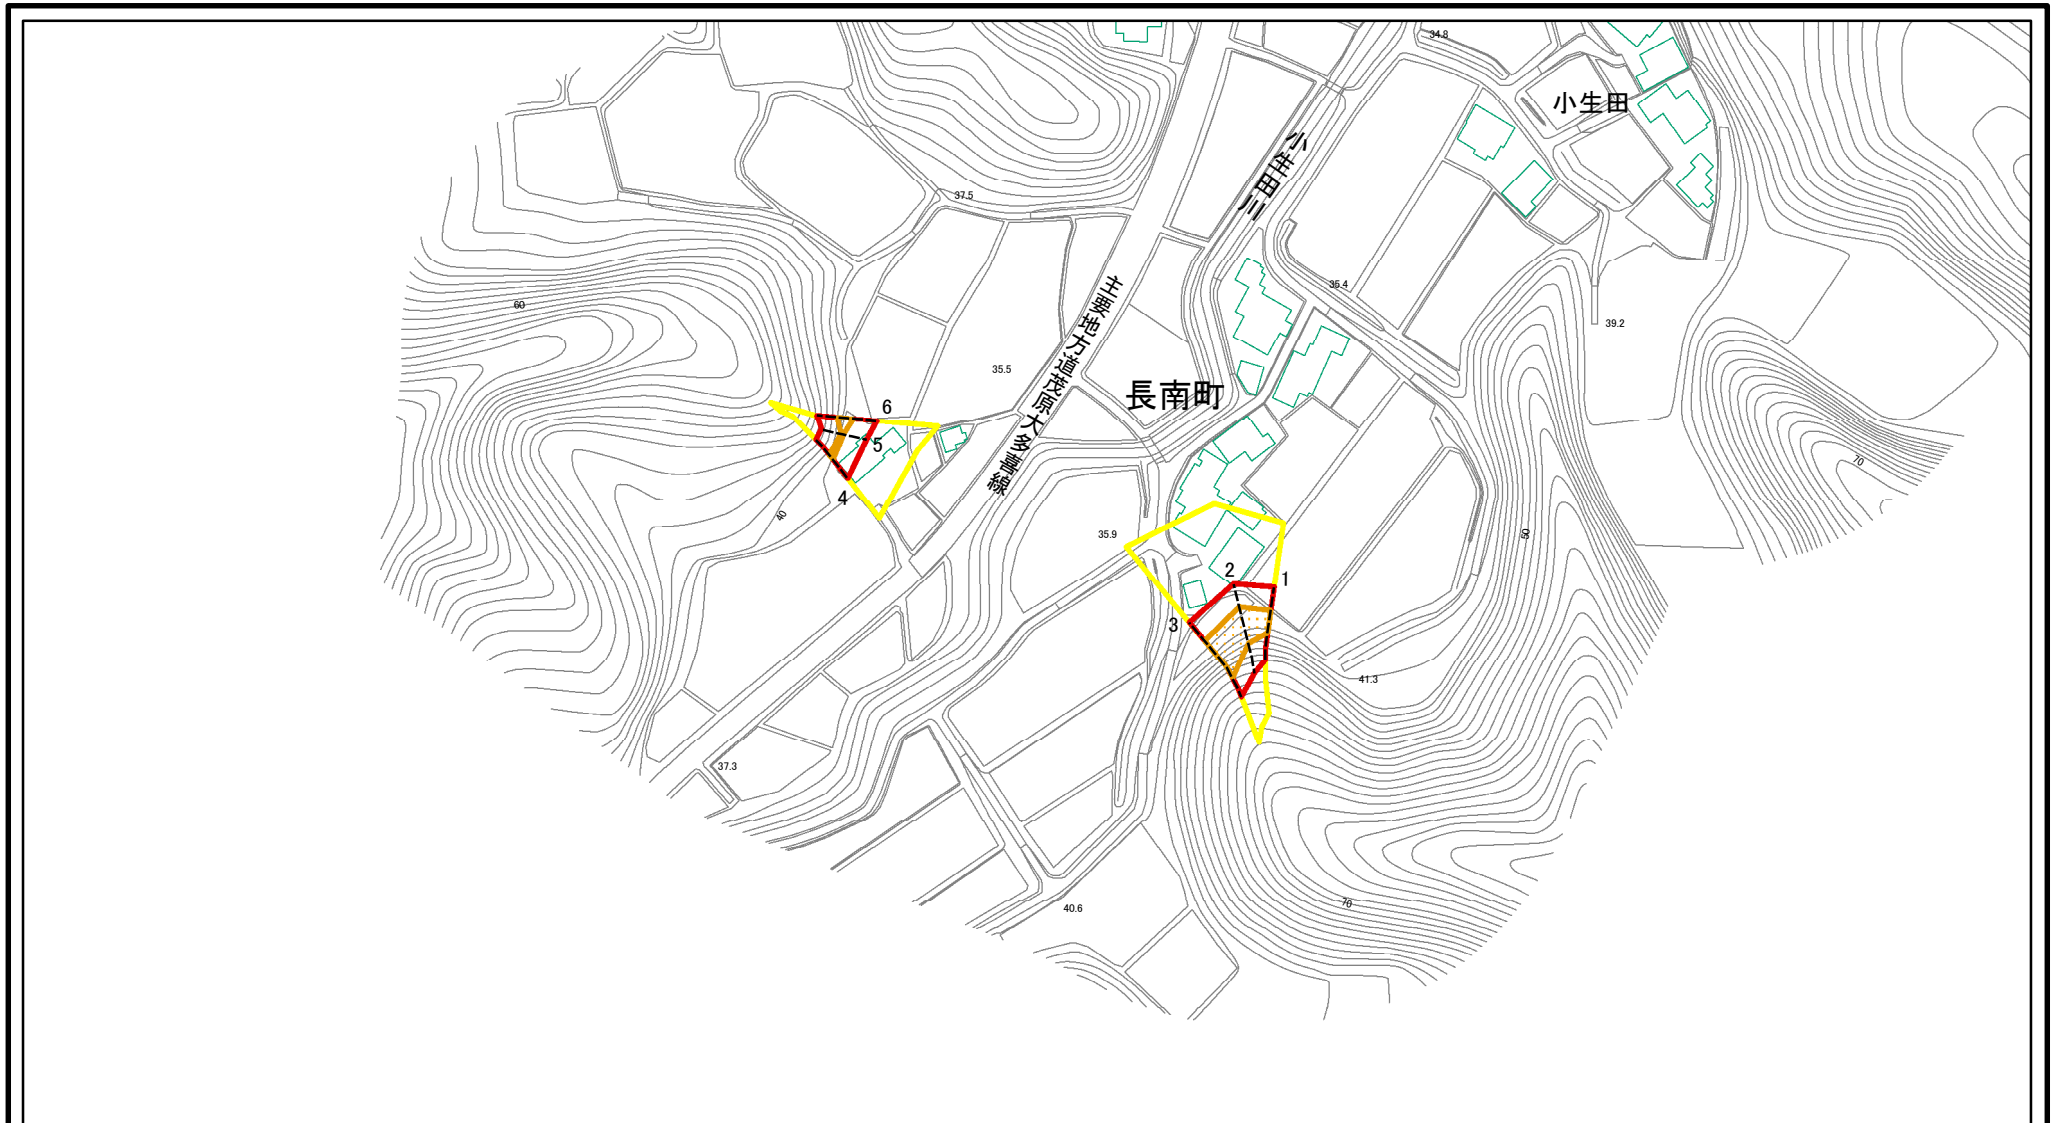
図中の数字は横断測線番号を示す

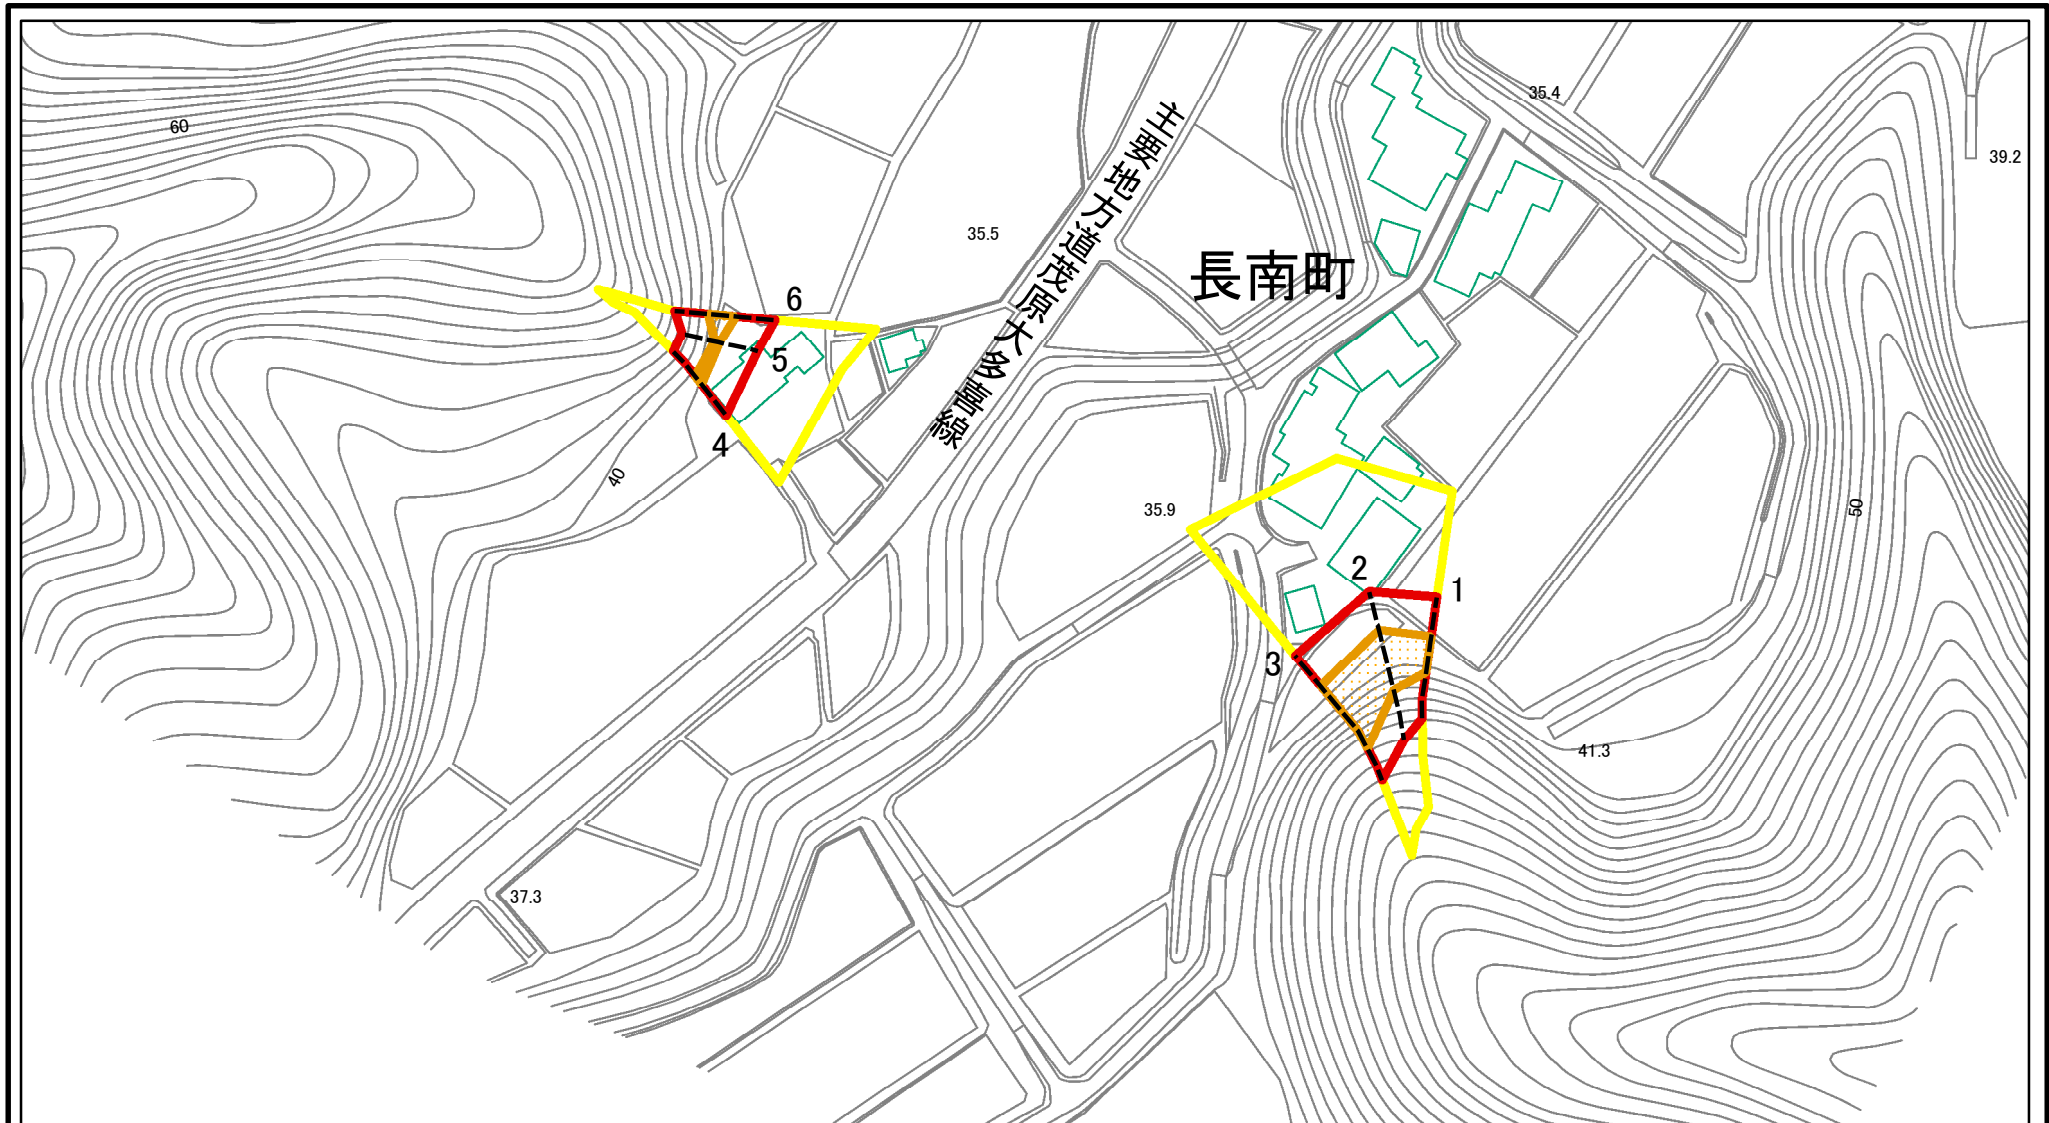
図中の数字は横断測線番号を示す

様式2(急) 土砂災害警戒区域・土砂災害特別警戒区域 区域図(参考図)	土砂災害防止法施行令第二条の基準に該当する区域		N 縮尺 1:1,500	自然現象の種類	急傾斜地の崩壊	箇所番号	Ⅱ-117K2119
	土砂災害防止法施行令第三条の基準に該当する区域			告示番号		箇所名	小生田19
	それ以外の区域			告示年月日		所在地	長生郡長南町小生田
	土砂等の(移動)高さが1m以下の場合、土砂等の移動による力が100kN/m ² を超える区域

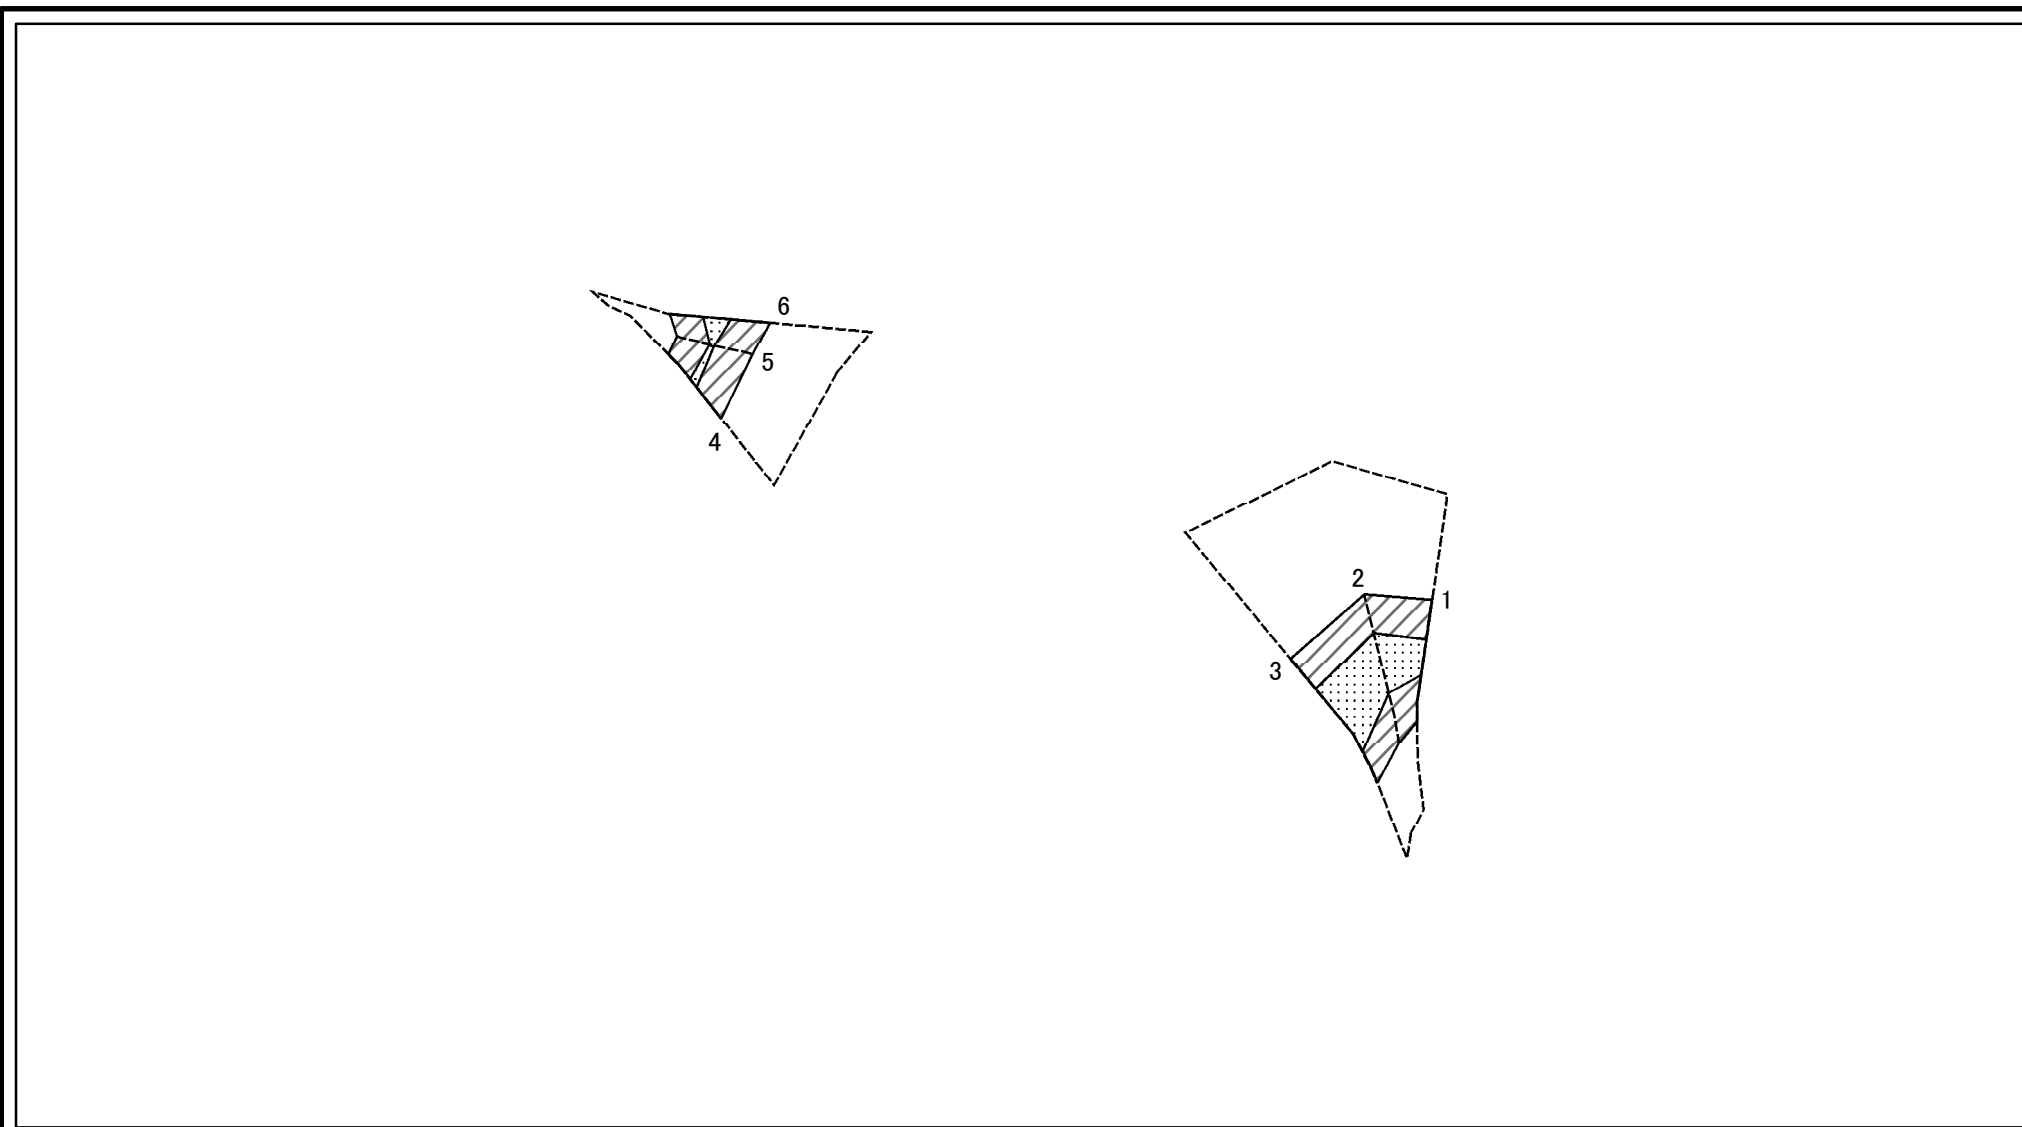
図中の数字は横断測線番号を示す

様式2-1(急)
土砂災害特別警戒区域の区域区分図
(急傾斜地の崩壊に伴う土石等の移動により
建築物の地上部に作用すると想定される力)
<力区分:移動>

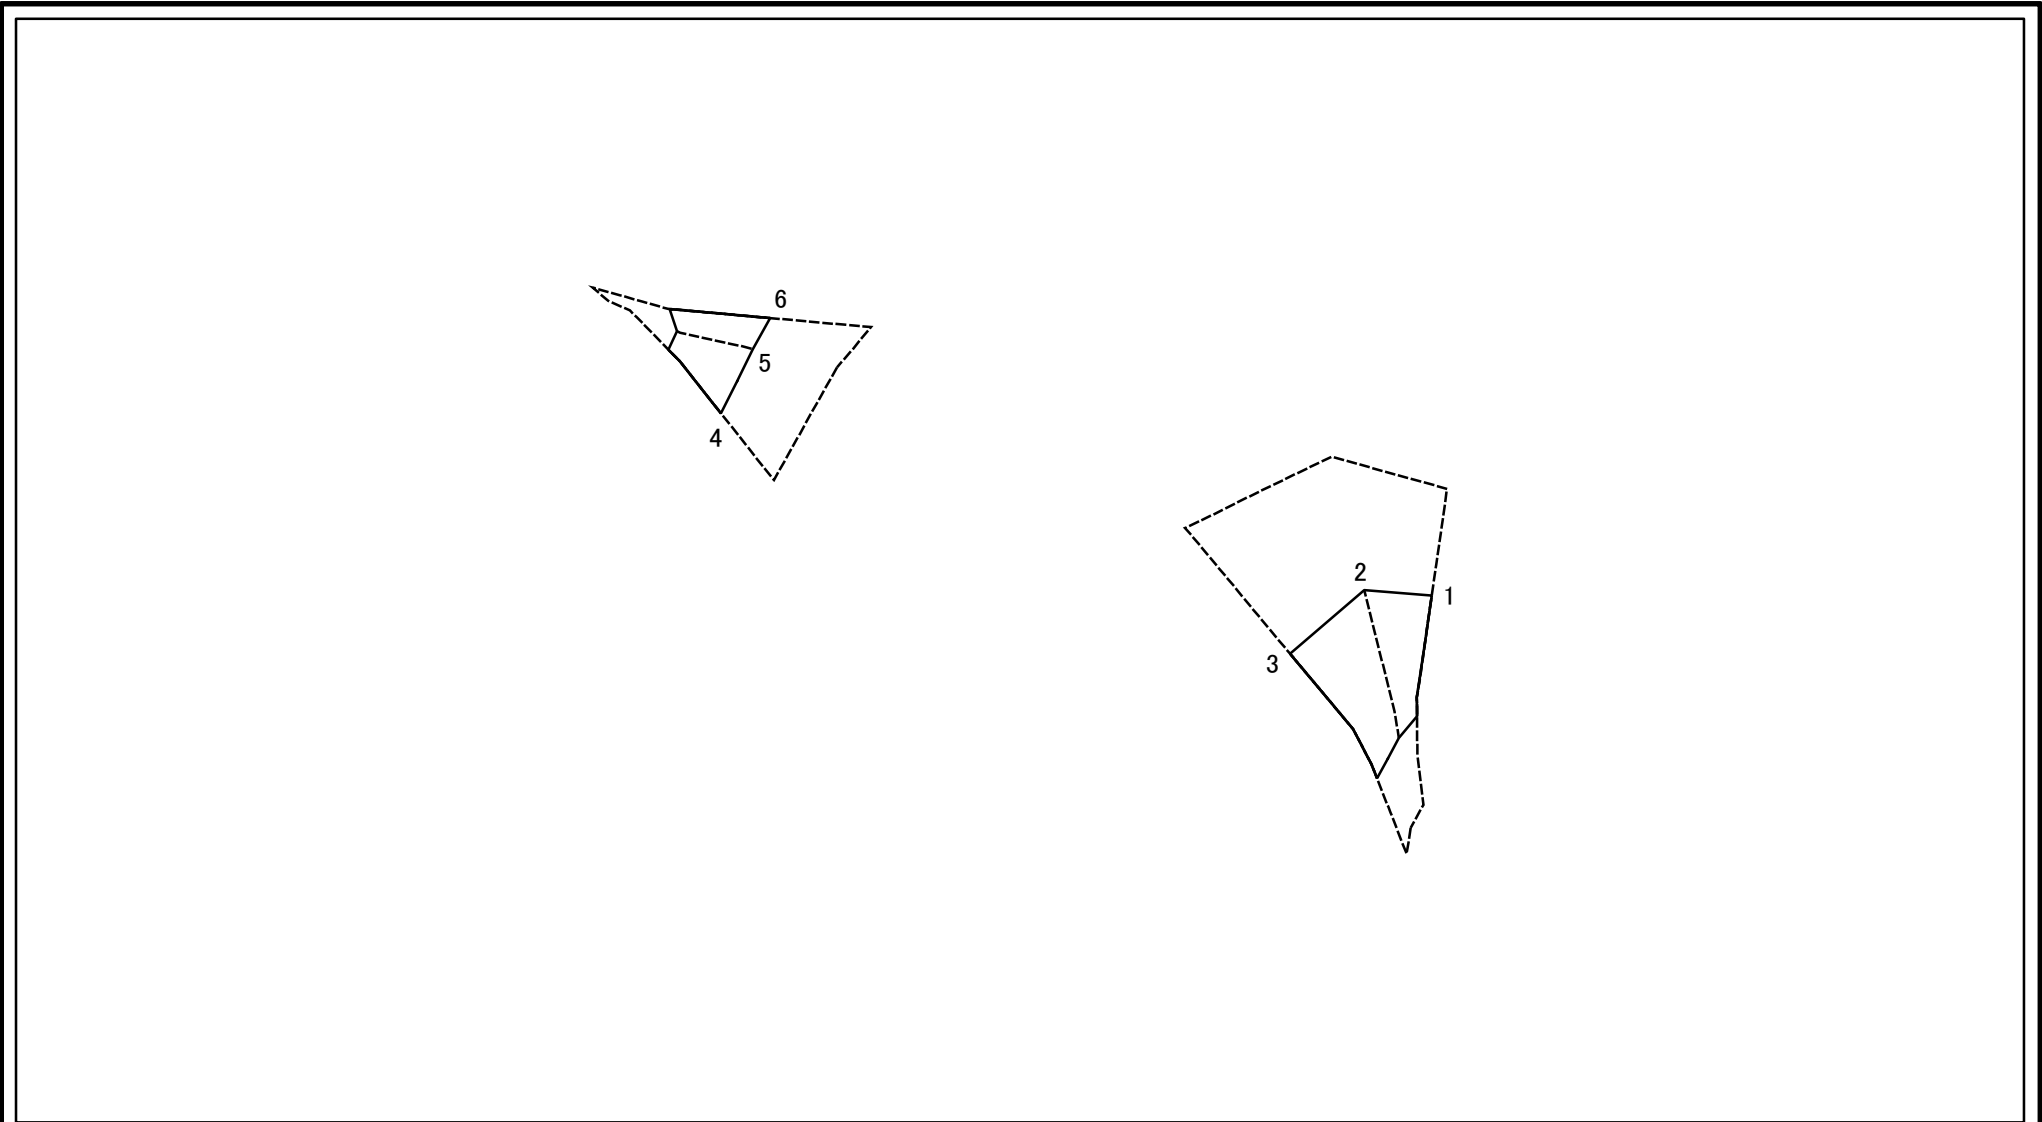
図中の数字は横断測線番号を示す

様式2-2(急) 土砂災害特別警戒区域の区域区分図 (急傾斜地の崩壊に伴う土石等の堆積により 建築物の地上部に作用すると想定される力) <力区分:堆積>	土砂災害防止法施行令第二条の基準に該当する区域			N 縮尺 1:1,500	自然現象の種類	急傾斜地の崩壊	箇所番号	II-117K2119
	土砂災害防止法施行令第三条の基準に該当する区域	土石等の堆積の高さが3mを超える区域			告示番号		箇所名	小生田19
		それ以外の区域		告示年月日		所在地	長生郡長南町小生田
