土砂災害警戒区域等の指定の告示に係る図書(様式1)

| 様式1(急) 土砂災害警戒区域・土砂災害特別警戒区域 位置図 | 自然現象の種類 | 急傾斜地の崩壊 |
| | 箇所番号 | II-132K2142 |
| | 箇所名 | 細野3 |

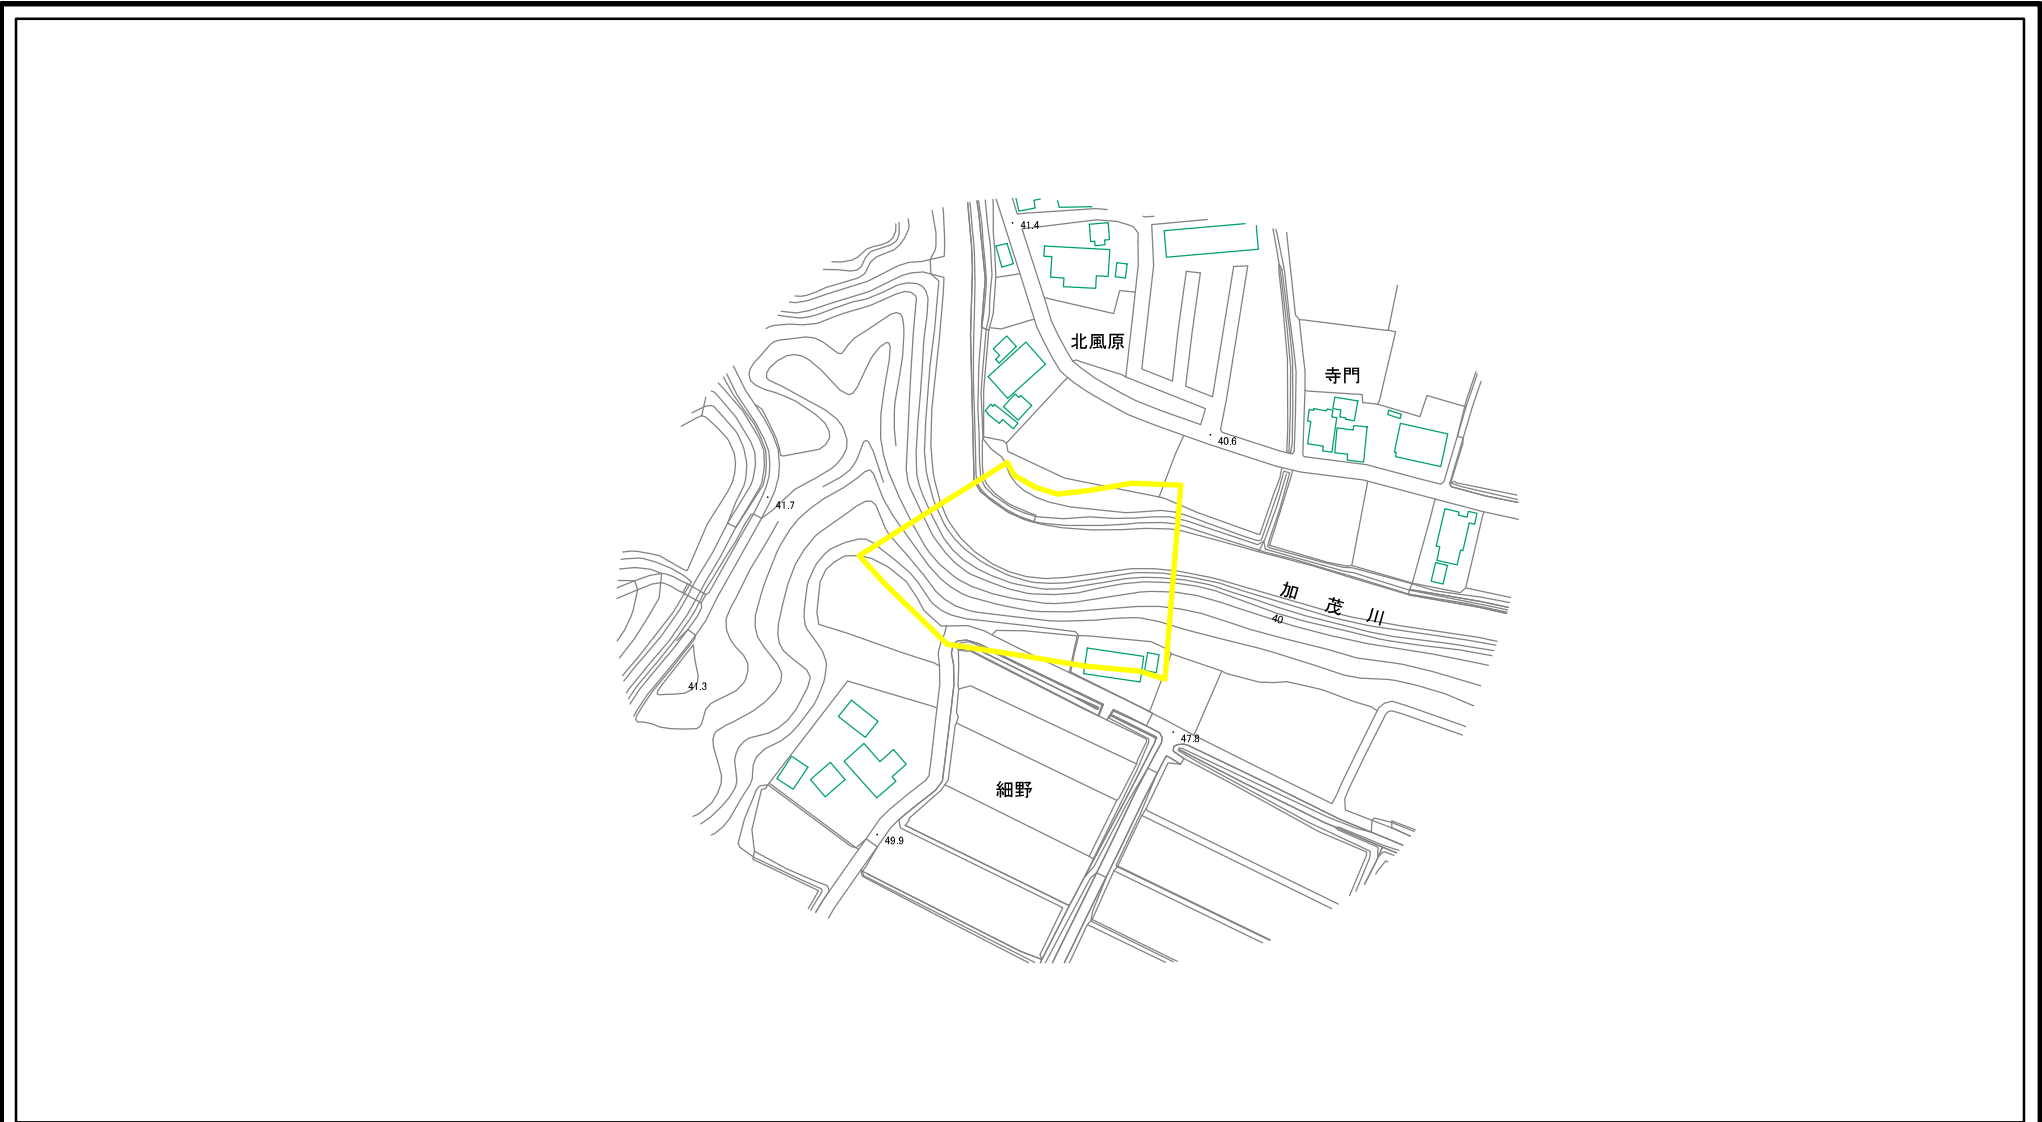
土砂災害警戒区域等の指定の告示に係る図書(様式2)

図中の数字は横断測線番号を示す

| 様式2(急) 土砂災害警戒区域・土砂災害特別警戒区域 区域図(その1) | 土砂災害防止法施行令第二条の基準に該当する区域 | | N 縮尺 1:2,500 | 自然現象の種類 | 急傾斜地の崩壊 | 箇所番号 | Ⅱ-132K2142 |

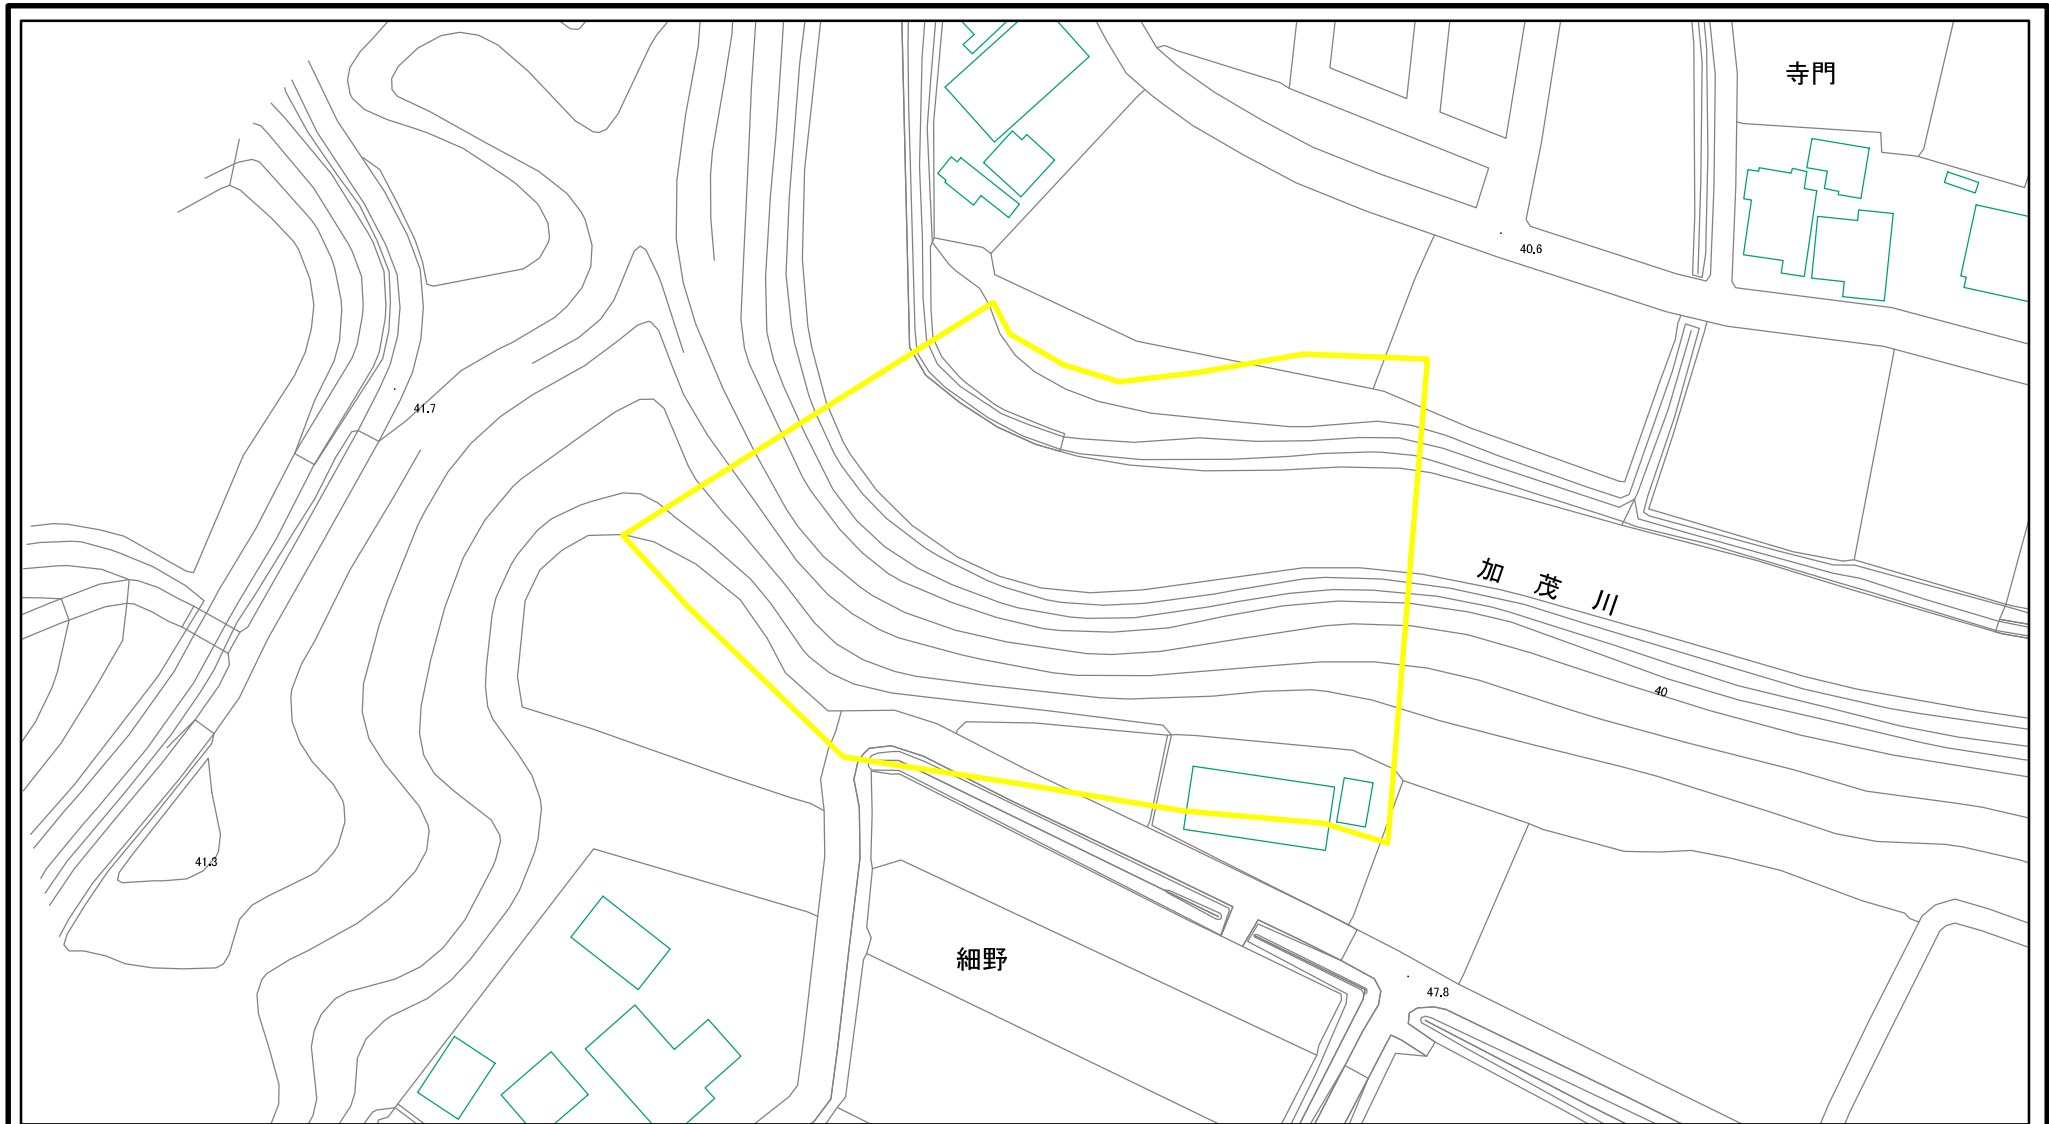
土砂災害警戒区域等の指定の告示に係る図書(様式2)参考図

図中の数字は横断測線番号を示す

| 様式2(急) 土砂災害警戒区域・土砂災害特別警戒区域 区域図(参考図) | 土砂災害防止法施行令第二条の基準に該当する区域 | | N | 自然現象の種類 | 急傾斜地の崩壊 | 箇所番号 | II-132K2142 |
| | 土砂等の(移動)高さが1m以下の場合、土砂等の移動による力が100kN/m ² を超える区域 | | 告示年月日 | | | 所在地 | 鴨川市細野、北風原 |
| | 土砂等の堆積の高さが3mを超える区域 | | | | | | |

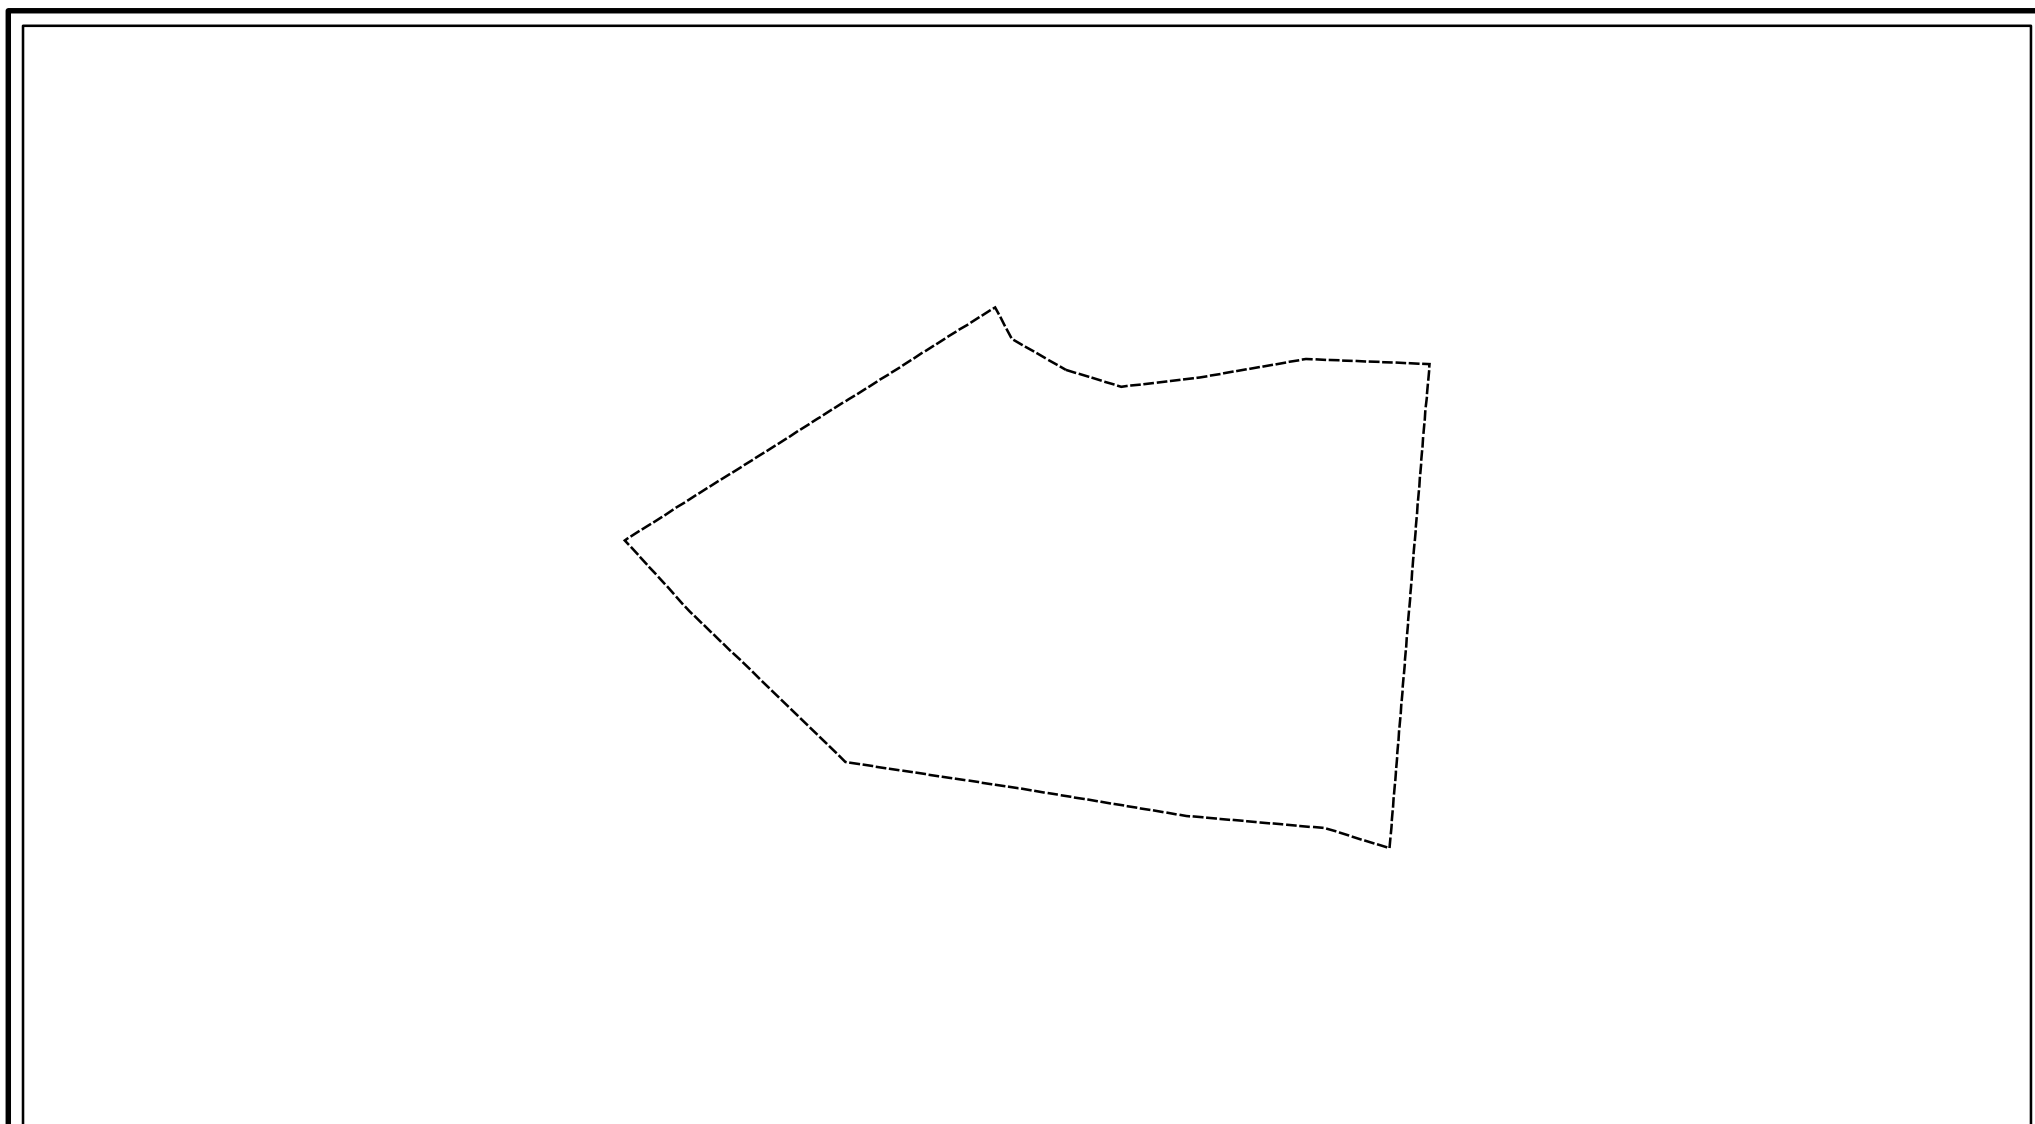
土砂災害警戒区域等の指定の告示に係る図書(様式2-1)

図中の数字は横断測線番号を示す

| 様式2-1(急) 土砂災害特別警戒区域の区域区分図 (急傾斜地の崩壊に伴う土石等の移動により 建築物の地上部に作用すると想定される力) <力区分:移動> | 土砂災害防止法施行令第二条の基準に該当する区域 | | | N 縮尺 1:1,000 | 自然現象の種類 | 急傾斜地の崩壊 | 箇所番号 | II-132K2142 |
| | 土砂災害防止法施行令第三条の基準に該当する区域 | 土石等の(移動)高さが1m以下の場合、土石等の移動による力が100kN/m ² を超える区域 | | | 告示番号 | | 箇所名 | 細野3 |

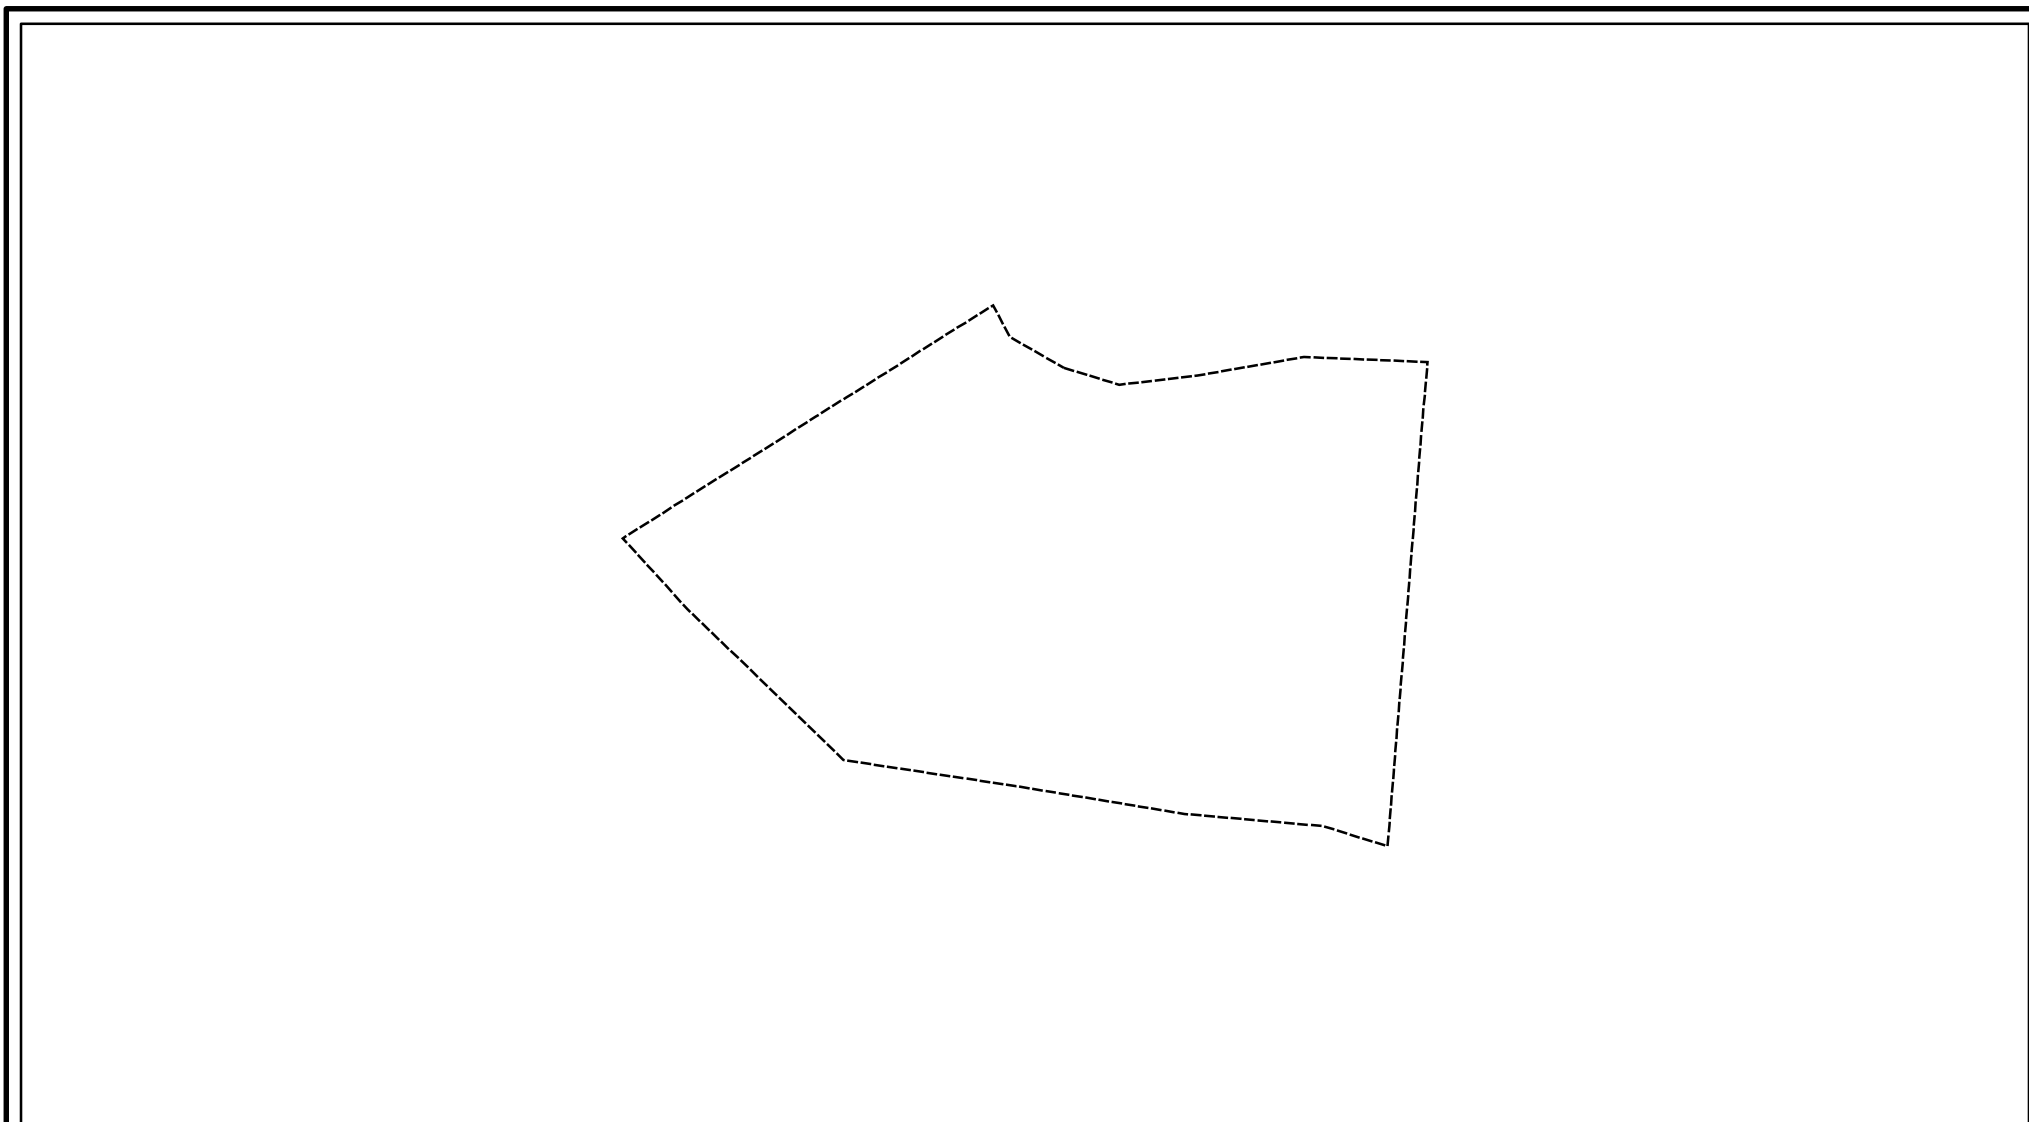
土砂災害警戒区域等の指定の告示に係る図書(様式2-2)

図中の数字は横断測線番号を示す

| 様式2-2(急) 土砂災害特別警戒区域の区域区分図 (急傾斜地の崩壊に伴う土石等の堆積により 建築物の地上部に作用すると想定される力) <力区分:堆積> | 土砂災害防止法施行令第二条の基準に該当する区域 | | | N 縮尺 1:1,000 | 自然現象の種類 | 急傾斜地の崩壊 | 箇所番号 | II-132K2142 |
| | 土砂災害防止法施行令第三条の基準に該当する区域 | 土石等の堆積の高さが3mを超える区域 | | | 告示番号 | | 箇所名 | 細野3 |
