土砂災害警戒区域等の指定の告示に係る図書(様式1)

様式1(急) 土砂災害警戒区域・土砂災害特別警戒区域 位置図	自然現象の種類	急傾斜地の崩壊
	箇所番号	Ⅱ-133K2001
	箇所名	安馬谷9
	所在地	南房総市安馬谷、峰

様式2(急) 土砂災害警戒区域・土砂災害特別警戒区域 区域図(その1)	土砂災害防止法施行令第二条の基準に該当する区域		N 縮尺 1:2,500	自然現象の種類	急傾斜地の崩壊	箇所番号	II-133K2001
	土砂災害防止法施行令第三条の基準に該当する区域			告示番号		箇所名	安馬谷9
			告示年月日		所在地	南房総市安馬谷、峰

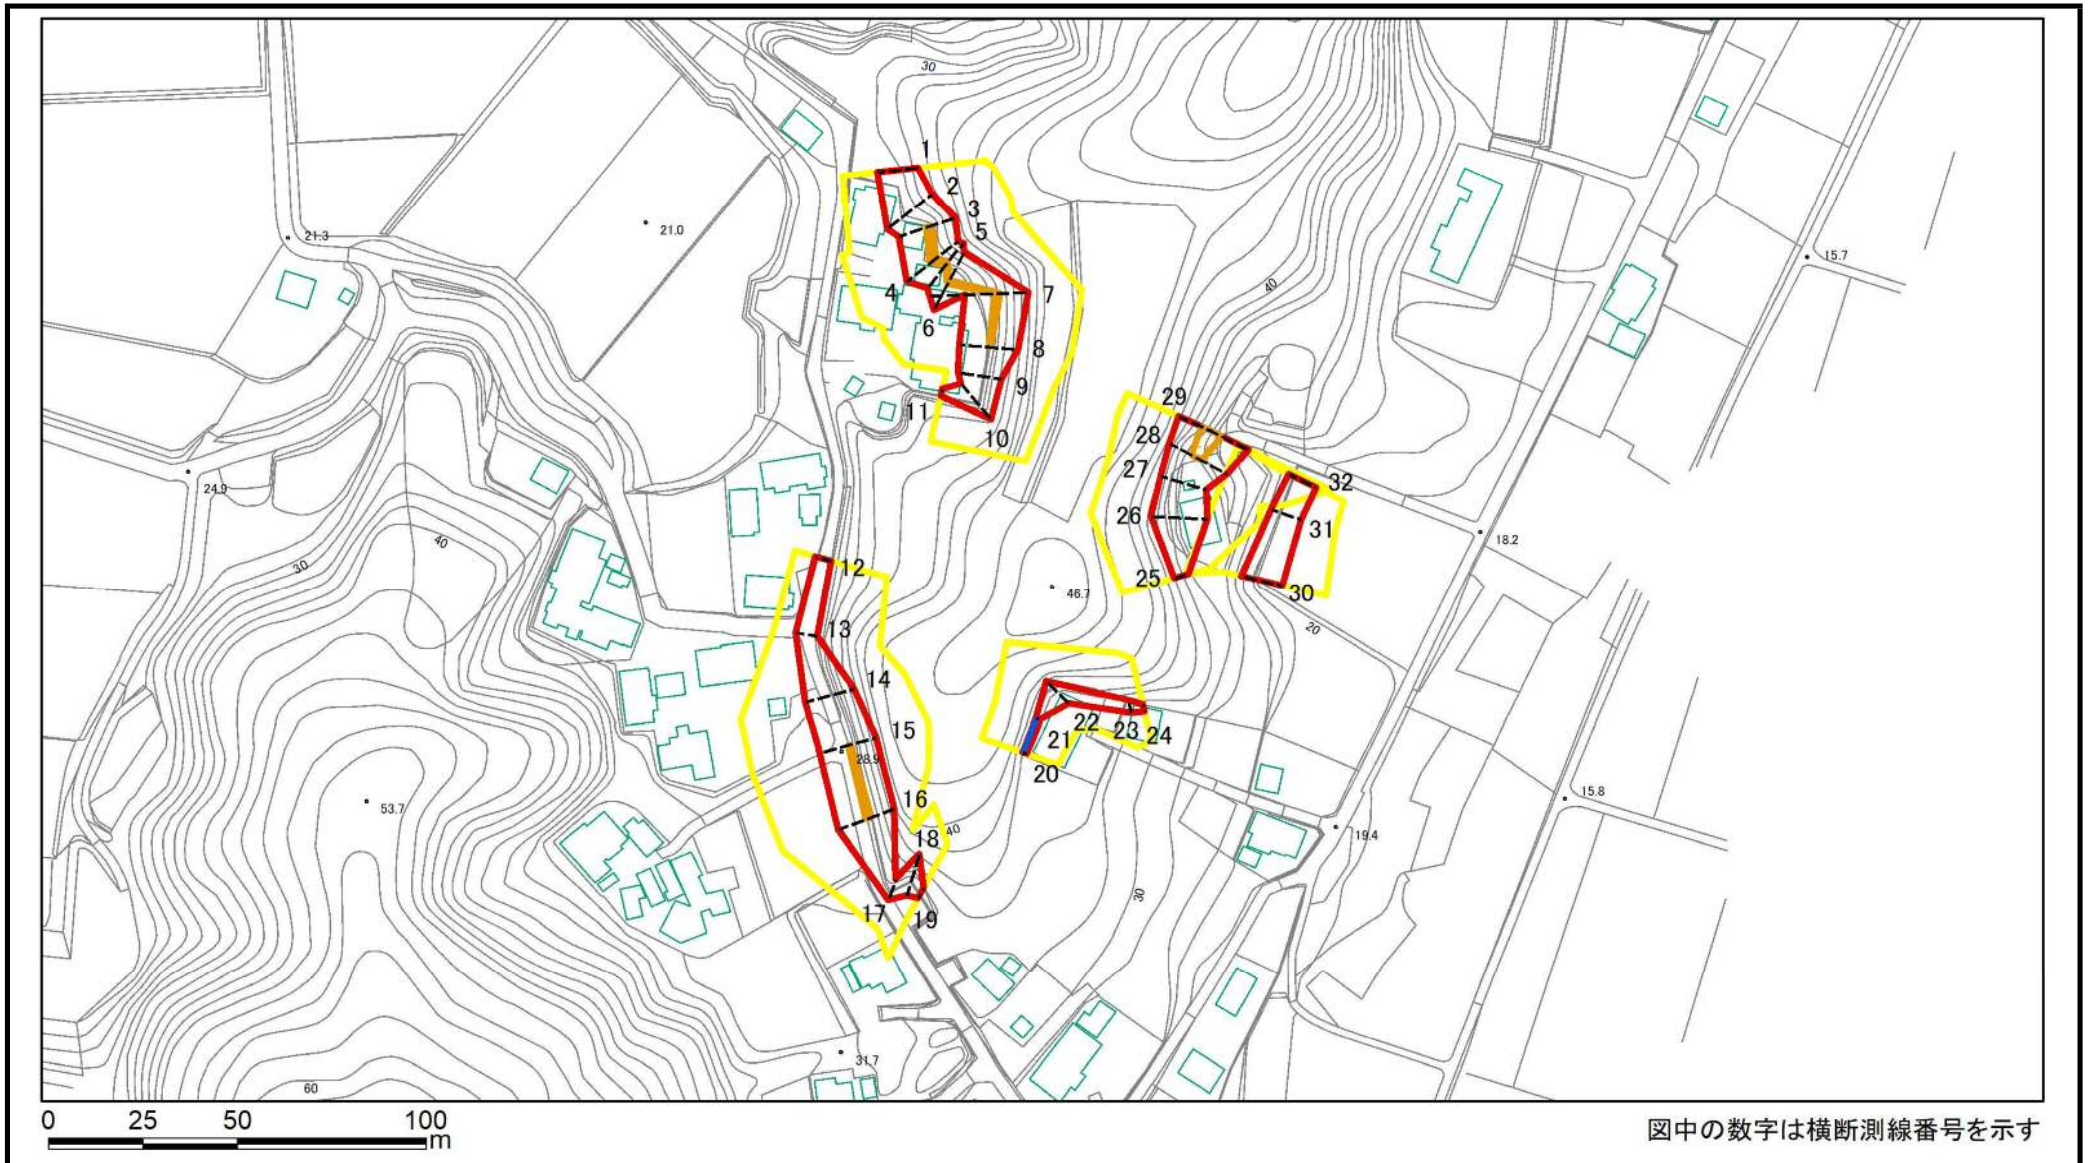
様式2(急) 土砂災害警戒区域・土砂災害特別警戒区域 区域図(参考図)	土砂災害防止法施行令第二条の基準に該当する区域		N 縮尺 1:2,000	自然現象の種類	急傾斜地の崩壊	箇所番号	II-133K2001
	土砂災害防止法施行令第三条の基準に該当する区域			告示番号		箇所名	安馬谷9
				告示年月日		所在地	南房総市安馬谷、峰

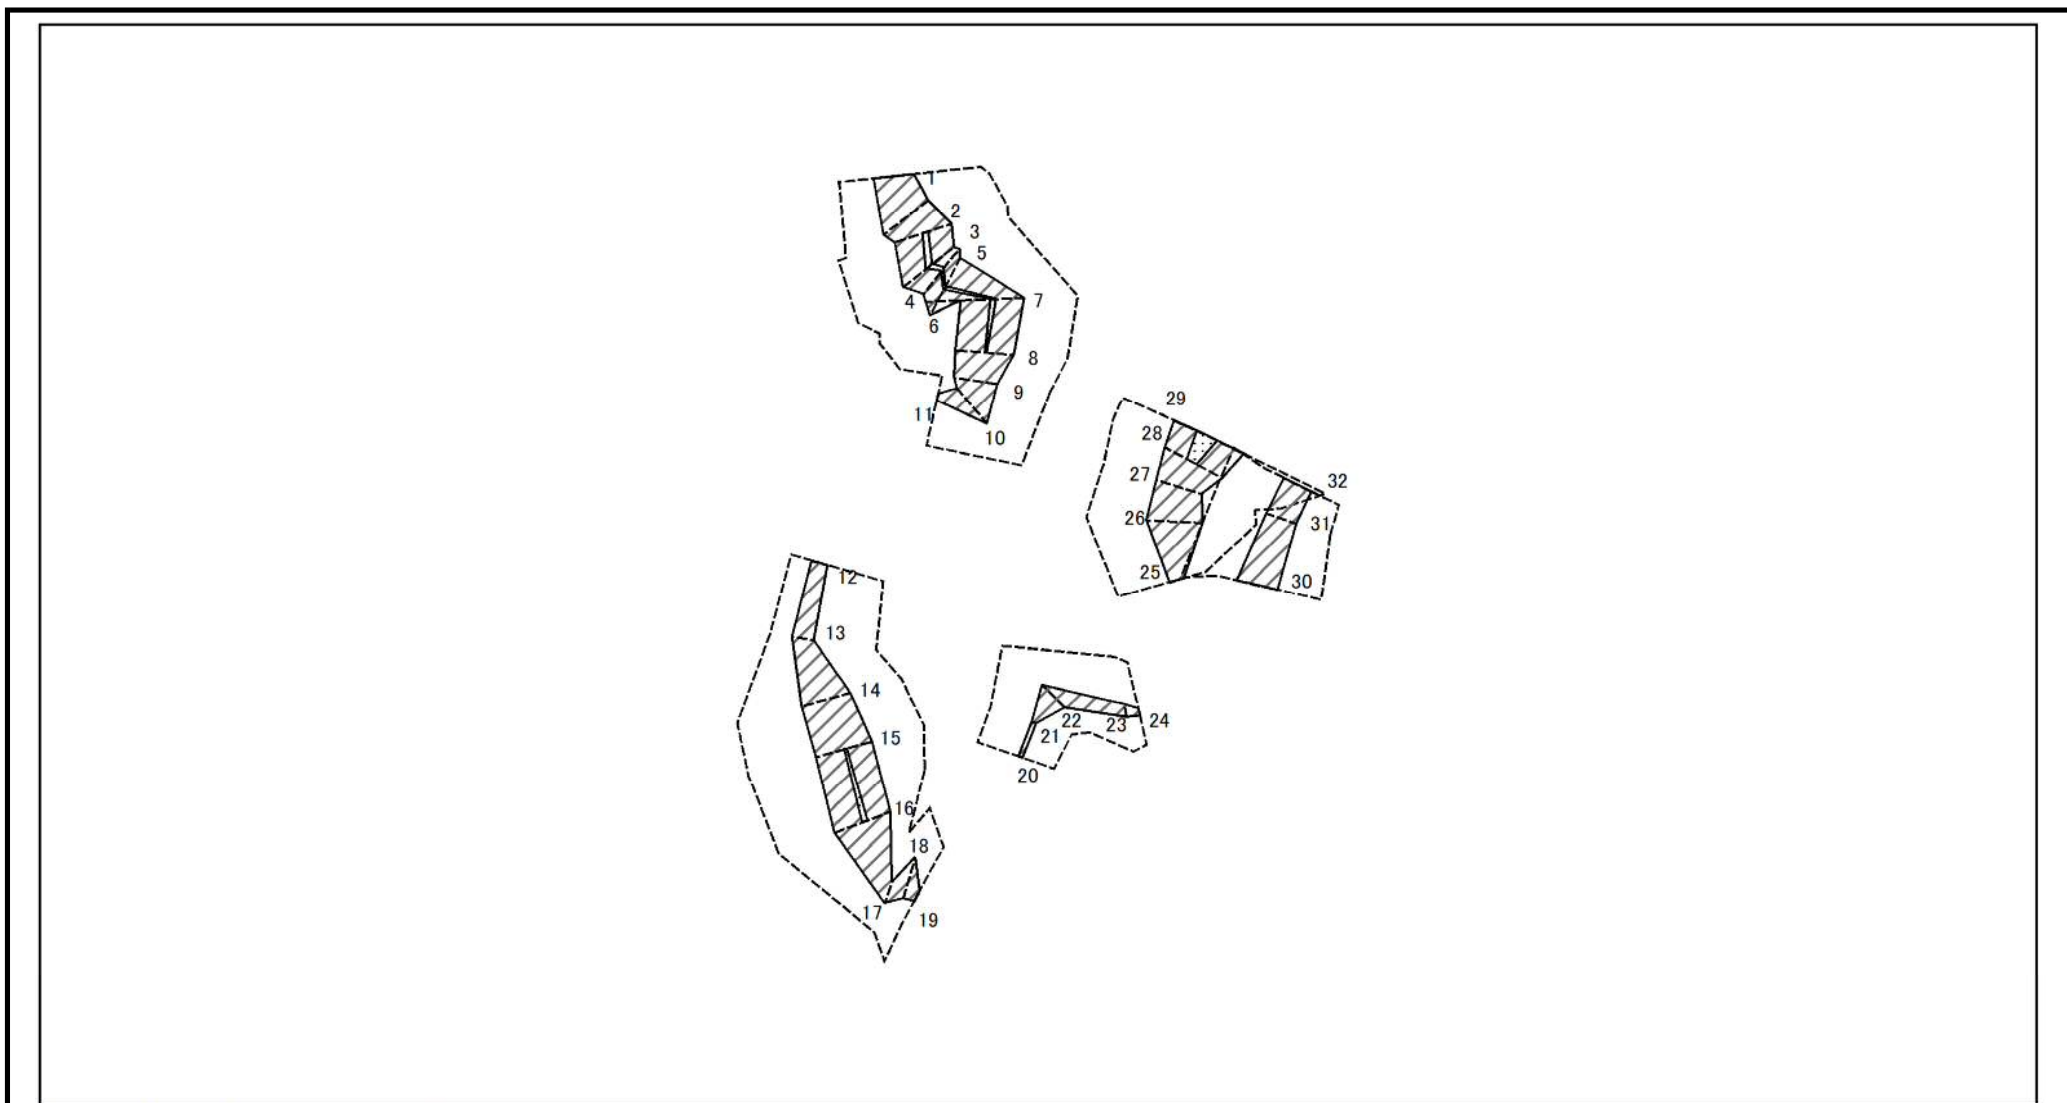
図中の数字は横断測線番号を示す

様式2-1(急) 土砂災害特別警戒区域の区域区分図 (急傾斜地の崩壊に伴う土石等の移動により建築物の地上部に作用すると想定される力)〈力区分:移動〉	土砂災害防止法施行令第二条の基準に該当する区域		N 縮尺 1:2,000	自然現象の種類	急傾斜地の崩壊	箇所番号	II-133K2001
	土砂災害防止法施行令第三条の基準に該当する区域	土石等の(移動)高さが1m以下の場合、土石等の移動による力が100kN/m ² を超える区域		告示番号		箇所名	安馬谷9
	それ以外の区域			告示年月日		所在地	南房総市安馬谷、峰

横断測線の区間	土石等の移動により建築物の地上部に作用すると想定される力				土石等の堆積により建築物の地上部に作用すると想定される力				横断測線の区間	土石等の移動により建築物の地上部に作用すると想定される力				土石等の堆積により建築物の地上部に作用すると想定される力			
	土石等の(移動)高さが1m以下の場合、土石等の移動による力が100kN/m ² を超える区域		それ以外の区域		土石等の堆積の高さが3mを超える区域		それ以外の区域			土石等の(移動)高さが1m以下の場合、土石等の移動による力が100kN/m ² を超える区域		それ以外の区域		土石等の堆積の高さが3mを超える区域		それ以外の区域	
	力の大きさのうち最大のもの (kN/m ²)	土石等の高さ (m)	力の大きさのうち最大のもの (kN/m ²)	土石等の高さ (m)	力の大きさのうち最大のもの (kN/m ²)	土石等の高さ (m)	力の大きさのうち最大のもの (kN/m ²)	土石等の高さ (m)		力の大きさのうち最大のもの (kN/m ²)	土石等の高さ (m)	力の大きさのうち最大のもの (kN/m ²)	土石等の高さ (m)	力の大きさのうち最大のもの (kN/m ²)	土石等の高さ (m)	力の大きさのうち最大のもの (kN/m ²)	土石等の高さ (m)
1 ~ 2	-	-	93.65	1.00	-	-	11.49	2.03	27 ~ 28	-	-	100.00	1.00	-	-	14.43	2.55
2 ~ 3	-	-	100.00	1.00	-	-	13.28	2.35	28 ~ 29	120.73	1.00	100.00	1.00	-	-	14.95	2.65
3 ~ 4	106.64	1.00	100.00	1.00	-	-	13.28	2.35	30 ~ 31	-	-	86.25	1.00	-	-	11.14	1.97
4 ~ 5	106.64	1.00	100.00	1.00	-	-	13.18	2.33	31 ~ 32	-	-	74.05	1.00	-	-	11.14	1.97

5 ~ 6	104.19	1.00	100.00	1.00	-	-	13.18	2.33	~								
6 ~ 7	105.61	1.00	100.00	1.00	-	-	15.90	2.81	~								
7 ~ 8	105.61	1.00	100.00	1.00	-	-	15.90	2.81	~								
8 ~ 9	-	-	100.00	1.00	-	-	14.89	2.64	~								
9 ~ 10	-	-	90.48	1.00	-	-	14.89	2.64	~								
10 ~ 11	-	-	90.48	1.00	-	-	14.54	2.57	~								
12 ~ 13	-	-	64.04	1.00	-	-	10.64	1.88	~								
13 ~ 14	-	-	92.02	1.00	-	-	15.08	2.67	~								
14 ~ 15	-	-	100.00	1.00	-	-	15.08	2.67	~								
15 ~ 16	105.55	1.00	100.00	1.00	-	-	14.47	2.56	~								
16 ~ 17	-	-	100.00	1.00	-	-	13.32	2.36	~								
17 ~ 18	-	-	82.67	1.00	-	-	15.68	2.78	~								
18 ~ 19	-	-	82.67	1.00	-	-	15.68	2.78	~								
20 ~ 21	-	-	14.72	1.00	17.76	3.14	16.95	3.00	~								
21 ~ 22	-	-	74.15	1.00	-	-	16.95	3.00	~								
22 ~ 23	-	-	74.15	1.00	-	-	13.80	2.44	~								
23 ~ 24	-	-	37.30	1.00	-	-	14.28	2.53	~								
25 ~ 26	-	-	100.00	1.00	-	-	12.97	2.30	~								
26 ~ 27	-	-	100.00	1.00	-	-	14.43	2.55	~

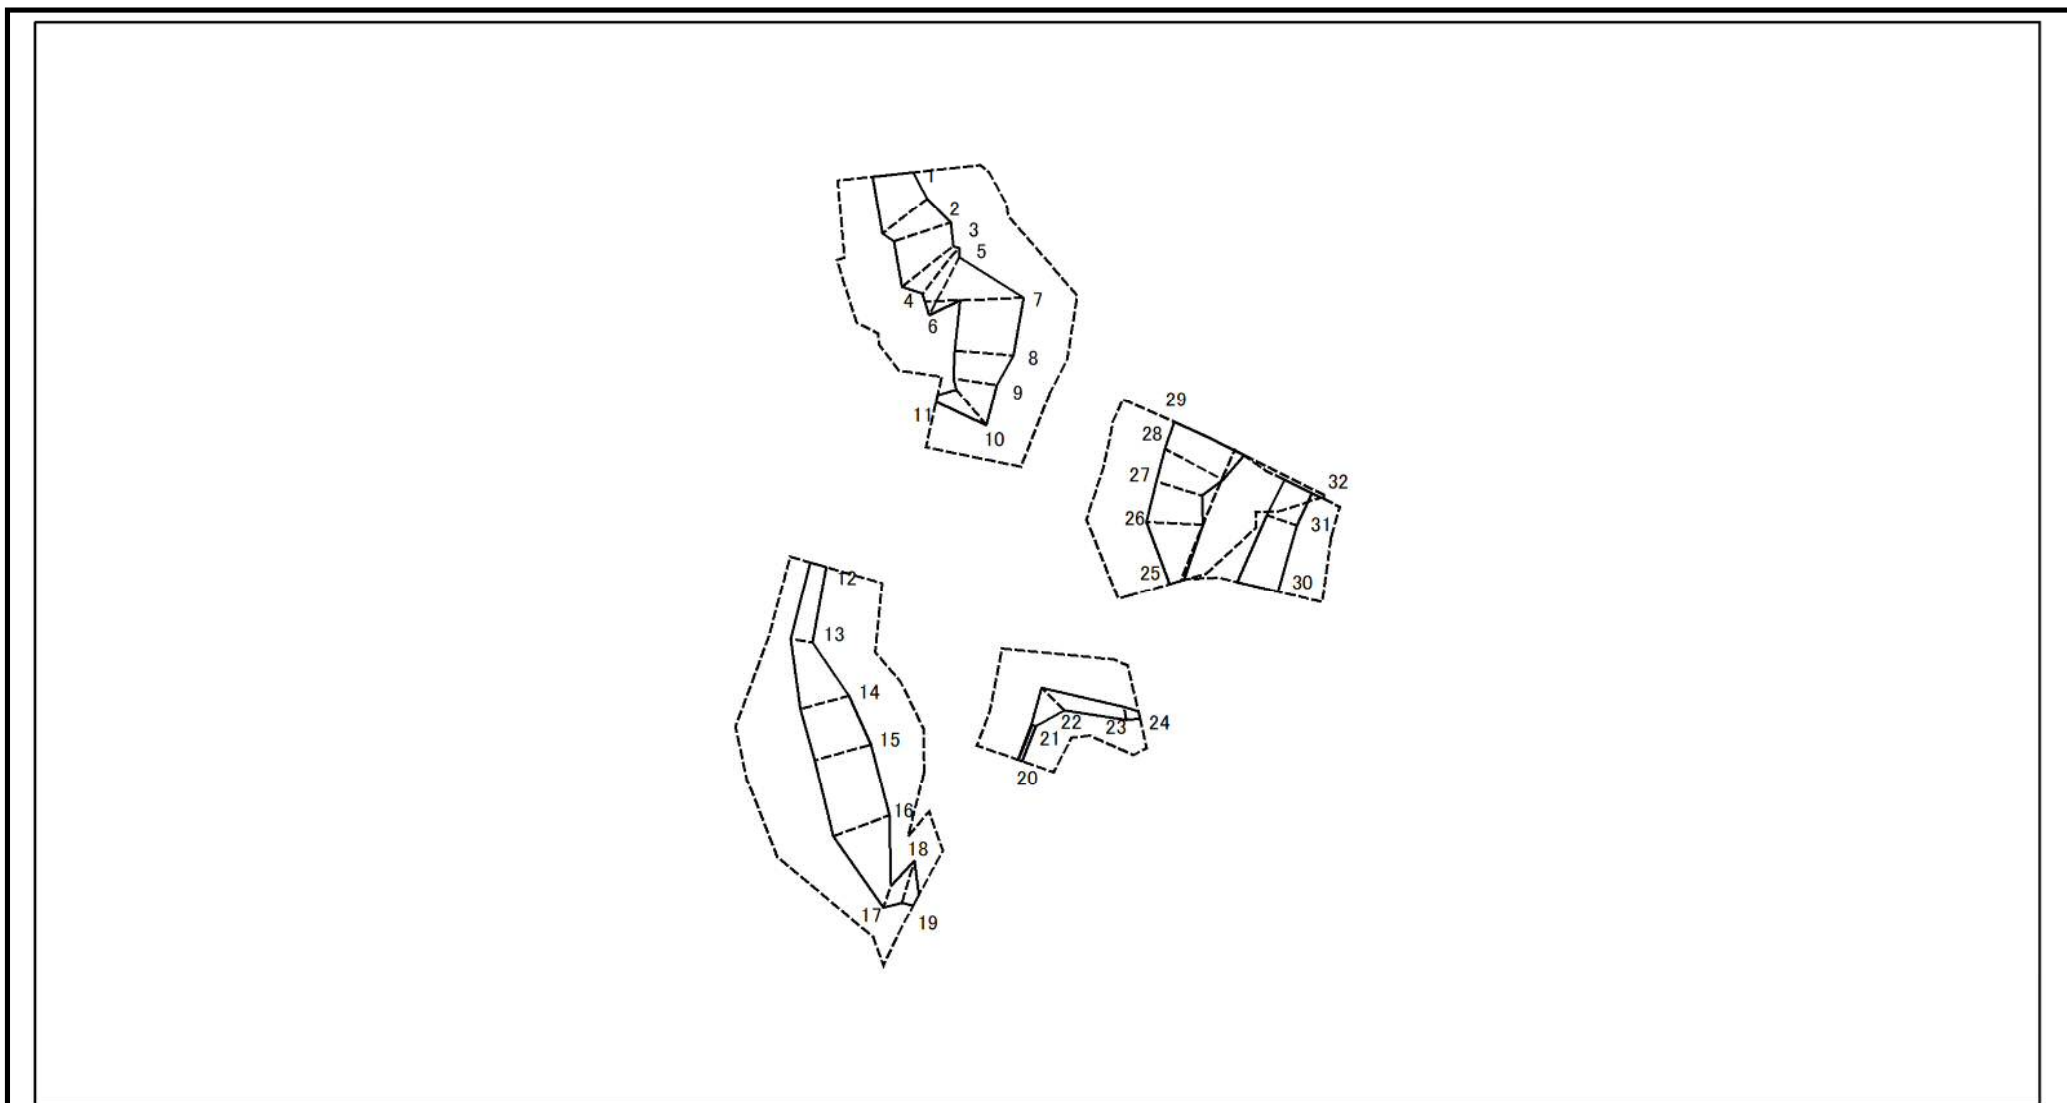
図中の数字は横断測線番号を示す

様式2-2(急) 土砂災害特別警戒区域の区域区分図 (急傾斜地の崩壊に伴う土石等の堆積により建築物の地上部に作用すると想定される力)〈力区分:堆積〉	土砂災害防止法施行令第二条の基準に該当する区域			N 縮尺 1:2,000	自然現象の種類	急傾斜地の崩壊	箇所番号	II-133K2001
	土砂災害防止法施行令第三条の基準に該当する区域	土石等の堆積の高さが3mを超える区域			告示番号		箇所名	安馬谷9
		それ以外の区域			告示年月日		所在地	南房総市安馬谷、峰
