土砂災害警戒区域等の指定の告示に係る図書(様式1)

様式1(急)
土砂災害警戒区域・土砂災害特別警戒区域
位置図

自然現象の種類	急傾斜地の崩壊
箇所番号	Ⅱ-133K2008
箇所名	安馬谷12
所在地	南房総市安馬谷

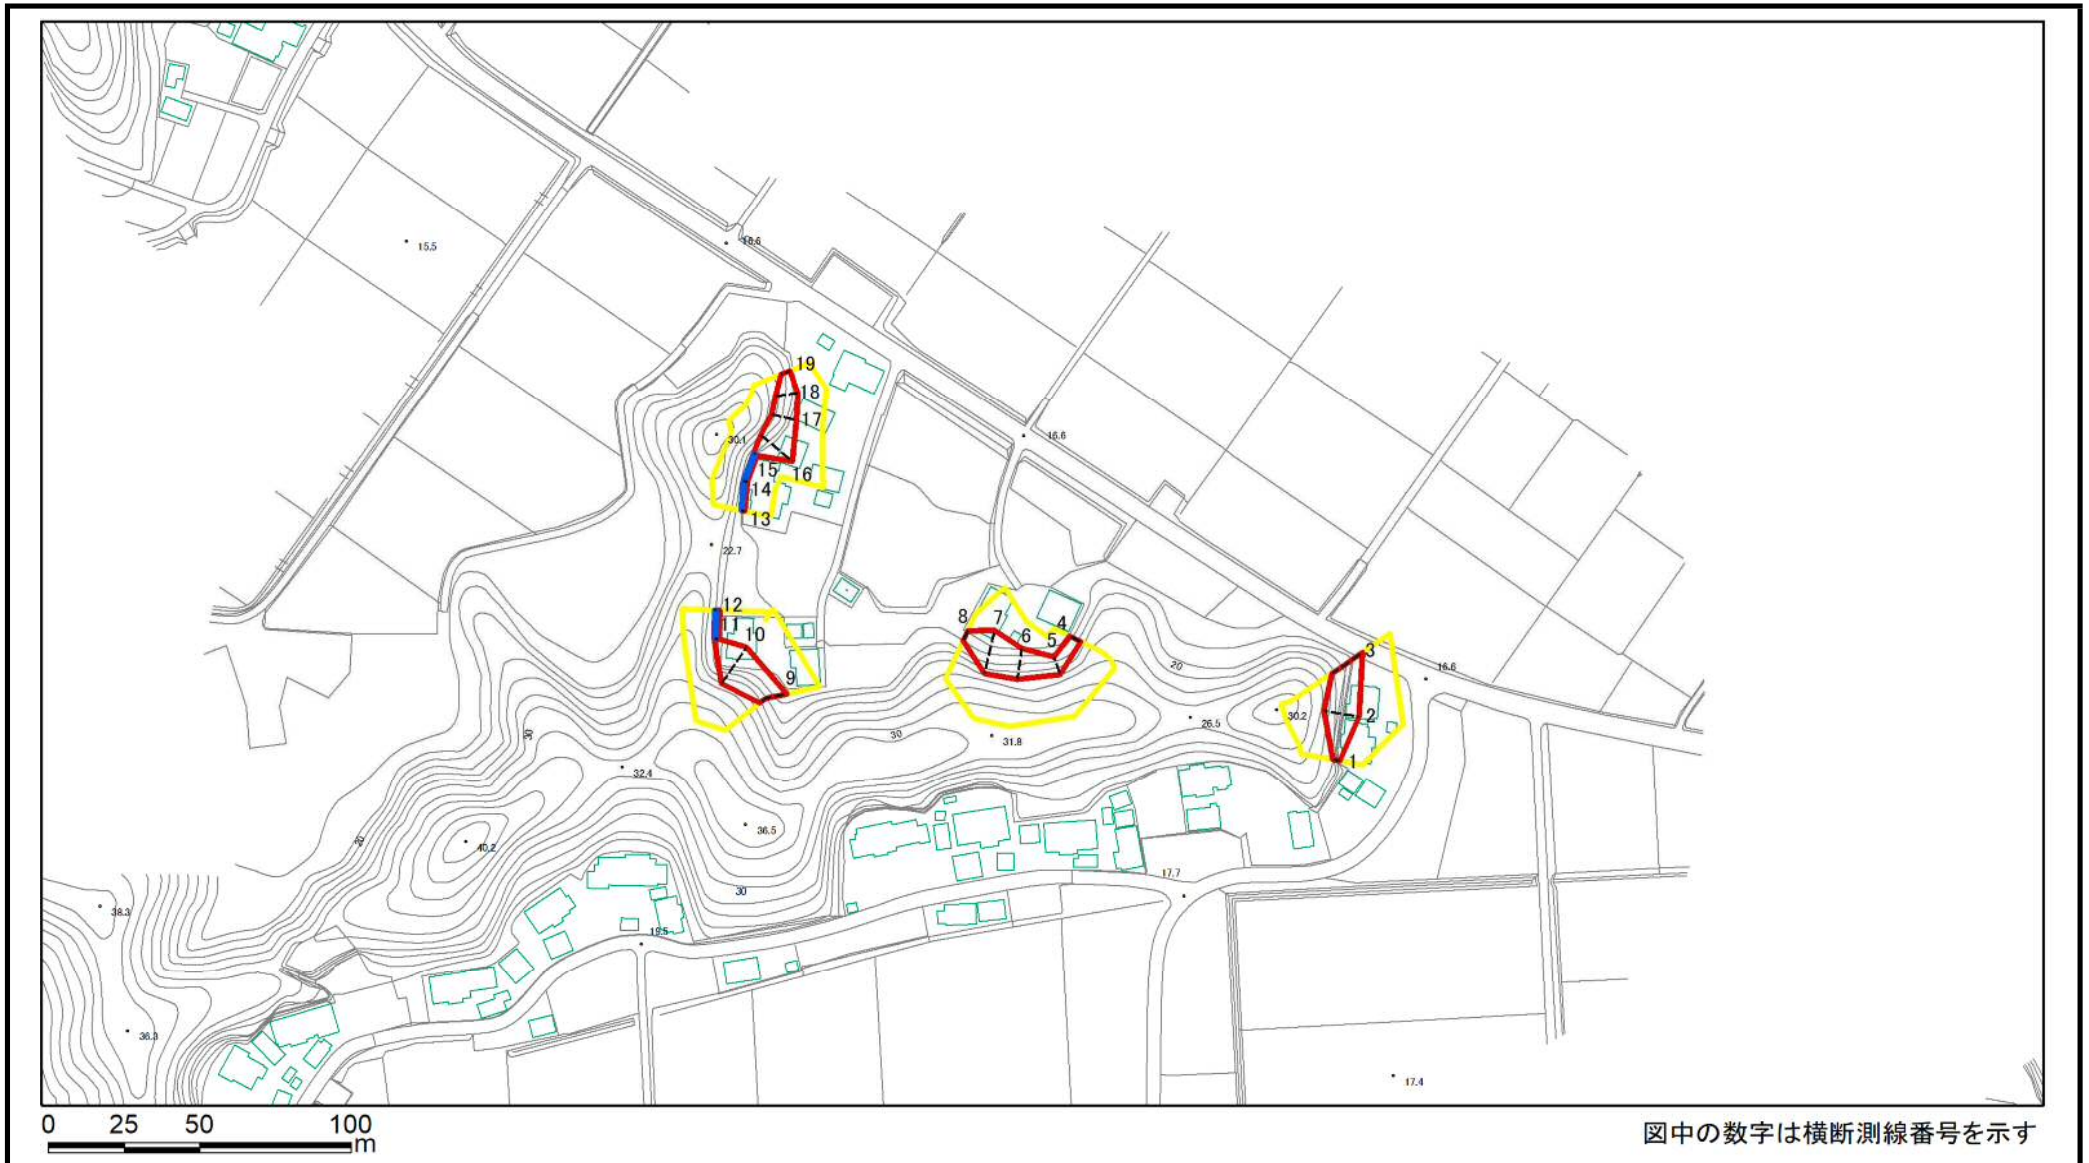
様式2(急) 土砂災害警戒区域・土砂災害特別警戒区域 区域図(その1)	土砂災害防止法施行令第二条の基準に該当する区域		N 縮尺 1:2,500	自然現象の種類	急傾斜地の崩壊	箇所番号	II-133K2008
	土砂災害防止法施行令第三条の基準に該当する区域			告示番号		箇所名	安馬谷12
	土砂等の(移動)高さが1m以下の場合、土砂等の移動による力が100kN/m ² を超える区域		告示年月日		所在地	南房総市安馬谷	
	土砂等の堆積の高さが3mを超える区域						
	それ以外の区域

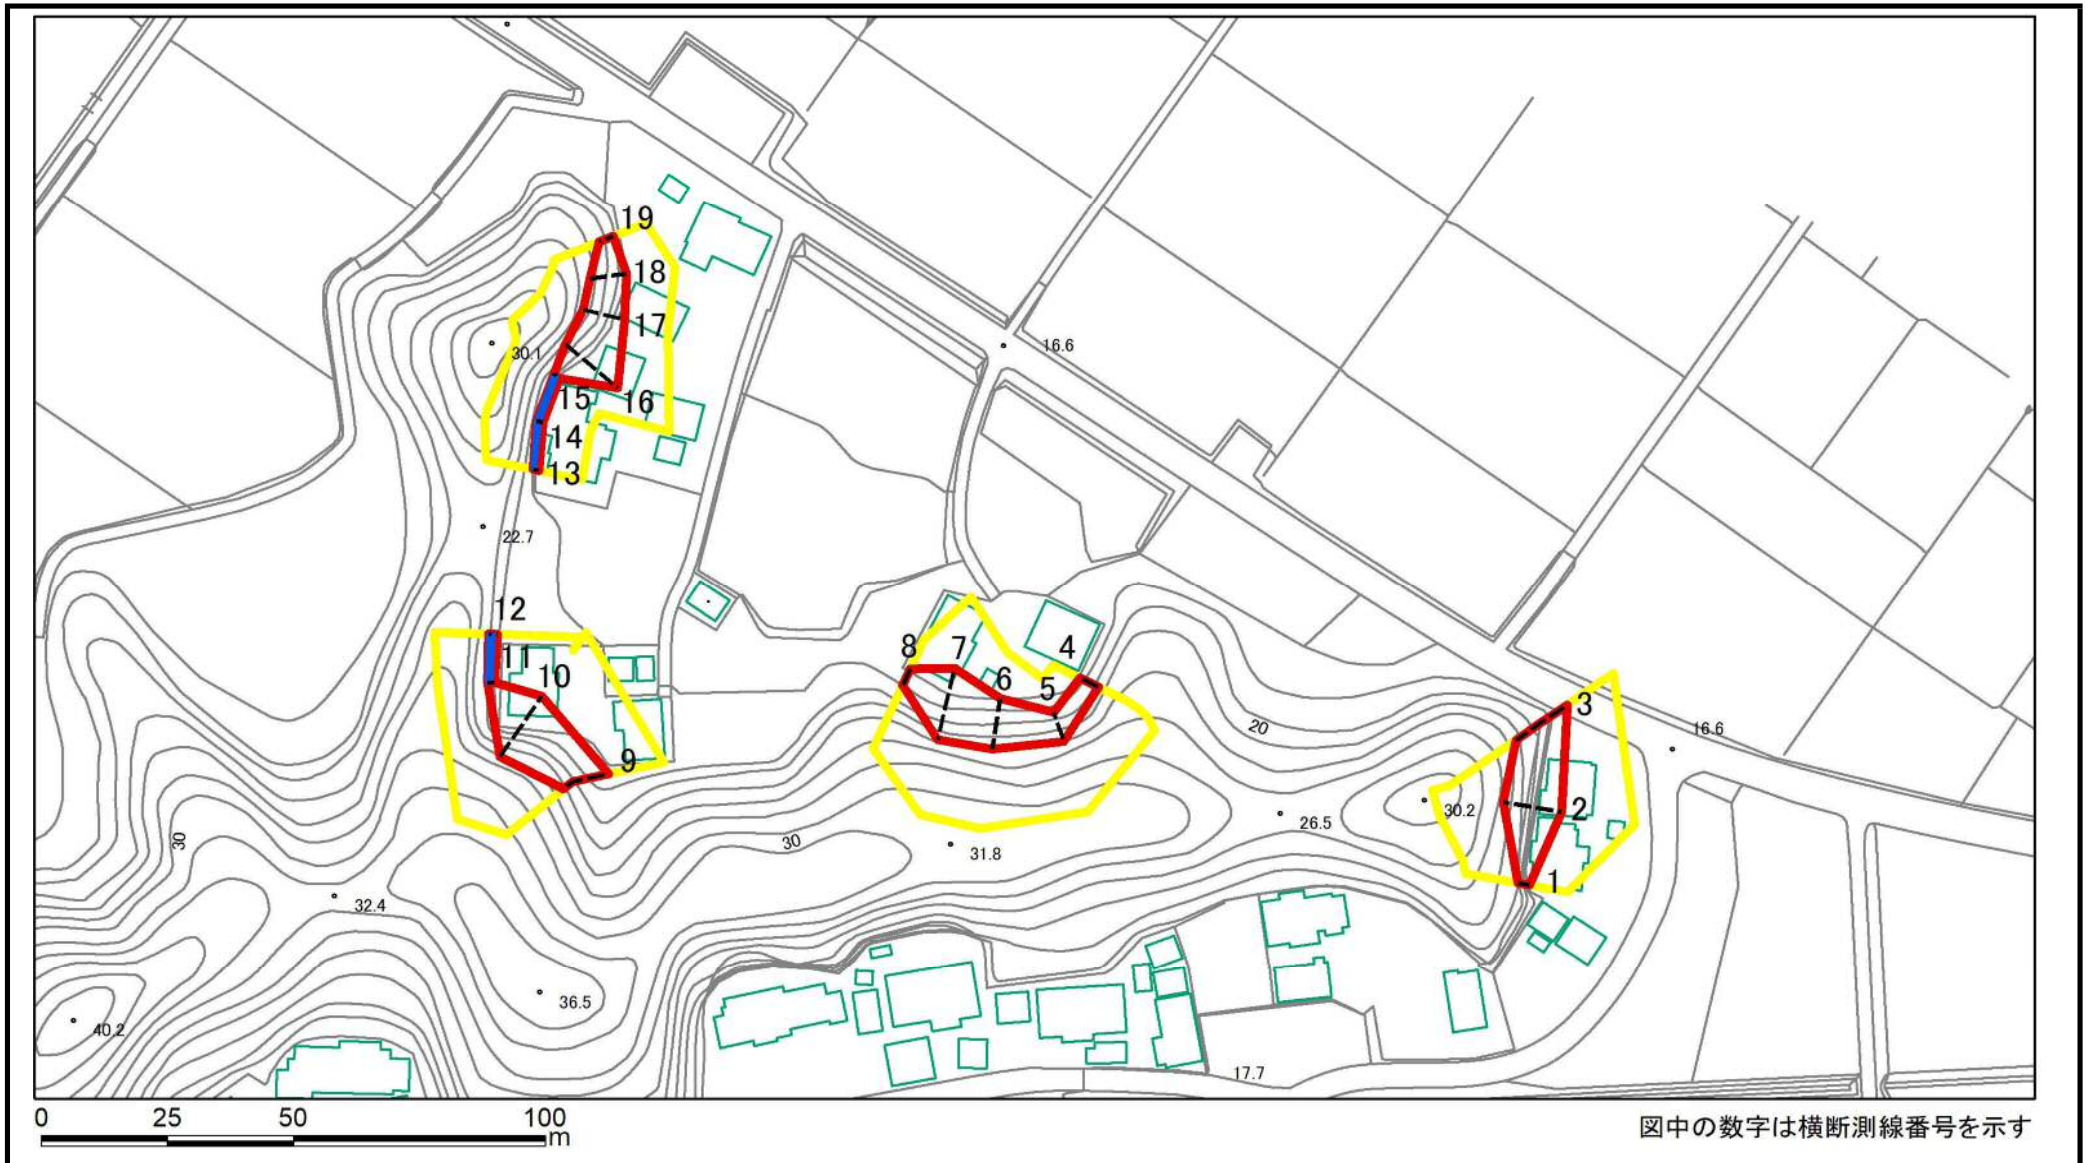
様式2(急) 土砂災害警戒区域・土砂災害特別警戒区域 区域図(参考図)	土砂災害防止法施行令第二条の基準に該当する区域		N 縮尺 1:1,500	自然現象の種類	急傾斜地の崩壊	箇所番号	II-133K2008
	土砂災害防止法施行令第三条の基準に該当する区域			告示番号		箇所名	安馬谷12
	土砂等の(移動)高さが1m以下の場合、土砂等の移動による力が100kN/m ² を超える区域		告示年月日		所在地	南房総市安馬谷	
	土砂等の堆積の高さが3mを超える区域						
	それ以外の区域

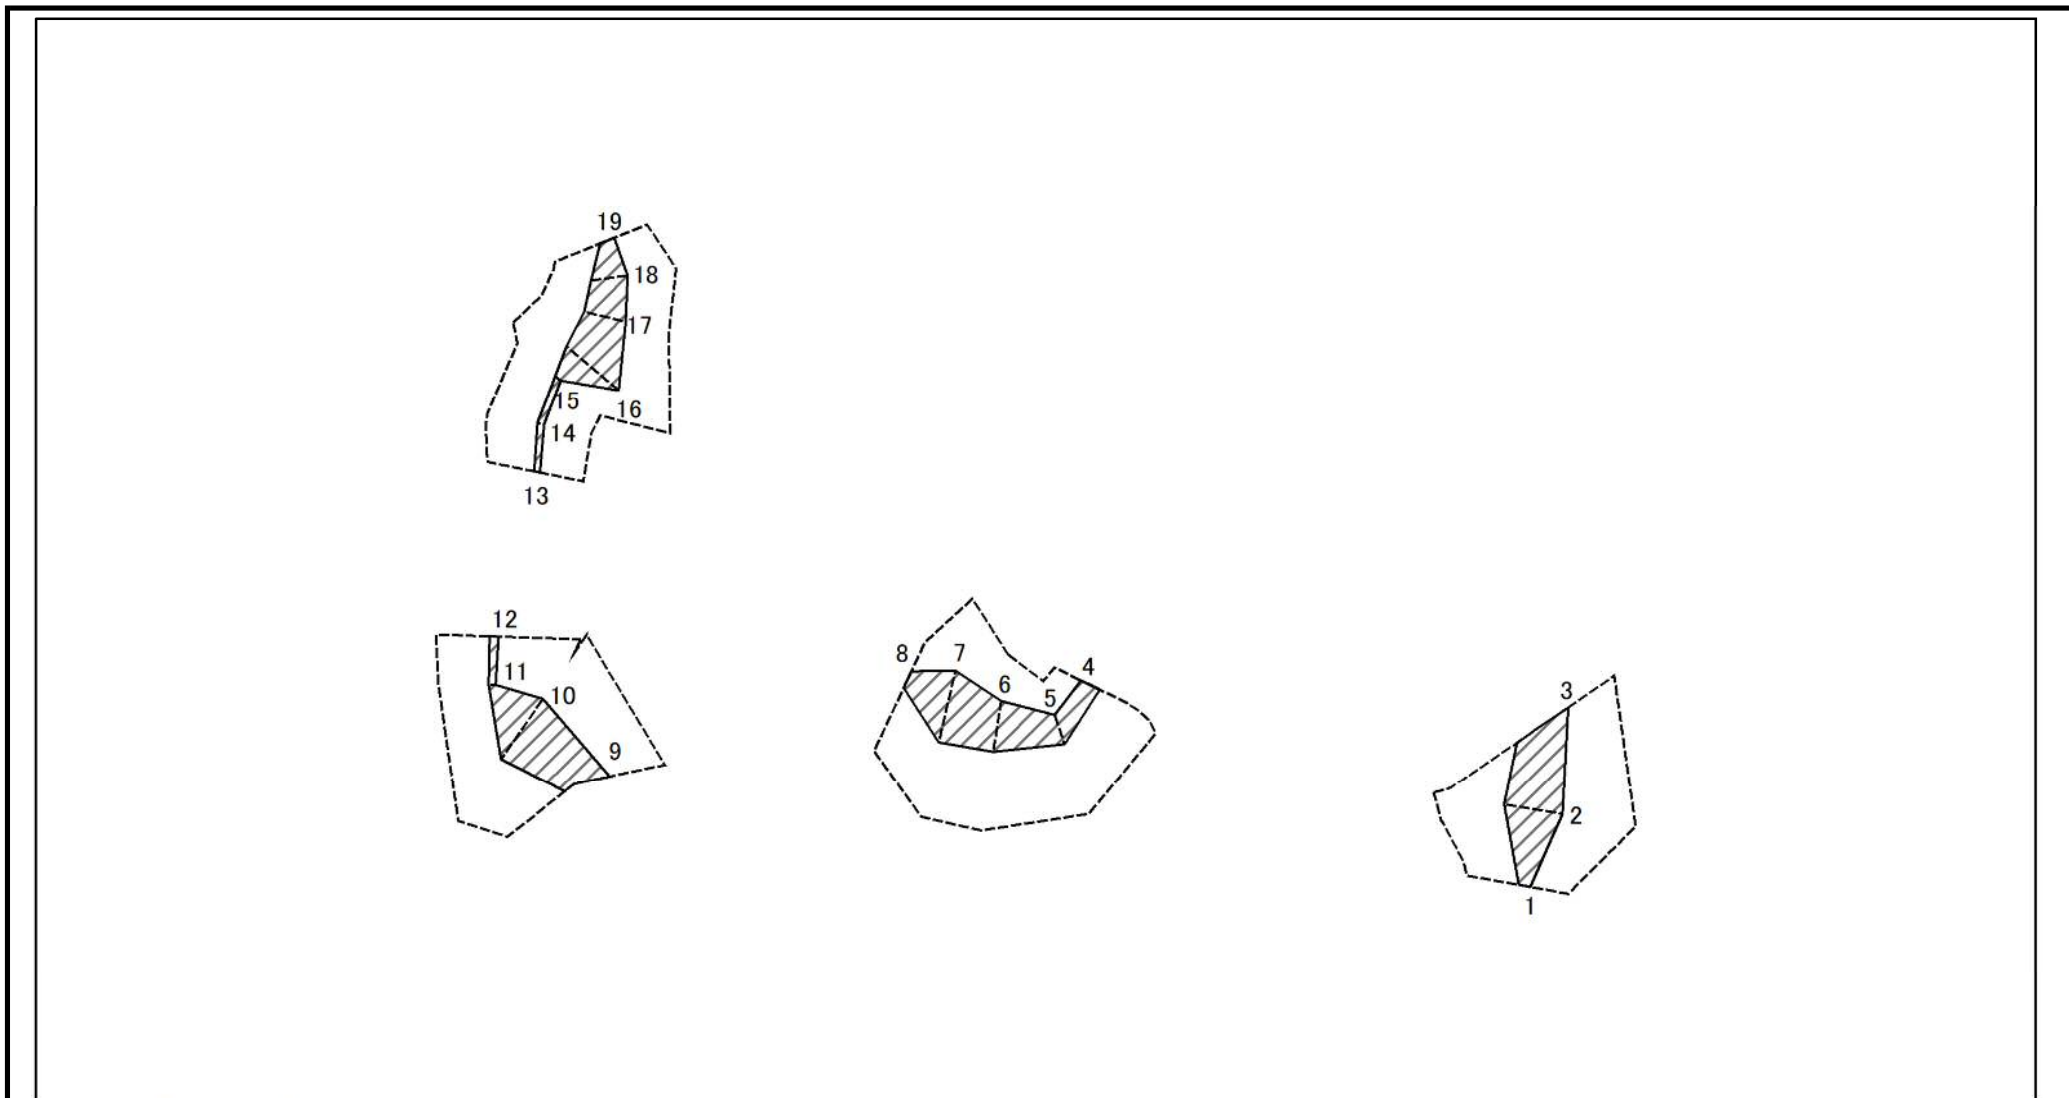
図中の数字は横断測線番号を示す

様式2-1(急) 土砂災害特別警戒区域の区域区分図 (急傾斜地の崩壊に伴う土石等の移動により建築物の地上部に作用すると想定される力)〈力区分:移動〉	土砂災害防止法施行令第二条の基準に該当する区域		N 縮尺 1:1,500	自然現象の種類	急傾斜地の崩壊	箇所番号	II-133K2008
	土砂災害防止法施行令第三条の基準に該当する区域			告示番号		箇所名	安馬谷12
	それ以外の区域			告示年月日		所在地	南房総市安馬谷

横断測線の区間	土石等の移動により建築物の地上部に作用すると想定される力				土石等の堆積により建築物の地上部に作用すると想定される力				横断測線の区間	土石等の移動により建築物の地上部に作用すると想定される力				土石等の堆積により建築物の地上部に作用すると想定される力			
	土石等の(移動)高さが1m以下の場合、土石等の移動による力が100kN/m ² を超える区域		それ以外の区域		土石等の堆積の高さが3mを超える区域		それ以外の区域			土石等の(移動)高さが1m以下の場合、土石等の移動による力が100kN/m ² を超える区域		それ以外の区域		土石等の堆積の高さが3mを超える区域		それ以外の区域	
	力の大きさのうち最大のもの (kN/m ²)	土石等の高さ (m)	力の大きさのうち最大のもの (kN/m ²)	土石等の高さ (m)	力の大きさのうち最大のもの (kN/m ²)	土石等の高さ (m)	力の大きさのうち最大のもの (kN/m ²)	土石等の高さ (m)		力の大きさのうち最大のもの (kN/m ²)	土石等の高さ (m)	力の大きさのうち最大のもの (kN/m ²)	土石等の高さ (m)	力の大きさのうち最大のもの (kN/m ²)	土石等の高さ (m)	力の大きさのうち最大のもの (kN/m ²)	土石等の高さ (m)
1 ~ 2	-	-	85.93	1.00	-	-	14.88	2.63	~								
2 ~ 3	-	-	91.63	1.00	-	-	14.88	2.63	~								
4 ~ 5	-	-	62.99	1.00	-	-	11.29	2.00	~								
5 ~ 6	-	-	83.43	1.00	-	-	10.97	1.94	~								
6 ~ 7	-	-	100.00	1.00	-	-	13.38	2.37	~								
7 ~ 8	-	-	100.00	1.00	-	-	13.38	2.37	~								
9 ~ 10	-	-	100.00	1.00	-	-	13.77	2.44	~

10 ~ 11	-	-	100.00	1.00	-	-	16.95	3.00	~								
11 ~ 12	-	-	4.33	1.00	39.54	7.00	16.95	3.00	~								
13 ~ 14	-	-	5.56	1.00	31.07	5.50	16.95	3.00	~								
14 ~ 15	-	-	0.01	1.00	33.89	6.00	16.95	3.00	~								
15 ~ 16	-	-	97.48	1.00	-	-	16.95	3.00	~								
16 ~ 17	-	-	97.48	1.00	-	-	13.30	2.35	~								
17 ~ 18	-	-	75.48	1.00	-	-	11.73	2.08	~								
18 ~ 19	-	-	66.17	1.00	-	-	12.79	2.26	~								
~									~								
~									~								
~									~								
~									~								
~									~								
~									~								
~									~								
~									~								
~									~								
~									~								
~									~								
~									~

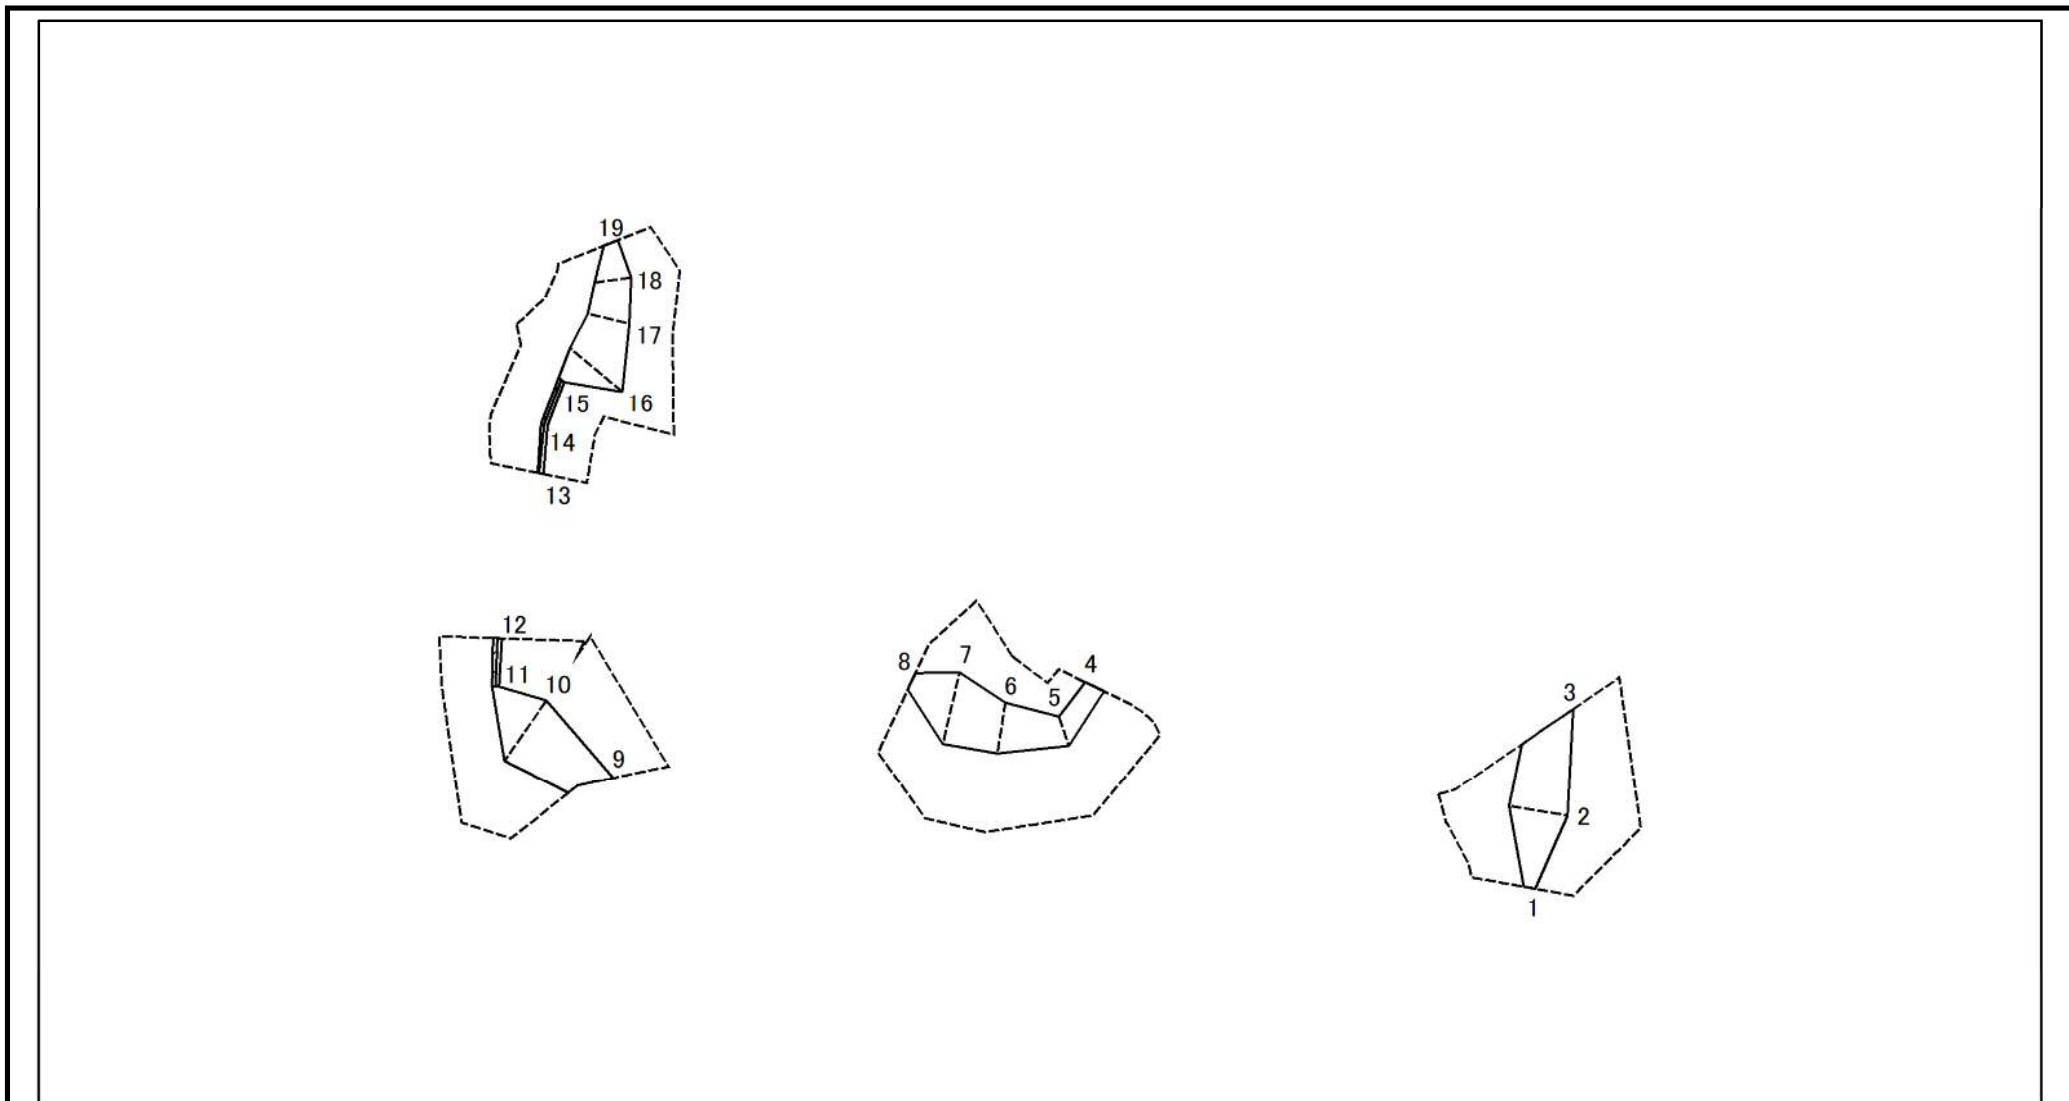
図中の数字は横断測線番号を示す

様式2-2(急) 土砂災害特別警戒区域の区域区分図 (急傾斜地の崩壊に伴う土石等の堆積により建築物の地上部に作用すると想定される力)〈力区分:堆積〉	土砂災害防止法施行令第二条の基準に該当する区域			N 縮尺 1:1,500	自然現象の種類	急傾斜地の崩壊	箇所番号	II-133K2008
	土砂災害防止法施行令第三条の基準に該当する区域	土石等の堆積の高さが3mを超える区域			告示番号		箇所名	安馬谷12
		それ以外の区域			告示年月日		所在地	南房総市安馬谷
