# 土砂災害警戒区域等の指定の告示に係る図書(様式1)

様式1(急) 土砂災害警戒区域・土砂災害特別警戒区域 位置図	自然現象の種類	急傾斜地の崩壊
	箇所番号	Ⅱ-133K2011
	箇所名	安馬谷15
	所在地	南房総市安馬谷

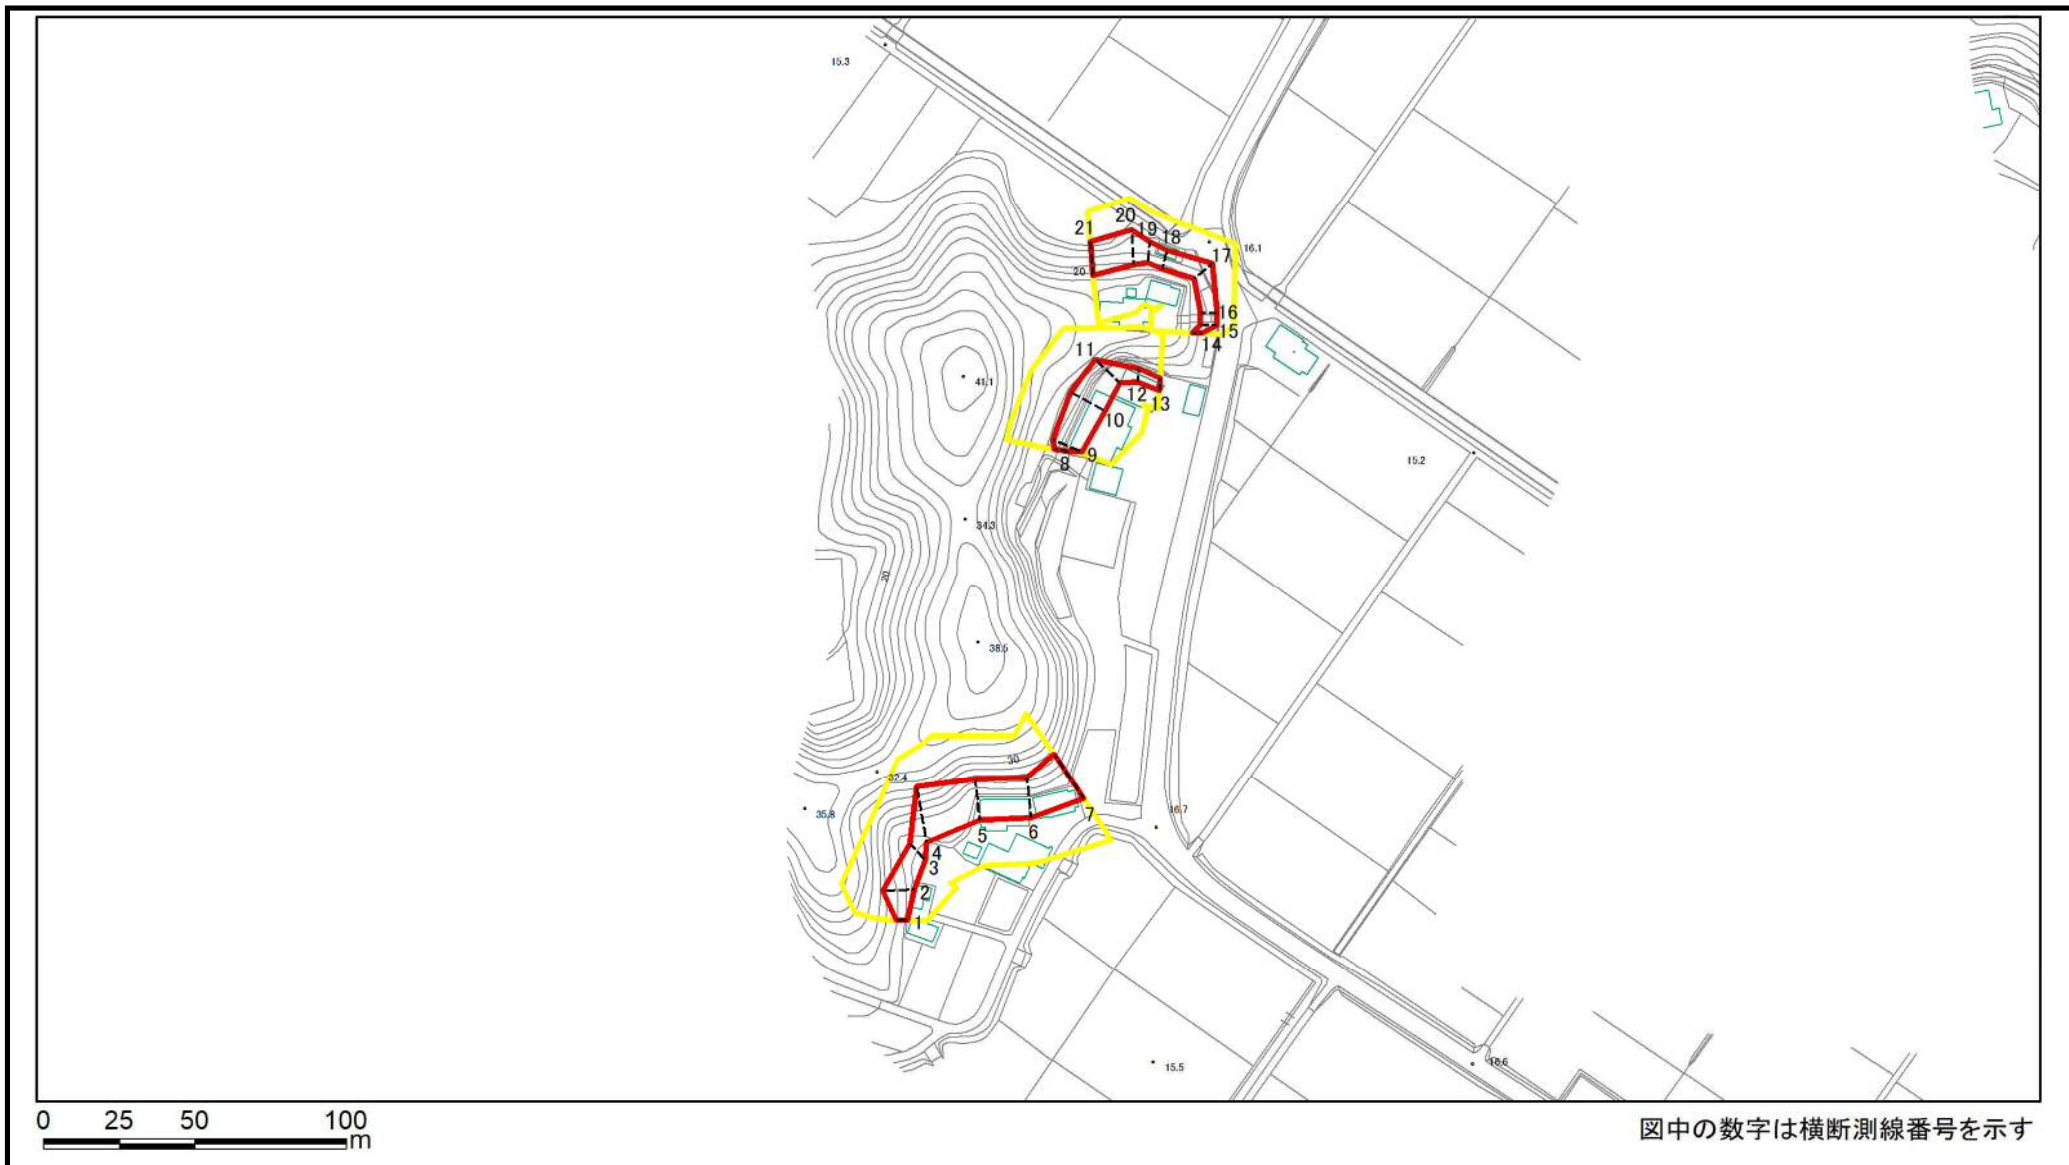
様式2(急) 土砂災害警戒区域・土砂災害特別警戒区域 区域図(その1)	土砂災害防止法施行令第二条の基準に該当する区域		N 縮尺 1:2,500	自然現象の種類	急傾斜地の崩壊	箇所番号	II-133K2011
	土砂災害防止法施行令第三条の基準に該当する区域			告示番号		箇所名	安馬谷15
			告示年月日		所在地	南房総市安馬谷

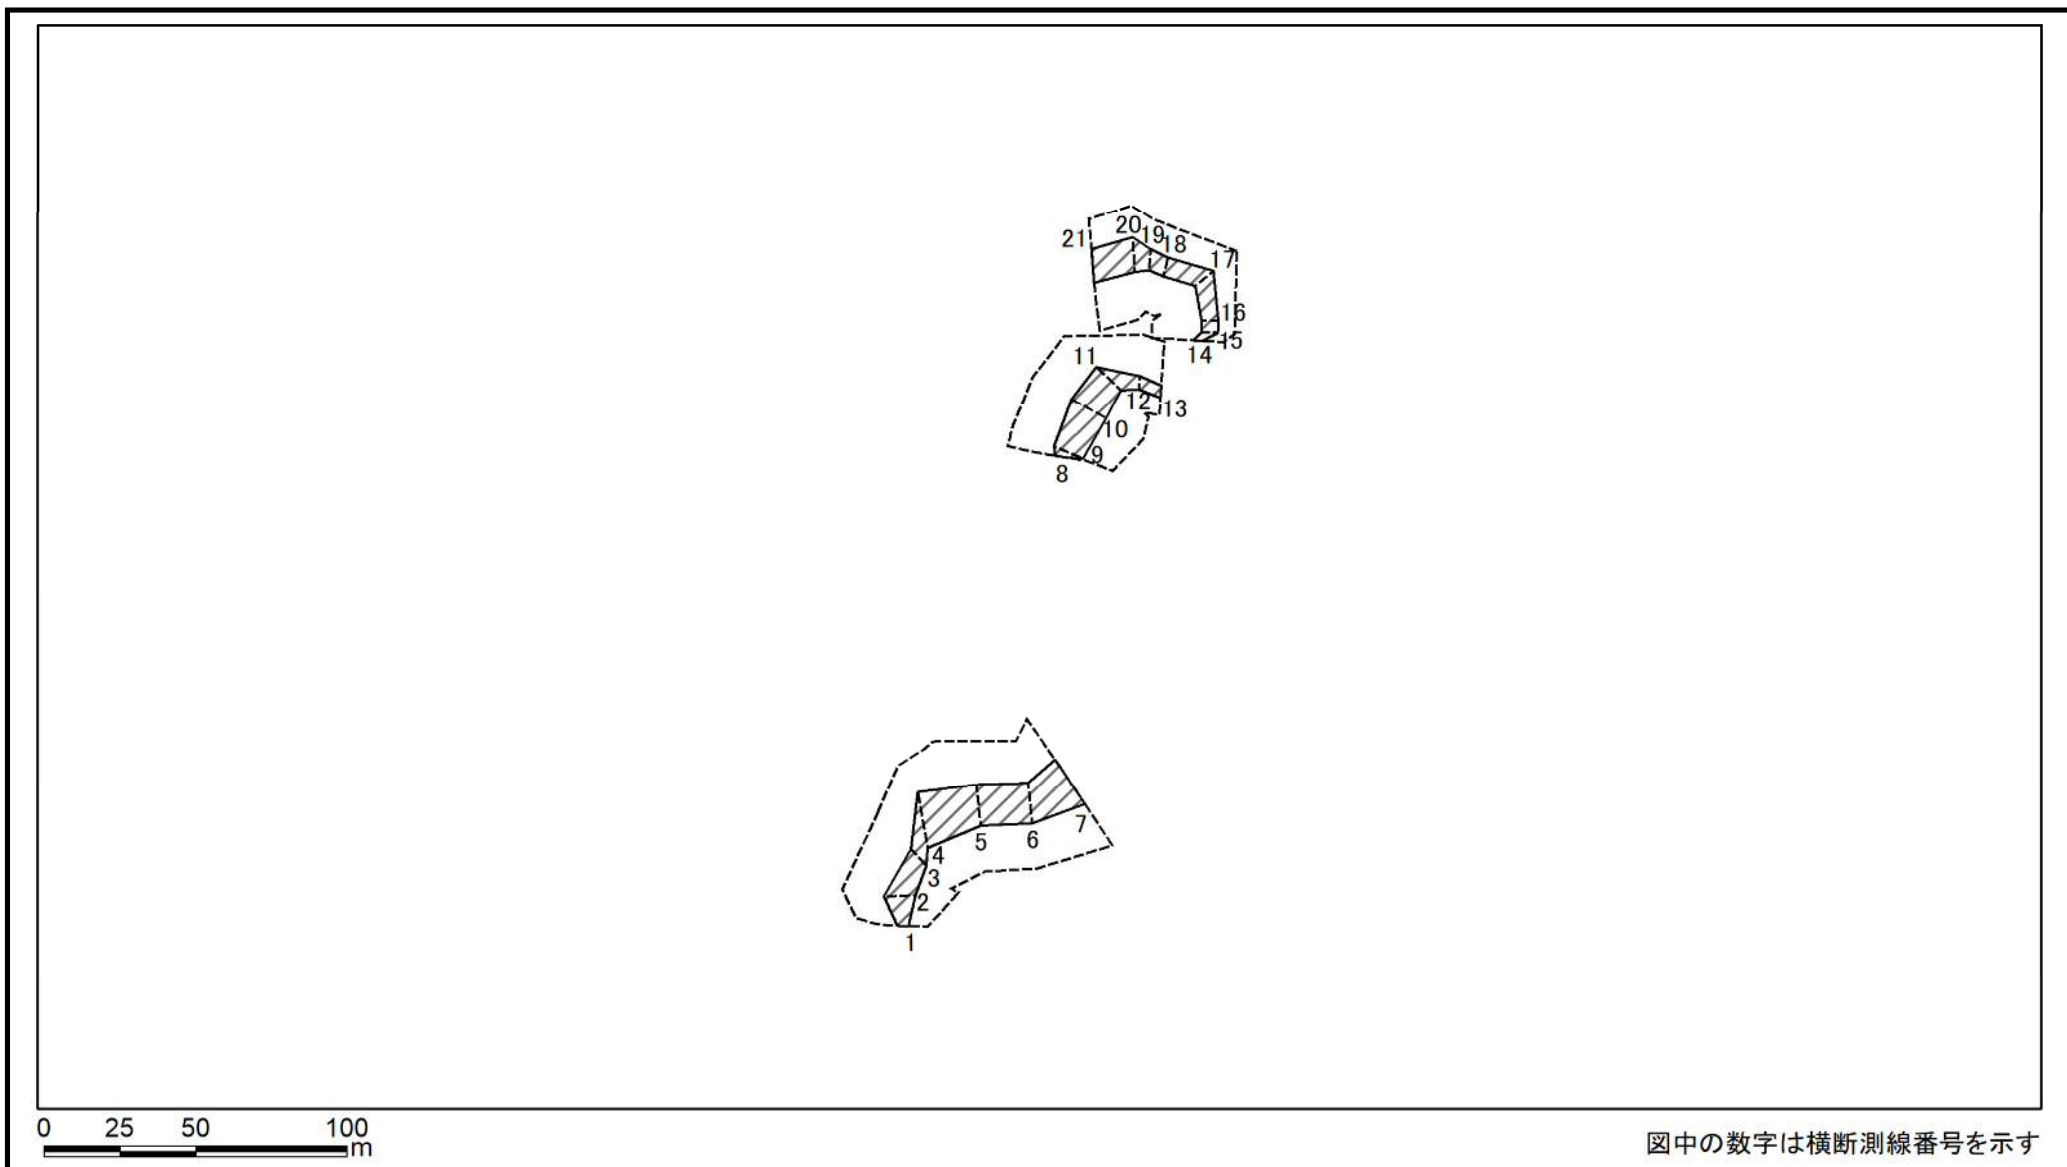
様式2-1(急) 土砂災害特別警戒区域の区域区分図 (急傾斜地の崩壊に伴う土石等の移動により建築物の地上部に作用すると想定される力)〈力区分:移動〉	土砂災害防止法施行令第二条の基準に該当する区域		N 縮尺 1:2,500	自然現象の種類	急傾斜地の崩壊	箇所番号	II-133K2011
	土砂災害防止法施行令第三条の基準に該当する区域	土石等の(移動)高さが1m以下の場合、土石等の移動による力が100kN/m <sup>2</sup> を超える区域		告示番号		箇所名	安馬谷15
	それ以外の区域			告示年月日		所在地	南房総市安馬谷

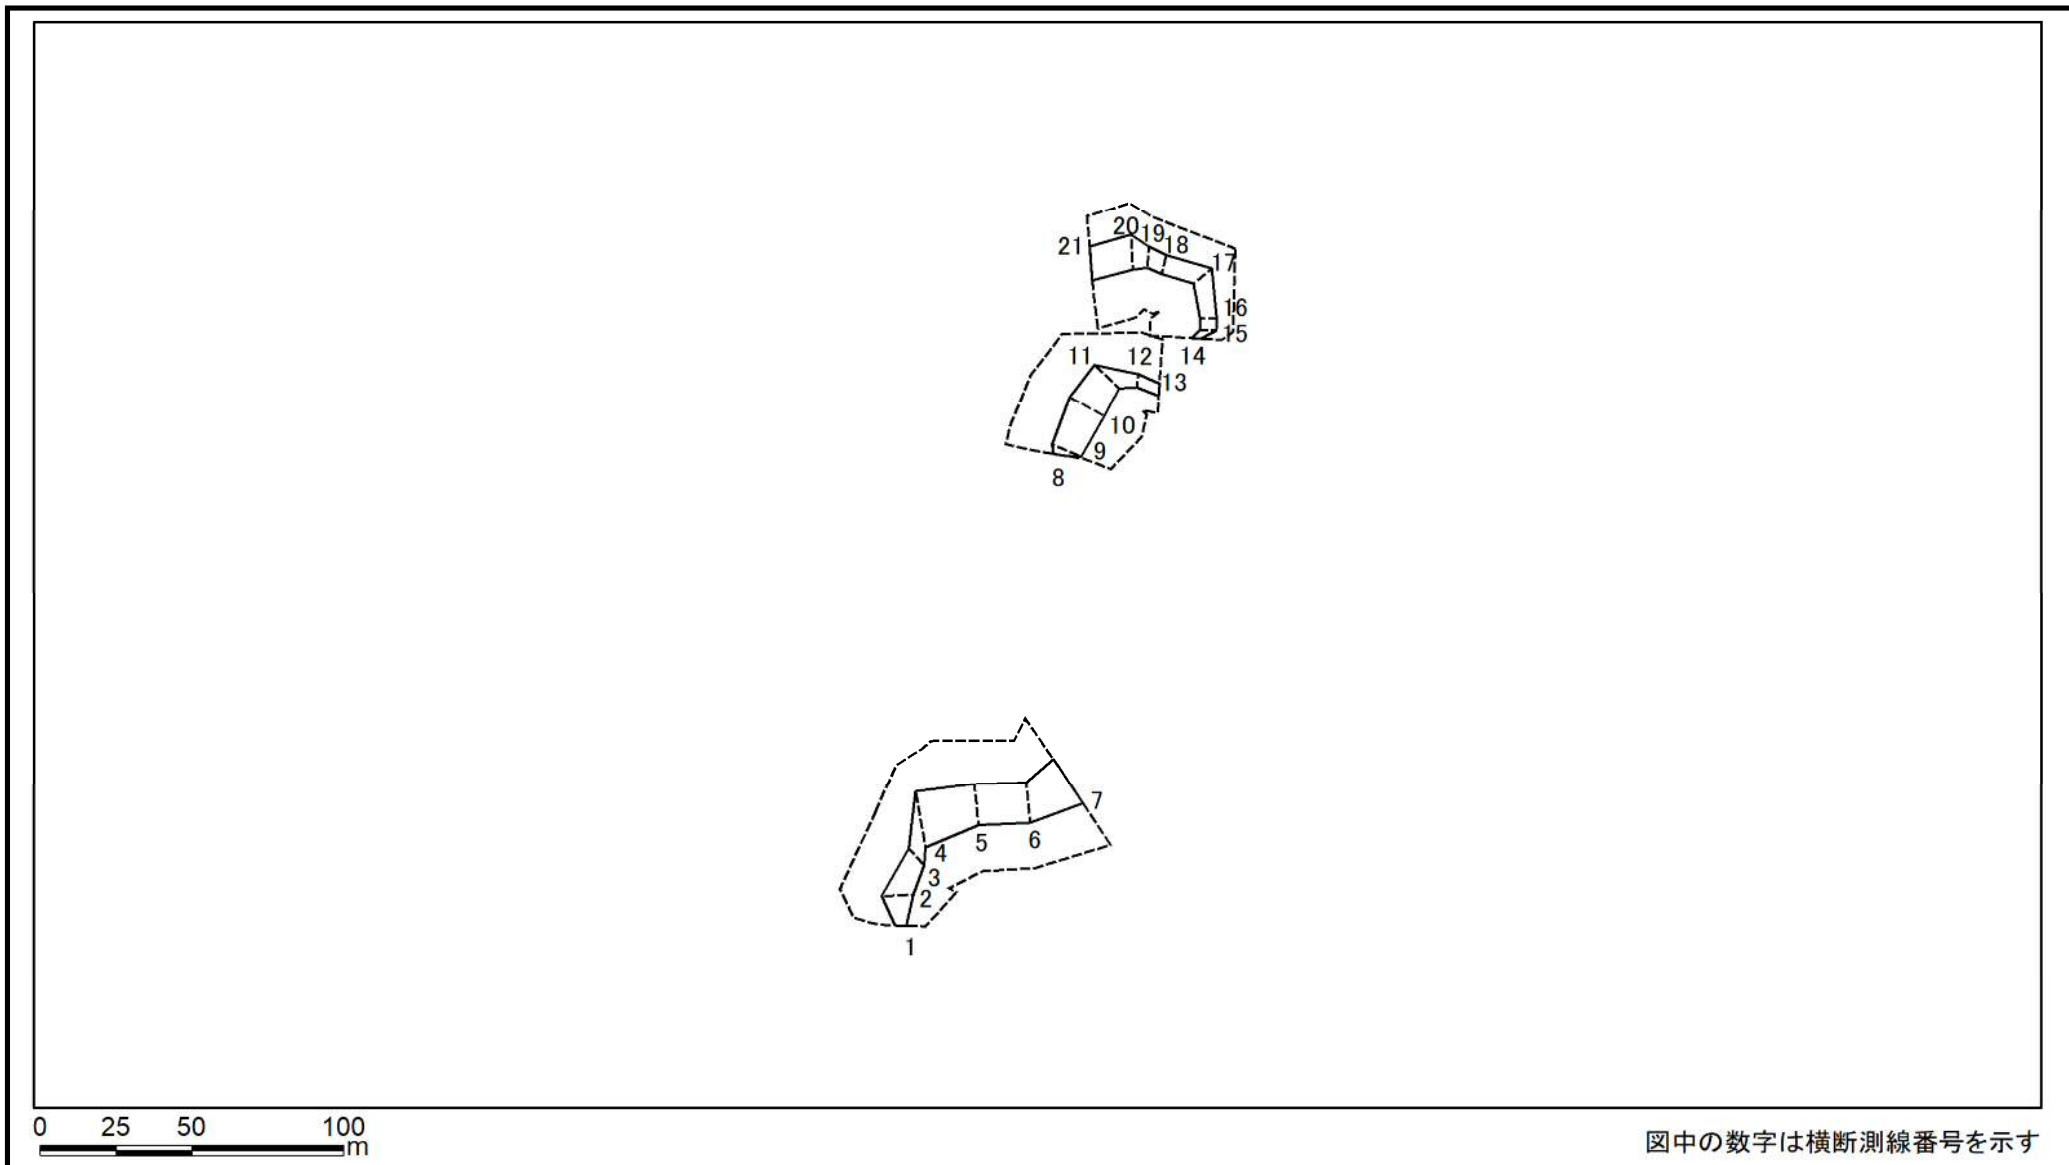
図中の数字は横断測線番号を示す

様式2-2(急) 土砂災害特別警戒区域の区域区分図 (急傾斜地の崩壊に伴う土石等の堆積により建築物の地上部に作用すると想定される力)〈力区分:堆積〉	土砂災害防止法施行令第二条の基準に該当する区域			N 縮尺 1:2,500	自然現象の種類	急傾斜地の崩壊	箇所番号	II-133K2011
	土砂災害防止法施行令第三条の基準に該当する区域	土石等の堆積の高さが3mを超える区域			告示番号		箇所名	安馬谷15
		それ以外の区域			告示年月日		所在地	南房総市安馬谷
