土砂災害警戒区域等の指定の告示に係る図書(様式1)

自然現象の種類	急傾斜地の崩壊
箇所番号	Ⅱ-133K2035
箇所名	加茂28
所在地	南房総市加茂

様式2(急) 土砂災害警戒区域・土砂災害特別警戒区域 区域図(その1)	土砂災害防止法施行令第二条の基準に該当する区域		N 縮尺 1:2,500	自然現象の種類	急傾斜地の崩壊	箇所番号	II-133K2035
	土砂災害防止法施行令第三条の基準に該当する区域			告示番号		箇所名	加茂28
	それ以外の区域			告示年月日		所在地	南房総市加茂

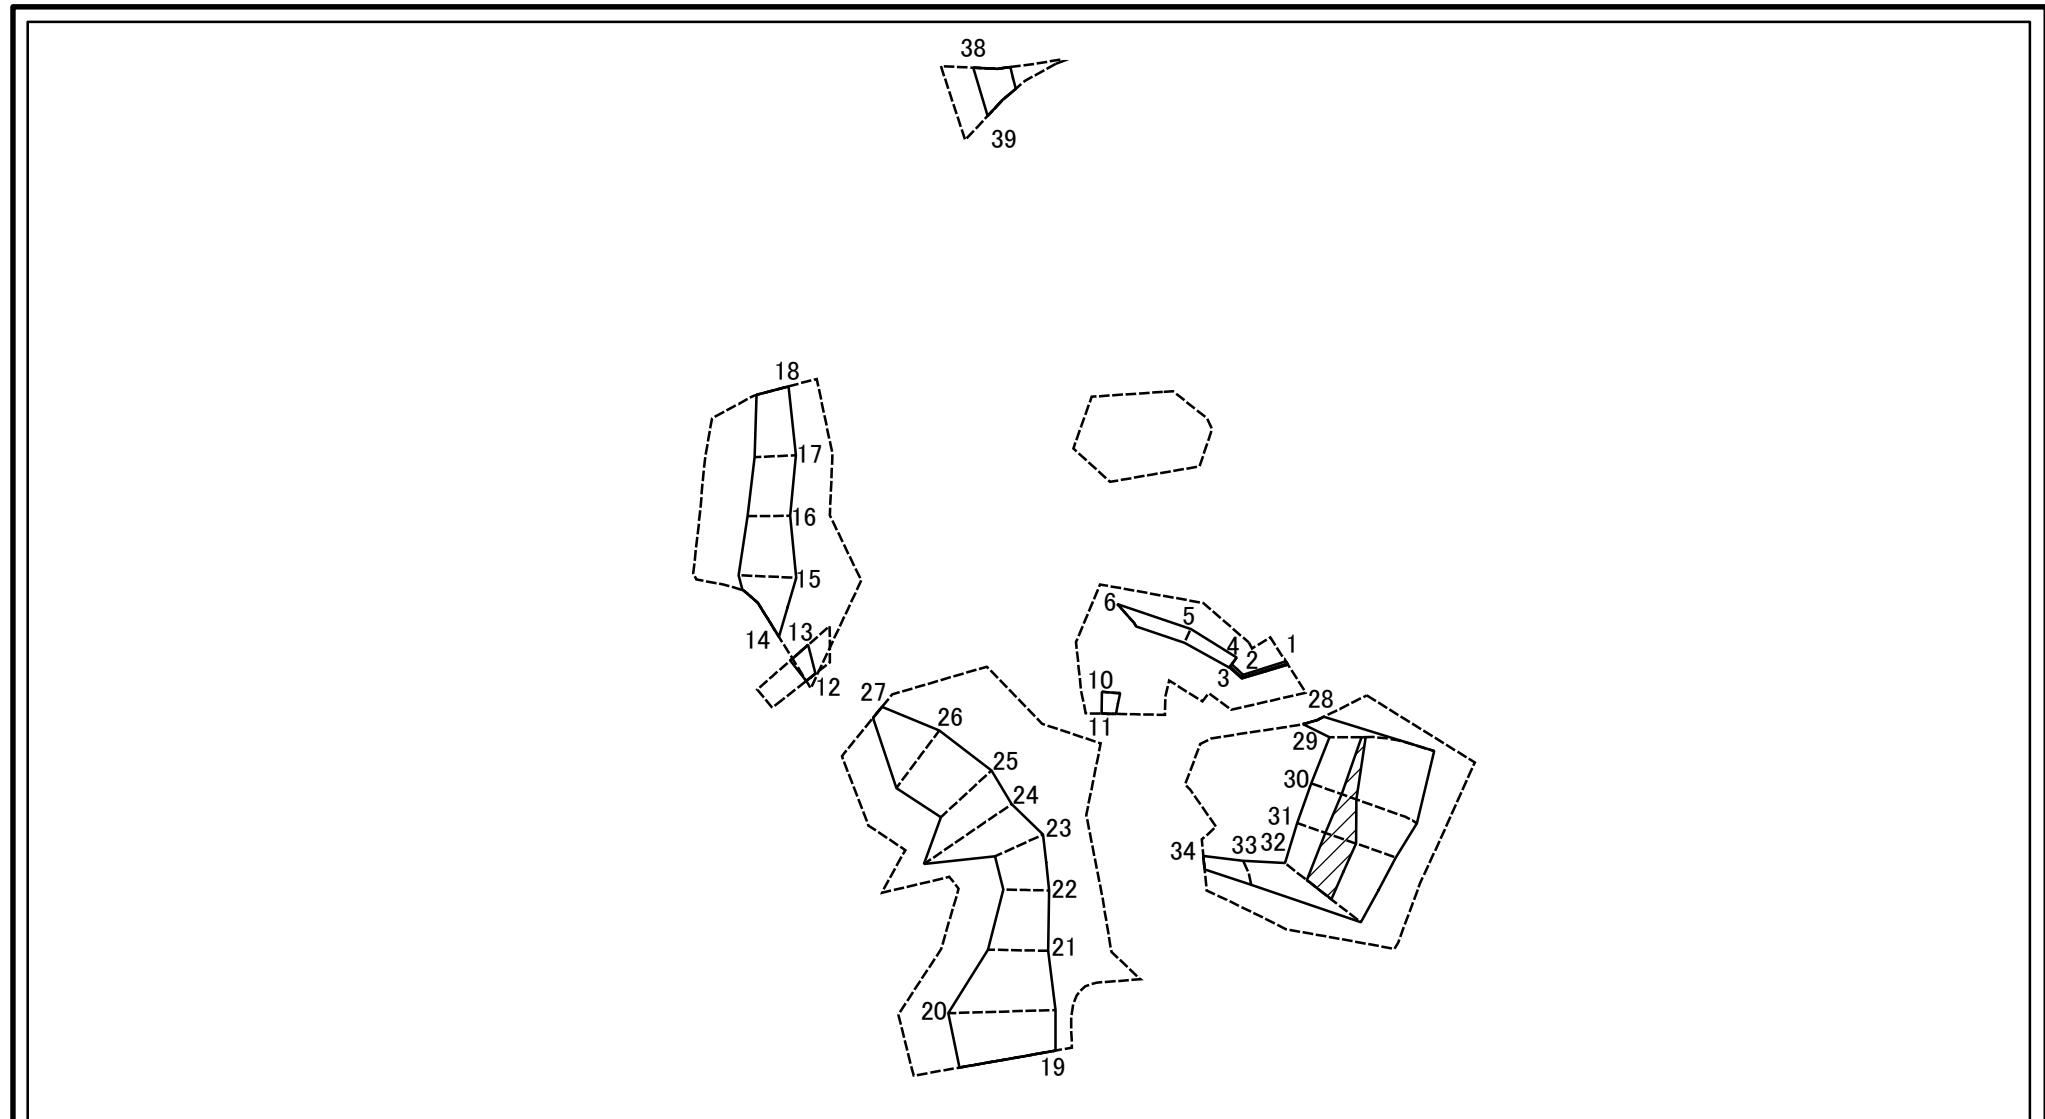
図中の数字は横断測線番号を示す

様式2-2(急)
土砂災害特別警戒区域の区域区分図
(急傾斜地の崩壊に伴う土石等の堆積により
建築物の地上部に作用すると想定される力)
<力区分:堆積>
