土砂災害警戒区域等の指定の告示に係る図書(様式1)

様式1(急)
土砂災害警戒区域・土砂災害特別警戒区域
位置図

自然現象の種類	急傾斜地の崩壊
箇所番号	Ⅱ-133K2378
箇所名	大貫41
所在地	南房総市千倉町大貫

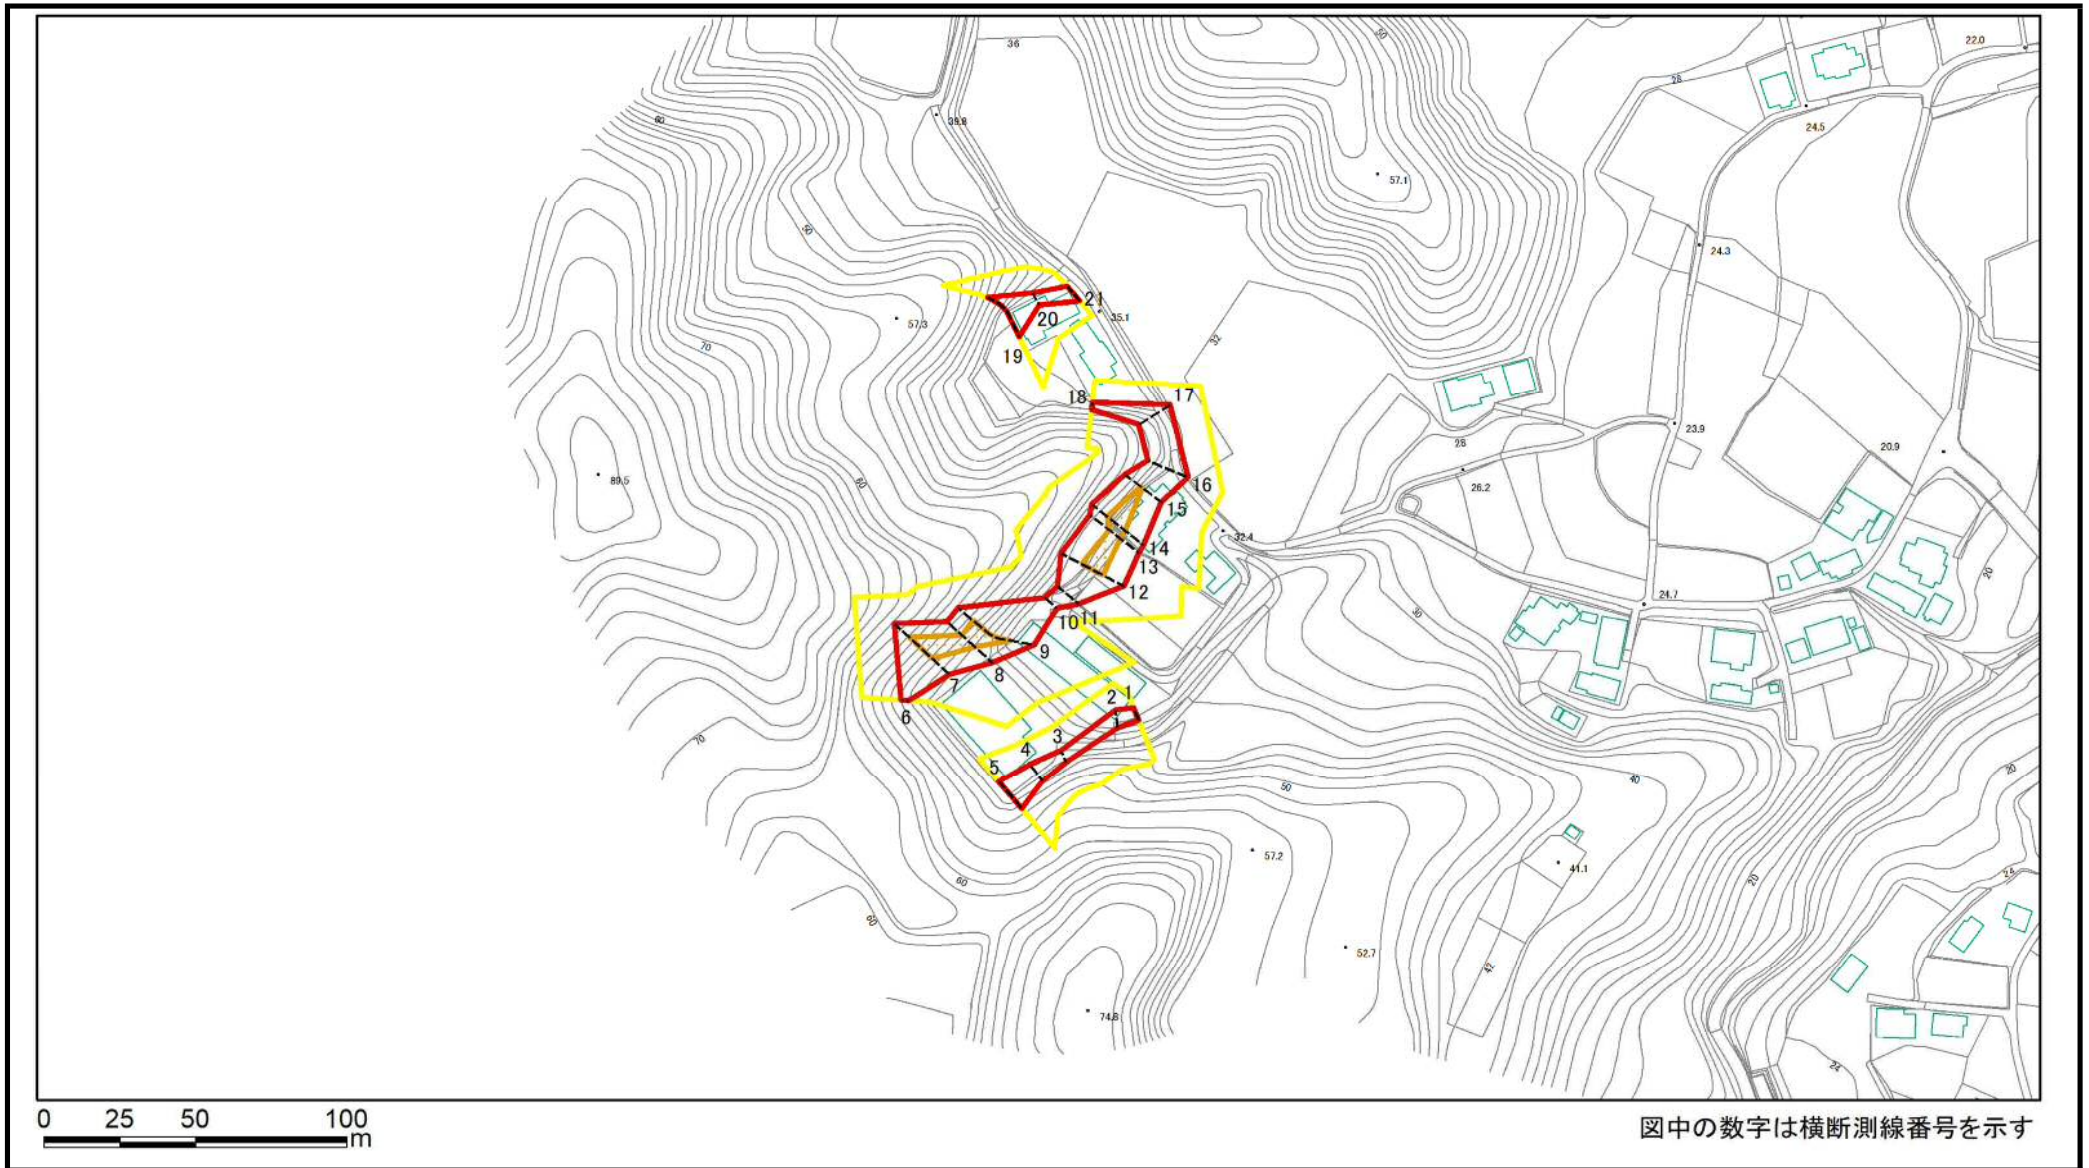
様式2(急) 土砂災害警戒区域・土砂災害特別警戒区域 区域図(その1)	土砂災害防止法施行令第二条の基準に該当する区域		N 縮尺 1:2,500	自然現象の種類	急傾斜地の崩壊	箇所番号	II-133K2378
	土砂災害防止法施行令第三条の基準に該当する区域			告示番号		箇所名	大貫41
	土砂等の(移動)高さが1m以下の場合、土砂等の移動による力が100kN/m ² を超える区域		告示年月日		所在地	南房総市千倉町大貫	
	土砂等の堆積の高さが3mを超える区域						
	それ以外の区域

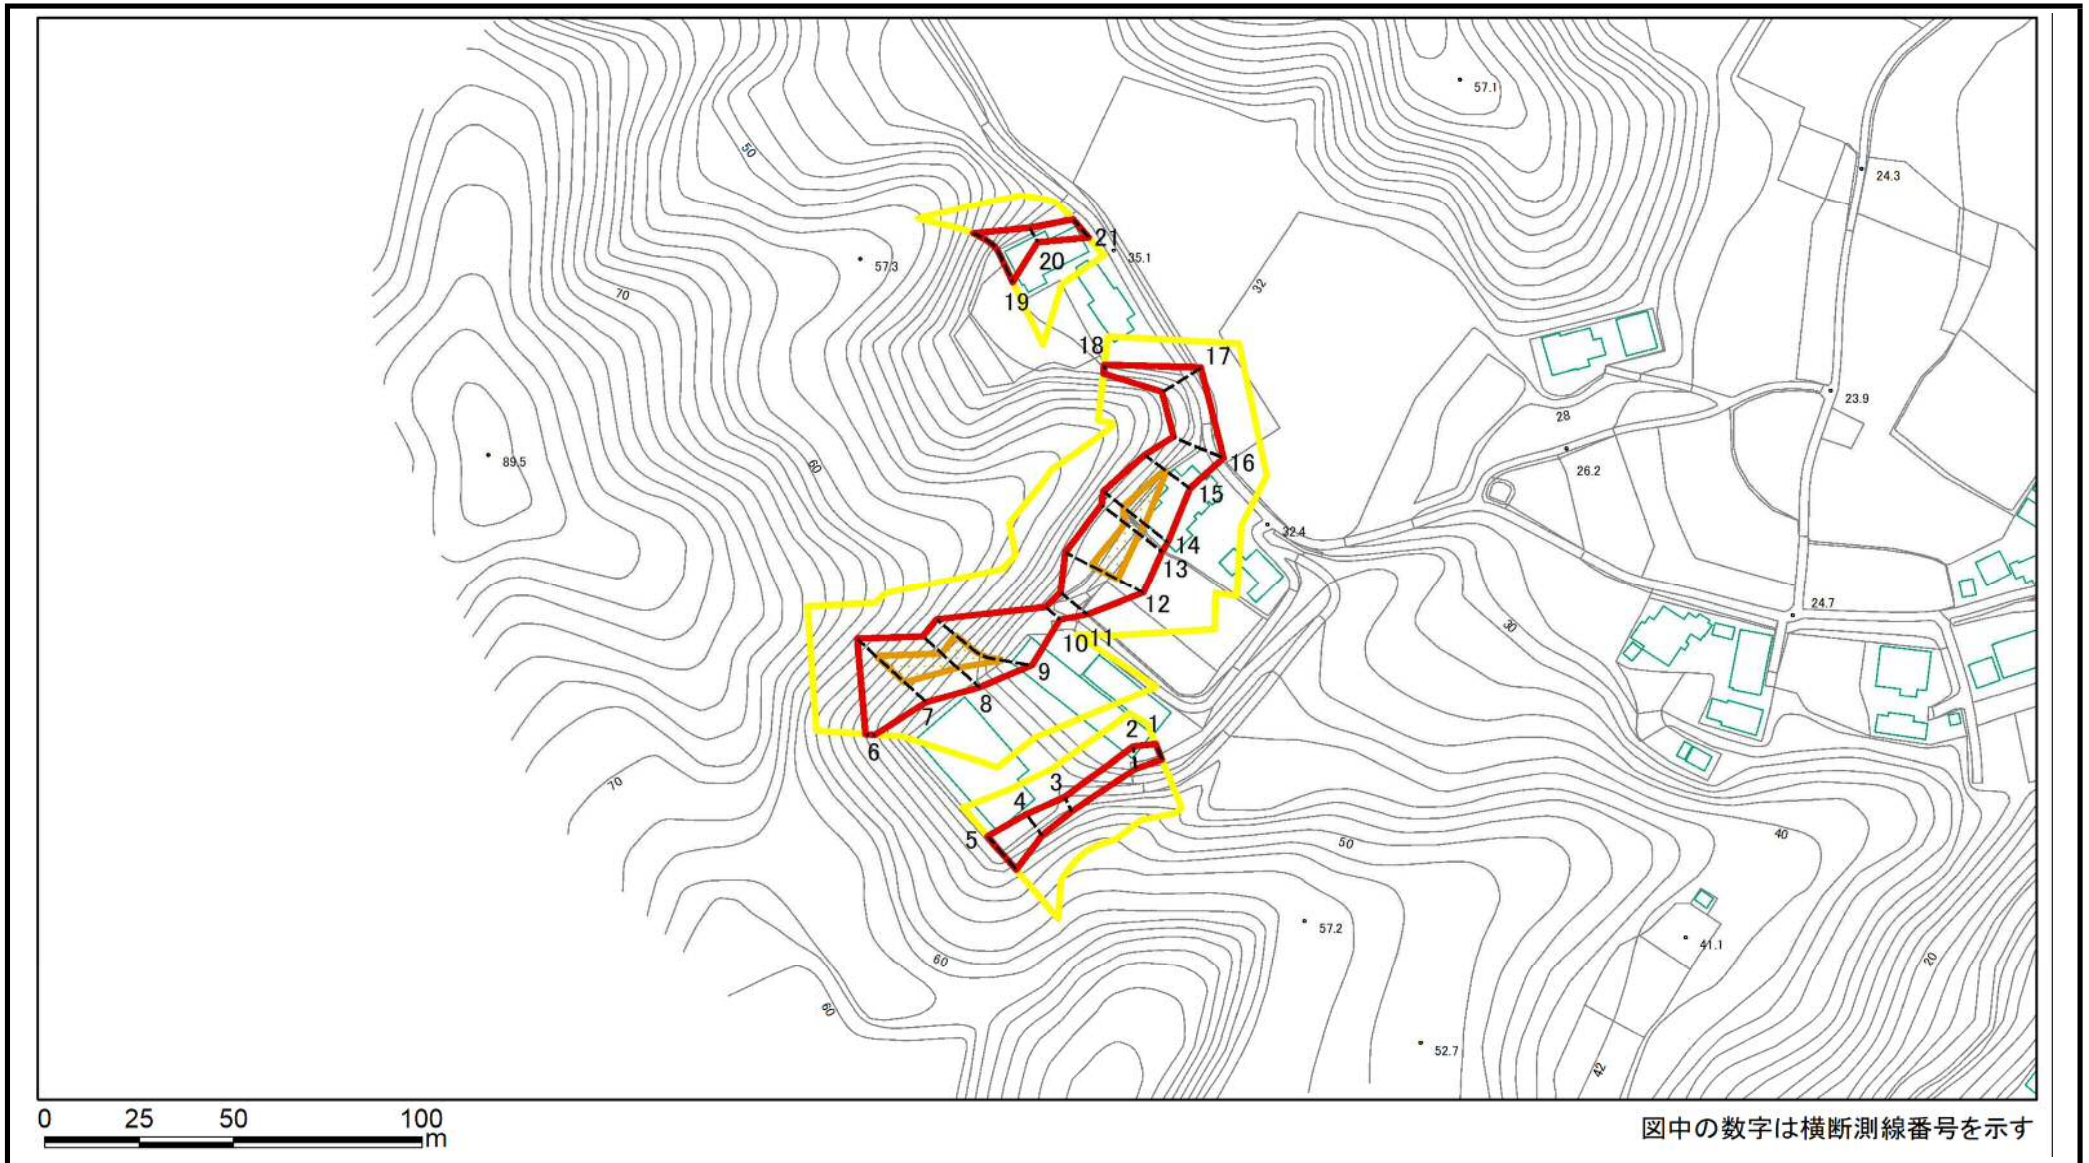
様式2(急) 土砂災害警戒区域・土砂災害特別警戒区域 区域図(参考図)	土砂災害防止法施行令第二条の基準に該当する区域		N 縮尺 1:1,500	自然現象の種類	急傾斜地の崩壊	箇所番号	II-133K2378
	土砂災害防止法施行令第三条の基準に該当する区域			告示番号		箇所名	大貫41
	土砂等の(移動)高さが1m以下の場合、土砂等の移動による力が100kN/m ² を超える区域			告示年月日		所在地	南房総市千倉町大貫
	土砂等の堆積の高さが3mを超える区域						
	それ以外の区域

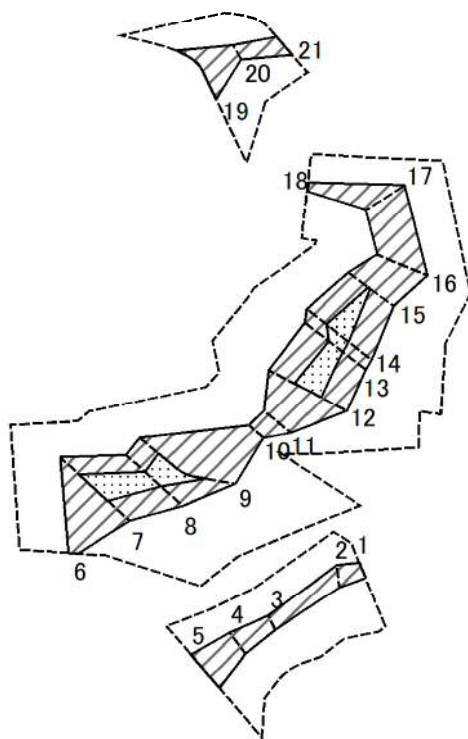
図中の数字は横断測線番号を示す

様式2-1(急) 土砂災害特別警戒区域の区域区分図 (急傾斜地の崩壊に伴う土石等の移動により建築物の地上部に作用すると想定される力)〈力区分:移動〉	土砂災害防止法施行令第二条の基準に該当する区域		N 縮尺 1:1,500	自然現象の種類	急傾斜地の崩壊	箇所番号	II-133K2378
	土砂災害防止法施行令第三条の基準に該当する区域			告示番号		箇所名	大貫41
	それ以外の区域			告示年月日		所在地	南房総市千倉町大貫

横断測線の区間	土石等の移動により建築物の地上部に作用すると想定される力				土石等の堆積により建築物の地上部に作用すると想定される力				横断測線の区間	土石等の移動により建築物の地上部に作用すると想定される力				土石等の堆積により建築物の地上部に作用すると想定される力			
	土石等の(移動)高さが1m以下の場合、土石等の移動による力が100kN/m ² を超える区域		それ以外の区域		土石等の堆積の高さが3mを超える区域		それ以外の区域			土石等の(移動)高さが1m以下の場合、土石等の移動による力が100kN/m ² を超える区域		それ以外の区域		土石等の堆積の高さが3mを超える区域		それ以外の区域	
	力の大きさのうち最大のもの (kN/m ²)	土石等の高さ (m)	力の大きさのうち最大のもの (kN/m ²)	土石等の高さ (m)	力の大きさのうち最大のもの (kN/m ²)	土石等の高さ (m)	力の大きさのうち最大のもの (kN/m ²)	土石等の高さ (m)		力の大きさのうち最大のもの (kN/m ²)	土石等の高さ (m)	力の大きさのうち最大のもの (kN/m ²)	土石等の高さ (m)	力の大きさのうち最大のもの (kN/m ²)	土石等の高さ (m)	力の大きさのうち最大のもの (kN/m ²)	土石等の高さ (m)
1 ~ 2	-	-	57.64	1.00	-	-	12.09	2.14	~								
2 ~ 3	-	-	57.64	1.00	-	-	12.77	2.26	~								
3 ~ 4	-	-	67.19	1.00	-	-	12.77	2.26	~								
4 ~ 5	-	-	85.67	1.00	-	-	11.04	1.95	~								
6 ~ 7	-	-	100.00	1.00	-	-	13.69	2.42	~								
7 ~ 8	130.32	1.00	100.00	1.00	-	-	13.69	2.42	~								
8 ~ 9	140.45	1.00	100.00	1.00	-	-	16.39	2.90	~

9 ~ 10	-	-	100.00	1.00	-	-	16.39	2.90	~								
10 ~ 11	-	-	79.00	1.00	-	-	10.57	1.87	~								
11 ~ 12	-	-	100.00	1.00	-	-	12.92	2.29	~								
12 ~ 13	120.77	1.00	100.00	1.00	-	-	12.92	2.29	~								
13 ~ 14	124.48	1.00	100.00	1.00	-	-	14.23	2.52	~								
14 ~ 15	124.48	1.00	100.00	1.00	-	-	14.23	2.52	~								
15 ~ 16	-	-	100.00	1.00	-	-	14.06	2.49	~								
16 ~ 17	-	-	95.40	1.00	-	-	10.46	1.85	~								
17 ~ 18	-	-	92.00	1.00	-	-	13.85	2.45	~								
19 ~ 20	-	-	100.00	1.00	-	-	14.49	2.56	~								
20 ~ 21	-	-	66.15	1.00	-	-	14.49	2.56	~								
~									~								
~									~								
~									~								
~									~								
~									~								
~									~

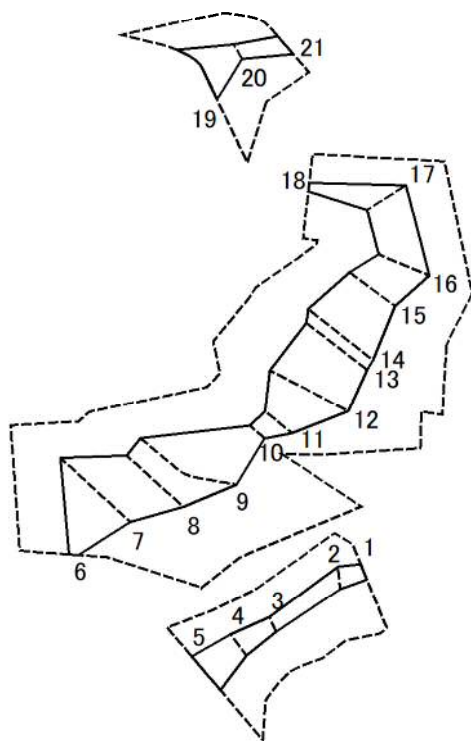
図中の数字は横断測線番号を示す

様式2-2(急) 土砂災害特別警戒区域の区域区分図 (急傾斜地の崩壊に伴う土石等の堆積により建築物の地上部に作用すると想定される力)〈力区分:堆積〉	土砂災害防止法施行令第二条の基準に該当する区域			N 縮尺 1:1,500	自然現象の種類	急傾斜地の崩壊	箇所番号	II-133K2378
	土砂災害防止法施行令第三条の基準に該当する区域	土石等の堆積の高さが3mを超える区域			告示番号		箇所名	大貫41
		それ以外の区域			告示年月日		所在地	南房総市千倉町大貫
