土砂災害警戒区域等の指定の告示に係る図書(様式1)

様式1(急)
土砂災害警戒区域・土砂災害特別警戒区域
位置図

自然現象の種類	急傾斜地の崩壊
箇所番号	II-143K2426
箇所名	宝竜寺19
所在地	富津市宝竜寺

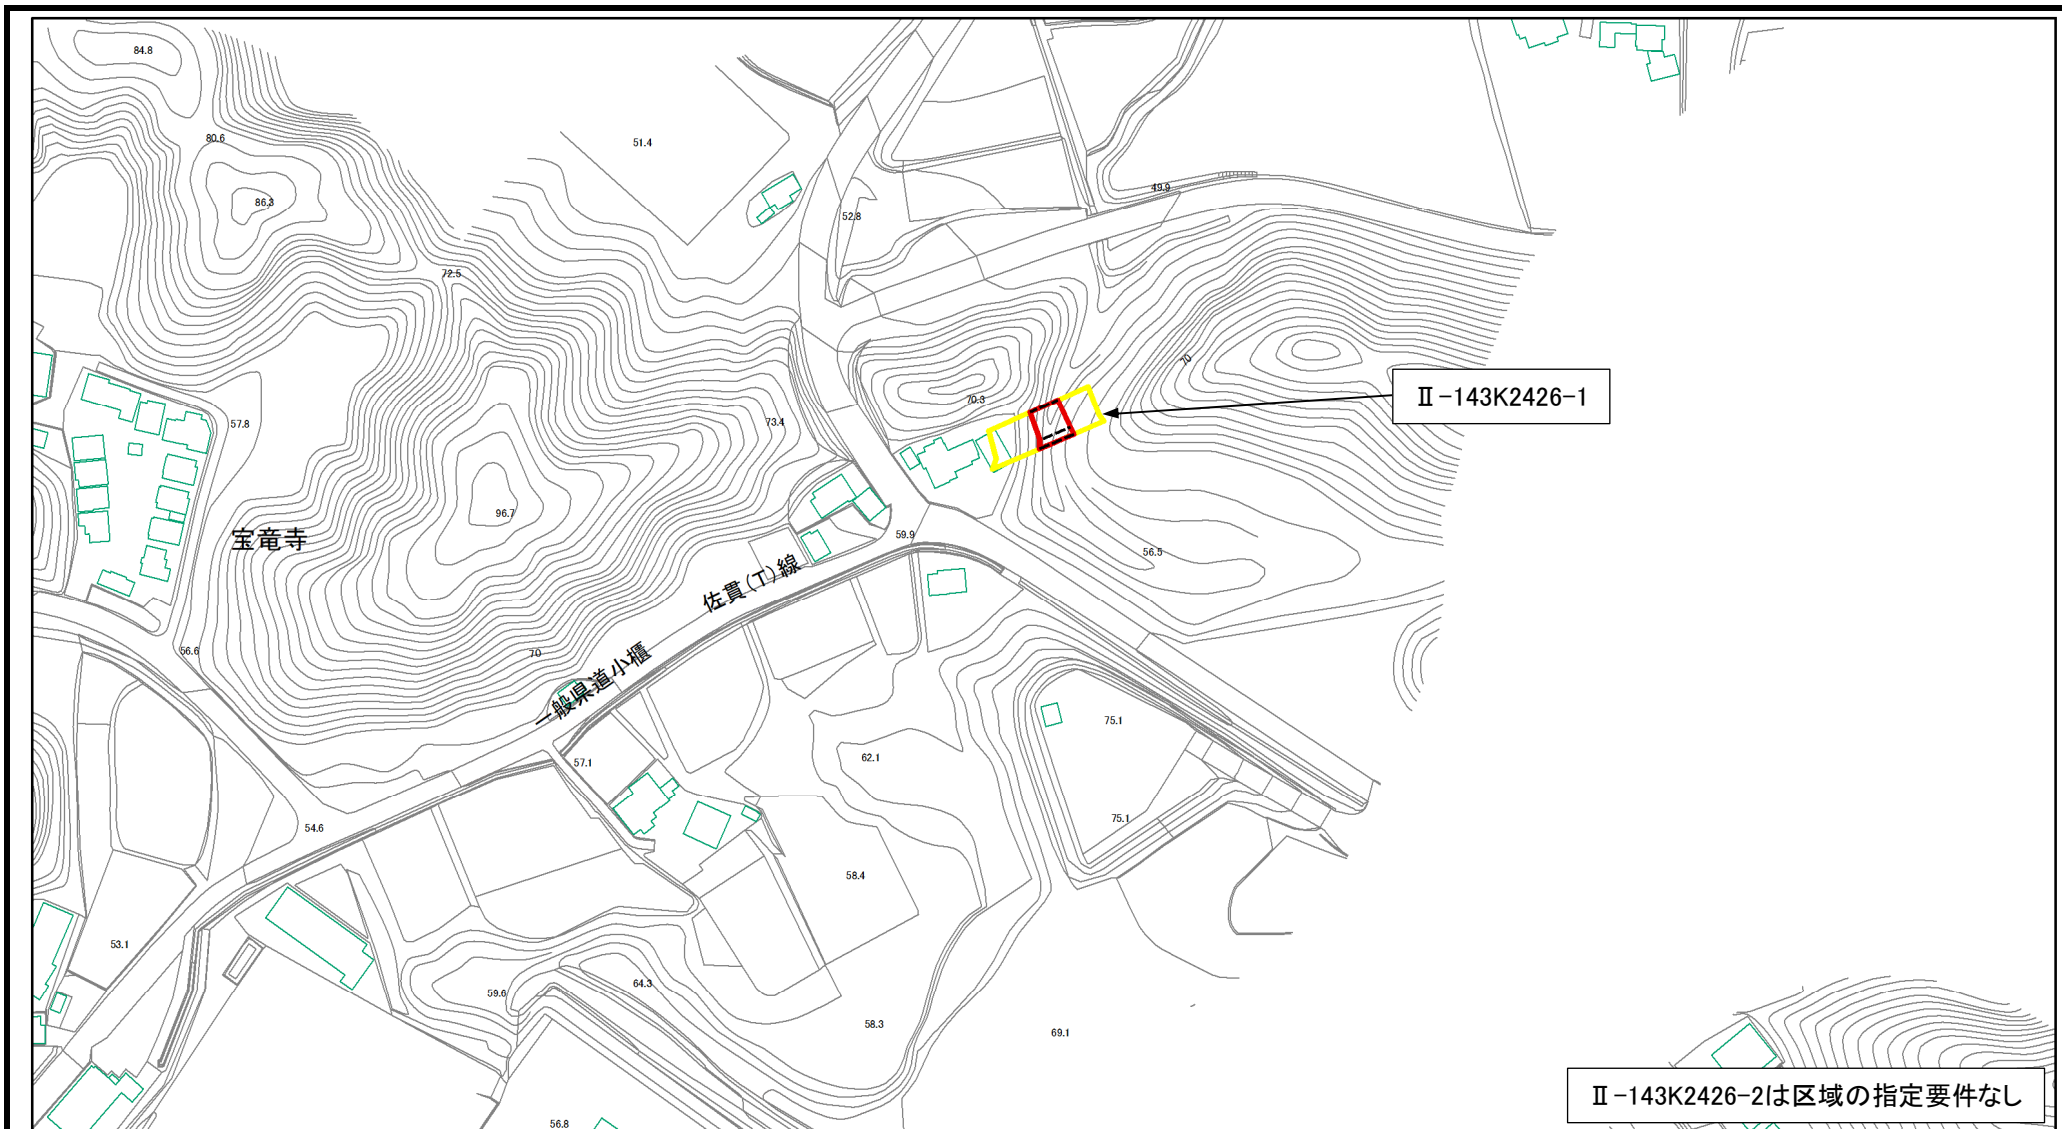
土砂災害防止法施行令第二条の基準に該当する区域	土砂等の(移動)高さが1m以下の場合、		N 縮尺 1:2,500	自然現象の種類	急傾斜地の崩壊	箇所番号	II-143K2426
	土砂等の移動による力が100kN/m ² を超える区域			告示番号		箇所名	宝竜寺19
	土砂等の堆積の高さが3mを超える区域			告示年月日		所在地	富津市宝竜寺
	それ以外の区域

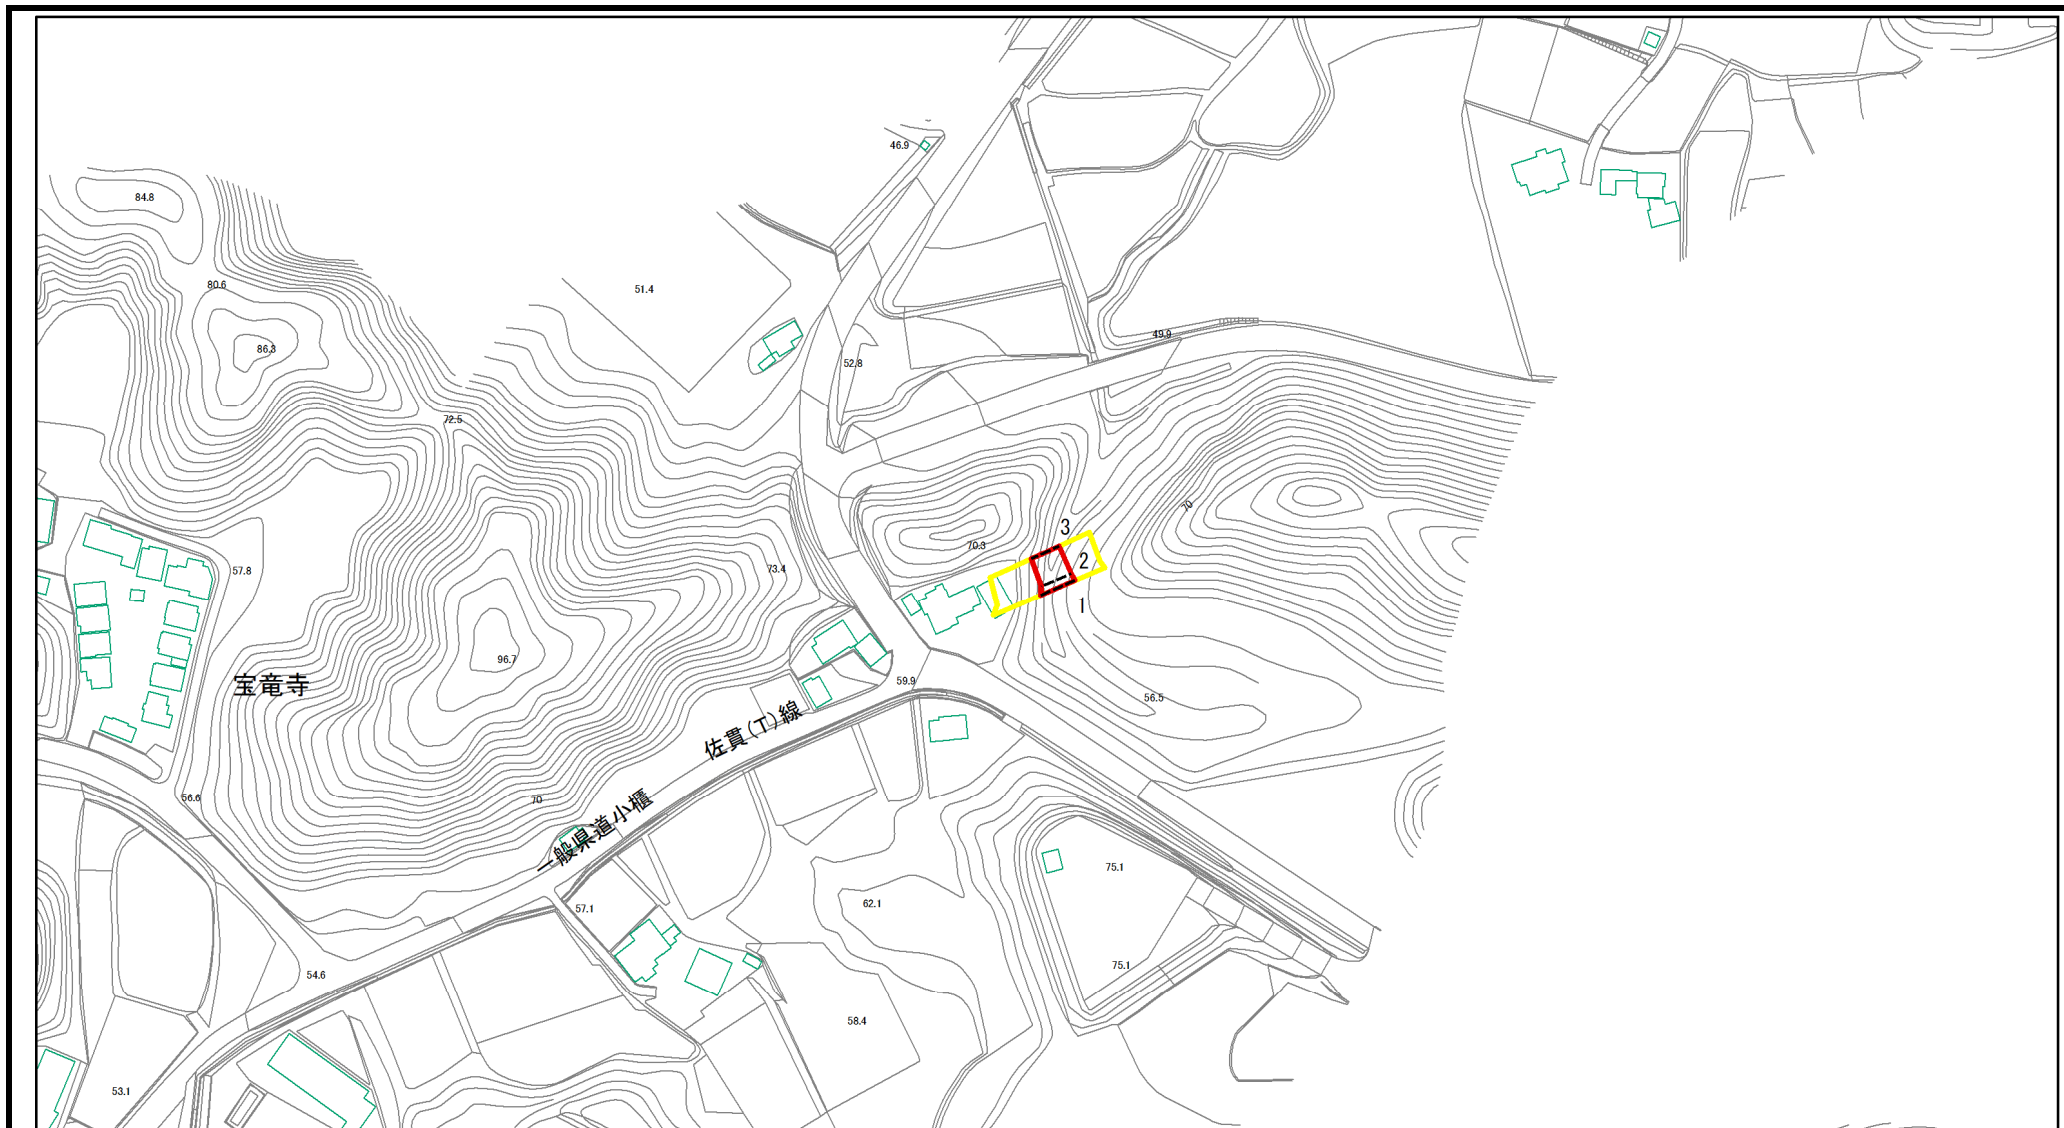
様式2(急)
土砂災害警戒区域・土砂災害特別警戒区域
区域図(その1)

土砂災害防止法施行令第三条の基準に該当する区域	土石等の(移動)高さが1m以下の場合、土石等の移動による力が100kN/m ² を超える区域	
	土石等の堆積の高さが3mを超える区域	
	それ以外の区域

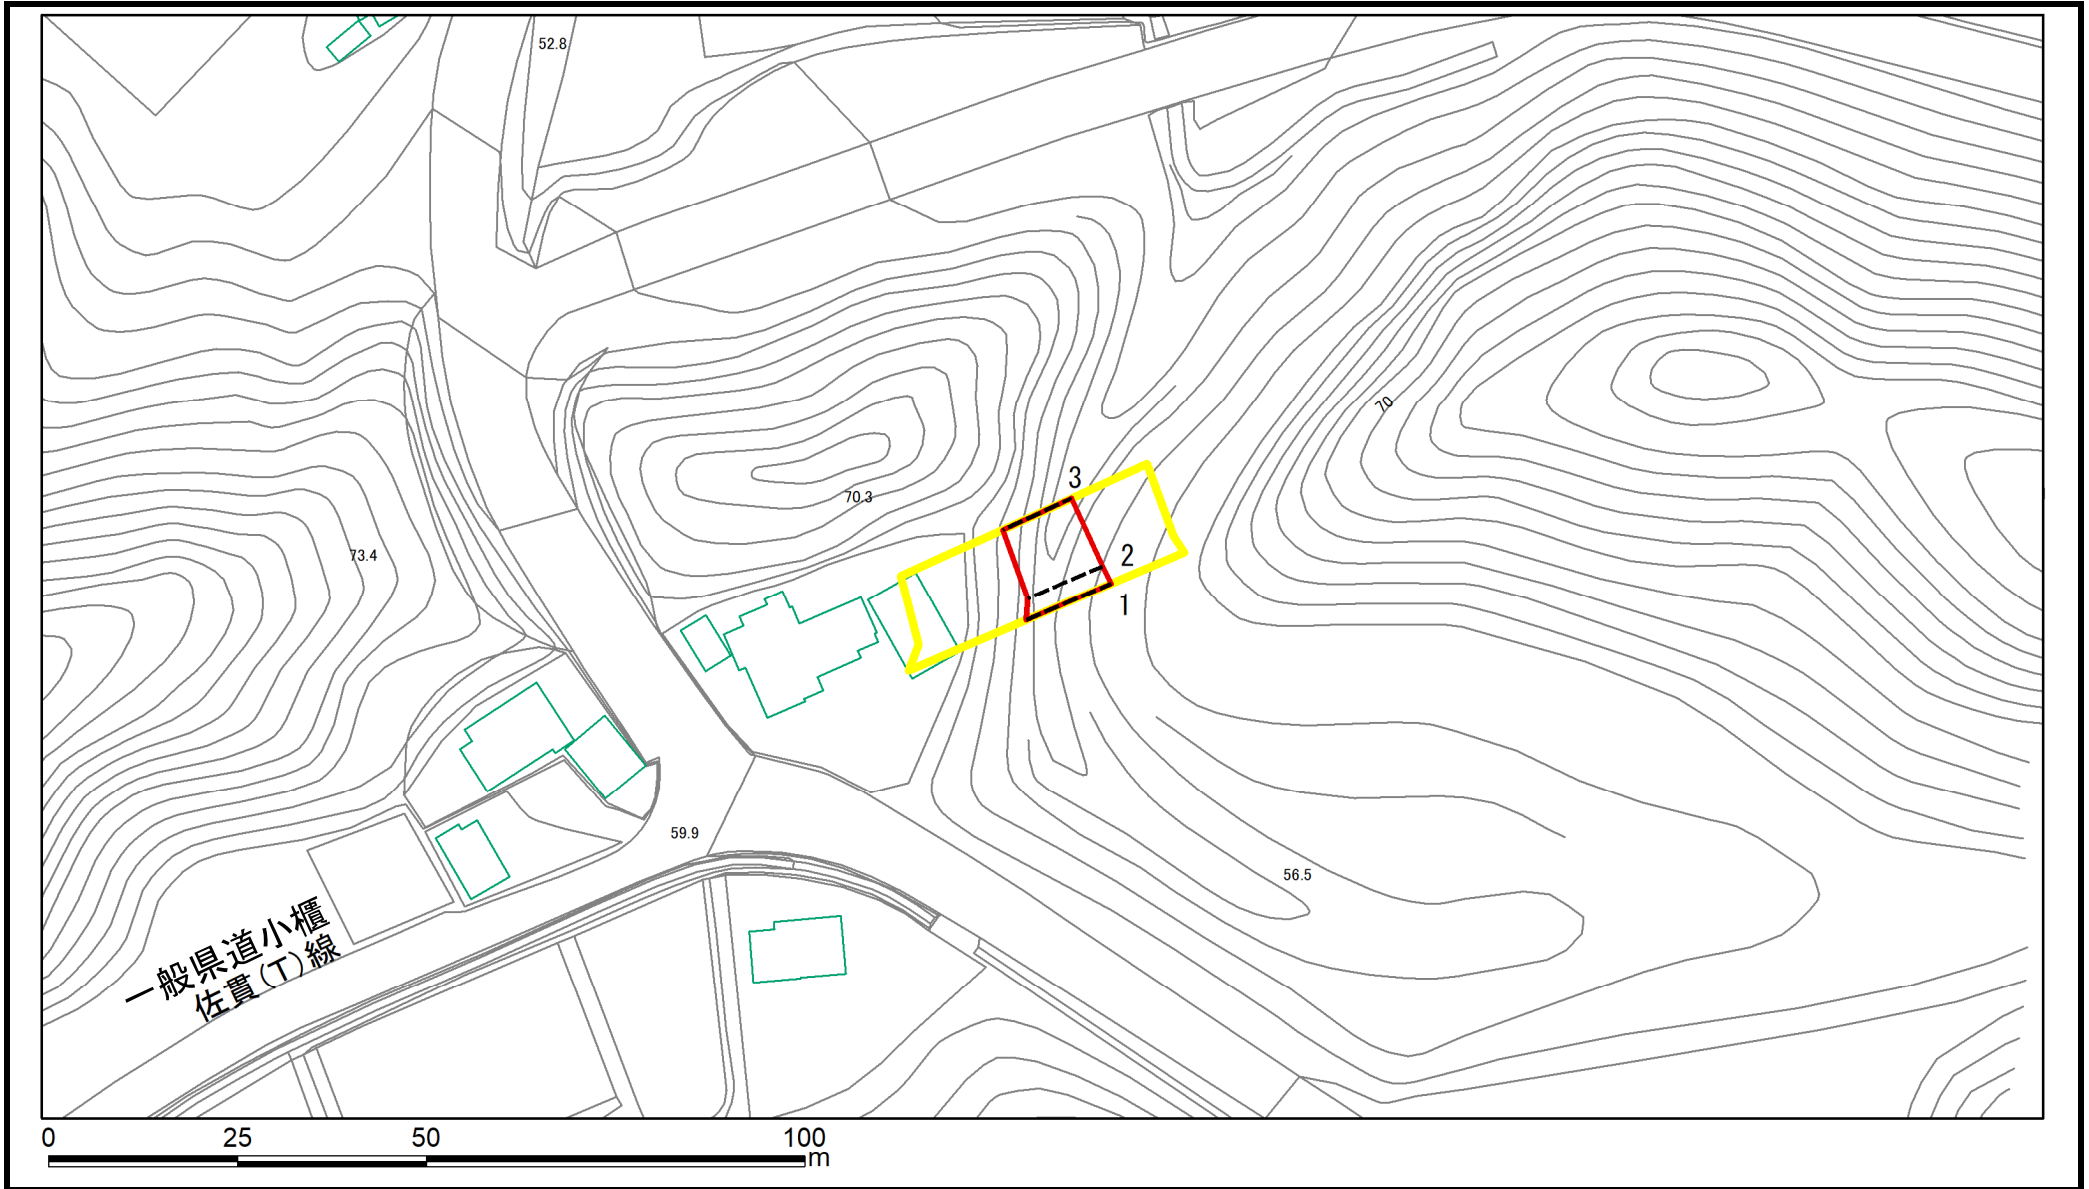
様式2(急) 土砂災害警戒区域・土砂災害特別警戒区域 区域図(参考図)	土砂災害防止法施行令第二条の基準に該当する区域		自然現象 の種類 急傾斜地の崩壊	箇所番号	II-143K2426-1		
	土砂災害防止法施行令第三条の基準に該当する区域			告示番号	箇所名	宝竜寺19	
	土砂等の(移動)高さが1m以下の場合、土砂等の移動による力が100kN/m ² を超える区域			縮尺 1:1,000	告示年月日	所在地	富津市宝竜寺
	土砂等の堆積の高さが3mを超える区域						
それ以外の区域

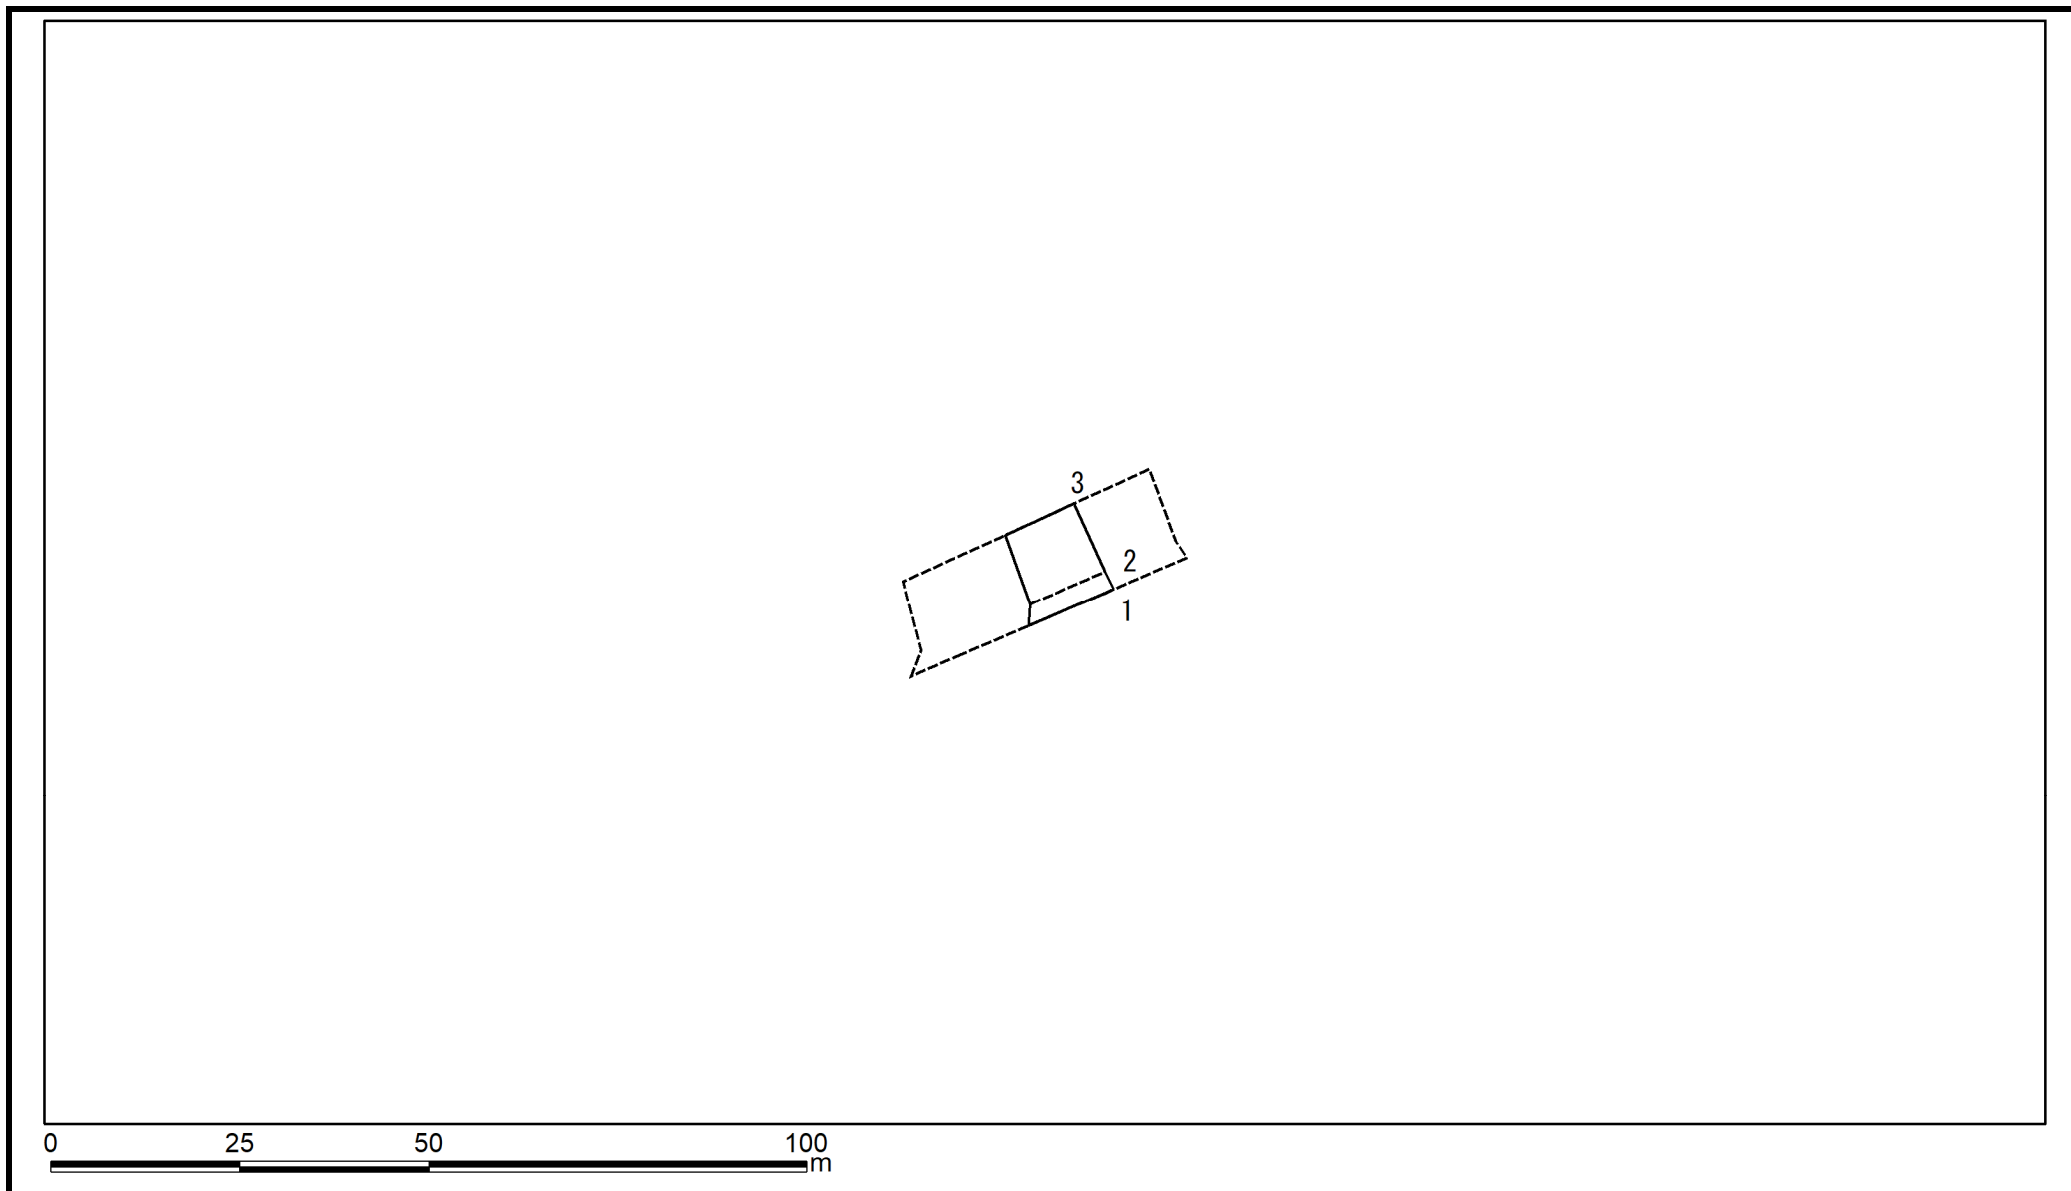
様式2-2(急) 土砂災害特別警戒区域の区域区分図 (急傾斜地の崩壊に伴う土石等の堆積により 建築物の地上部に作用すると想定される力) <力区分:堆積>	土砂災害防止法施行令第二条の基準に該当する区域			N 縮尺 1:1,000	自然現象の種類	急傾斜地の崩壊	箇所番号	II-143K2426-1
	土砂災害防止法施行令第三条の基準に該当する区域	土石等の堆積の高さが3mを超える区域			告示番号		箇所名	宝竜寺19
		それ以外の区域			告示年月日		所在地	富津市宝竜寺
