土砂災害警戒区域等の指定の告示に係る図書(様式1)

土砂災害警戒区域・特別警戒区域

II-1490

南羽鳥6

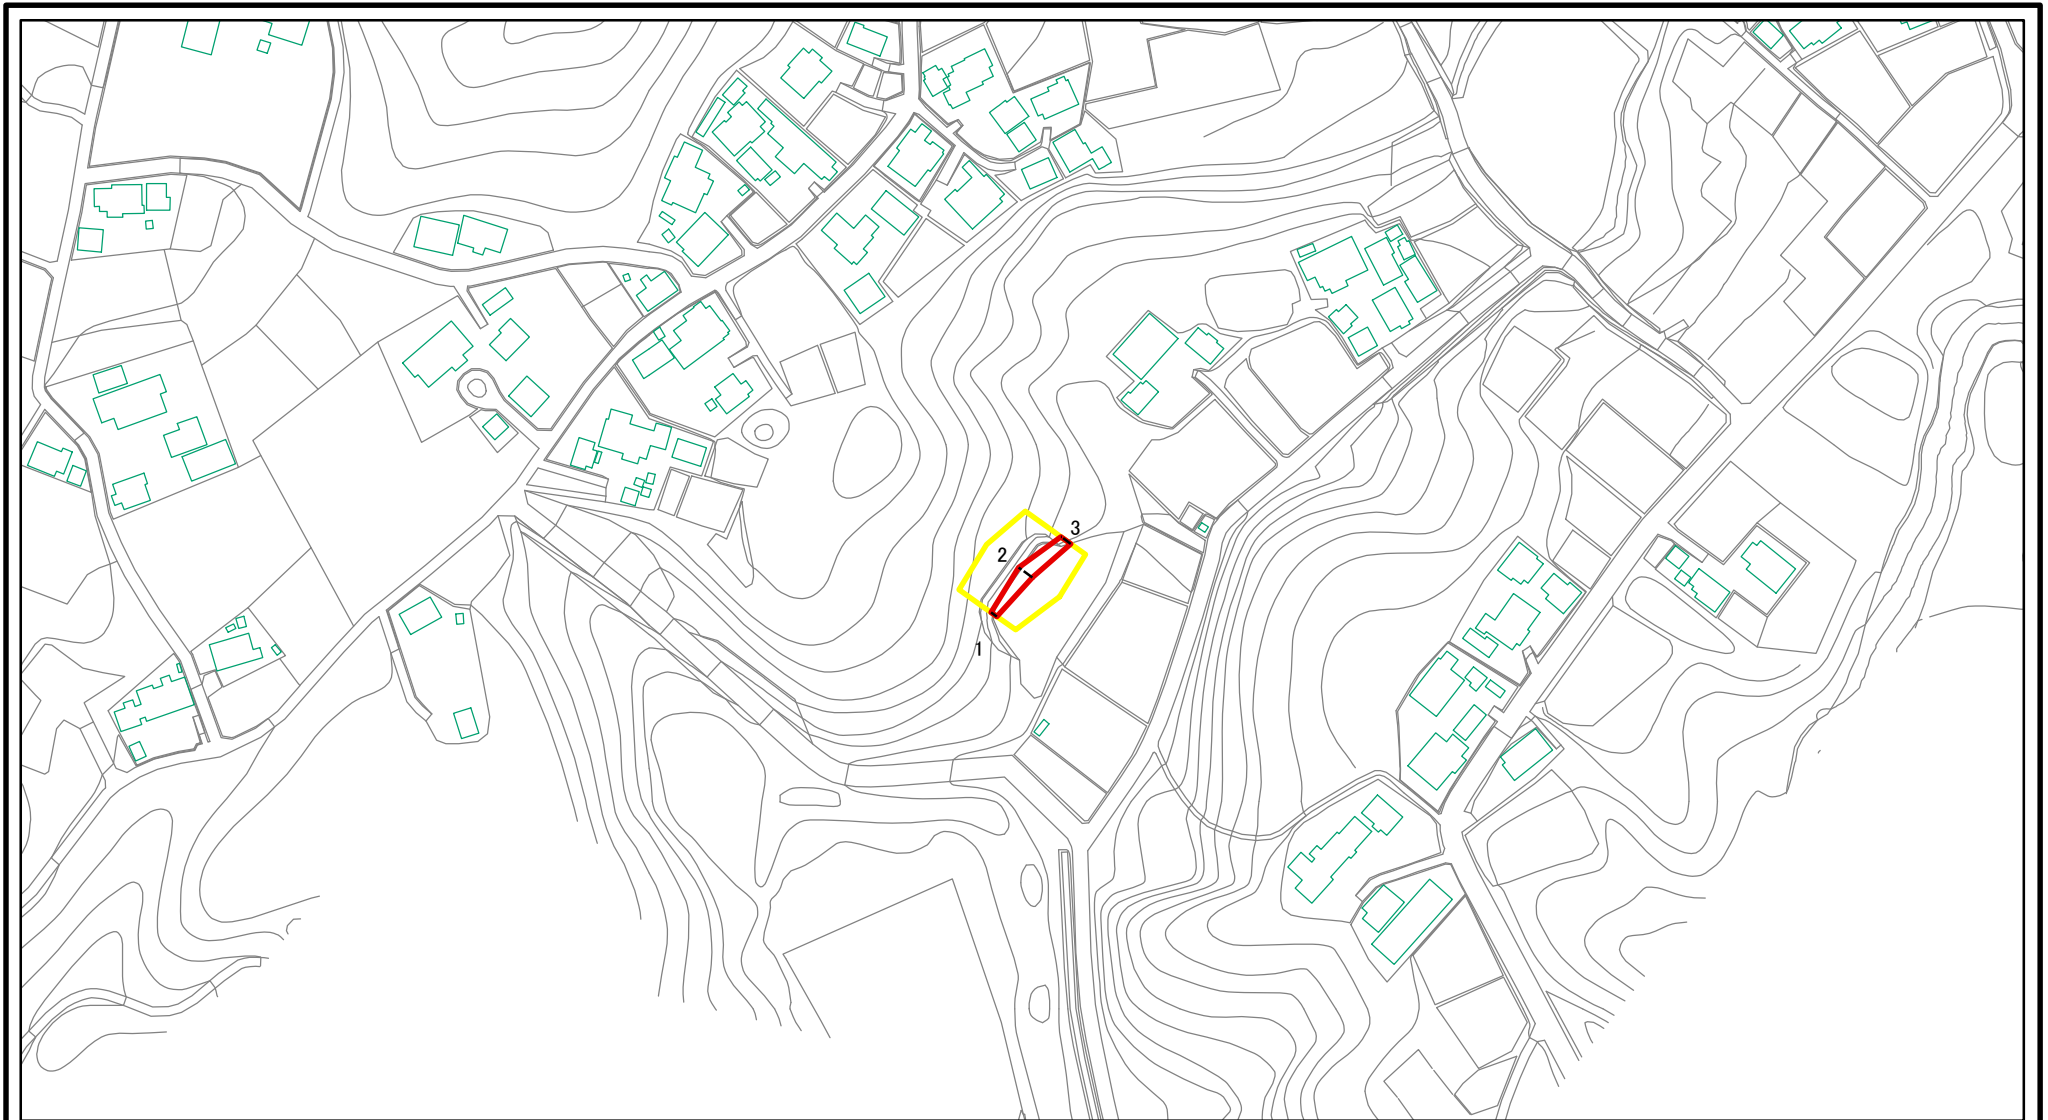
土砂災害警戒区域等の指定の告示に係る図書(様式2)

図中の数字は横断測線番号を示す

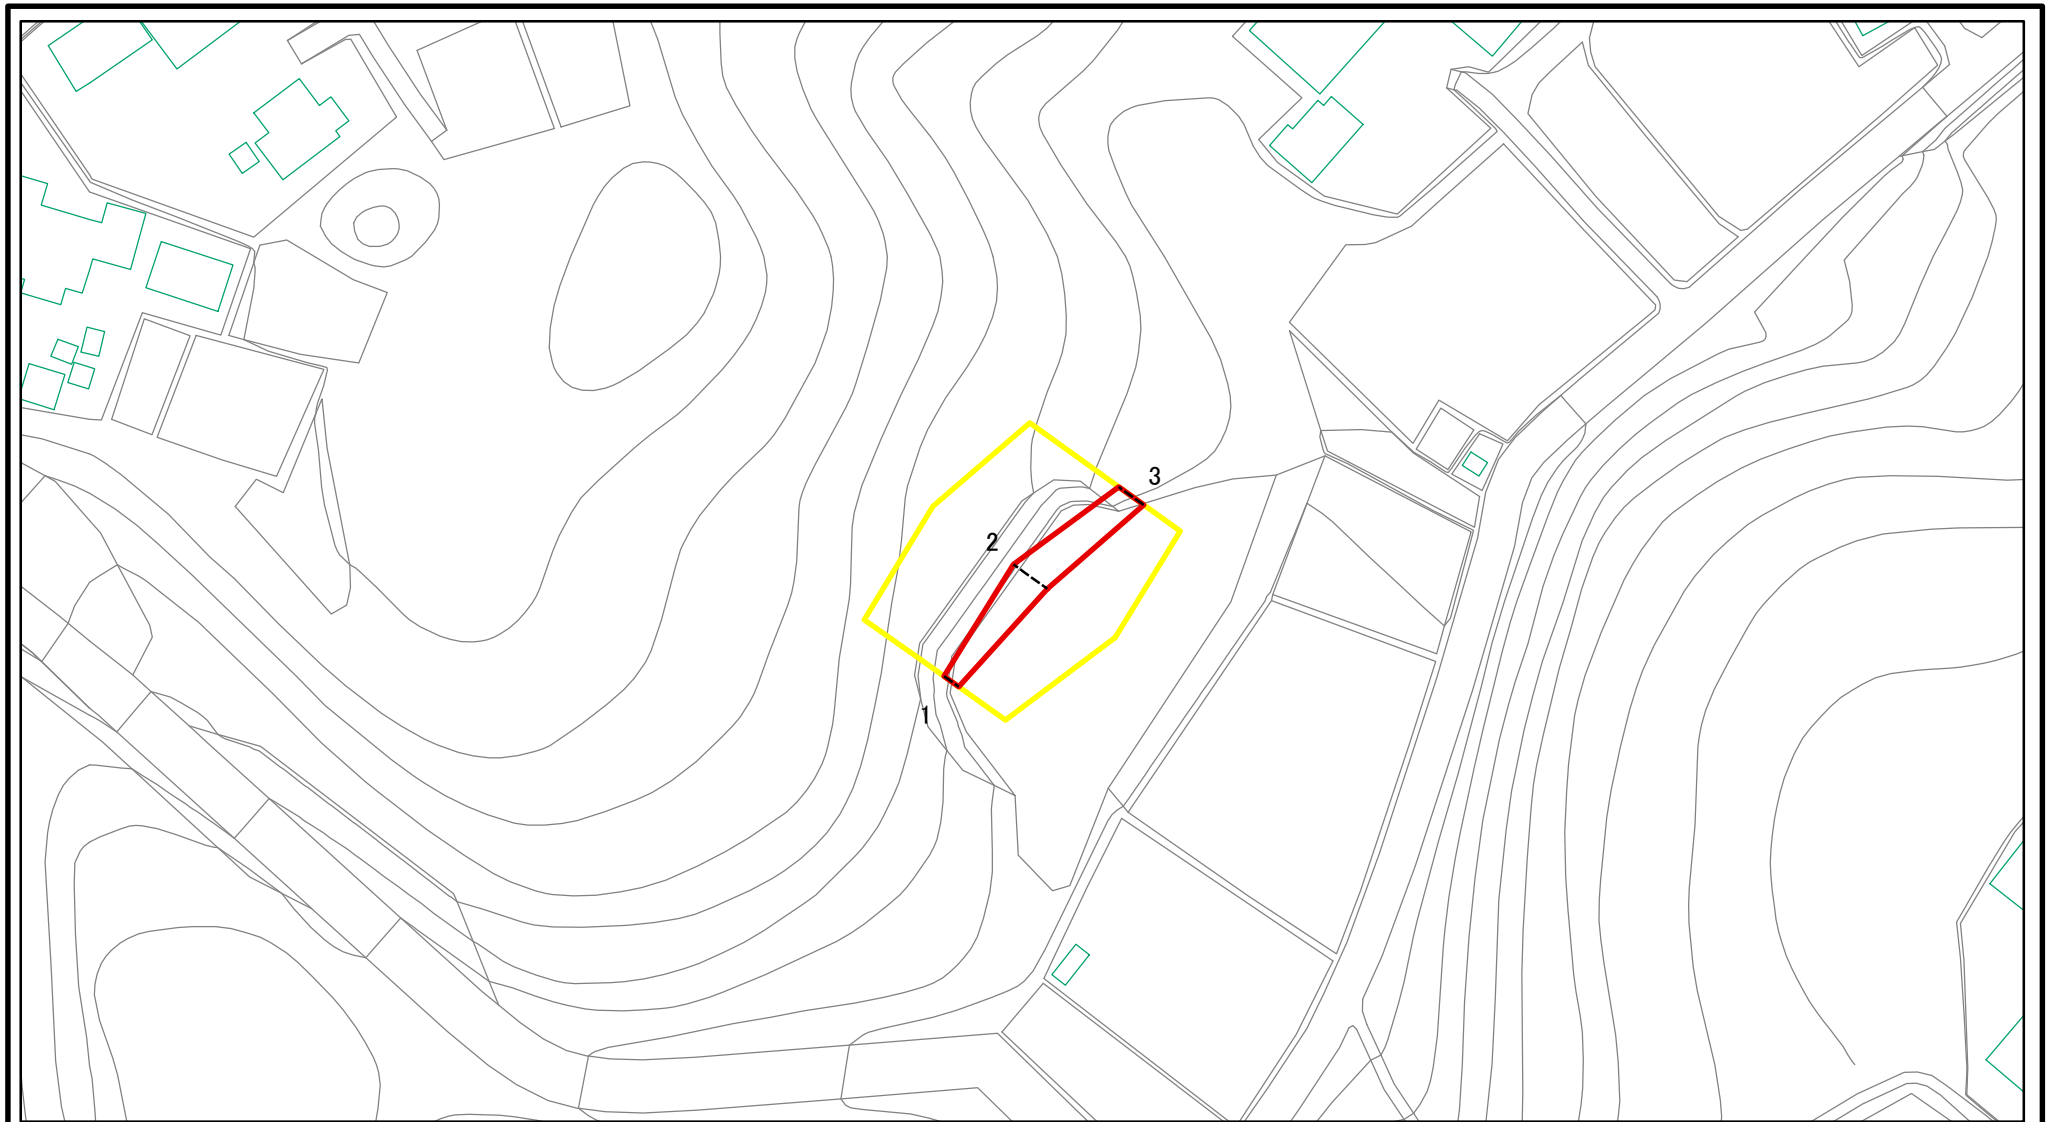
土砂災害警戒区域等の指定の告示に係る図書(様式2)参考図

図中の数字は横断測線番号を示す

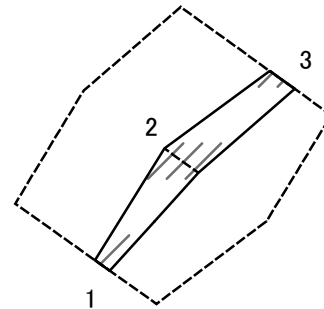
土砂災害警戒区域等の指定の告示に係る図書(様式2-1)

図中の数字は横断測線番号を示す

| 横断測線の区間 | 土石等の移動により建築物の地上部に作用すると想定される力 | | | | 土石等の堆積により建築物の地上部に作用すると想定される力 | | | | 横断測線の区間 | 土石等の移動により建築物の地上部に作用すると想定される力 | | | | 土石等の堆積により建築物の地上部に作用すると想定される力 | | | |
| 1 ~ 2 | - | - | 49.45 | 1.00 | - | - | 12.94 | 2.42 | ~ | | | | | | | | |
| 2 ~ 3 | - | - | 50.63 | 1.00 | - | - | 12.53 | 2.34 | ~ | | | | | | | | |

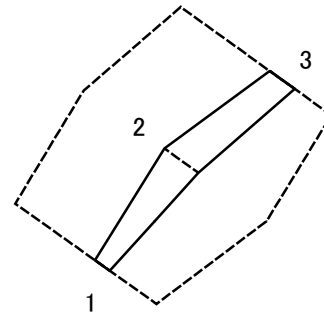
土砂災害警戒区域等の指定の告示に係る図書(様式2-2)

図中の数字は横断測線番号を示す
