土砂災害警戒区域等の指定の告示に係る図書(様式1)

| 様式1(急) 土砂災害警戒区域・土砂災害特別警戒区域 位置図 | 自然現象の種類 | 急傾斜地の崩壊 |
| | 箇所番号 | II-1547 |
| | 箇所名 | 土屋3 |

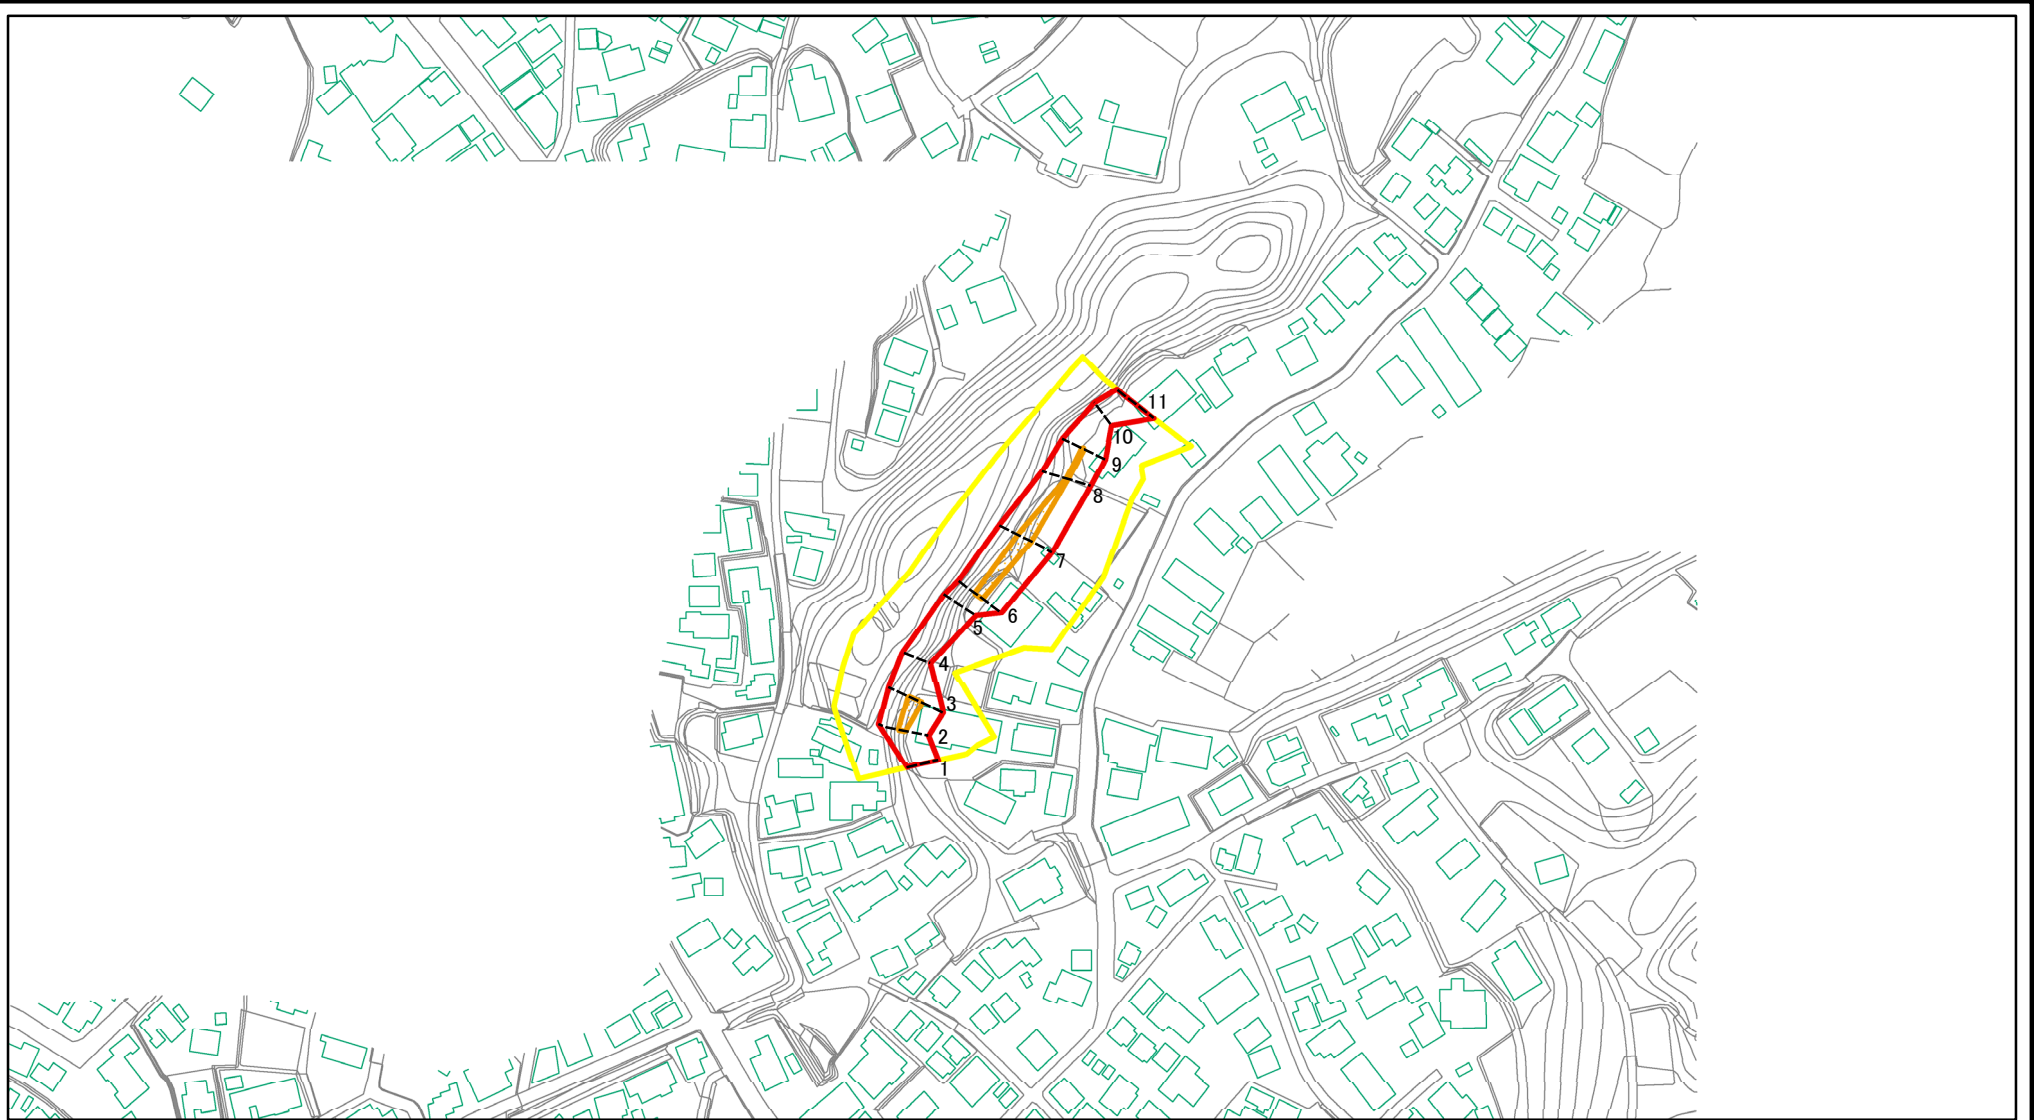
様式2(急)

図中の数字は横断測線番号を示す

土砂災害警戒区域・土砂災害特別警戒区域
区域図

土砂災害防止法施行令第二条の基準に該当する区域

土砂災害防止法
施行令第三条の
基準に該当する
区域

土石等の(移動)高さが1m以下の場合、
土石等の移動による力が100kN/mを超える区域
土石等の堆積の高さが3mを超える区域
それ以外の区域

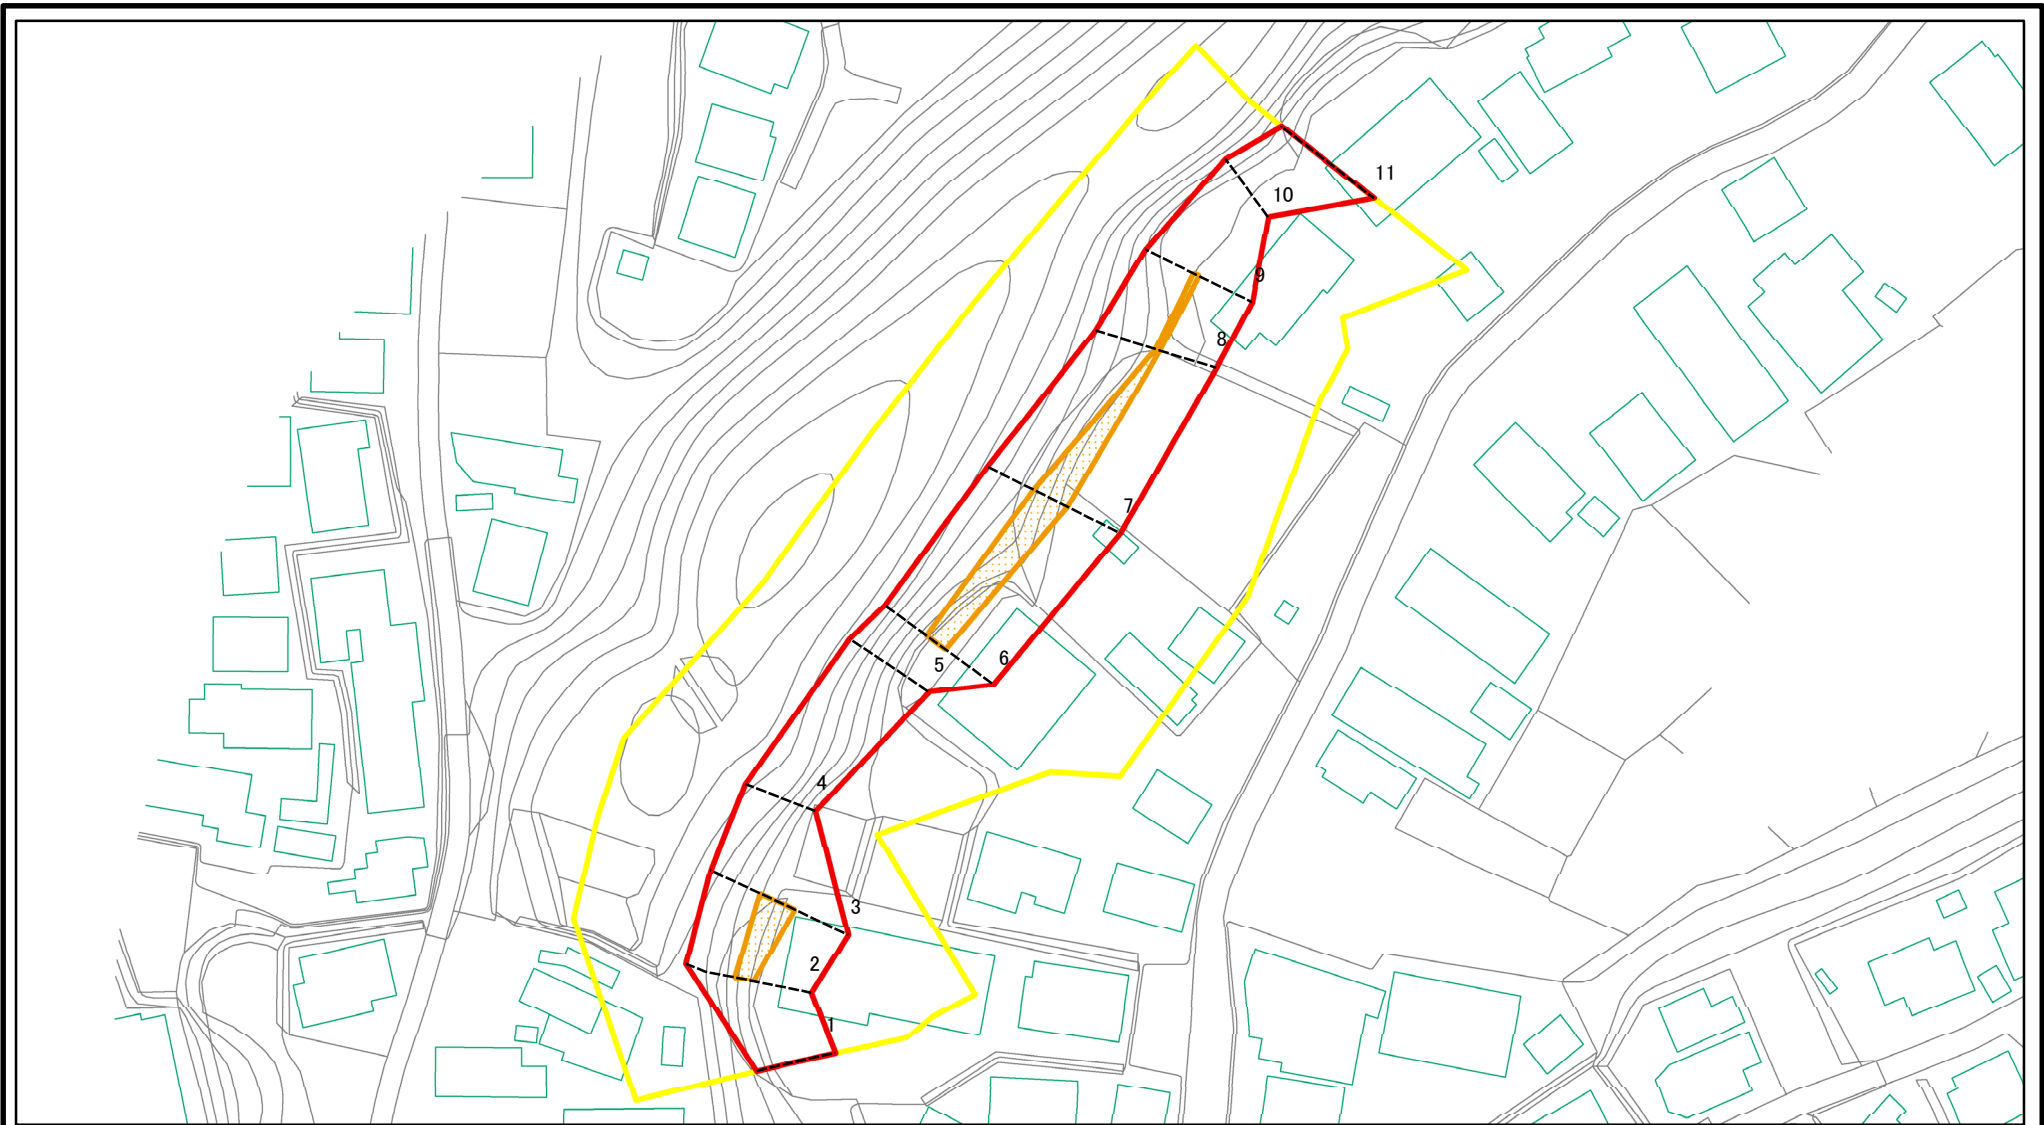
土砂災害警戒区域等の指定の告示に係る図書(様式2)参考図

図中の数字は横断測線番号を示す

| 様式2(急) 土砂災害警戒区域・土砂災害特別警戒区域 区域図(参考図) | 土砂災害防止法施行令第二条の基準に該当する区域 | | N 縮尺 1:1,000 | 自然現象の種類 | 急傾斜地の崩壊 | 箇所番号 | Ⅱ-1547 |

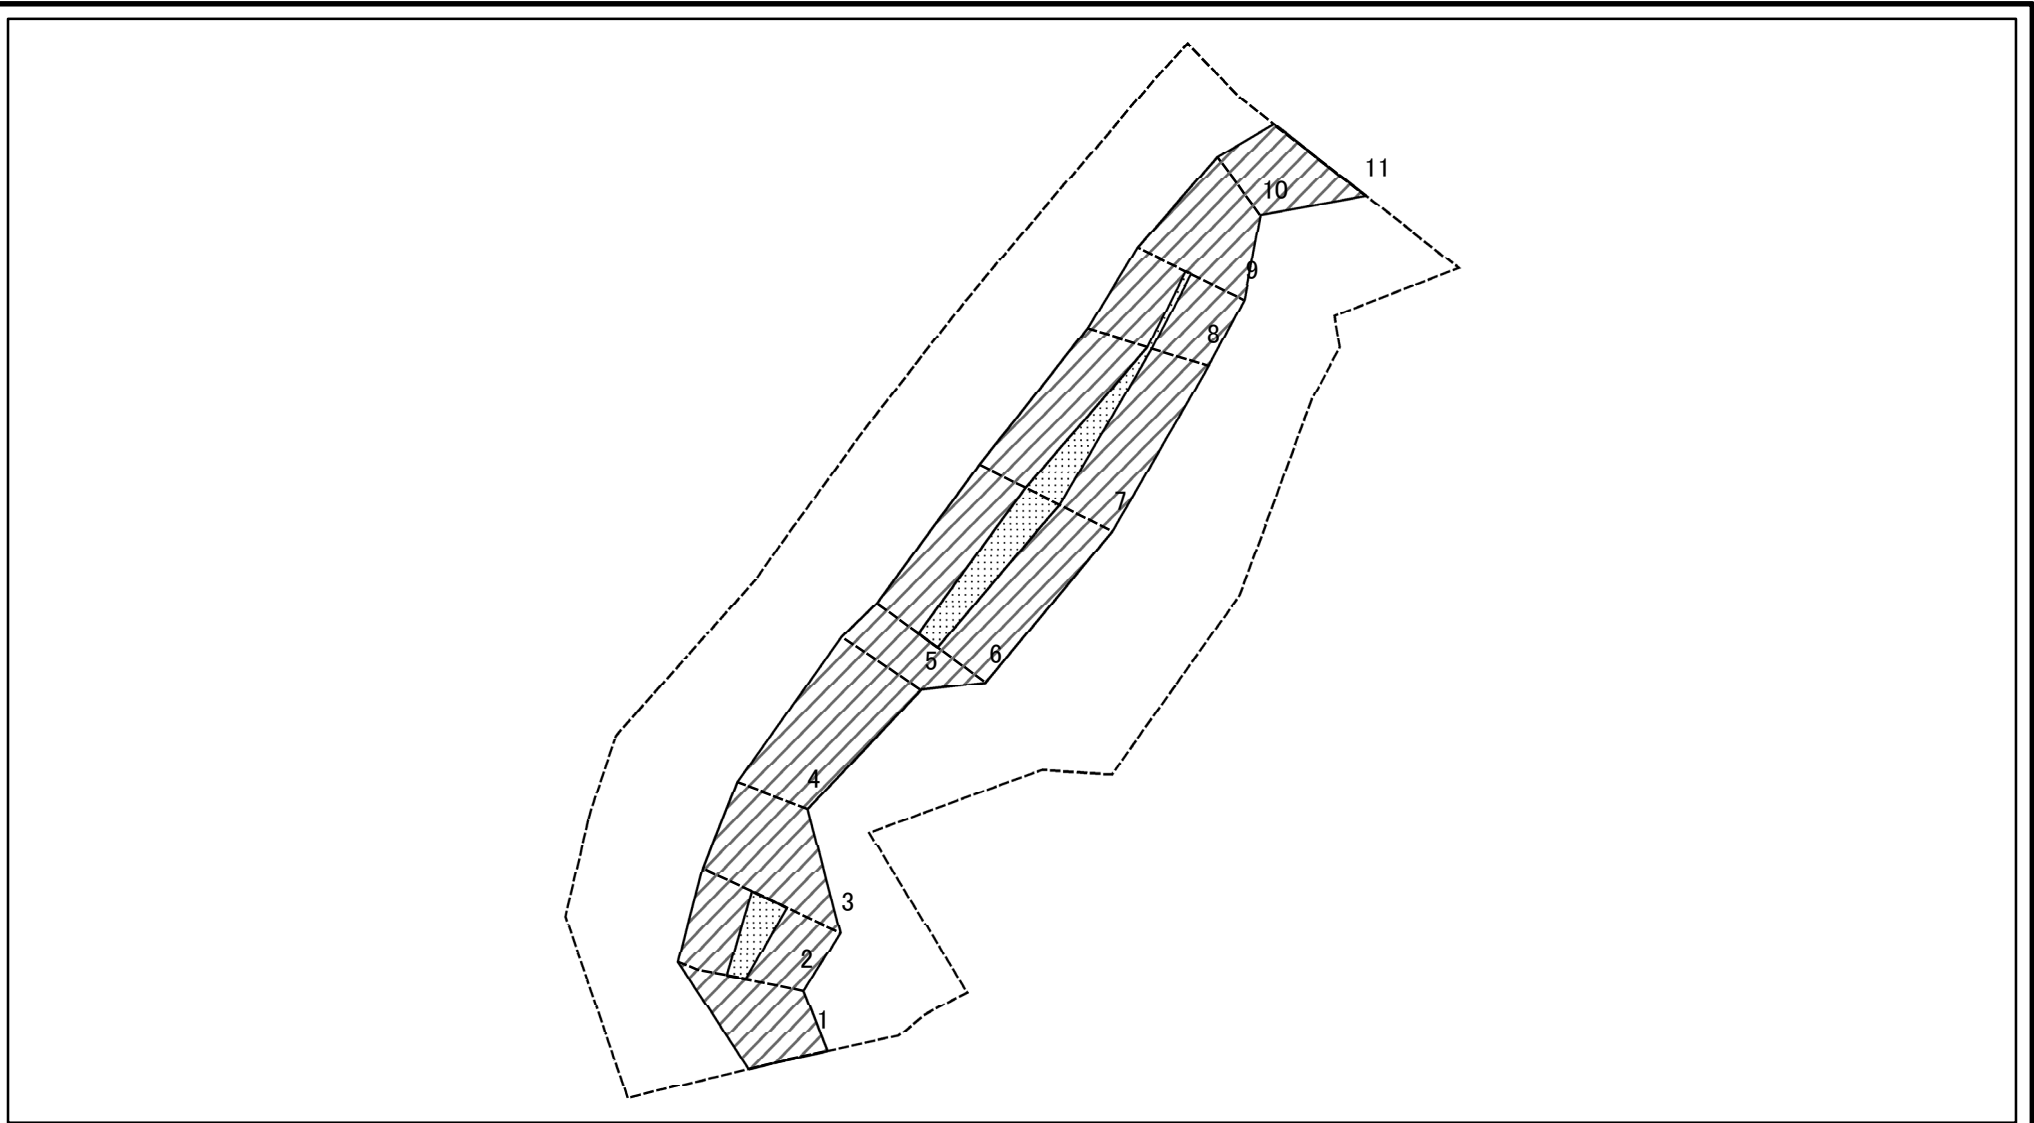
土砂災害警戒区域等の指定の告示に係る図書(様式2-1)

図中の数字は横断測線番号を示す

様式2-1(急)
土砂災害警戒特別警戒区域の区域区分図
(急傾斜地の崩壊に伴う土石等の移動により
建築物の地上部に作用すると想定される力)
<力区分: 移動>

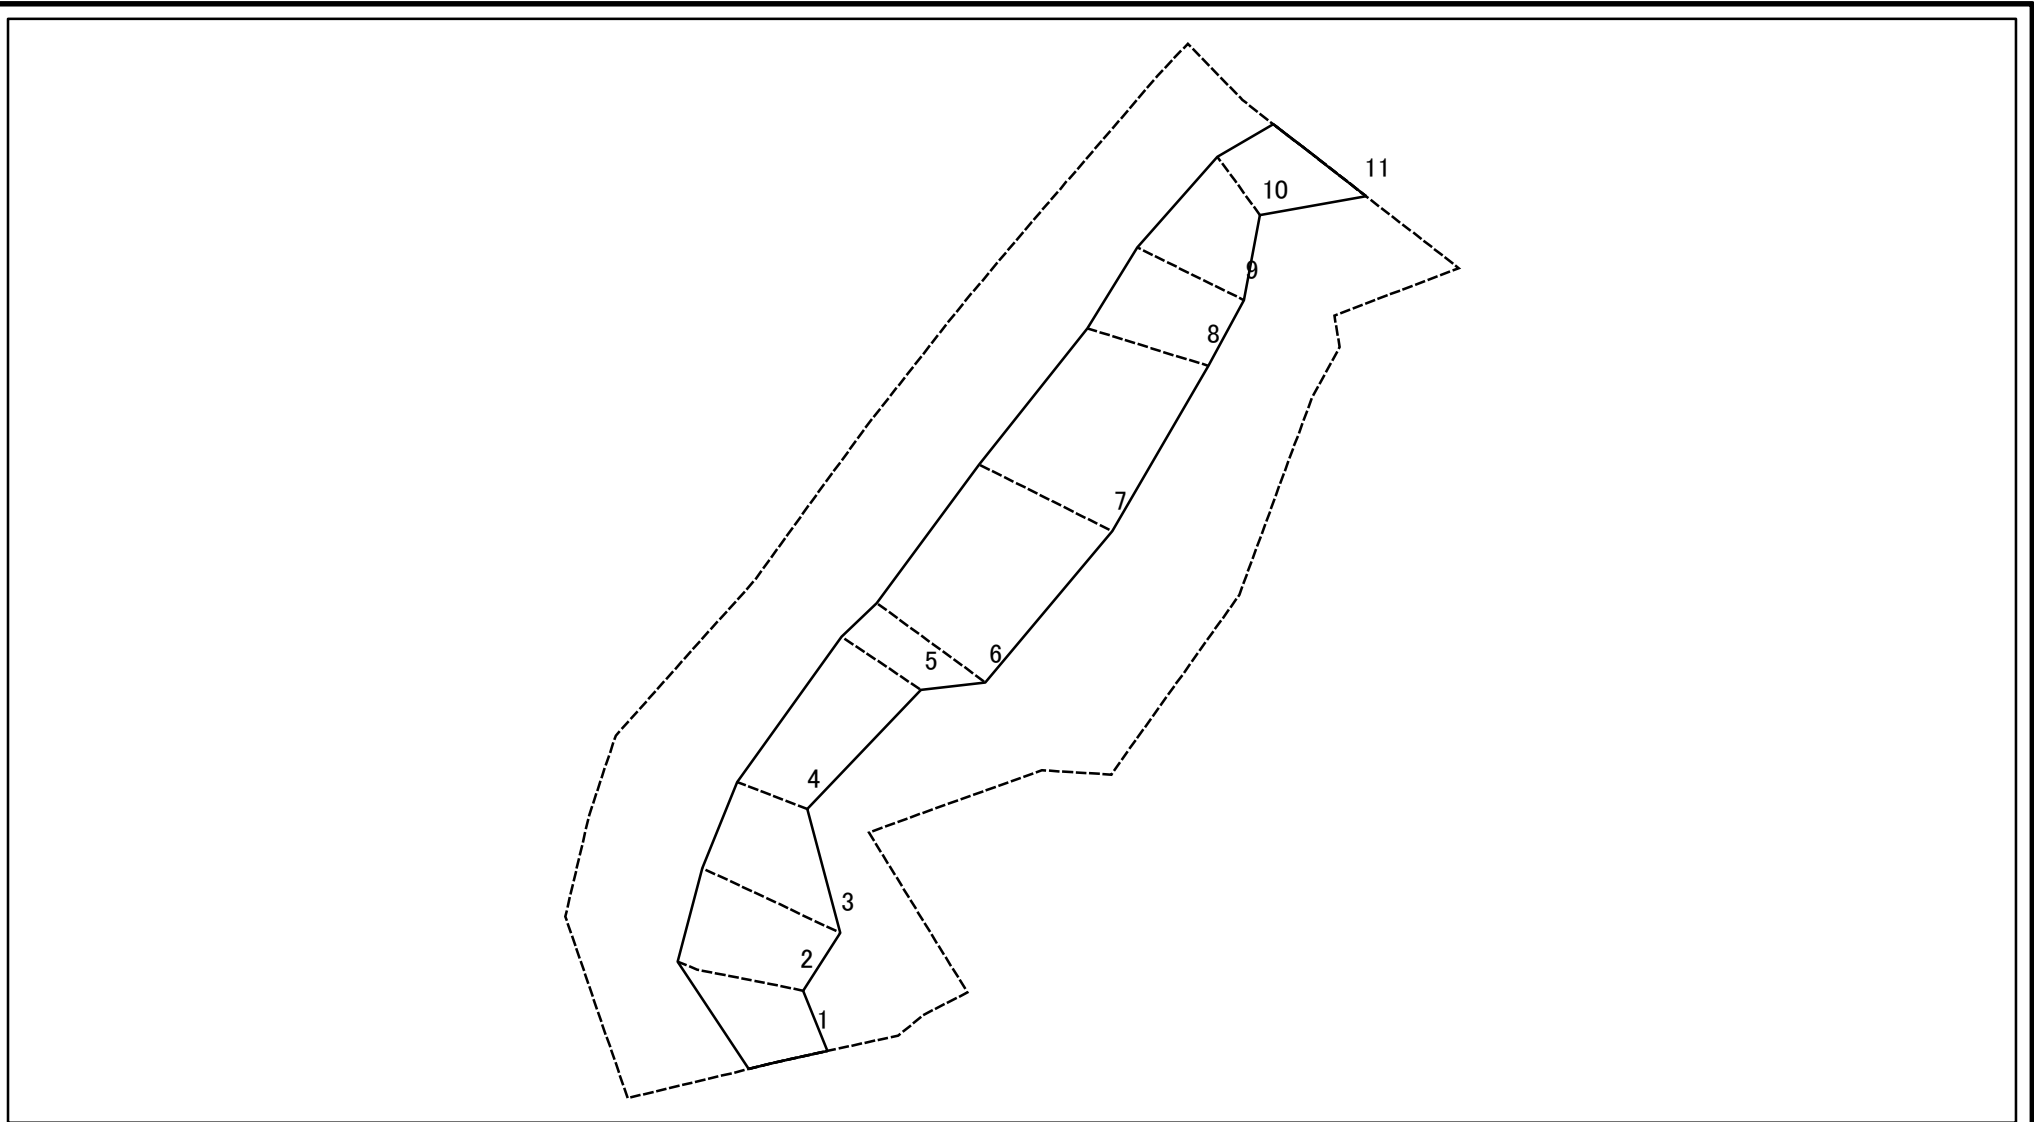
土砂災害警戒区域等の指定の告示に係る図書(様式2-2)

図中の数字は横断測線番号を示す

様式2-2(急)
土砂災害警戒特別警戒区域の区域区分図
(急傾斜地の崩壊に伴う土石等の堆積により
建築物の地上部に作用すると想定される力)
<力区分: 堆積>
