土砂災害警戒区域等の指定の告示に係る図書(様式1)

| 様式1(急) 土砂災害警戒区域・土砂災害特別警戒区域 位置図 | 自然現象の種類 | 急傾斜地の崩壊 |
| | 箇所番号 | Ⅱ-120082 |
| | 箇所名 | 長南17 |

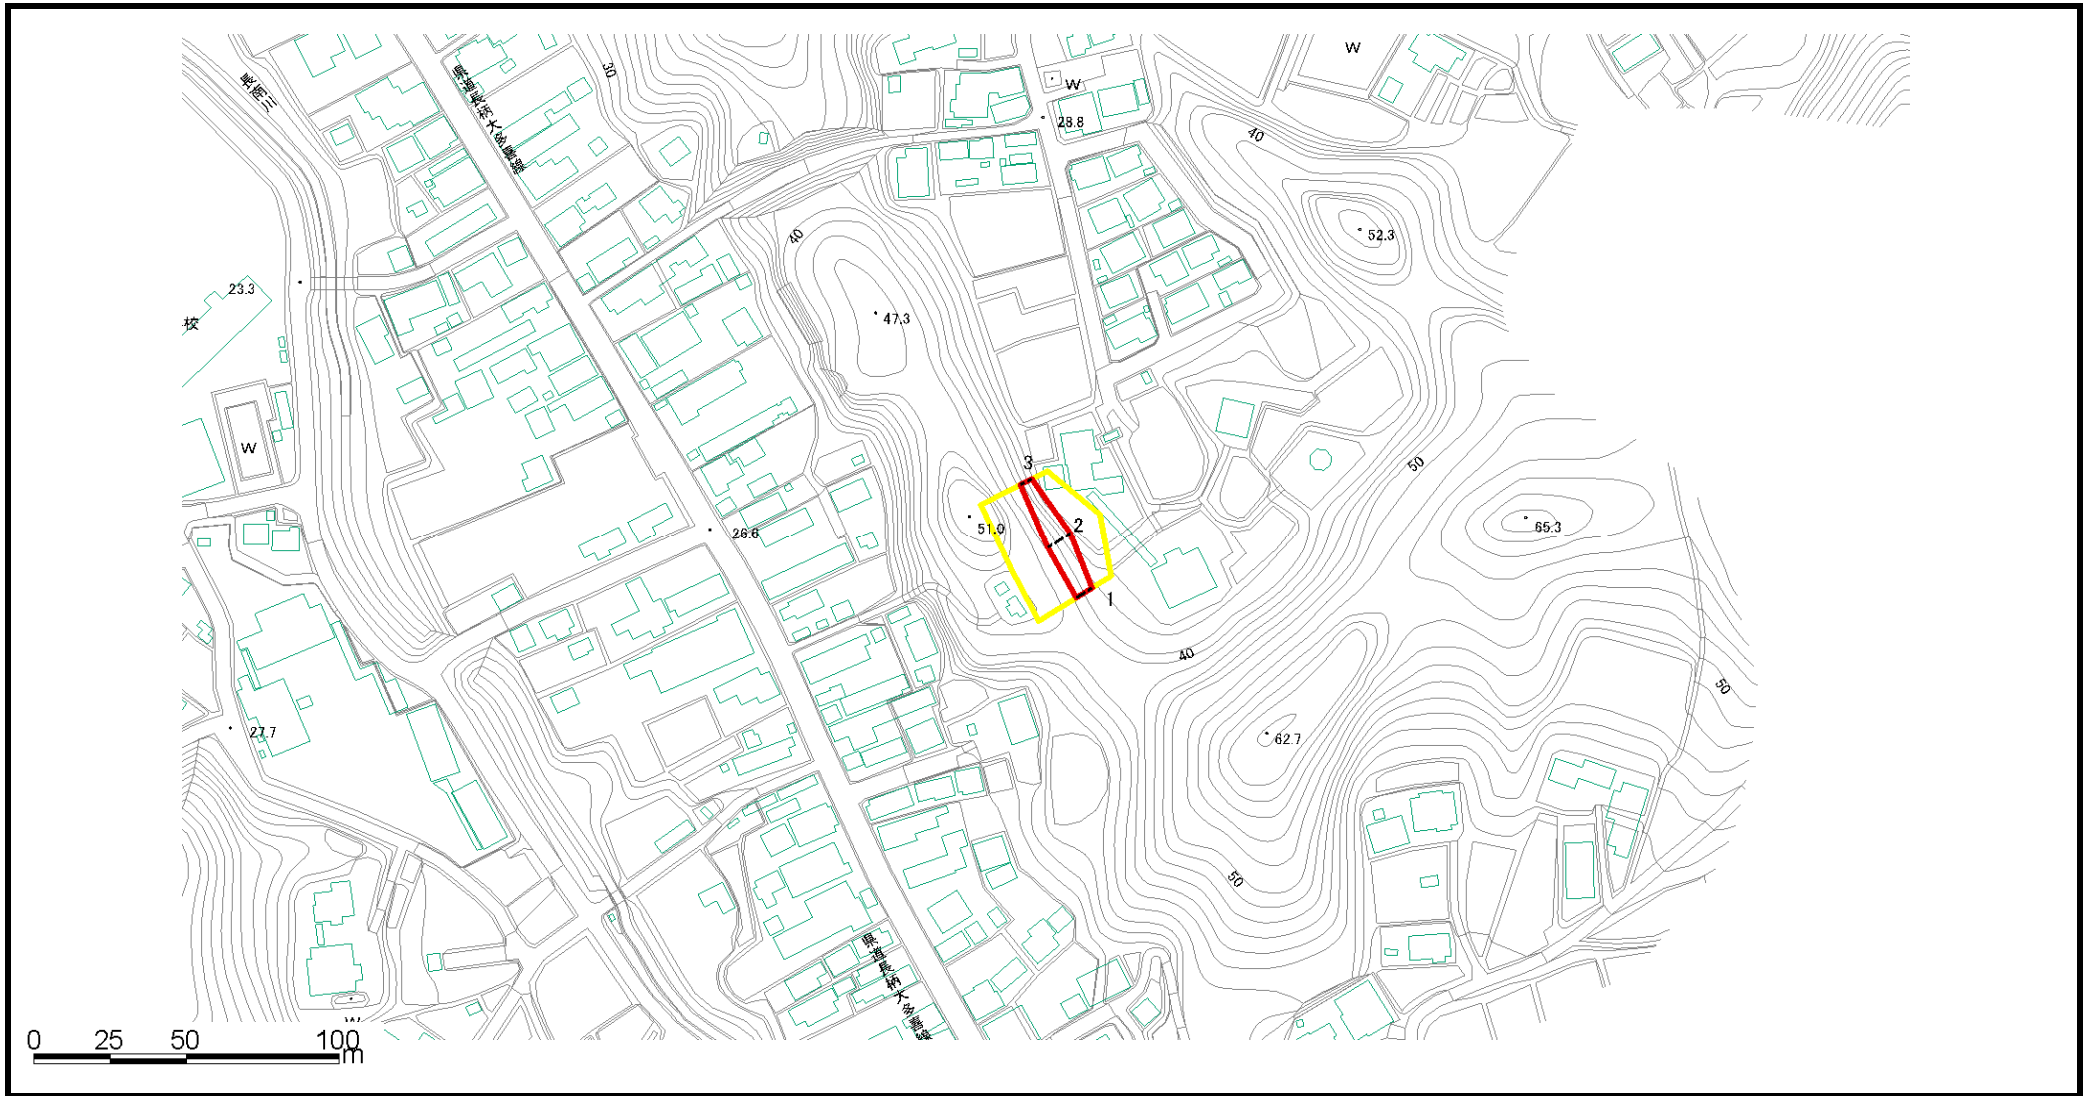
土砂災害警戒区域等の指定の告示に係る図書(様式2)

| 様式2(急) 土砂災害警戒区域・土砂災害特別警戒区域 区域図 | 土砂災害防止法施行令第二条の基準に該当する区域 | | N 縮尺 1:2,500 | 自然現象の種類 | 急傾斜地の崩壊 | 箇所番号 | Ⅱ-120082 |
| | 土砂災害防止法施行令第三条の基準に該当する区域 | 土石等の(移動)高さが1m以下の場合、土石等の移動による力が100kN/mを超える区域 | | 告示番号 | 警戒区域:千葉県告示 第587号 特別警戒区域:千葉県告示 第590号 | 箇所名 | 長南17 |
| | 土砂等の堆積の高さが3mを超える区域 | それ以外の区域 | | 告示年月日 | 平成26年9月19日 | 所在地 | 長生郡長南町長南 |

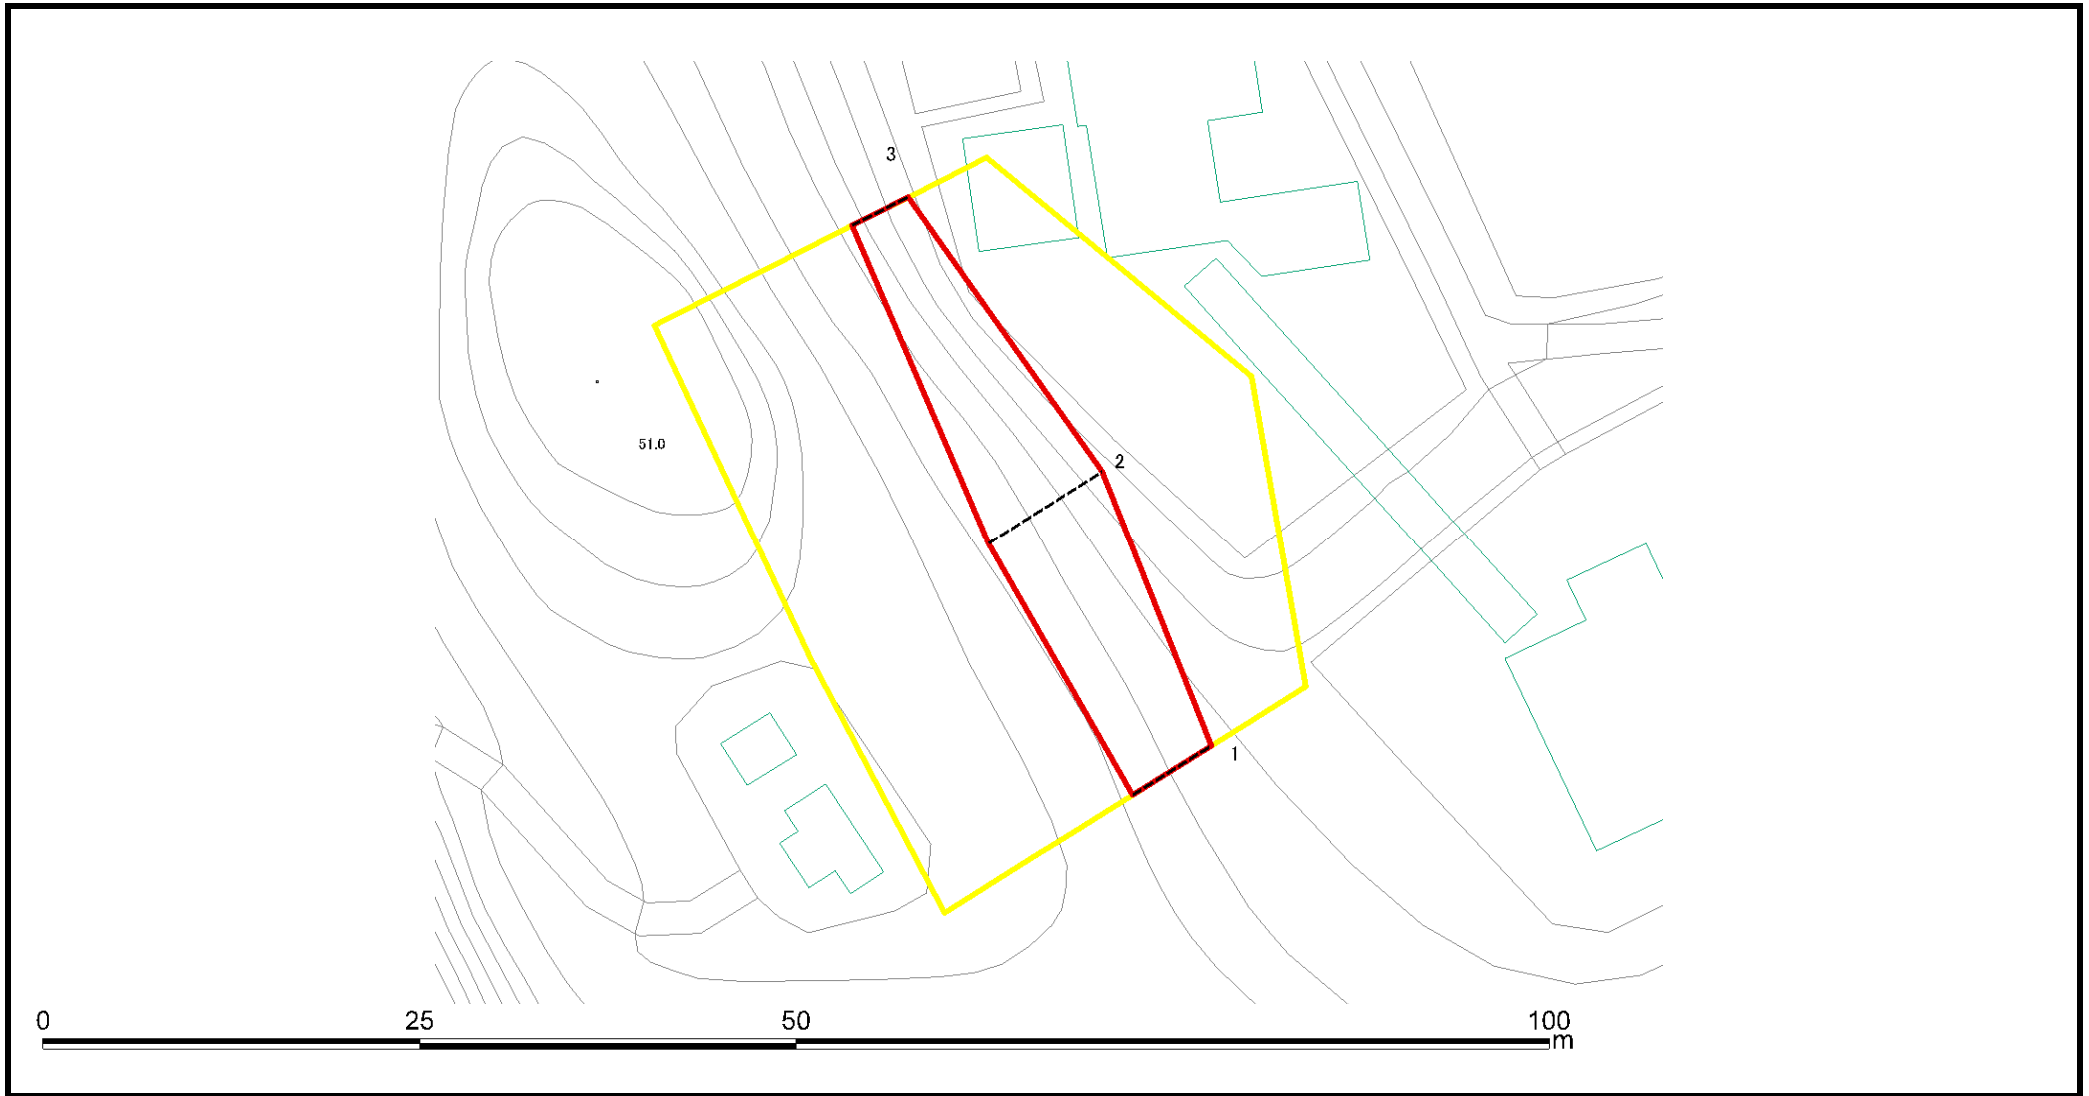
土砂災害警戒区域等の指定の告示に係る図書(様式2)参考図

| 様式2(急) 土砂災害警戒区域・土砂災害特別警戒区域 区域図(参考図) | 土砂災害防止法施行令第二条の基準に該当する区域 | | | N 縮尺 1:500 | 自然現象の種類 | 急傾斜地の崩壊 | 箇所番号 | Ⅱ-120082 |
| | 土砂災害防止法施行令第三条の基準に該当する区域 | 土石等の(移動)高さが1m以下の場合、土石等の移動による力が100kN/mを超える区域 | | | 告示番号 | 警戒区域:千葉県告示 第587号 特別警戒区域:千葉県告示 第590号 | 箇所名 | 長南17 |
| | | 土石等の堆積の高さが3mを超える区域 | | | 告示年月日 | 平成26年9月19日 | 所在地 | 長生郡長南町長南 |

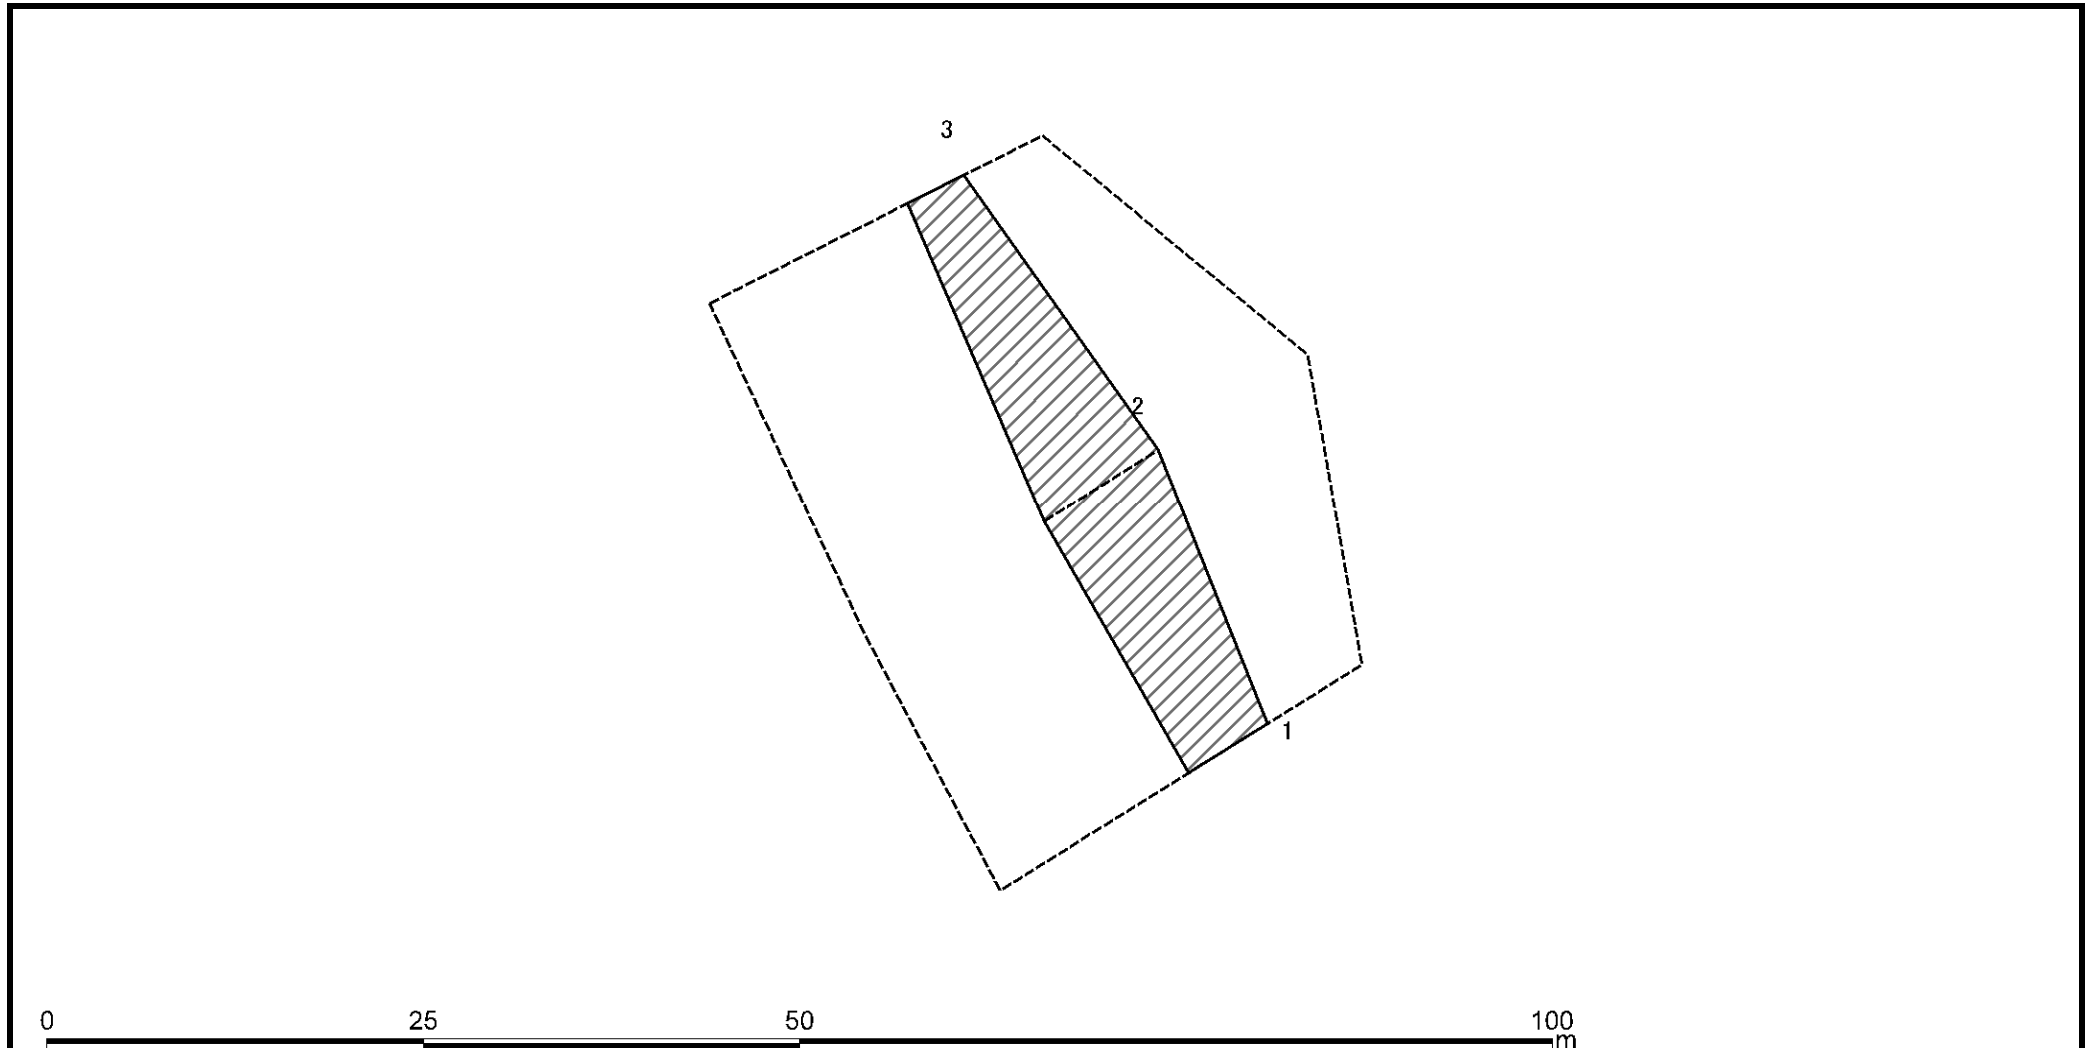
土砂災害警戒区域等の指定の告示に係る図書(様式2-1)

図中の数字は区域の区分番号を表す

| 様式2-1(急) 土砂災害特別警戒区域の区域区分図 (急傾斜地の崩壊に伴う土石などの移動により建築物の地上部に作用すると想定される力) | 土砂災害防止法施行令第二条の基準に該当する区域 | | [] | N 縮尺 1:500 | 自然現象の種類 | 急傾斜地の崩壊 | 箇所番号 | Ⅱ-120082 |
| | 土砂災害防止法施行令第三条の基準に該当する区域 | 土石等の(移動)高さが1m以下の場合、 土石等の移動による力が100kN/m ² を超える区域 | [] | | 告示番号 | 警戒区域:千葉県告示 第587号 特別警戒区域:千葉県告示 第590号 | 箇所名 | 長南17 |

| 横断測線の区間 | 土石等の移動により建築物の地上部に作用すると想定される力 | | | | 土石等の堆積により建築物の地上部に作用すると想定される力 | | | | 横断測線の区間 | 土石等の移動により建築物の地上部に作用すると想定される力 | | | | 土石等の堆積により建築物の地上部に作用すると想定される力 | | | |
|---|---|---|---|---|---|---|---|---|---|---|---|---|---|---|---|---|---|
| 1 ~ 2 | - | - | 72.94 | 1.00 | - | - | 11.23 | 2.10 | | | | | | | | | |
| 2 ~ 3 | - | - | 72.94 | 1.00 | - | - | 11.23 | 2.10 | | | | | | | | | |

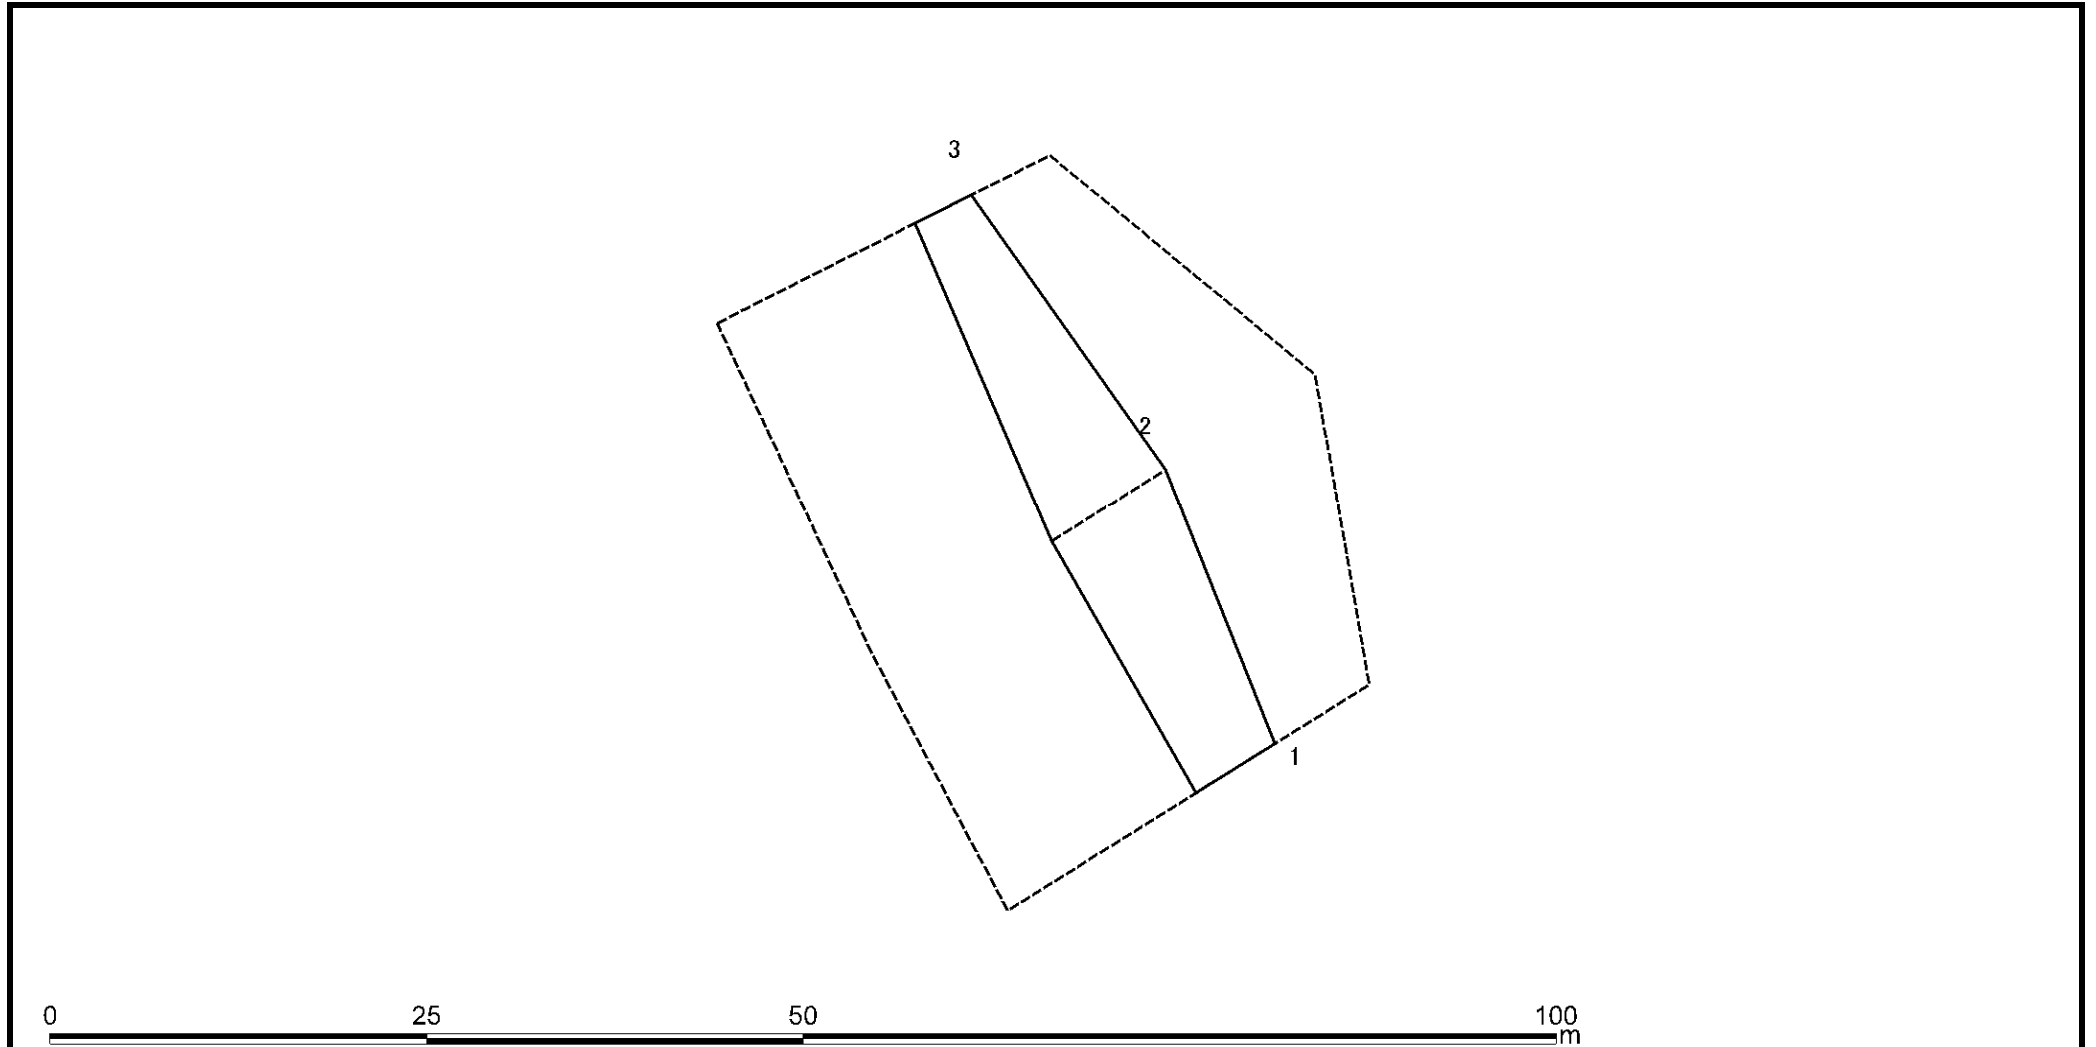
土砂災害警戒区域等の指定の告示に係る図書(様式2-2)

図中の数字は区域の区分番号を表す

| 様式2-2(急) 土砂災害特別警戒区域の区域区分図 (急傾斜地の崩壊に伴う土石などの堆積により建築物の地上部に作用すると想定される力) | 土砂災害防止法施行令第二条の基準に該当する区域 | | N 縮尺 1:500 | 自然現象の種類 | 急傾斜地の崩壊 | 箇所番号 | Ⅱ-120082 |
| | 土砂災害防止法施行令第三条の基準に該当する区域 | 土石等の堆積の高さが3mを超える区域 | | 告示番号 | 警戒区域:千葉県告示 第587号 特別警戒区域:千葉県告示 第590号 | 箇所名 | 長南17 |
