土砂災害警戒区域等の指定の告示に係る図書(様式1)

様式1(急)
土砂災害警戒区域位置図

急傾斜地の崩壊
I-0081
米本
八千代市米本

様式2(急)
土砂災害警戒区域・土砂災害特別警戒区域
区域図

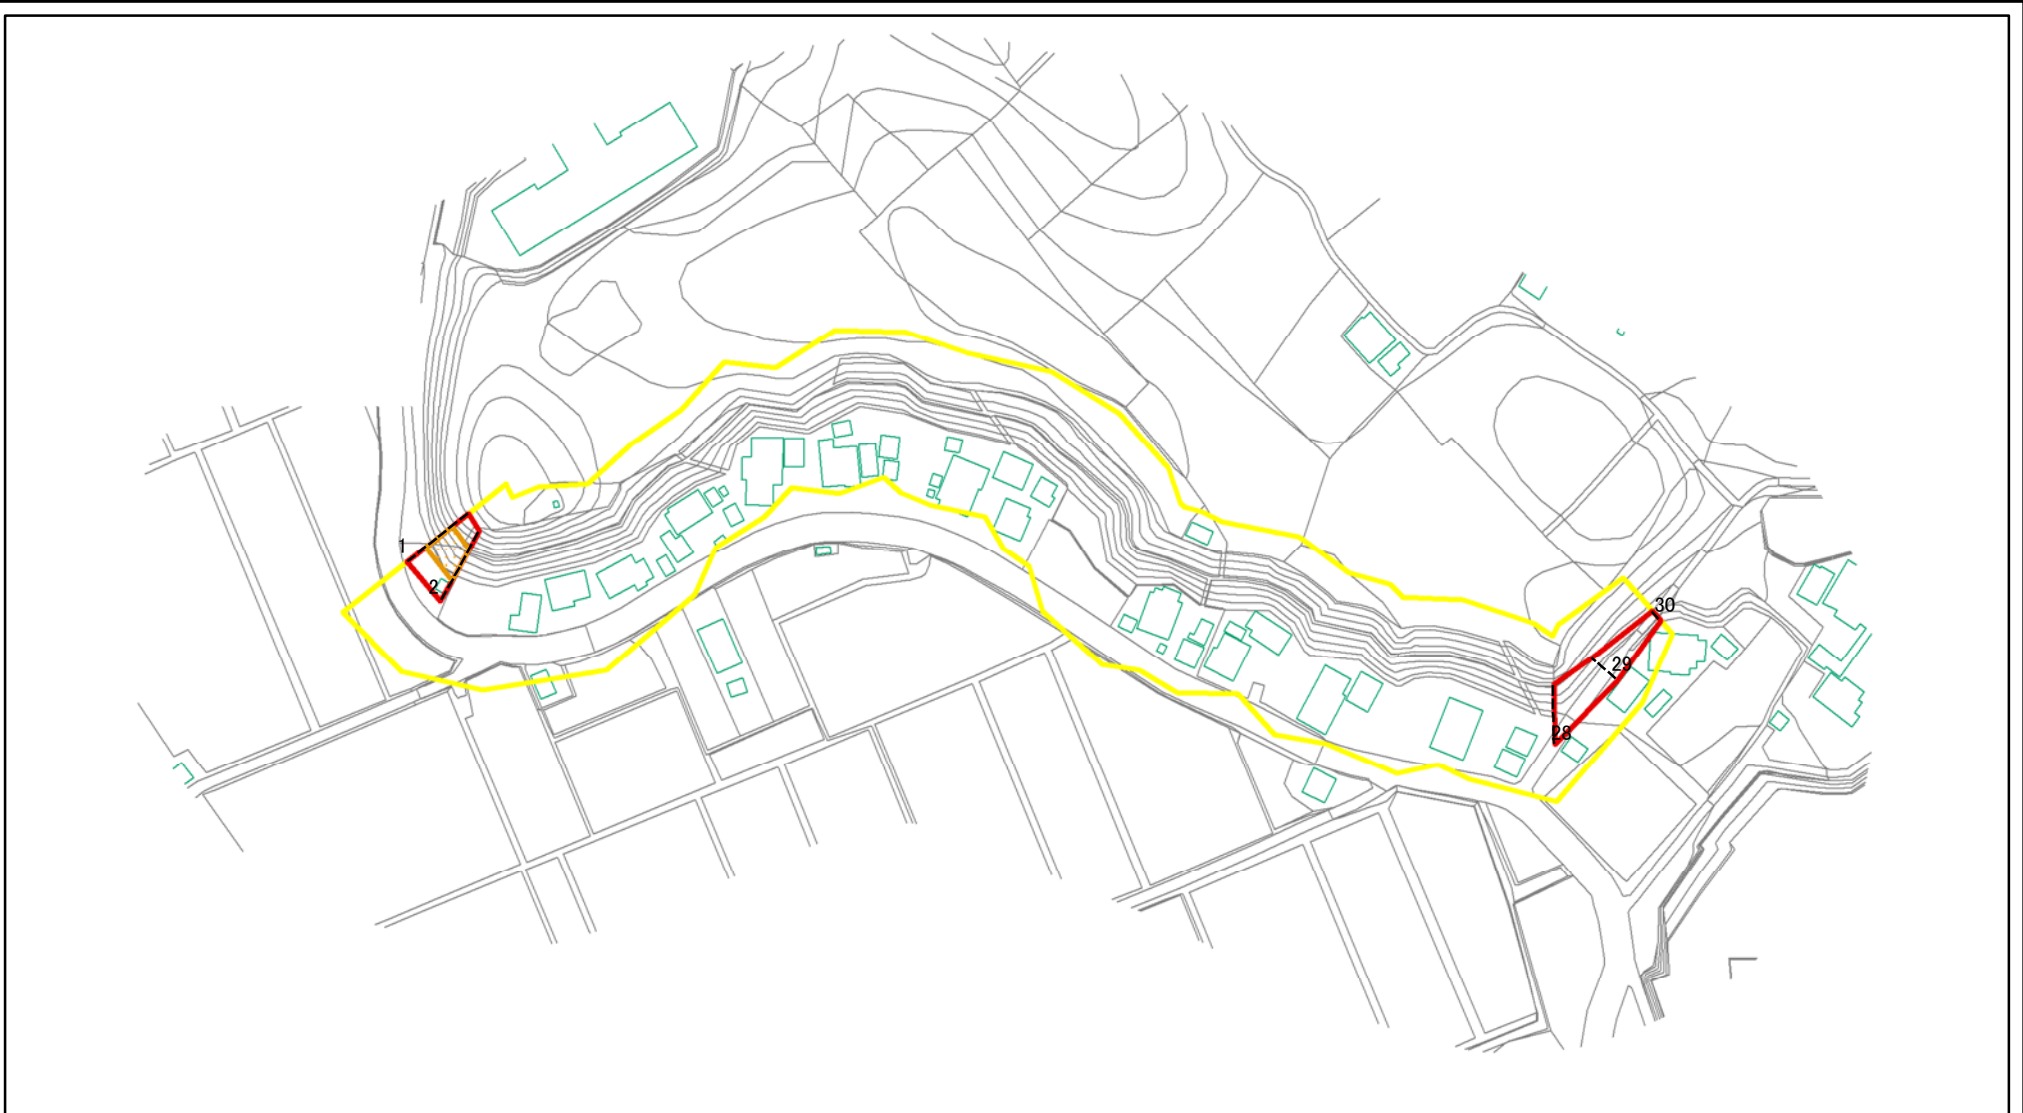
図中の数字は横断測線番号を示す

土砂災害防止法施行令第二条の基準に該当する区域	
土砂災害防止法施行令第三条の基準に該当する区域	
それ以外の区域

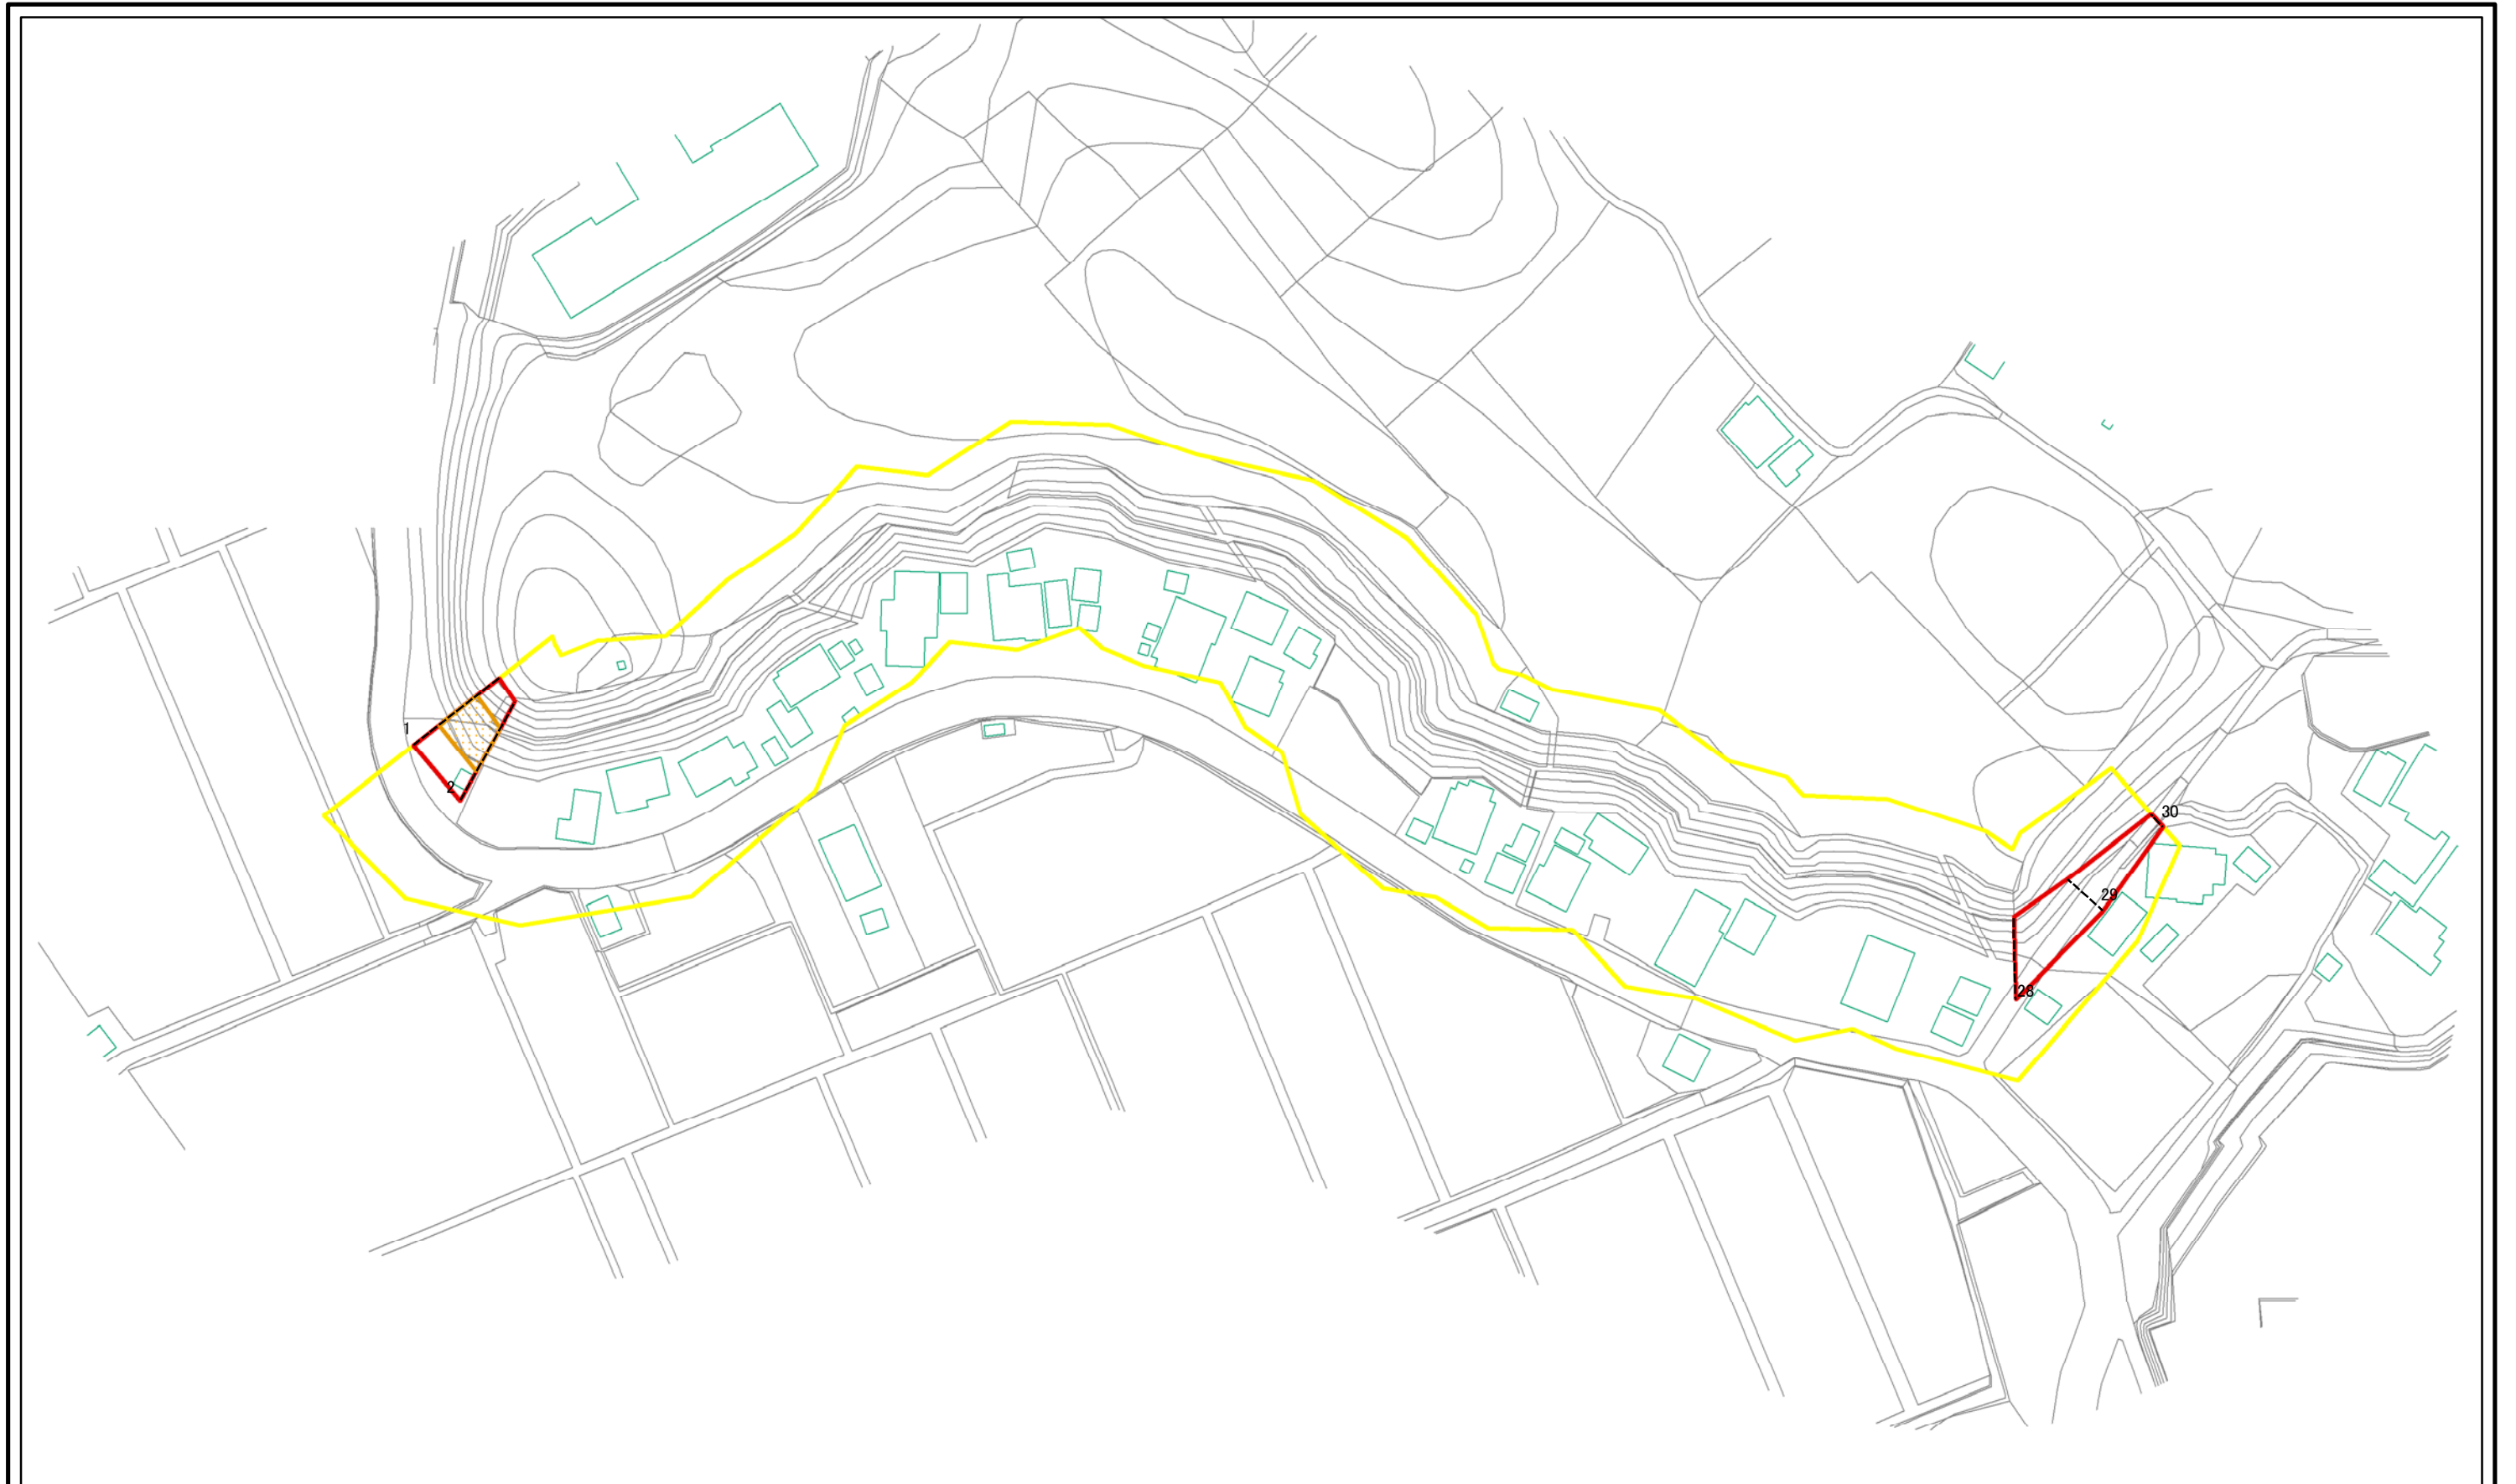
図中の数字は横断測線番号を示す

様式2-1(急) 土砂災害警戒区域・土砂災害特別警戒区域 区域図	土砂災害防止法施行令第2条の基準に該当する区域		N 縮尺 1:1,500	自然現象の種類	急傾斜地の崩壊	箇所番号	I-0081
	土砂災害防止法施行令第3条の基準に該当する区域			告示番号	告示第743号 告示第744号	箇所名	米本
	土砂等の(移動)高さが1m以下の場合、土砂等の移動による力が100kN/mを超える区域			告示年月日	平成22年10月22日	所在地	八千代市米本
	土砂等の堆積の高さが3mを超える区域						
	それ以外の区域

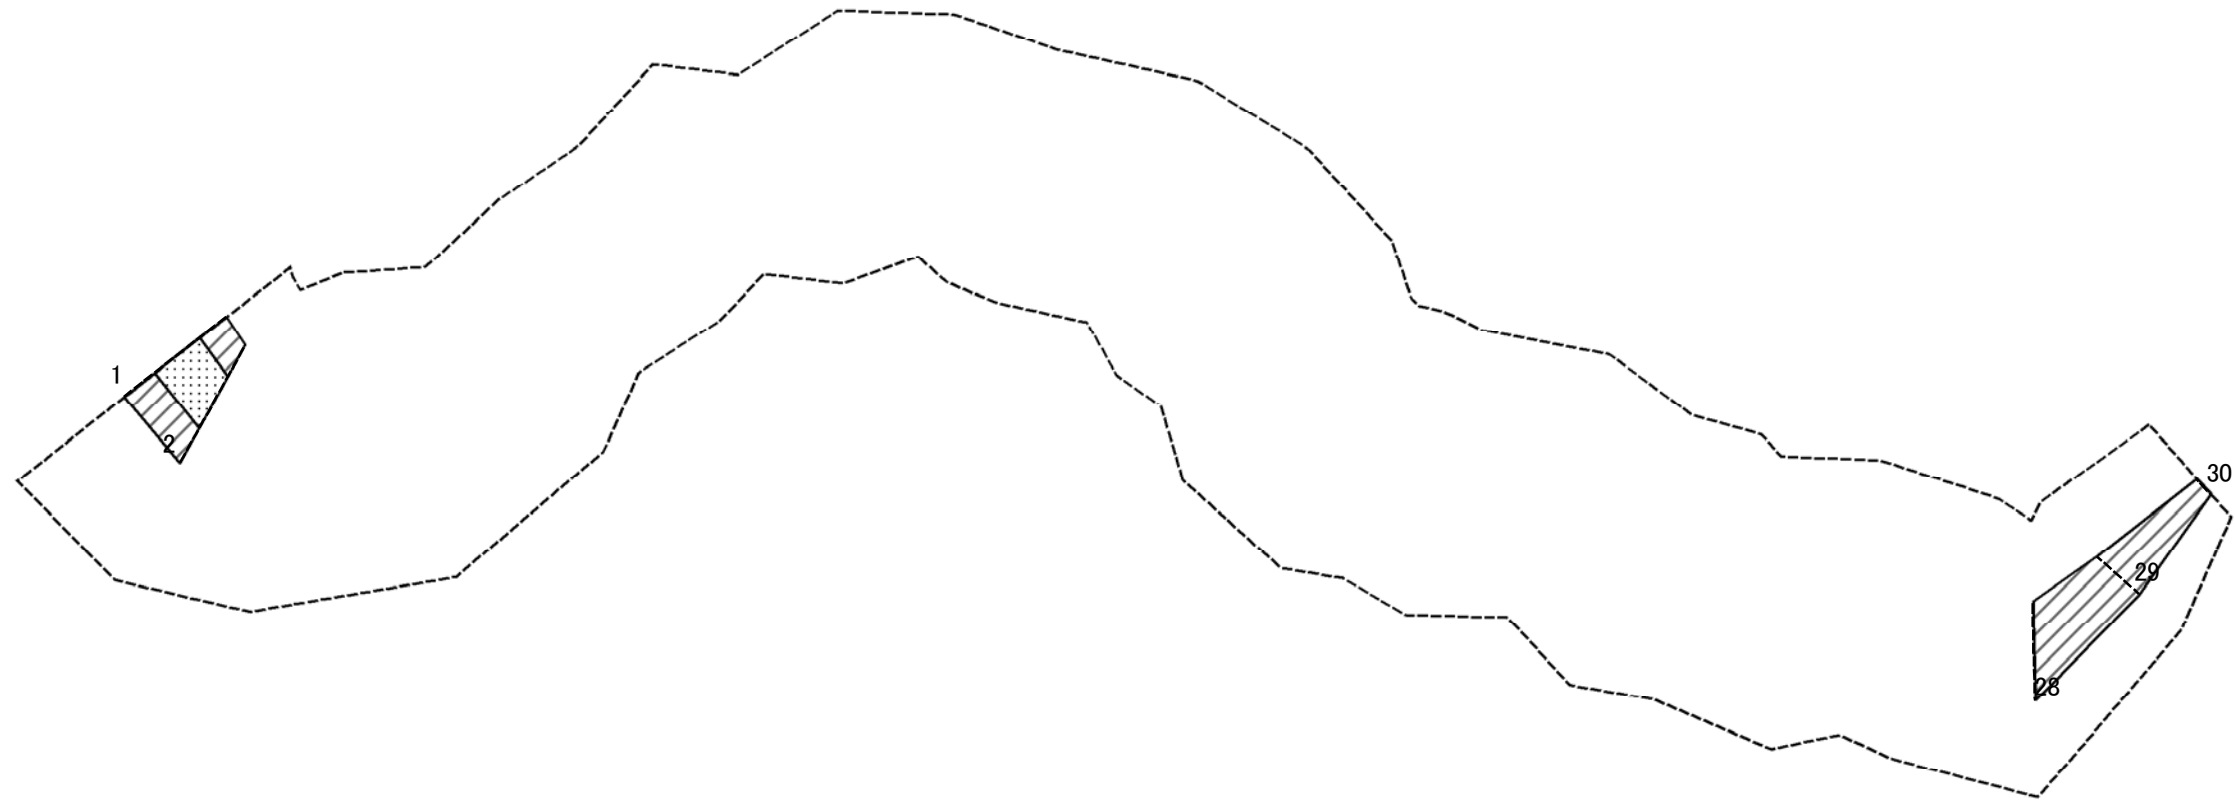
図中の数字は横断測線番号を示す

様式2-2(急) 土砂災害特別警戒区域の区域区分図 (急傾斜地の崩壊に伴う土石等の移動により 建築物の地上部に作用すると想定される力)	土砂災害防止法施行令第二条の基準に該当する区域			N 縮尺 1:1,500	自然現象の種類	急傾斜地の崩壊	箇所番号	I-0081
	土砂災害防止法 施行令第三条の 基準に該当する 区域	土石等の(移動)高さが1m以下の場合、 土石等の移動による力が100kN/mを超える区域			告示番号	告示第743号 告示第744号	箇所名	米本
		それ以外の区域			告示年月日	平成22年10月22日	所在地	八千代市米本

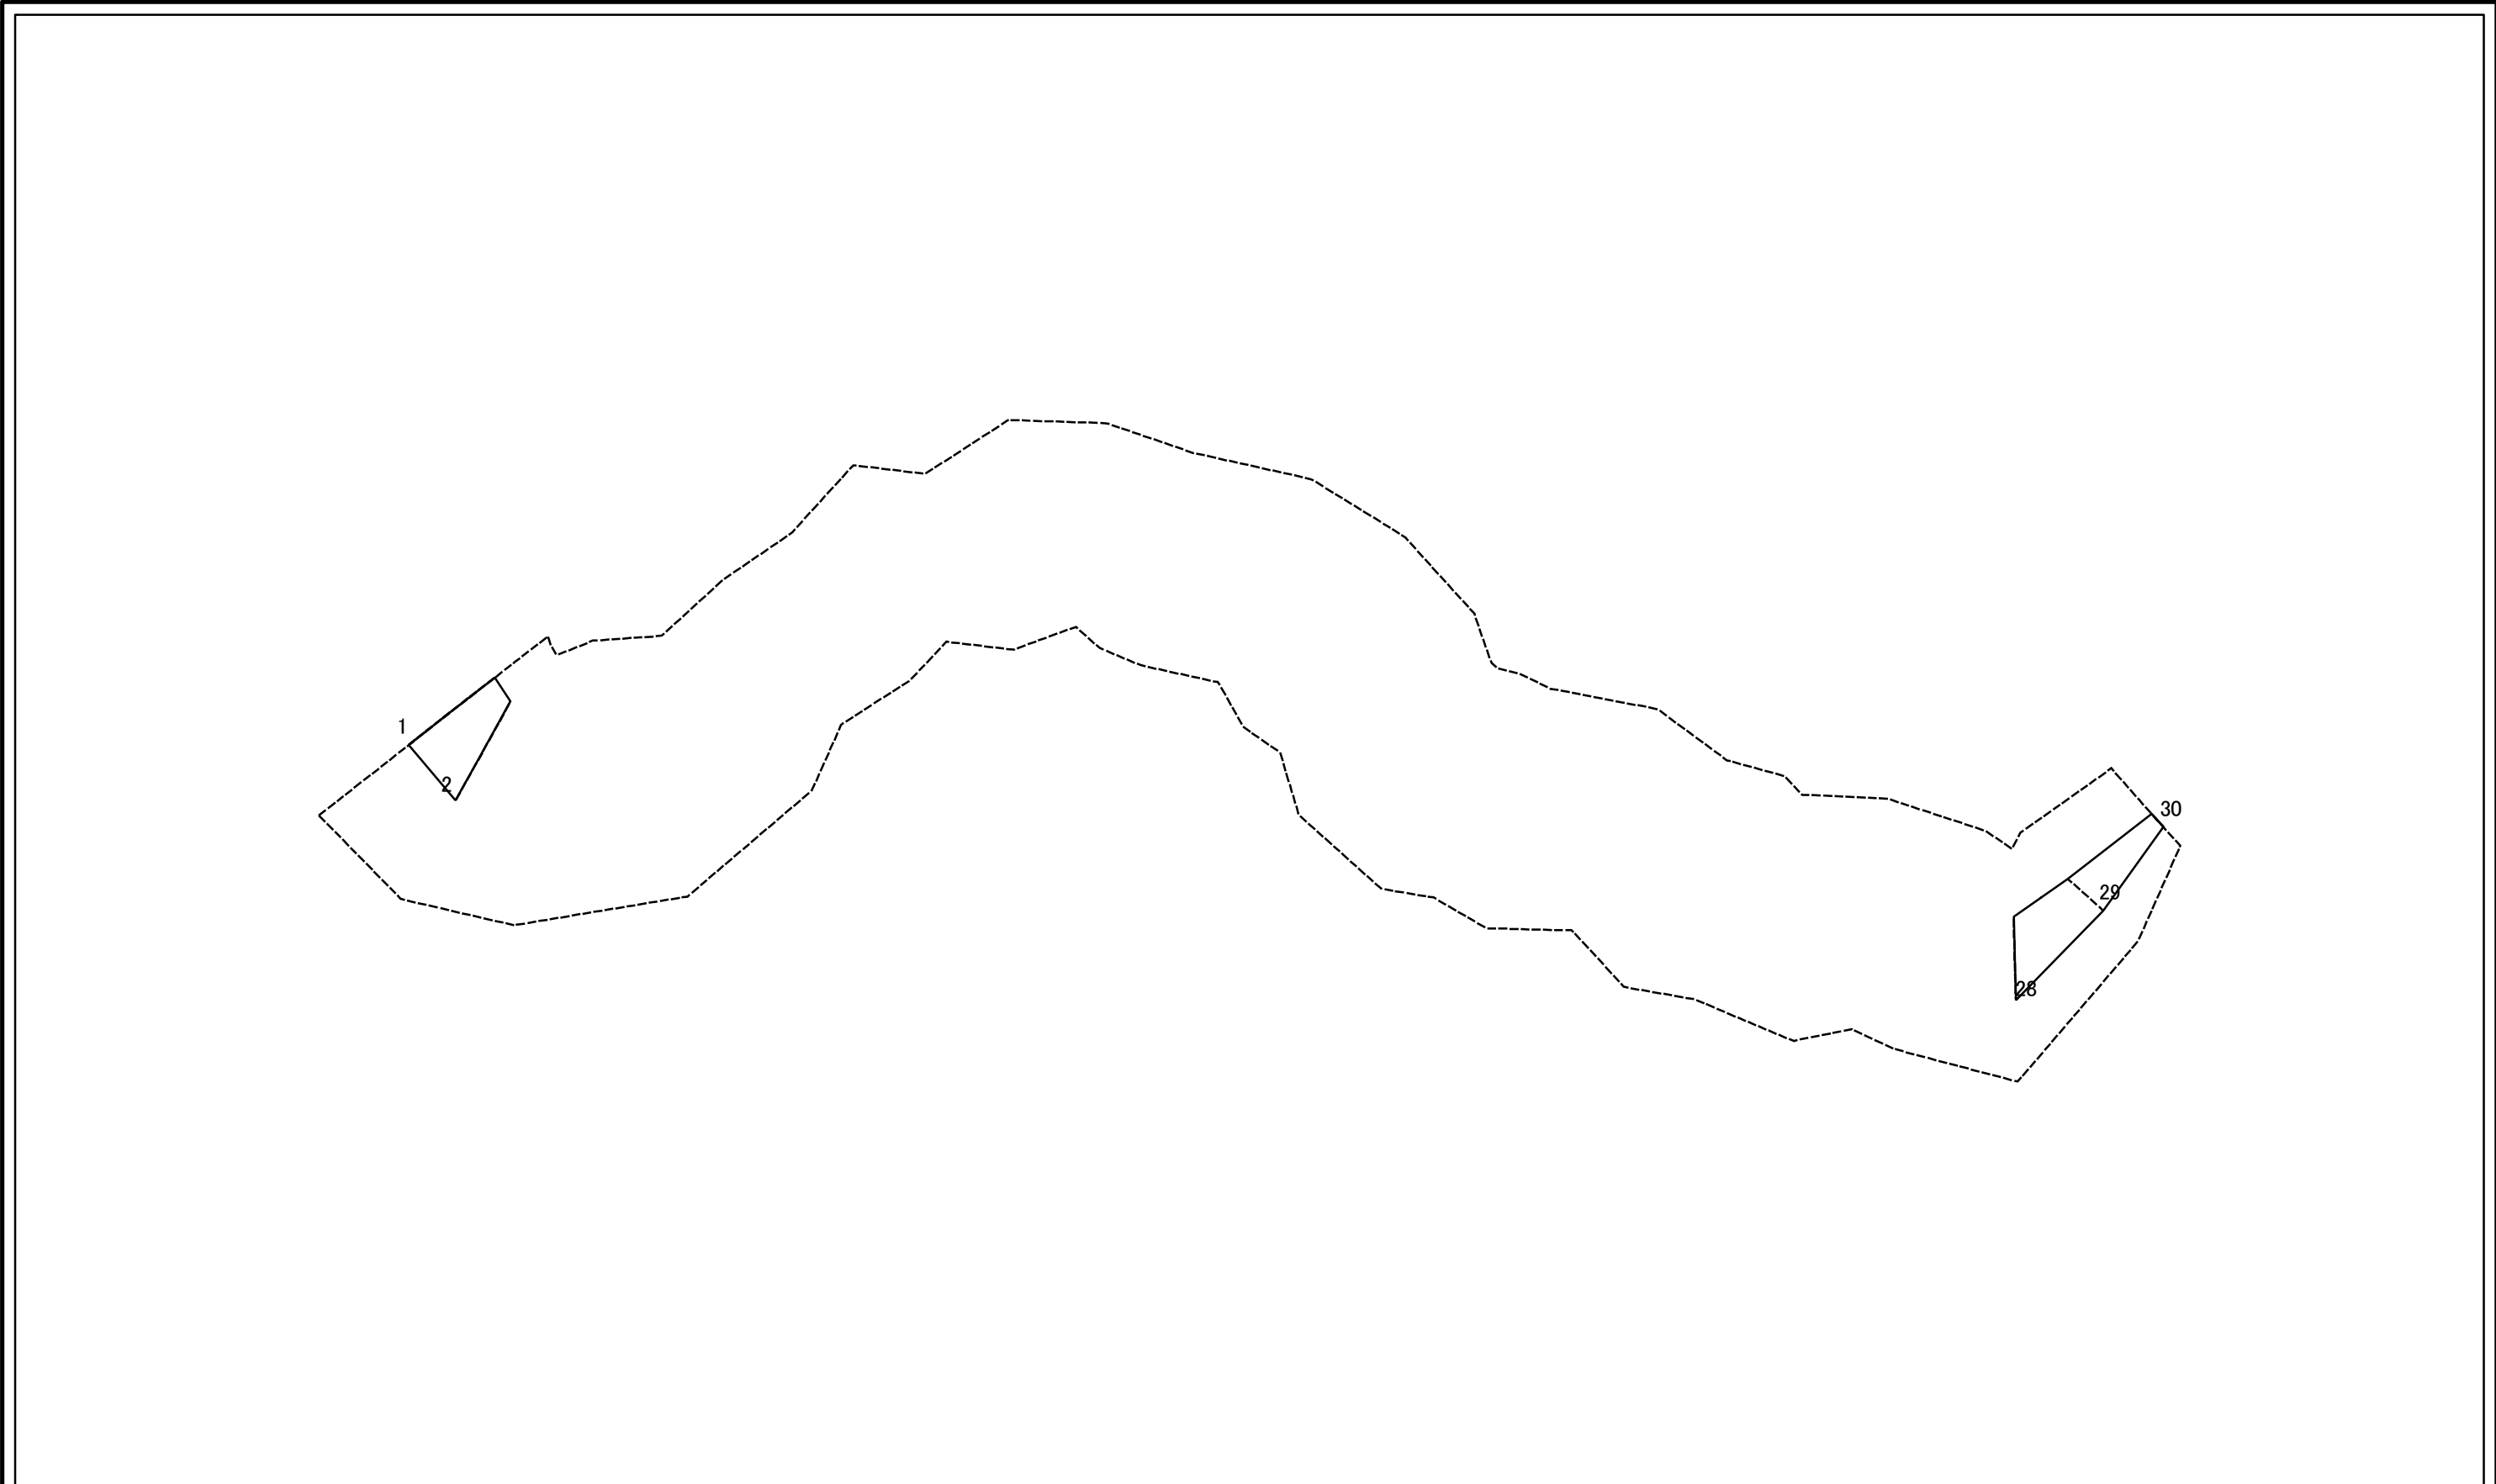
図中の数字は横断測線番号を示す

様式2-3(急) 土砂災害特別警戒区域の区域区分図 (急傾斜地の崩壊に伴う土石等の堆積により 建築物の地上部に作用すると想定される力)	土砂災害防止法施行令第二条の基準に該当する区域			N 縮尺 1:1,500	自然現象の種類	急傾斜地の崩壊	箇所番号	I-0081
	土砂災害防止法施行令第三条の基準に該当する区域	土石等の堆積の高さが3mを超える区域			告示番号	告示第743号 告示第744号	箇所名	米本
		それ以外の区域			告示年月日	平成22年10月22日	所在地	八千代市米本
