土砂災害警戒区域等の指定の公示に係る図書(その1)

様式-1(急) 土砂災害警戒区域・土砂災害特別警戒区域 位置図	自然現象の種類	急傾斜地の崩壊
	箇所番号	I-1324
	箇所名	虫幡2
	所在地	香取市虫幡

様式-2(急) 土砂災害警戒区域・土砂災害特別警戒区域 区域図(その1)	土砂災害防止法施行令第二条の基準に該当する区域		N 縮尺 1:2,500	自然現象の種類	急傾斜地の崩壊	箇所番号	I-1324
	土砂災害防止法施行令第三条の基準に該当する区域			告示番号	千第552号・千第554号	箇所名	虫幡2
	それ以外の区域			告示年月日	平成20年6月17日	所在地	香取市虫幡

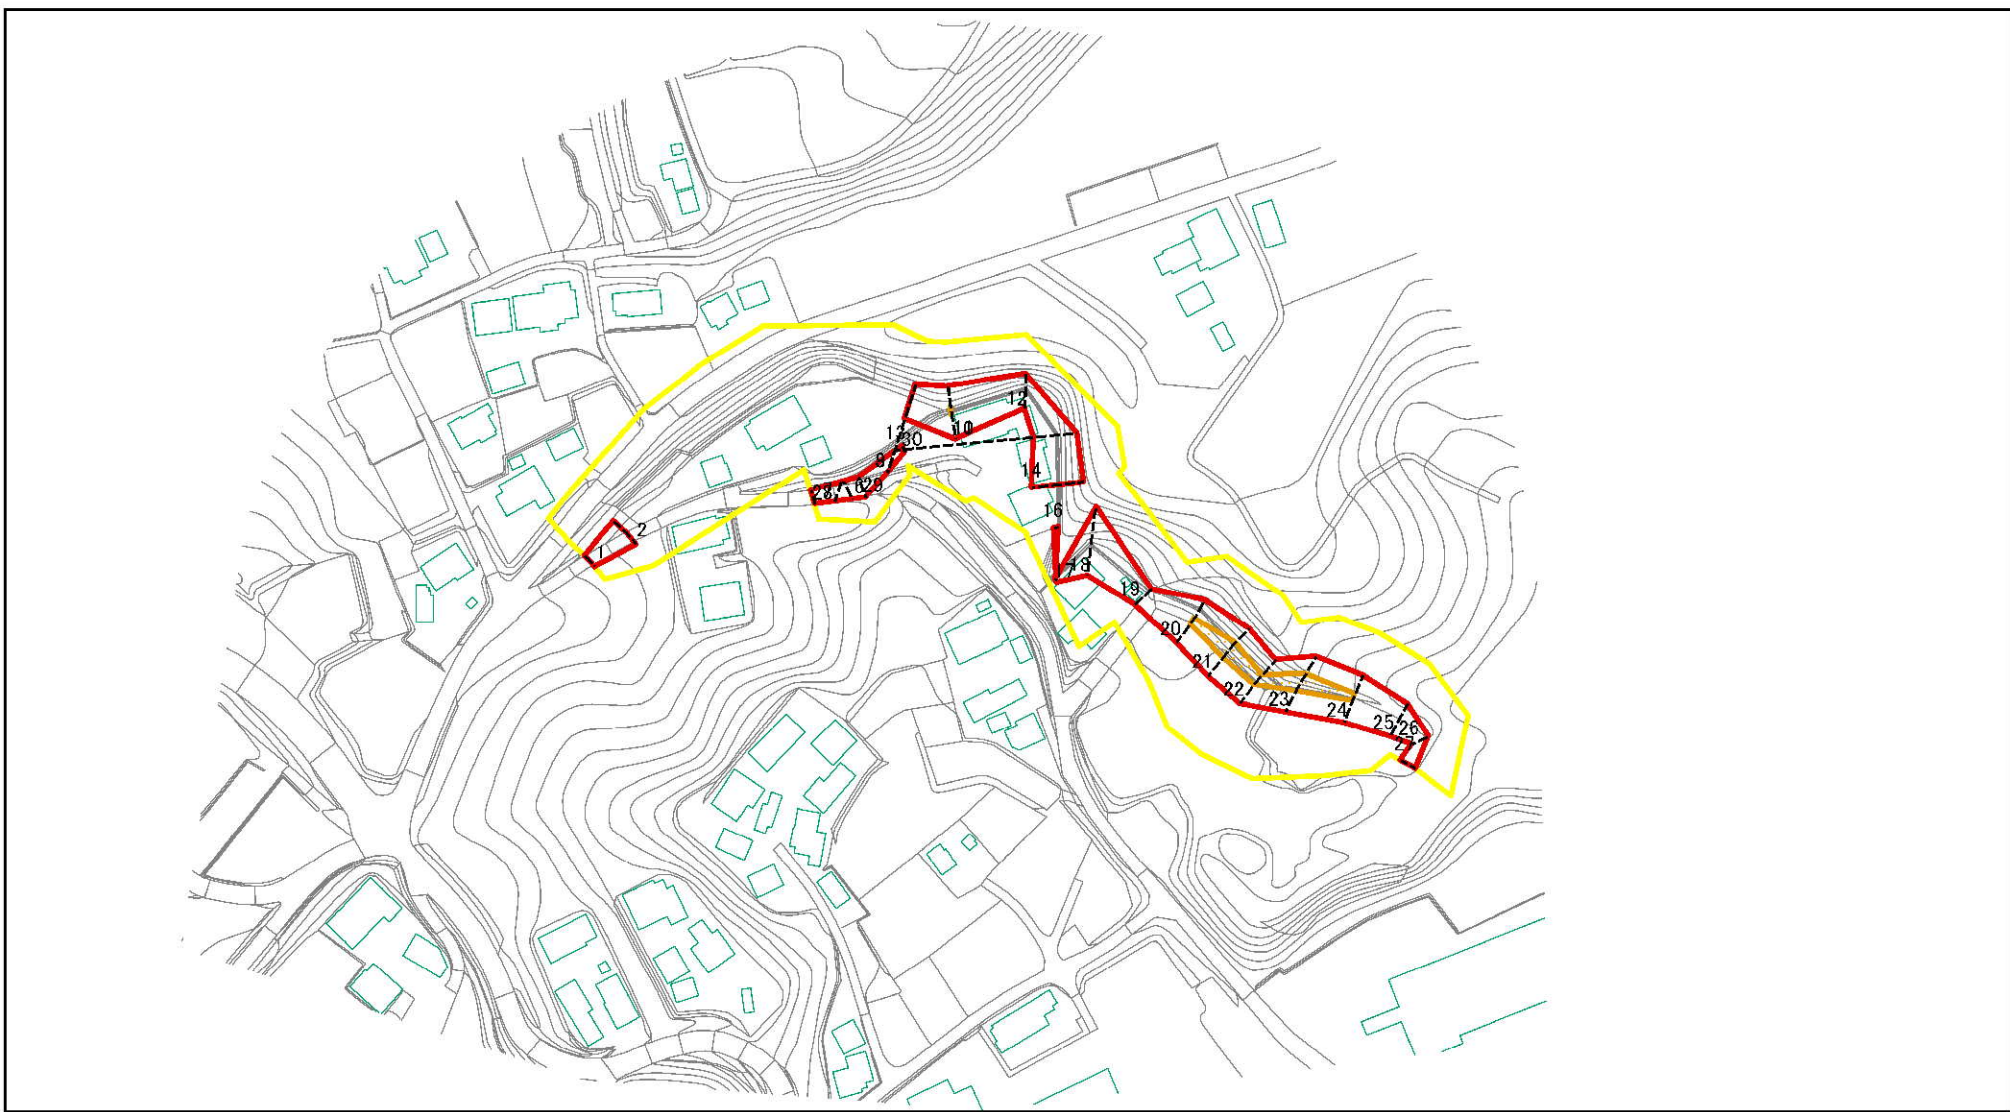
図中の数字は横断測線番号を示す

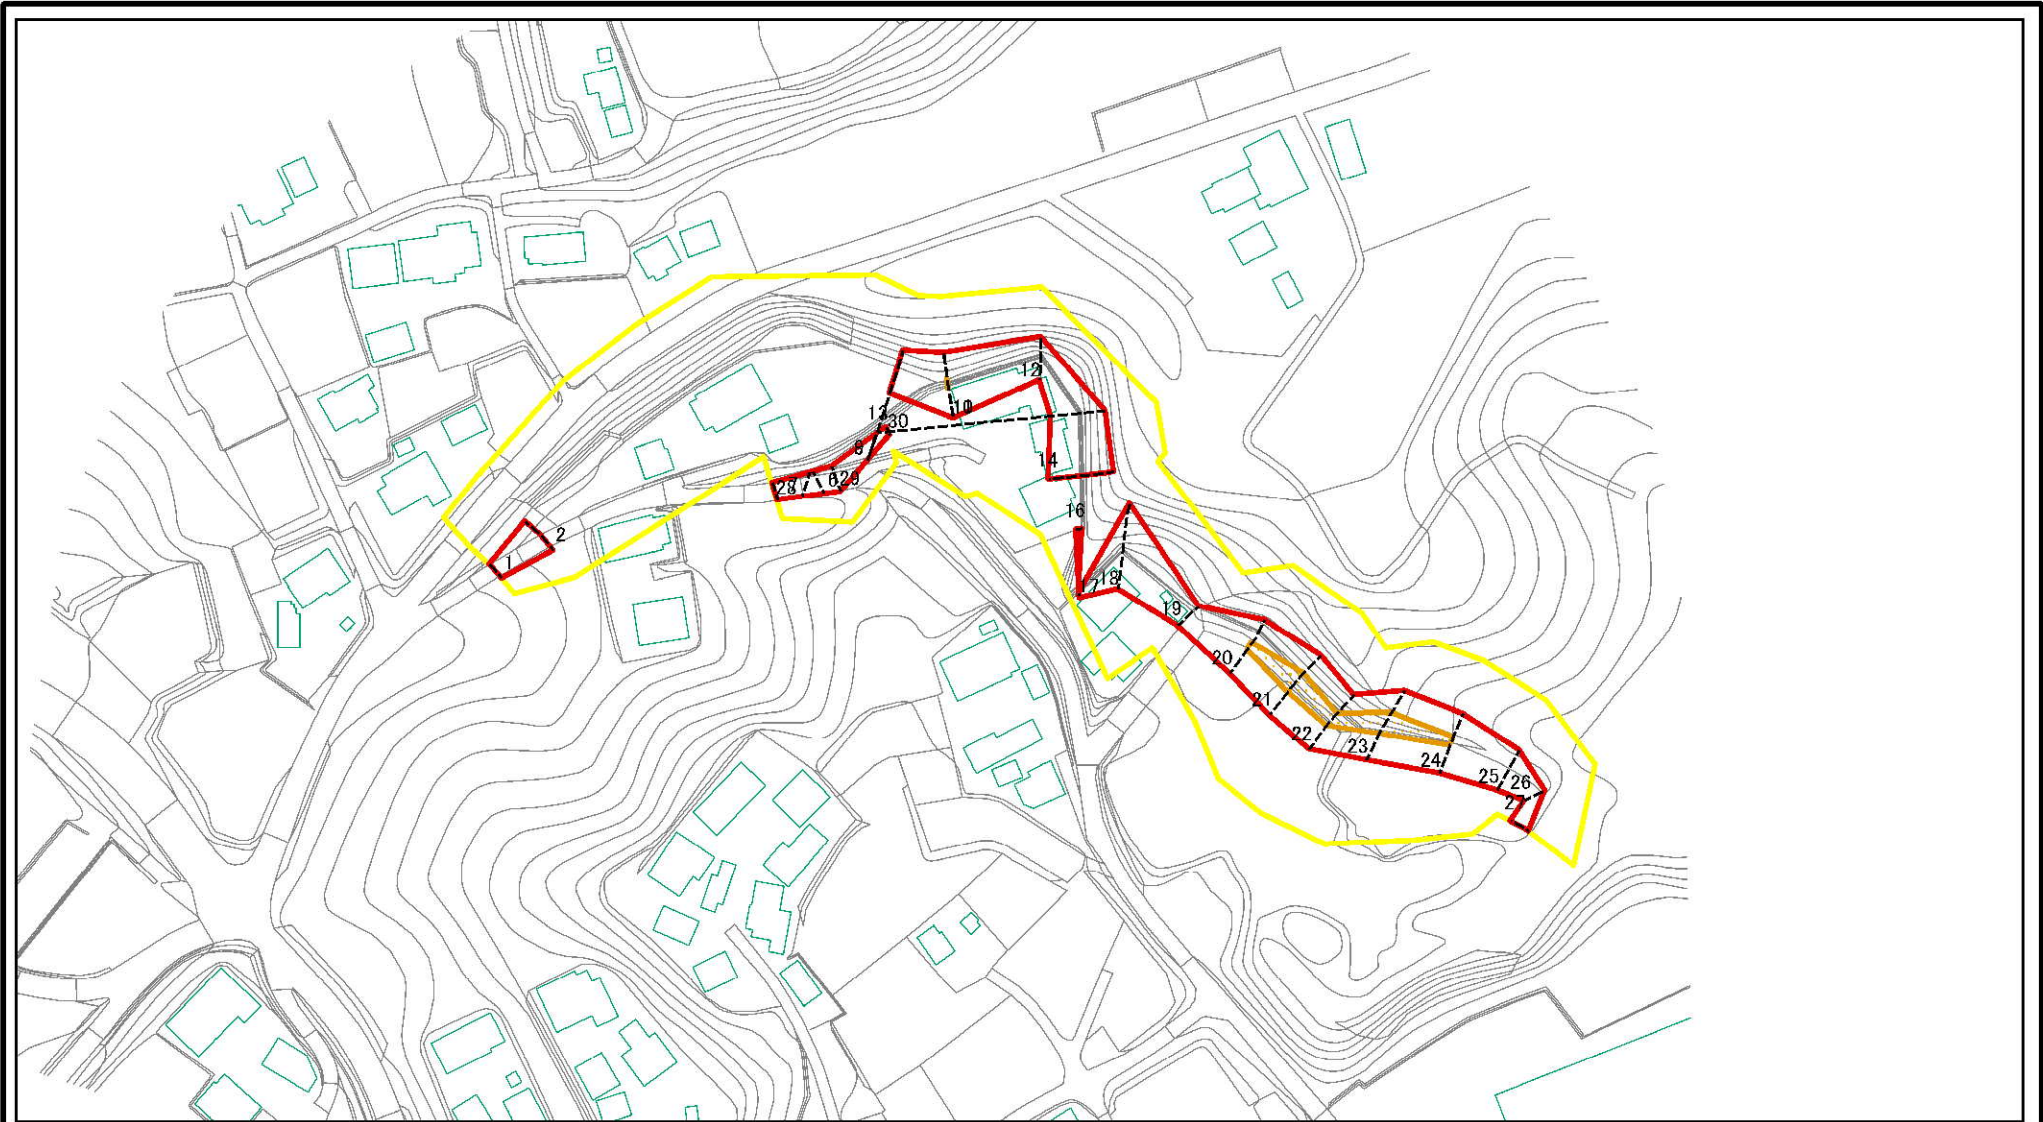
図中の数字は横断測線番号を示す

様式-2-1(急) 土砂災害警戒区域・土砂災害特別警戒区域 区域図(その2)	土砂災害防止法施行令第二条の基準に該当する区域		N 縮尺 1:2,000	自然現象の種類	急傾斜地の崩壊	箇所番号	I-1324
	土砂災害防止法施行令第三条の基準に該当する区域			告示番号	千第552号・千第554号	箇所名	虫幡2
	それ以外の区域			告示年月日	平成20年6月17日	所在地	香取市虫幡

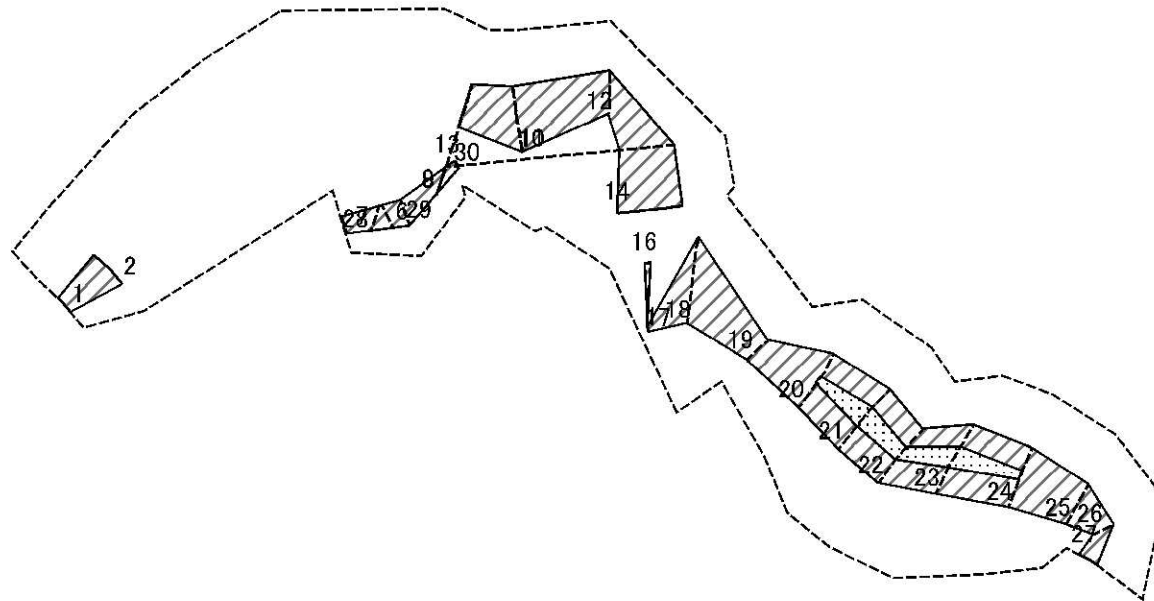
図中の数字は横断測線番号を示す

様式-2-2(急)
土砂災害特別警戒区域の区域区分図
(急傾斜地の崩壊に伴う土石等の移動により
建築物の地上部に作用すると想定される力)

土砂災害防止法施行令第二条の基準に該当する区域	
土砂災害防止法施行令第三条の基準に該当する区域	
それ以外の区域

横断測線の区間	土石等の移動により建築物の地上部に作用すると想定される力				土石等の堆積により建築物の地上部に作用すると想定される力				横断測線の区間	土石等の移動により建築物の地上部に作用すると想定される力				土石等の堆積により建築物の地上部に作用すると想定される力			
	土石等の(移動)高さが1m以下の場合、土石等の移動による力が100kN/m ² を超える区域		それ以外の区域		土石等の堆積の高さが3mを超える区域		それ以外の区域			土石等の(移動)高さが1m以下の場合、土石等の移動による力が100kN/m ² を超える区域		それ以外の区域		土石等の堆積の高さが3mを超える区域		それ以外の区域	
	力の大きさのうち最大のもの(kN/m ²)	土石等の高さ(m)	力の大きさのうち最大のもの(kN/m ²)	土石等の高さ(m)	力の大きさのうち最大のもの(kN/m ²)	土石等の高さ(m)	力の大きさのうち最大のもの(kN/m ²)	土石等の高さ(m)		力の大きさのうち最大のもの(kN/m ²)	土石等の高さ(m)	力の大きさのうち最大のもの(kN/m ²)	土石等の高さ(m)	力の大きさのうち最大のもの(kN/m ²)	土石等の高さ(m)	力の大きさのうち最大のもの(kN/m ²)	土石等の高さ(m)
NO.1 ~ NO.2	-	-	82.33	1.00	-	-	8.92	1.67	NO.27 ~ NO.28								
NO.2 ~ NO.3	-	-	-	-	-	-	-	-	NO.28 ~ NO.29	-	-	66.06	1.00	-	-	10.85	2.03
NO.3 ~ NO.4	-	-	-	-	-	-	-	-	NO.29 ~ NO.30	-	-	66.06	1.00	-	-	10.85	2.03
NO.4 ~ NO.5	-	-	-	-	-	-	-	-	~								
NO.5 ~ NO.6	-	-	-	-	-	-	-	-	~								
NO.6 ~ NO.7	-	-	-	-	-	-	-	-	~								
NO.7 ~ NO.8	-	-	-	-	-	-	-	-	~

NO.8 ~ NO.9	-	-	89.53	1.00	-	-	10.41	1.94	~								
NO.9 ~ NO.10	-	-	100.00	1.00	-	-	13.54	2.53	~								
NO.10 ~ NO.11	110.71	1.00	100.00	1.00	-	-	13.56	2.53	~								
NO.11 ~ NO.12	-	-	100.00	1.00	-	-	16.05	3.00	~								
NO.12 ~ NO.13	-	-	93.39	1.00	-	-	16.05	3.00	~								
NO.13 ~ NO.14	-	-	100.00	1.00	-	-	14.89	2.78	~								
NO.14 ~ NO.15	-	-	100.00	1.00	-	-	13.64	2.55	~								
NO.15 ~ NO.16	-	-	-	-	-	-	-	-	~								
NO.16 ~ NO.17	-	-	21.59	1.00	-	-	15.26	2.85	~								
NO.17 ~ NO.18	-	-	100.00	1.00	-	-	15.26	2.85	~								
NO.18 ~ NO.19	-	-	100.00	1.00	-	-	13.26	2.48	~								
NO.19 ~ NO.20	-	-	100.00	1.00	-	-	11.97	2.24	~								
NO.20 ~ NO.21	121.25	1.00	100.00	1.00	-	-	13.38	2.50	~								
NO.21 ~ NO.22	121.25	1.00	100.00	1.00	-	-	13.38	2.50	~								
NO.22 ~ NO.23	122.04	1.00	100.00	1.00	-	-	14.12	2.64	~								
NO.23 ~ NO.24	122.04	1.00	100.00	1.00	-	-	14.12	2.64	~								
NO.24 ~ NO.25	-	-	100.00	1.00	-	-	13.20	2.47	~

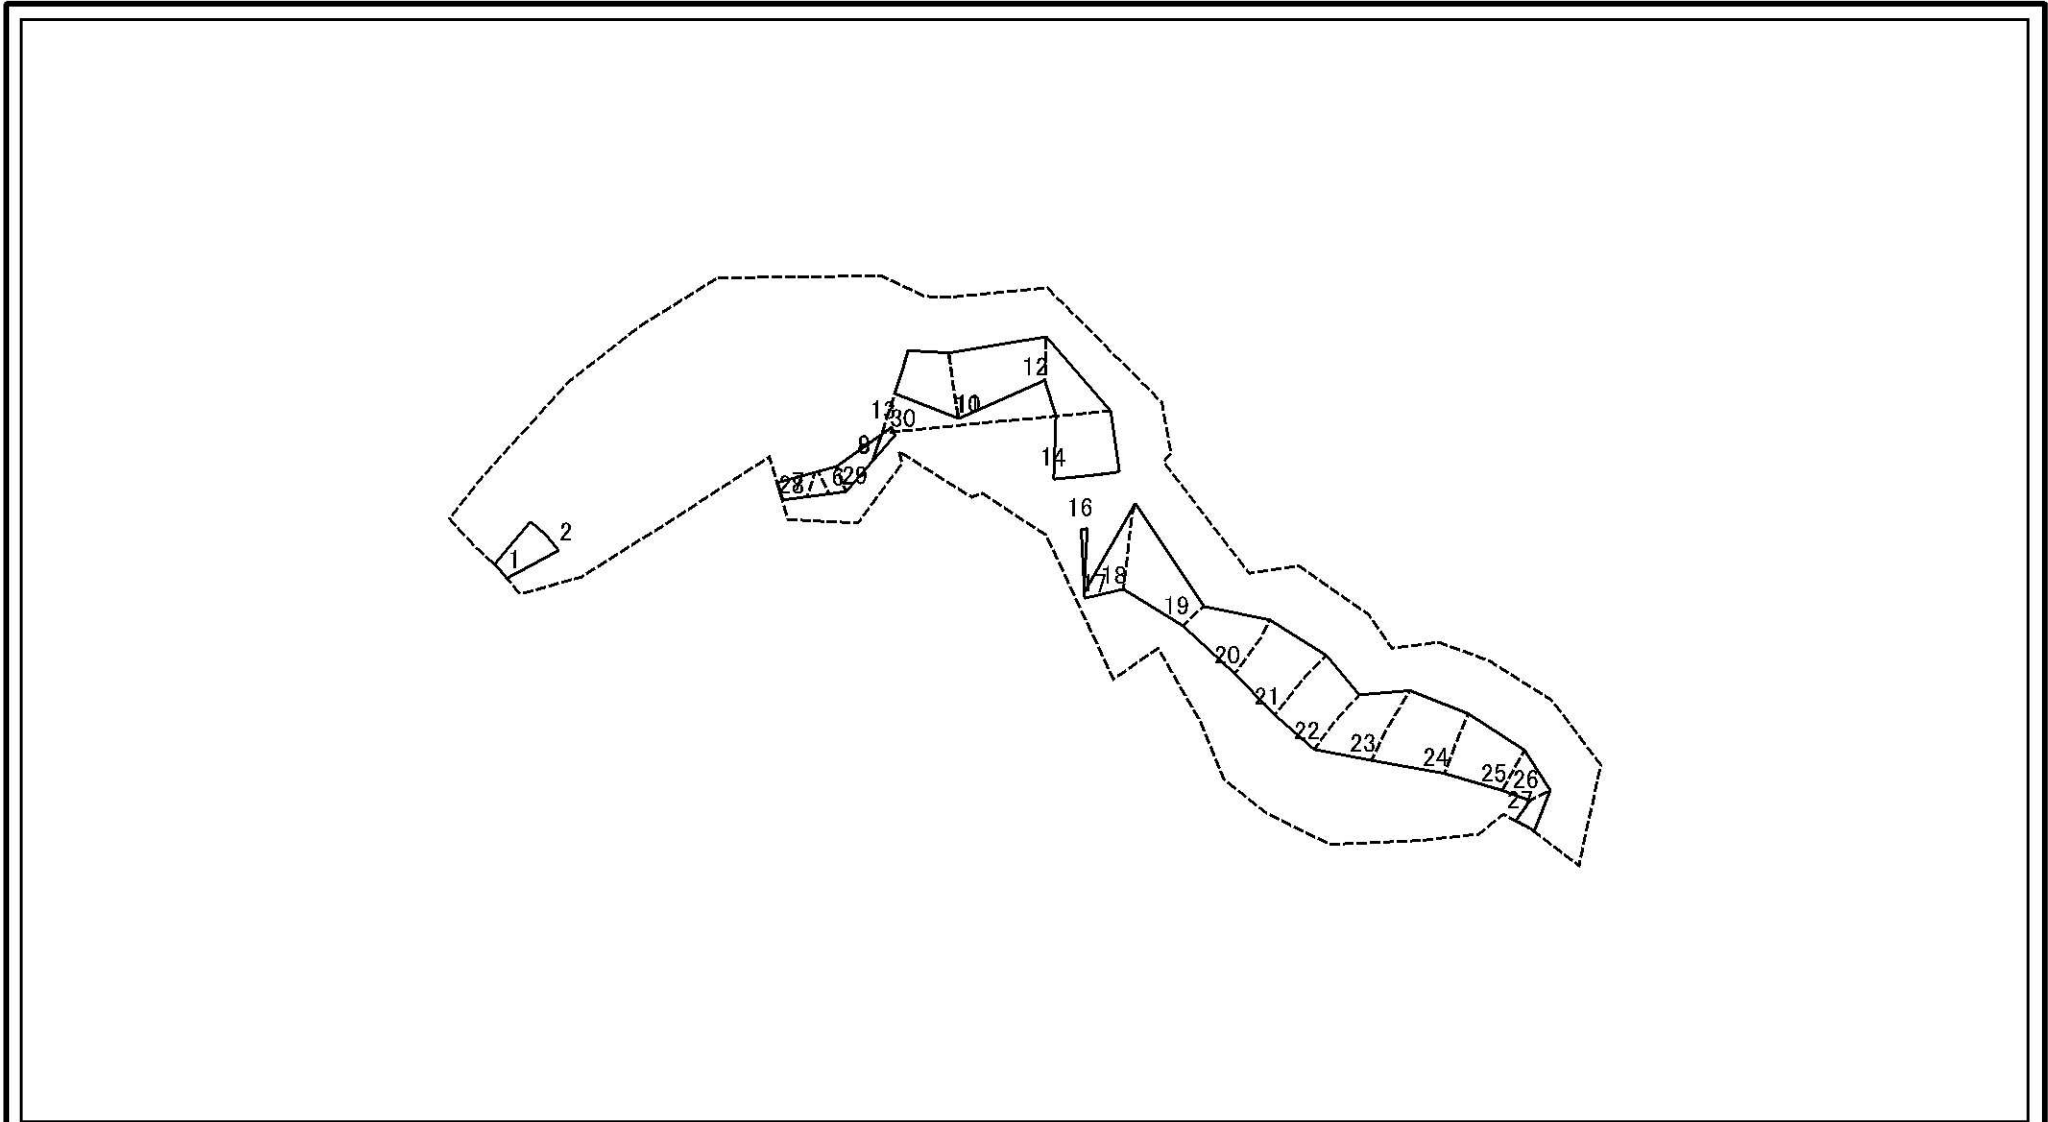
図中の数字は横断測線番号を示す

様式-2-3(急) 土砂災害特別警戒区域の区域区分図 (急傾斜地の崩壊に伴う土石等の堆積により建築物の地上部に作用すると想定される力)	土砂災害防止法施行令第二条の基準に該当する区域		N 縮尺 1:2,000	自然現象の種類	急傾斜地の崩壊	箇所番号	I-1324
	土砂災害防止法施行令第三条の基準に該当する区域			告示番号	千第552号・千第554号	箇所名	虫幡2
	それ以外の区域			告示年月日	平成20年6月17日	所在地	香取市虫幡
