土砂災害防止に関する基礎調査(急傾斜地の崩壊)

自然現象の種類	急傾斜地の崩壊
箇所番号	Ⅱ-061K2087
箇所名	加良部1
所在地	成田市加良部4丁目
調査機関	千葉県成田土木事務所

土砂災害警戒区域・特別警戒区域図(急傾斜地の崩壊) 成田市加良部4丁目地区

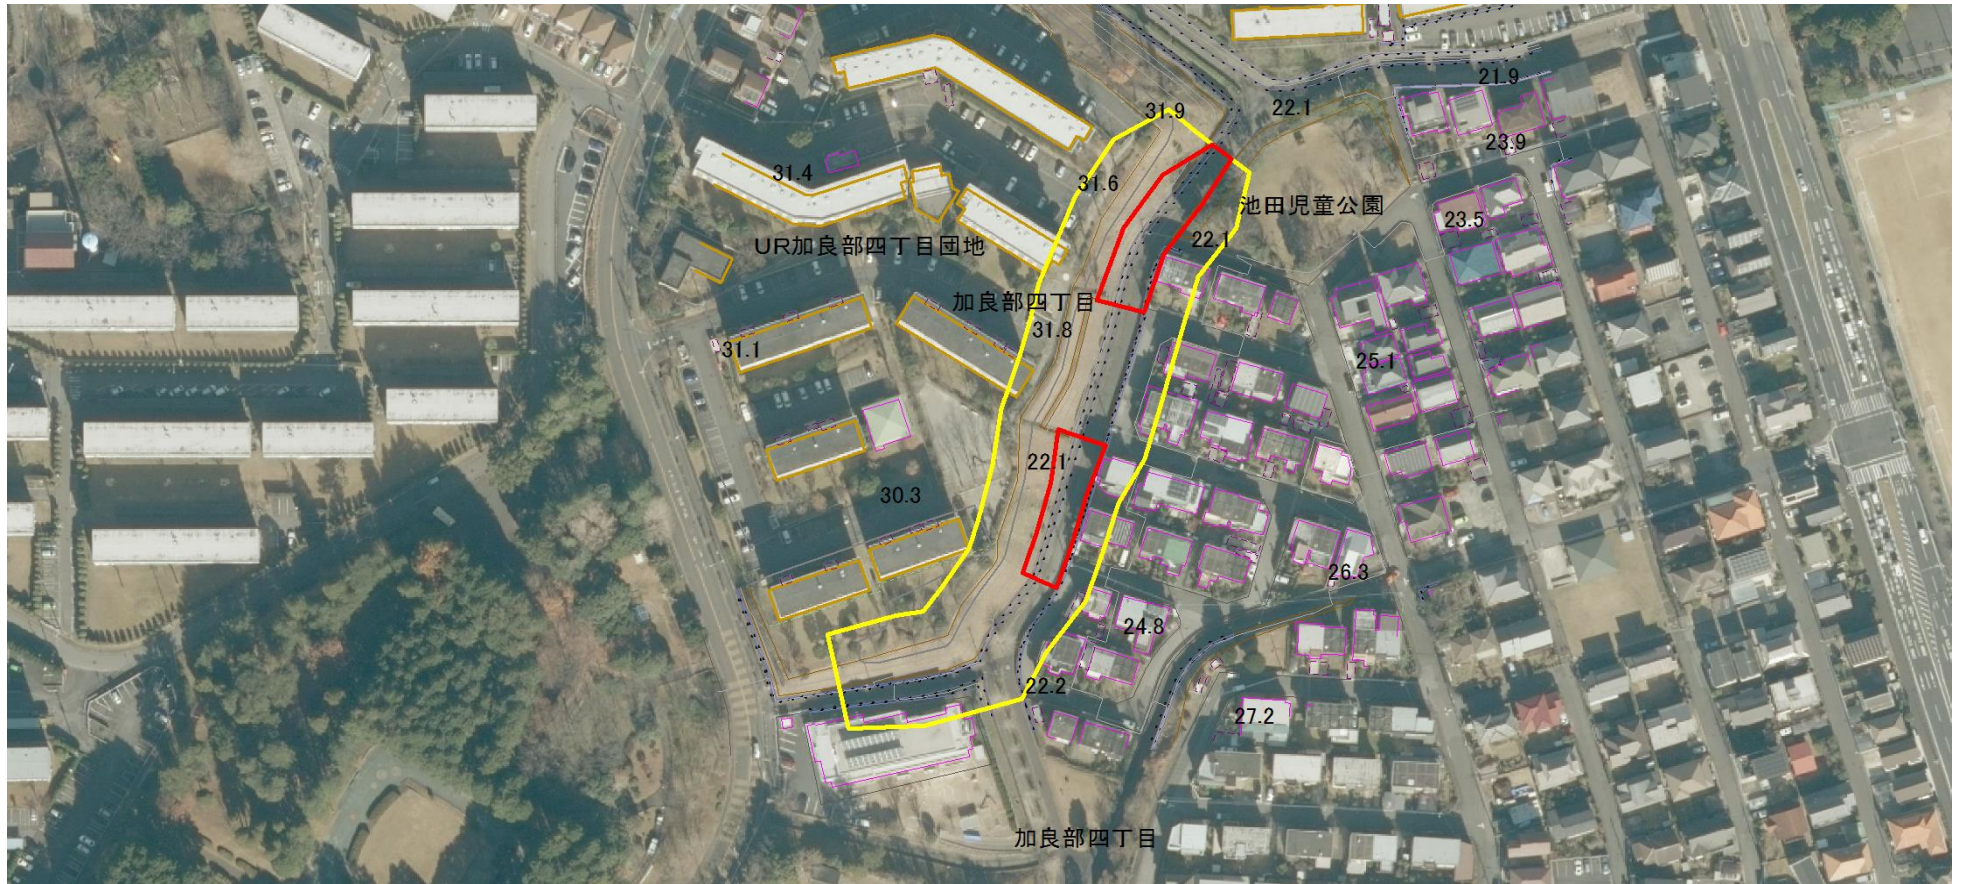
1:2,000

土砂災害警戒区域・特別警戒区域図 成田市加良部4丁目地区	
図面凡例	
土砂災害特別警戒区域 (著しい危害のおそれのある土地の区域)	[Red outline box]
土砂災害警戒区域 (危害のおそれのある土地の区域)	[Yellow outline box]

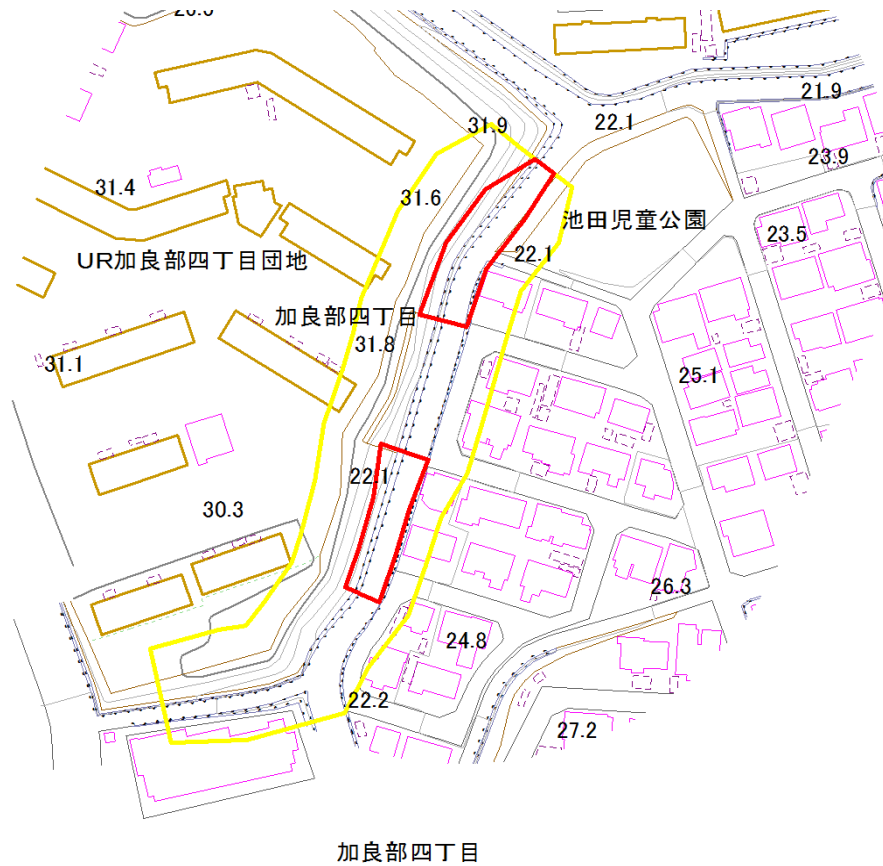
1:2,000

著しい危害のおそれのある土地の区域
箇所名	加良部1

危害のおそれのある土地の区域
所在地	成田市加良部4丁目
