土砂災害警戒区域等の指定の告示に係る図書(様式1)

様式1(急) 土砂災害警戒区域・土砂災害特別警戒区域 位置図	自然現象の種類	急傾斜地の崩壊
	箇所番号	I-0008
	箇所名	検見川町1
	所在地	千葉市花見川区検見川町5丁目

様式2(急) 土砂災害警戒区域・土砂災害特別警戒区域 区域図	土砂災害防止法施行令第二条の基準に該当する区域		縮尺 1:2,500	自然現象の種類	急傾斜地の崩壊	箇所番号	I-0008
	土砂災害防止法施行令第三条の基準に該当する区域	土石等の(移動)高さが1m以下の場合、 土石等の堆積の高さが3mを超える区域 それ以外の区域		告示番号	千葉県告示第158号 千葉県告示第159号	箇所名	検見川町1
				告示年月日	令和2年3月24日	所在地	千葉市花見川区検見川町5丁目

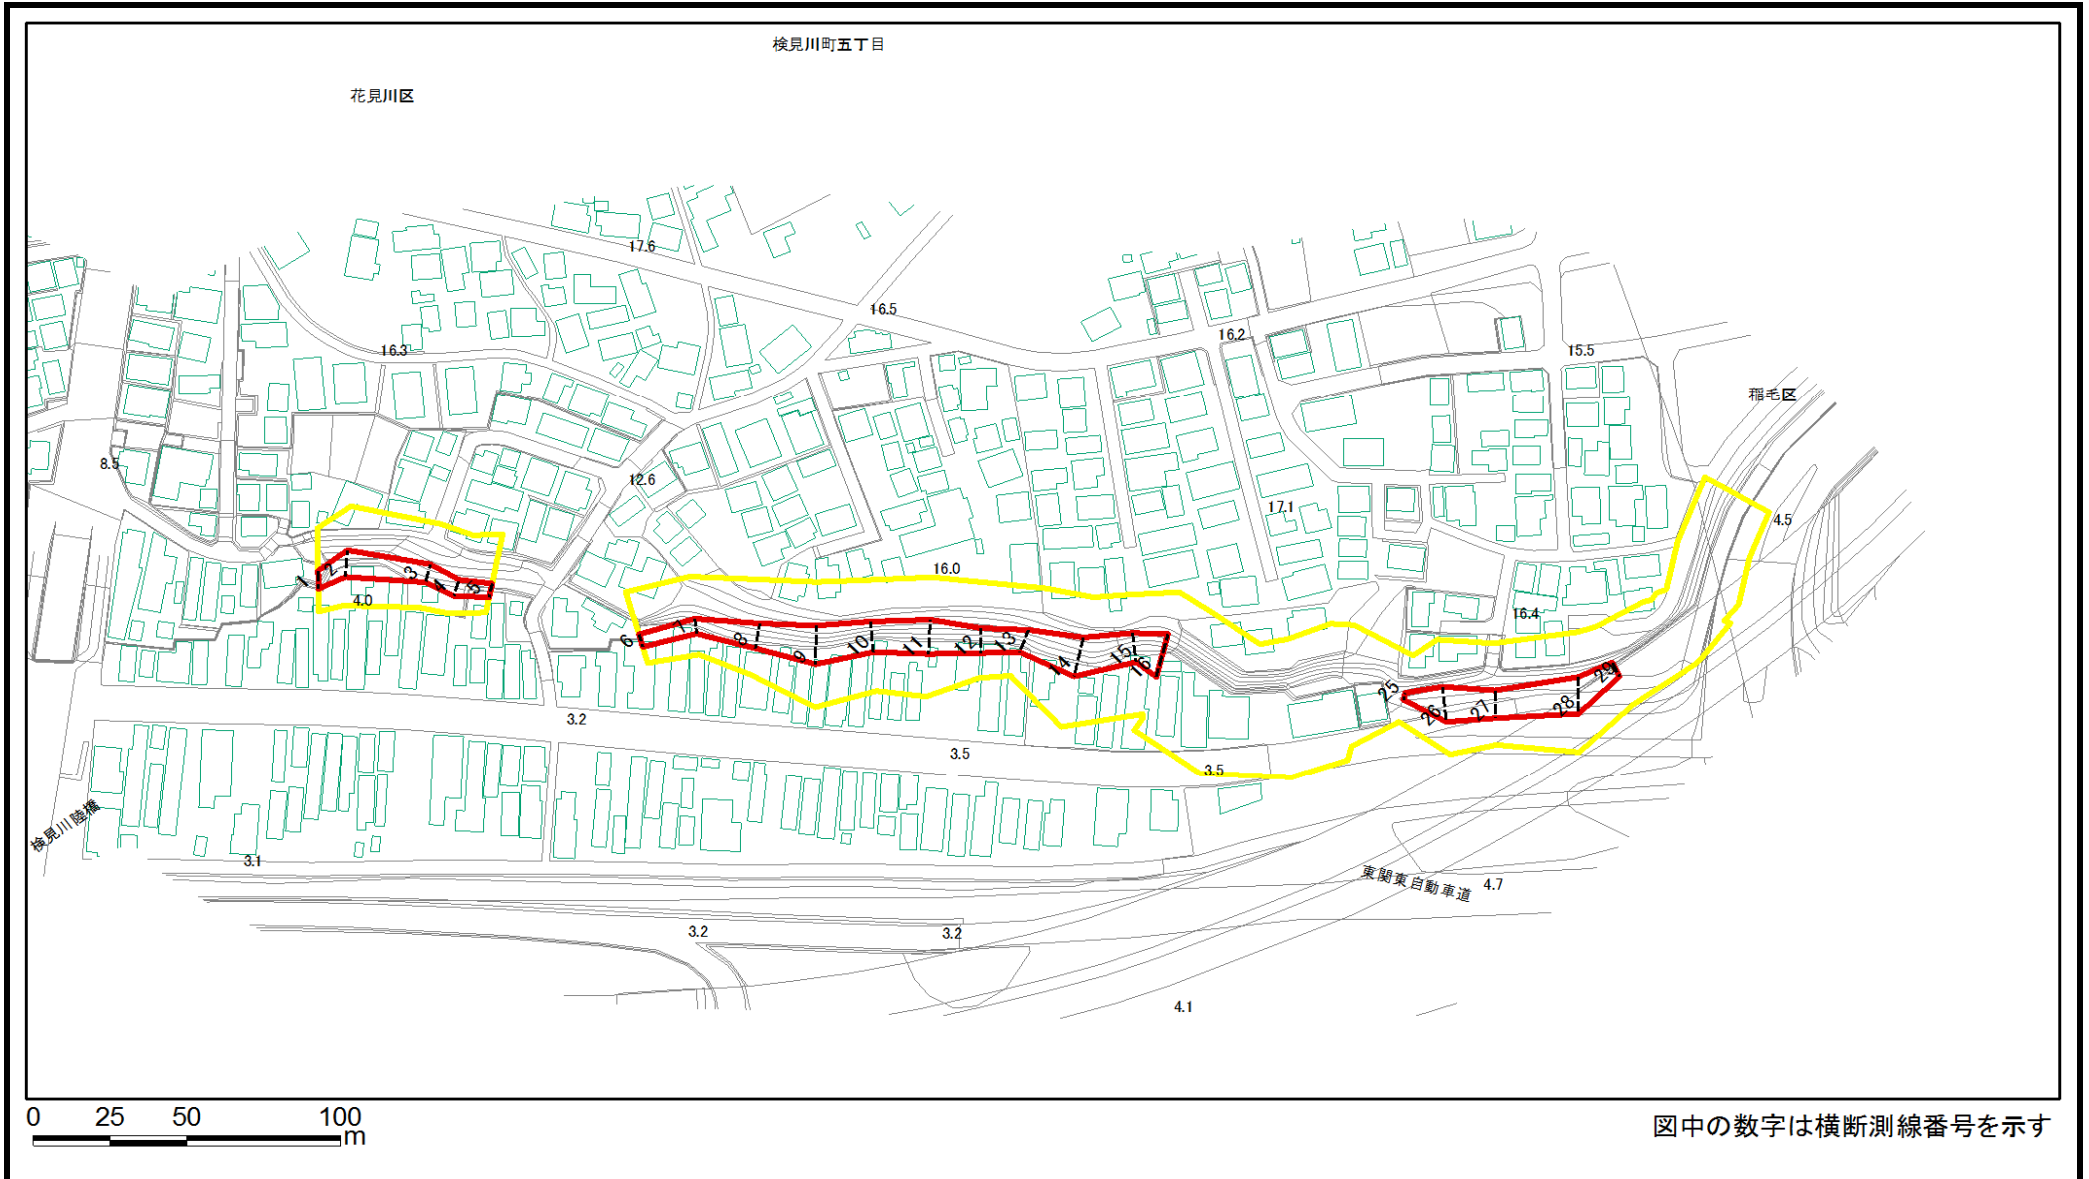
土砂災害警戒区域等の指定の告示に係る図書(様式2)

図中の数字は横断測線番号を示す

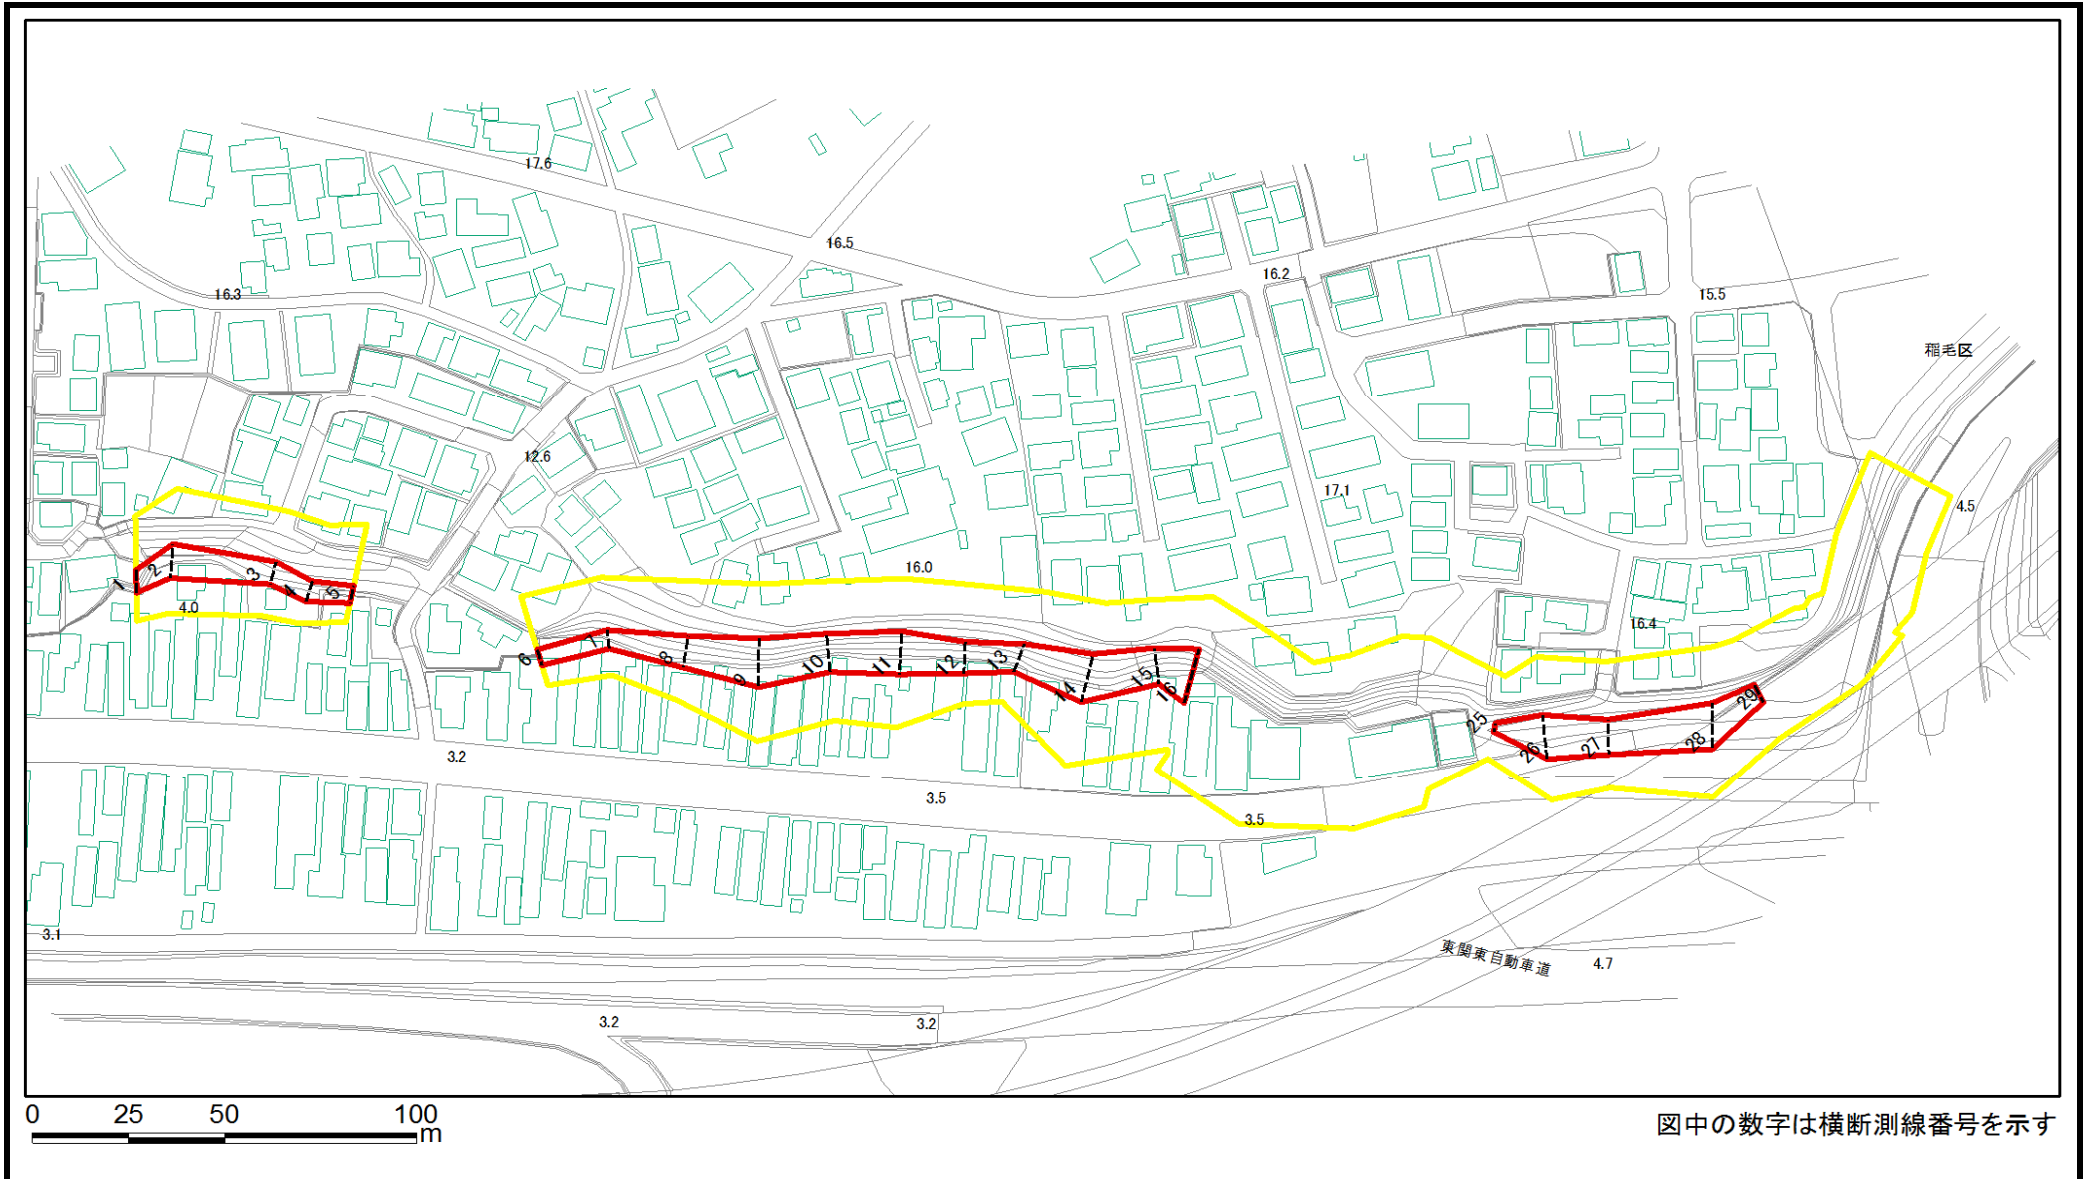
土砂災害警戒区域等の指定の告示に係る図書(様式2)参考図

様式2(急) 土砂災害警戒区域・土砂災害特別警戒区域 区域図(参考図)	土砂災害防止法施行令第二条の基準に該当する区域		縮尺 1:2,000	自然現象の種類 急傾斜地の崩壊	箇所番号 I-0008
	土砂災害防止法施行令第三条の基準に該当する区域			告示番号 千葉県告示第158号 千葉県告示第159号	箇所名 検見川町1
				告示年月日 令和2年3月24日	所在地 千葉市花見川区検見川町5丁目

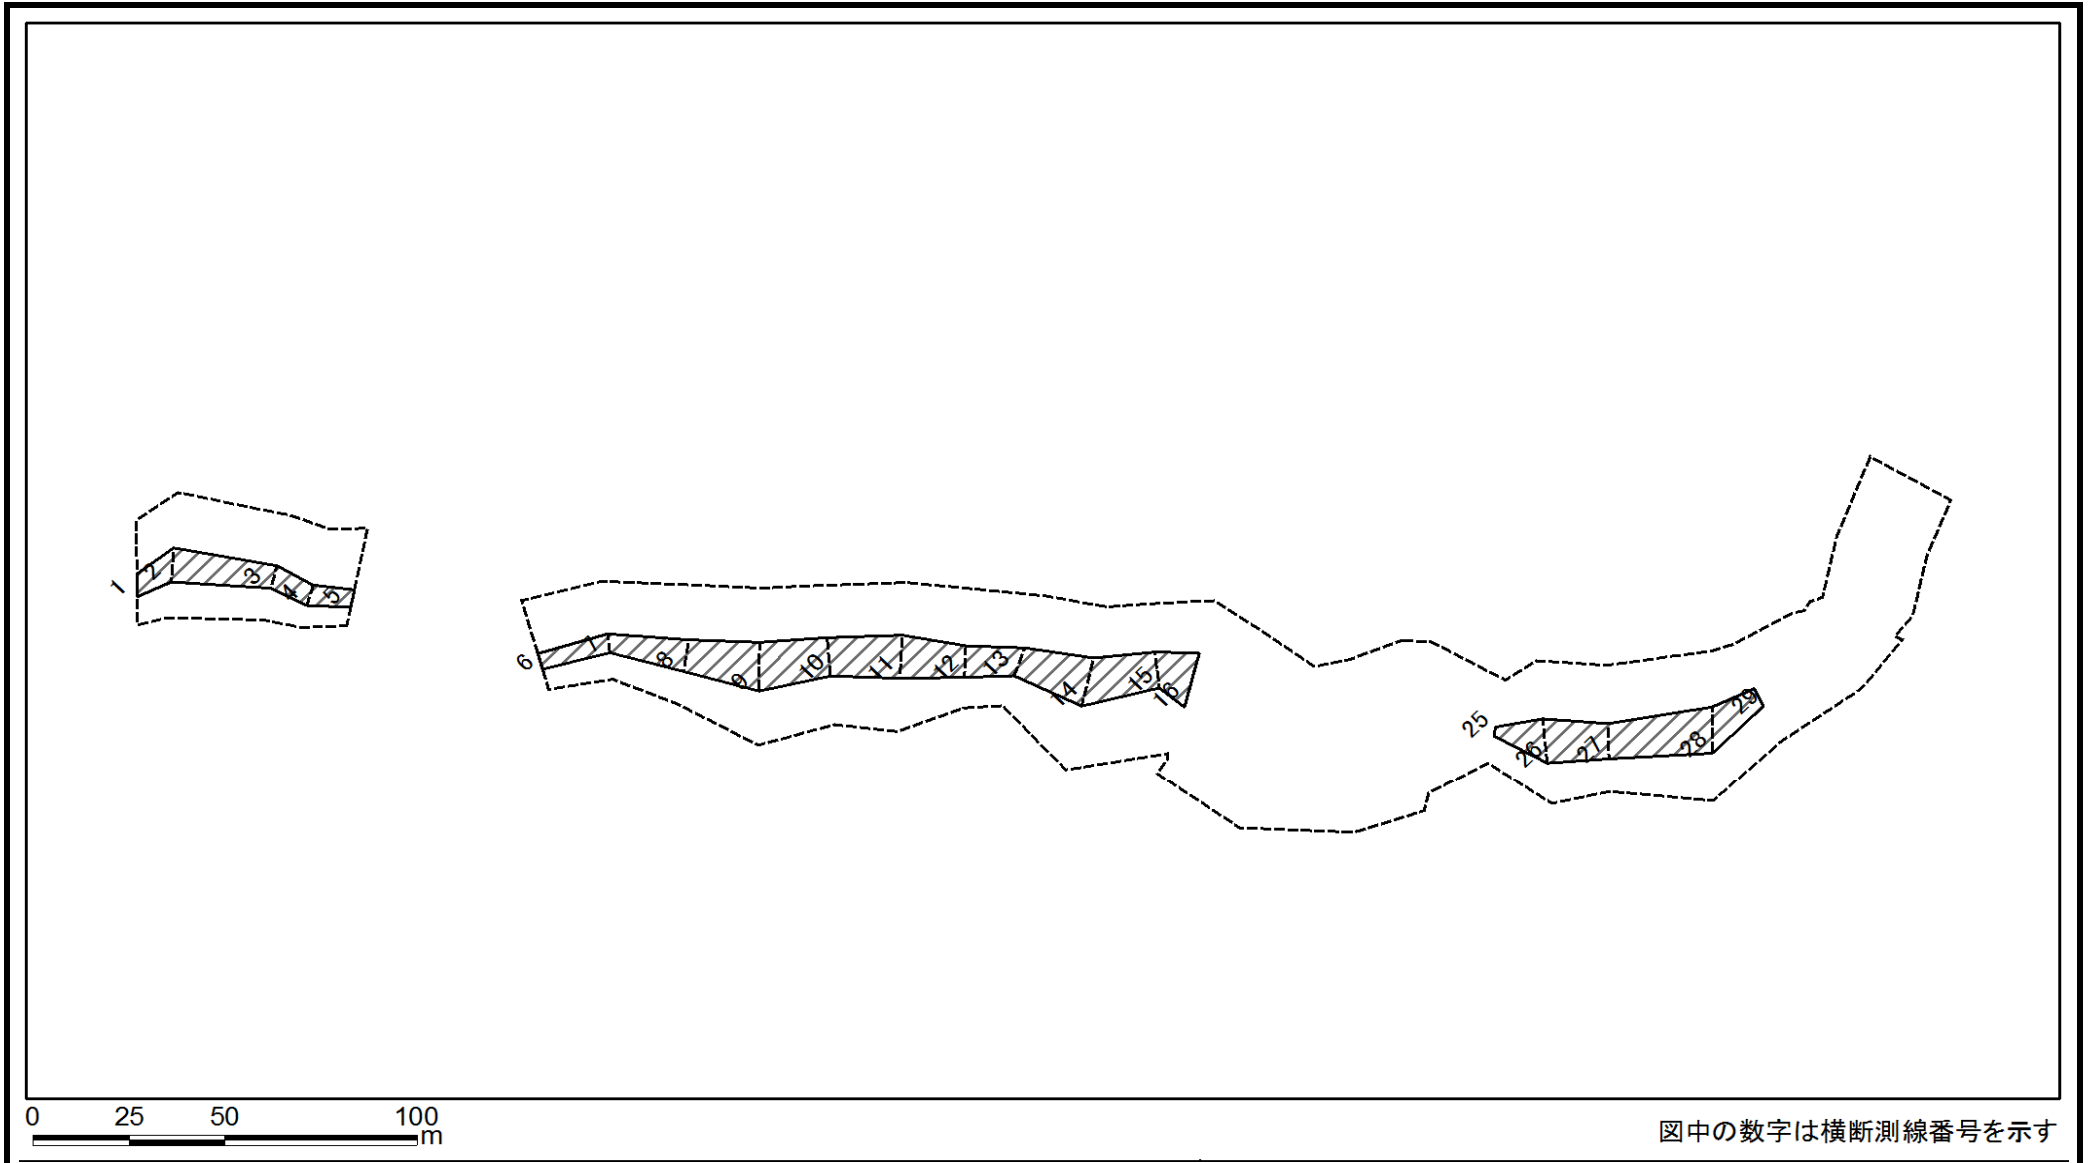
土砂災害警戒区域等の指定の告示に係る図書(様式2-1)

様式2-1(急) 土砂災害特別警戒区域の区域区分図 (急傾斜地の崩壊に伴う土石などの移動により 建築物の地上部に作用すると想定される力)	土砂災害防止法施行令第二条の基準に該当する区域		縮尺 1:2,000	自然現象の種類	急傾斜地の崩壊	箇所番号	I-0008
	土砂災害防止法施行令第三条の基準に該当する区域			告示番号	千葉県告示第158号 千葉県告示第159号	箇所名	検見川町1
	それ以外の区域			告示年月日	令和2年3月24日	所在地	千葉市花見川区検見川町5丁目

横断測線の区間	土石等の移動により建築物の地上部に作用すると想定される力				土石等の堆積により建築物の地上部に作用すると想定される力				横断測線の区間	土石等の移動により建築物の地上部に作用すると想定される力				土石等の堆積により建築物の地上部に作用すると想定される力			
	土石等の(移動)高さが1m以下の場合、土石等の移動による力が100kN/m ² を超える区域		それ以外の区域		土石等の堆積の高さが3mを超える区域		それ以外の区域			土石等の(移動)高さが1m以下の場合、土石等の移動による力が100kN/m ² を超える区域		それ以外の区域		土石等の堆積の高さが3mを超える区域		それ以外の区域	
	力の大きさのうち最大のもの (kN/m ²)	土石等の高さ (m)	力の大きさのうち最大のもの (kN/m ²)	土石等の高さ (m)	力の大きさのうち最大のもの (kN/m ²)	土石等の高さ (m)	力の大きさのうち最大のもの (kN/m ²)	土石等の高さ (m)		力の大きさのうち最大のもの (kN/m ²)	土石等の高さ (m)	力の大きさのうち最大のもの (kN/m ²)	土石等の高さ (m)	力の大きさのうち最大のもの (kN/m ²)	土石等の高さ (m)	力の大きさのうち最大のもの (kN/m ²)	土石等の高さ (m)
1 ~ 2	-	-	77.57	1.00	-	-	10.77	2.01	28 ~ 29	-	-	92.46	1.00	-	-	13.04	2.44
2 ~ 3	-	-	77.57	1.00	-	-	11.26	2.10	30 ~ 31	-	-	-	-	-	-	-	-
3 ~ 4	-	-	63.02	1.00	-	-	11.26	2.10	31 ~ 32	-	-	-	-	-	-	-	-
4 ~ 5	-	-	63.02	1.00	-	-	9.77	1.82	32 ~ 33	-	-	-	-	-	-	-	-
6 ~ 7	-	-	55.33	1.00	-	-	10.99	2.05	34 ~ 35	-	-	-	-	-	-	-	-
7 ~ 8	-	-	74.84	1.00	-	-	10.99	2.05	35 ~ 36	-	-	-	-	-	-	-	-

8 ~ 9	-	-	94.07	1.00	-	-	13.41	2.51	36 ~ 37	-	-	-	-	-	-	-	-
9 ~ 10	-	-	94.07	1.00	-	-	13.41	2.51									
10 ~ 11	-	-	85.93	1.00	-	-	14.02	2.62									
11 ~ 12	-	-	85.93	1.00	-	-	14.02	2.62									
12 ~ 13	-	-	75.51	1.00	-	-	10.27	1.92									
13 ~ 14	-	-	92.72	1.00	-	-	14.22	2.66									
14 ~ 15	-	-	92.72	1.00	-	-	15.86	2.96									
15 ~ 16	-	-	100.00	1.00	-	-	15.86	2.96									
17 ~ 18	-	-	-	-	-	-	-	-									
18 ~ 19	-	-	-	-	-	-	-	-									
19 ~ 20	-	-	-	-	-	-	-	-									
20 ~ 21	-	-	-	-	-	-	-	-									
21 ~ 22	-	-	-	-	-	-	-	-									
22 ~ 23	-	-	-	-	-	-	-	-									
23 ~ 24	-	-	-	-	-	-	-	-									
24 ~ 25	-	-	90.65	1.00	-	-	12.94	2.42									
25 ~ 26	-	-	90.65	1.00	-	-	9.71	1.81									
26 ~ 27	-	-	92.46	1.00	-	-	13.04	2.44									
27 ~ 28	-	-	-	-	-	-	-	-

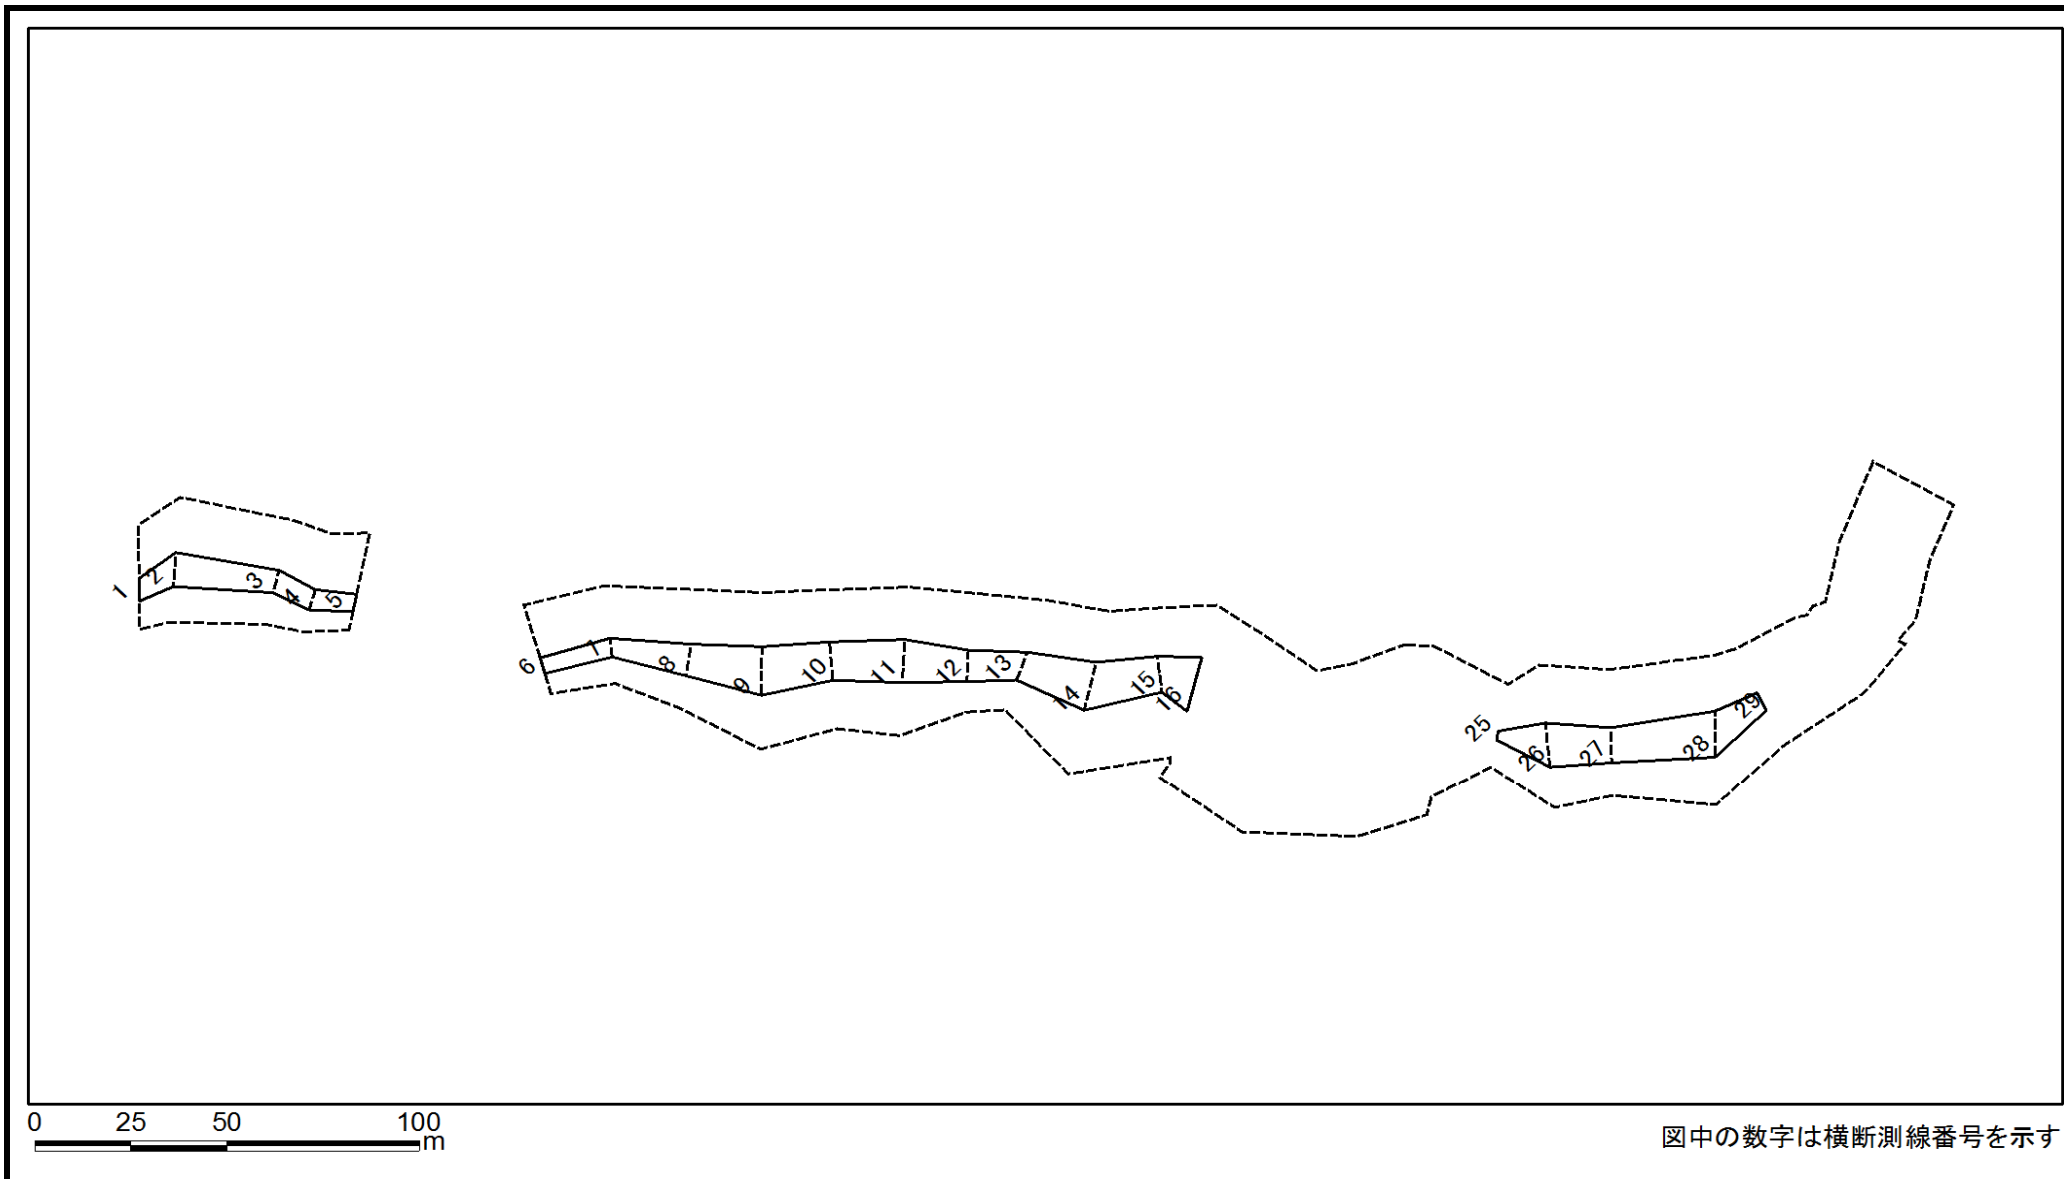
土砂災害警戒区域等の指定の告示に係る図書(様式2-2)

図中の数字は横断測線番号を示す

様式2-2(急) 土砂災害特別警戒区域の区域区分図 (急傾斜地の崩壊に伴う土石などの堆積により 建築物の地上部に作用すると想定される力)	土砂災害防止法施行令第二条の基準に該当する区域			自然現象 の種類 急傾斜地の崩壊	告示番号 千葉県告示第158号 千葉県告示第159号	箇所番号	I-0008		
	土砂災害防止法施行令第三条の基準に該当する区域	土石等の堆積の高さが3mを超える区域				告示年月日	令和2年3月24日	箇所名	検見川町1
		それ以外の区域				縮尺	1:2,000	所在地	千葉市花見川区検見川町5丁目
