急傾斜地の崩壊区域調査

様式5-4 危害のおそれのある土地等の座標位置図

急傾斜地の位置	箇所番号	II-052K2038	箇所名	美しが丘2	所在地	四街道市美しが丘1丁目、和良比
---------	------	-------------	-----	-------	-----	-----------------

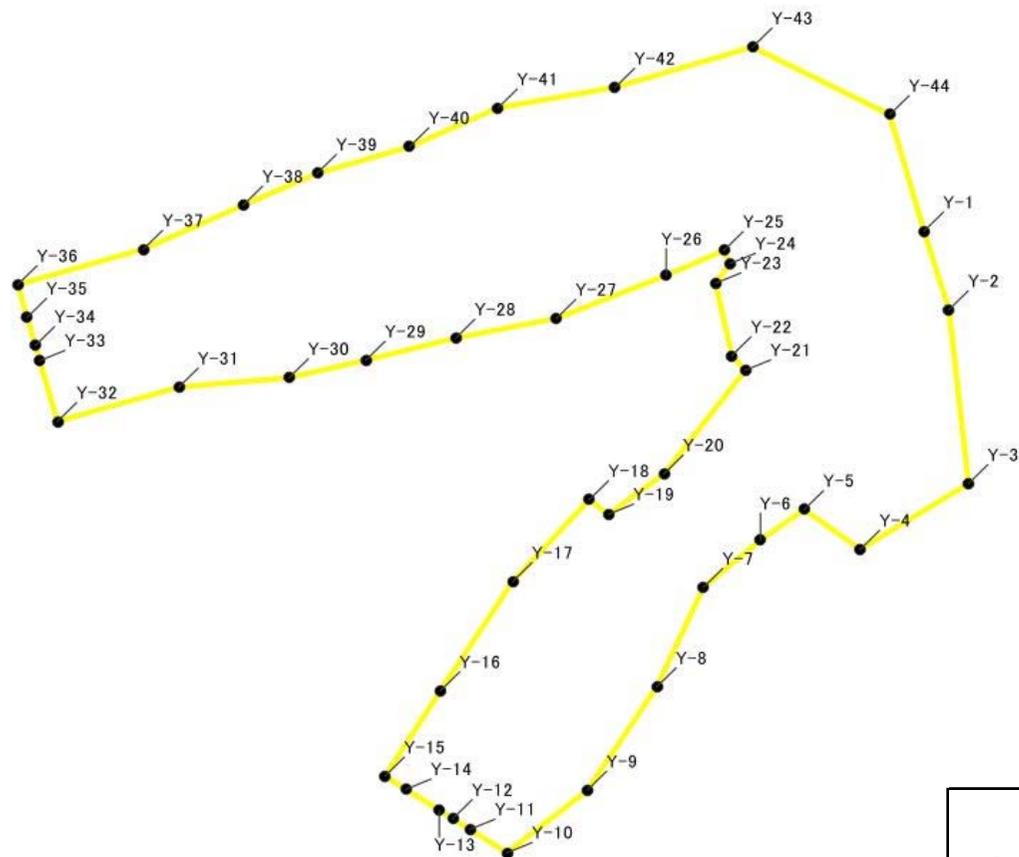
- 凡 例**
- 危害のおそれのある土地等の端点
 - 危害のおそれのある土地の区域
 - 著しい危害のおそれのある土地の区域
 - Y-1 危害のおそれのある土地の端点 地点記号
 - R-1 著しい危害のおそれのある土地の端点 地点記号

危害のおそれのある土地の座標						著しい危害のおそれのある土地の座標					
地点記号	X(m)	Y(m)	地点記号	X(m)	Y(m)	地点記号	X(m)	Y(m)	地点記号	X(m)	Y(m)
Y-1	-37883.24	30187.24	Y-29	-37903.67	30100.57						
Y-2	-37895.68	30191.11	Y-30	-37906.44	30088.63						
Y-3	-37923.20	30194.14	Y-31	-37907.94	30071.52						
Y-4	-37933.57	30177.36	Y-32	-37913.36	30052.67						
Y-5	-37927.31	30168.62	Y-33	-37903.75	30049.94						
Y-6	-37932.12	30161.83	Y-34	-37901.34	30049.25						
Y-7	-37939.62	30152.97	Y-35	-37896.89	30047.99						
Y-8	-37955.35	30145.74	Y-36	-37891.72	30046.52						
Y-9	-37971.69	30134.96	Y-37	-37886.12	30066.01						
Y-10	-37981.59	30122.49	Y-38	-37879.16	30081.52						
Y-11	-37977.90	30116.71	Y-39	-37874.12	30092.99						
Y-12	-37976.20	30114.07	Y-40	-37869.91	30107.34						
Y-13	-37974.85	30111.96	Y-41	-37863.77	30121.08						
Y-14	-37971.55	30106.79	Y-42	-37860.51	30139.29						
Y-15	-37969.46	30103.54	Y-43	-37854.14	30160.62						
Y-16	-37955.97	30112.15	Y-44	-37864.82	30181.91

Y-17	-37938.67	30123.38									
Y-18	-37925.74	30135.26									
Y-19	-37928.07	30138.22									
Y-20	-37921.66	30146.84									
Y-21	-37905.25	30159.49									
Y-22	-37902.96	30157.39									
Y-23	-37891.49	30154.87									
Y-24	-37888.39	30157.12									
Y-25	-37886.31	30156.16									
Y-26	-37890.27	30147.20									
Y-27	-37897.06	30130.15									
Y-28	-37900.18	30114.51

平面直角座標系: 第IX系(測地成果2011)
