土砂災害防止に関する基礎調査(急傾斜地の崩壊)

自然現象の種類	急傾斜地の崩壊
箇所番号	Ⅱ-061K2471
箇所名	飯仲1
所在地	成田市飯仲、公津の杜3丁目
調査機関	千葉県成田土木事務所

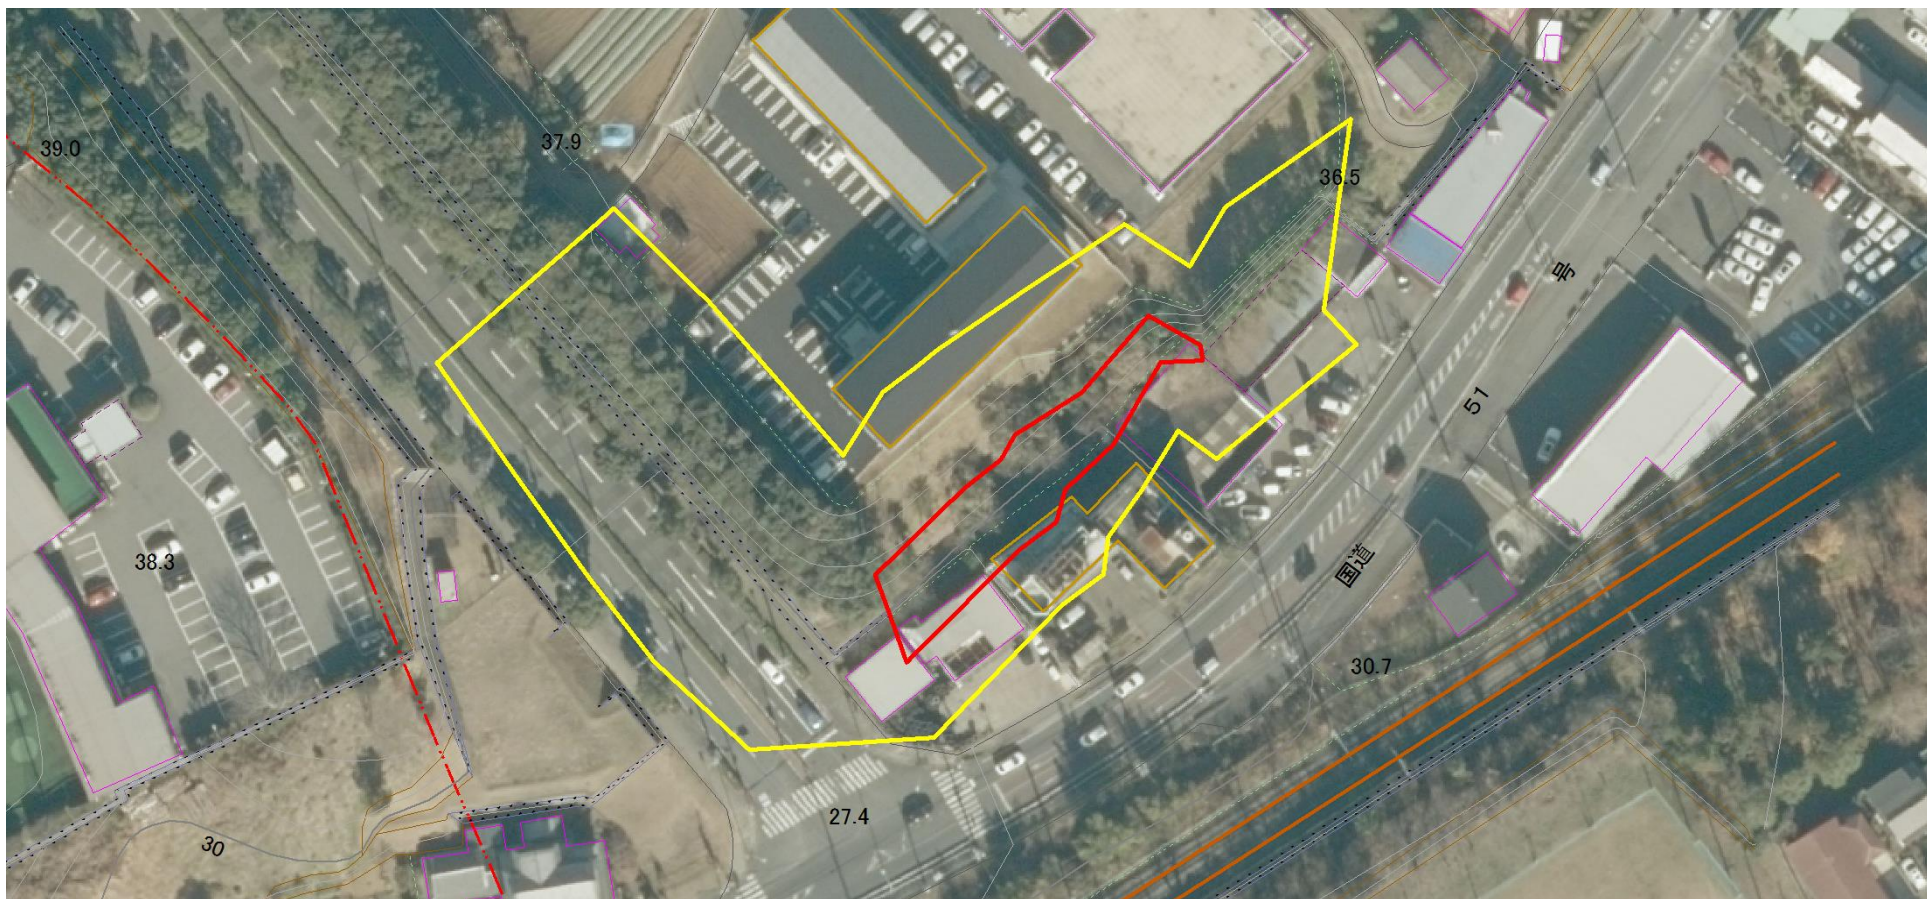
土砂災害警戒区域・特別警戒区域図(急傾斜地の崩壊) 成田市飯仲、公津の杜3丁目地区

土砂災害警戒区域・特別警戒区域図 成田市飯仲、公津の杜3丁目地区	
図面凡例	
土砂災害特別警戒区域 (著しい危害のおそれのある土地の区域)

土砂災害警戒区域 (危害のおそれのある土地の区域)

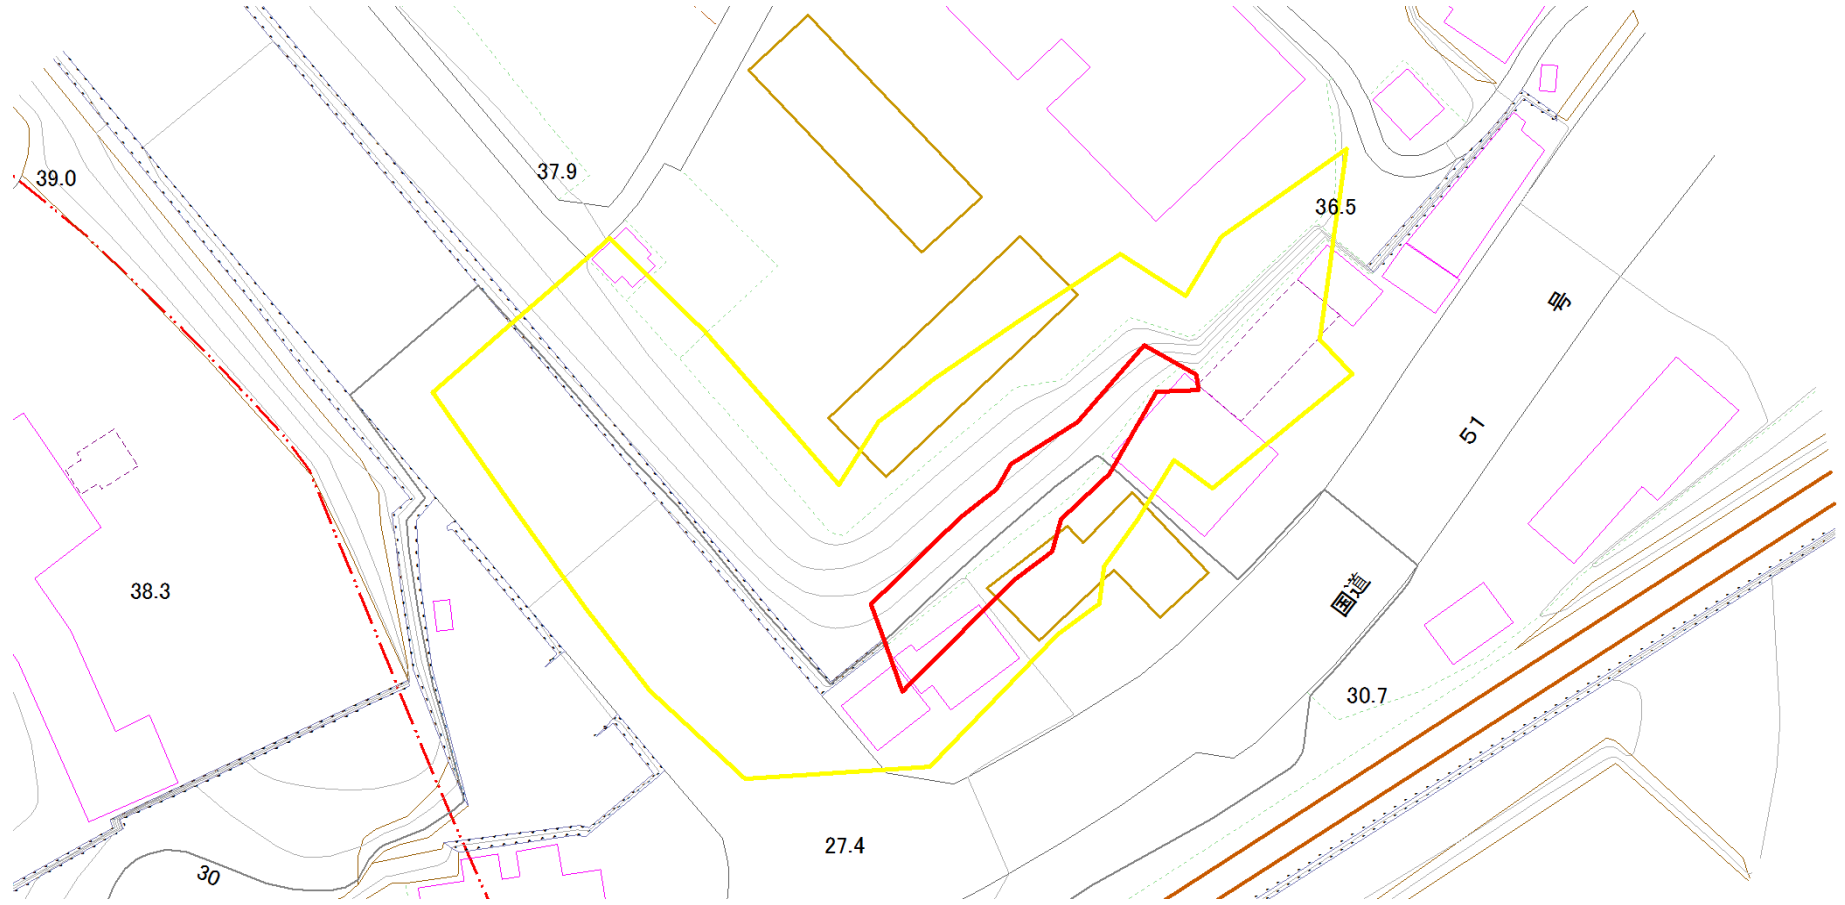
箇所番号	Ⅱ-061K2471

著しい危害のおそれのある土地の区域
箇所名	飯仲1

所在地	成田市飯仲、公津の杜3丁目
